FICHA TÉCNICA DE REGISTRO - FICHA 2

Fecha	01 de Octubre de 2017
Especie	Acacia negra
N. Científico	<i>Acacia decurrens</i>
Árbol N°	1
Cód. SIGAU	
Loc. Exacta del árbol	Costado Oriental

Sitio de visita	Diagonal 53 No 34 - 53
Solicitante	UNIVERSIDAD NACIONAL DE COLOMBIA
Dirección Solicitante	Carrera 30 No 45 - 03
C.C. o N.I.T	899999063-3

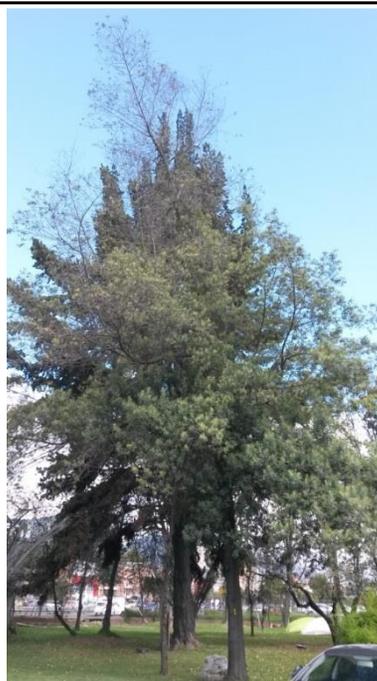
VISTA GENERAL

Presenta excesiva ramificación, ramas secas, copa medianamente densa. Fuste inclinado.

No se evidencia plagas o enfermedades

Construcción de Obra Privada.
Especie susceptible al volcamiento, Deficiente estado físico.

Se considera técnicamente viable la tala del individuo arbóreo debido a que presenta Interferencia directa con la Construcción de la Obra. Además es una especie susceptible al volcamiento y sus condiciones físicas son muy regulares.

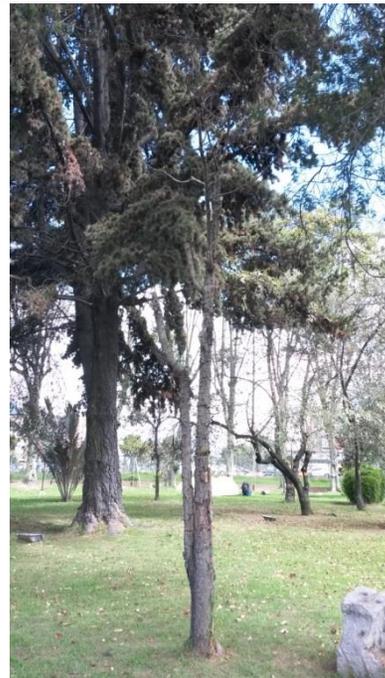
VISTA GENERAL

Presenta ramas secas, copa muy rala. Fuste inclinado, bifurcado.

Seco, Pudrición en fuste

Construcción de Obra Privada.
Deficiente estado sanitario y físico

Se considera técnicamente viable la tala del individuo arbóreo debido a que presenta Interferencia directa con la Construcción de la Obra. Además sus condiciones físicas y sanitarias son muy malas.

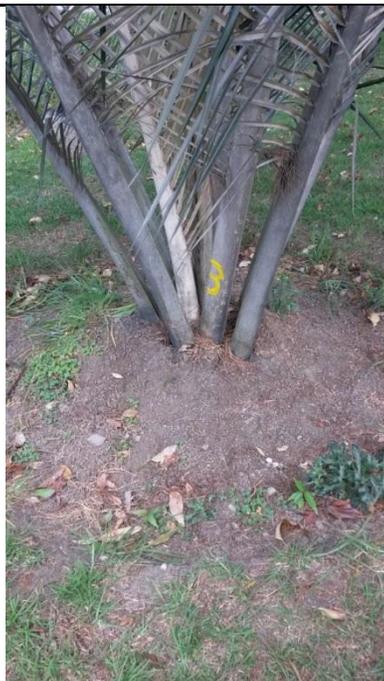
VISTA DETALLE

Presenta copa normal, medianamente densa. Fuste recto

No se evidencia plagas o enfermedades

Construcción de Obra Privada.

Se considera técnicamente viable el bloqueo y traslado del individuo, debido a que presenta Interferencia directa con la Construcción de la Obra. Sus condiciones físicas y sanitarias son buenas y es una un individuo arbóreo apto para este tratamiento silvicultural.

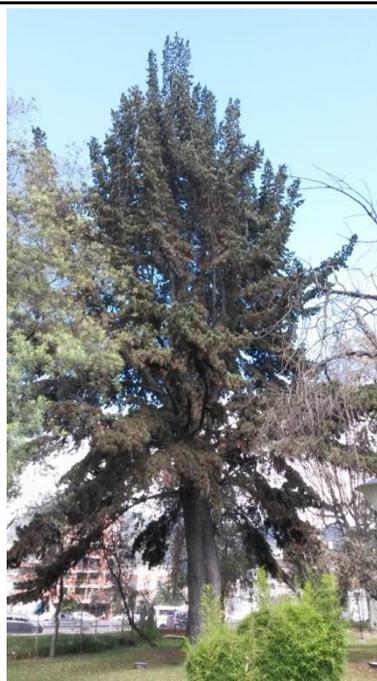
VISTA GENERAL

Presenta excesiva ramificación, ramas secas, copa medianamente densa. Fuste inclinado, bifurcado.

No se evidencia plagas o enfermedades

Construcción de Obra Privada.
Especie susceptible al volcamiento, Deficiente estado físico.

Se considera técnicamente viable la tala del individuo arbóreo debido a que presenta Interferencia directa con la Construcción de la Obra. Además es una especie susceptible al volcamiento y sus condiciones físicas son muy regulares.

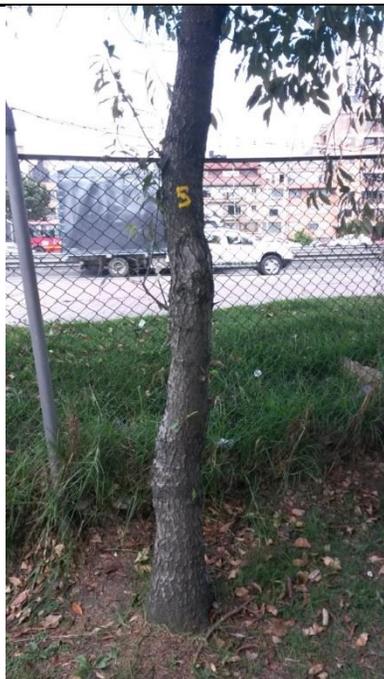
VISTA DETALLE

Presenta excesiva ramificación, ramas secas, copa medianamente densa. Fuste inclinado.

Presenta clorosis

Construcción de Obra Privada.
Deficiente estado físico y sanitario.

Se considera técnicamente viable la tala del individuo arbóreo debido a que presenta Interferencia directa con la Construcción de la Obra. Además sus condiciones físicas y sanitarias son muy regulares.

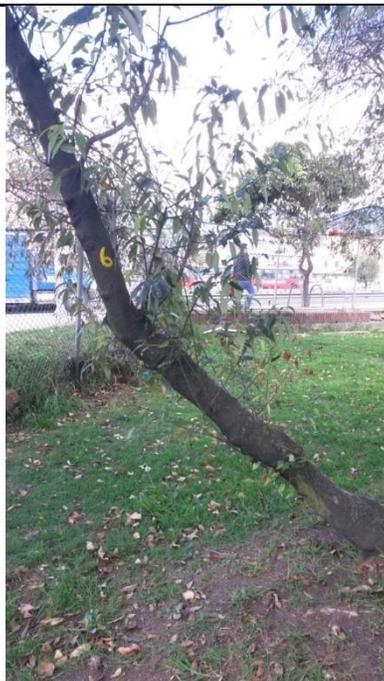
VISTA DETALLE

Presenta excesiva ramificación, ramas secas, copa medianamente densa. Fuste muy inclinado.

Presenta clorosis

Construcción de Obra Privada.
Deficiente estado físico y sanitario.

Se considera técnicamente viable la tala del individuo arbóreo debido a que presenta Interferencia directa con la Construcción de la Obra. Además sus condiciones físicas y sanitarias son muy regulares.

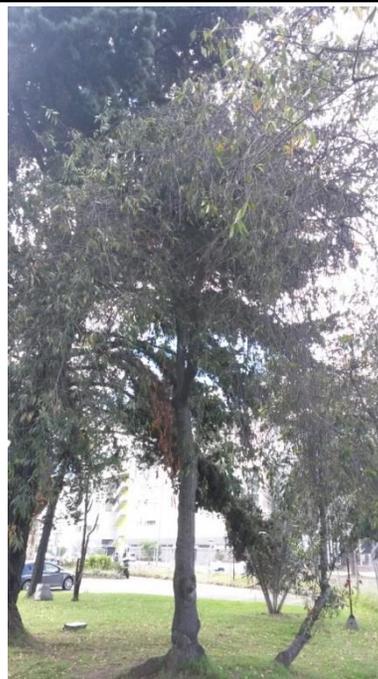
VISTA GENERAL

Presenta excesiva ramificación, ramas secas, copa medianamente densa. Fuste inclinado.

Presenta clorosis

Construcción de Obra Privada.
Deficiente estado físico y sanitario.

Se considera técnicamente viable la tala del individuo arbóreo debido a que presenta Interferencia directa con la Construcción de la Obra. Además sus condiciones físicas y sanitarias son muy regulares.

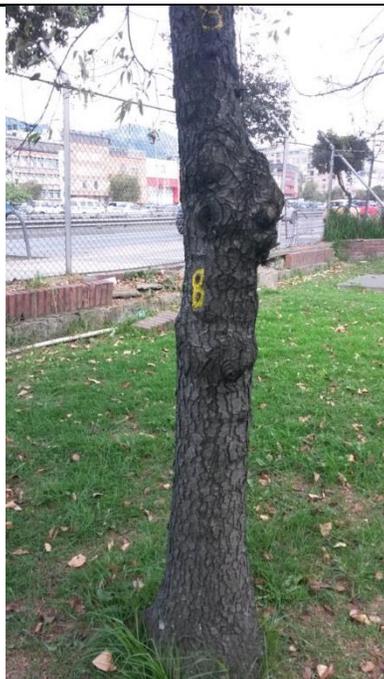
VISTA DETALLE

Presenta excesiva ramificación, ramas secas, copa medianamente densa. Fuste inclinado.

Presenta clorosis.

Construcción de Obra Privada.
Deficiente estado físico y sanitario.

Se considera técnicamente viable la Poda de Formación de Estructura del individuo arbóreo, ya que al no presentar una interferencia directa con la obra, se pretende mejorar sus condiciones físicas.

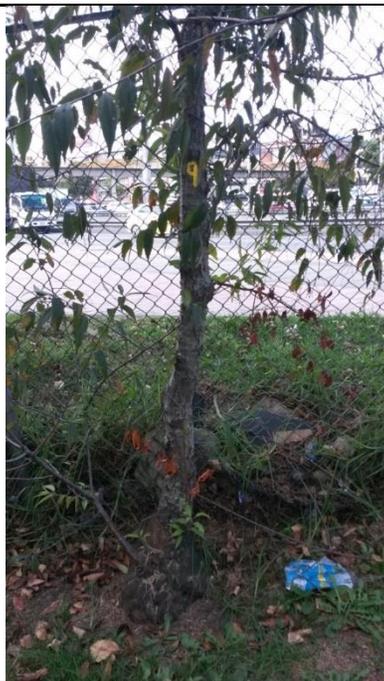
VISTA DETALLE

Presenta excesiva ramificación, ramas secas, copa medianamente densa. Fuste inclinado.

Presenta clorosis

Construcción de Obra Privada.
Deficiente estado físico y sanitario.

Se considera técnicamente viable la tala del individuo arbóreo debido a que presenta Interferencia directa con la Construcción de la Obra. Además sus condiciones físicas y sanitarias son muy regulares.

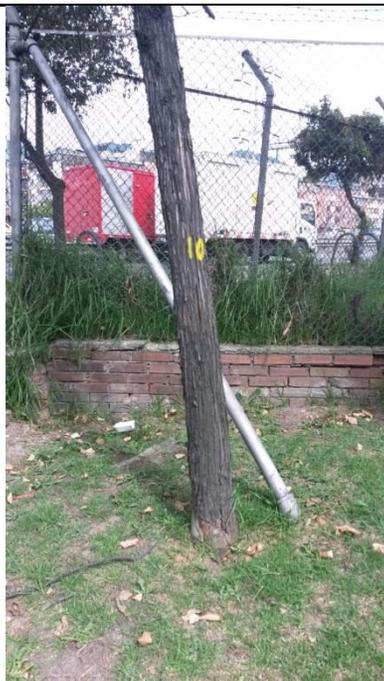
VISTA DETALLE

Presenta excesiva ramificación, ramas secas, copa muy rala. Fuste inclinado.

Seco

Construcción de Obra Privada.
Deficiente estado físico y sanitario.

Se considera técnicamente viable la tala del individuo arbóreo debido a que presenta Interferencia con la Construcción de la Obra. Además sus condiciones físicas y sanitarias son muy malas.
