**FICHA TÉCNICA DE REGISTRO -
FICHA 2**

Sitio de visita	Diagonal 53 No 34 - 53
Solicitante	UNIVERSIDAD NACIONAL DE COLOMBIA
Dirección Solicitante	Carrera 30 No 45 - 03
C.C. o N.I.T	899999063-3

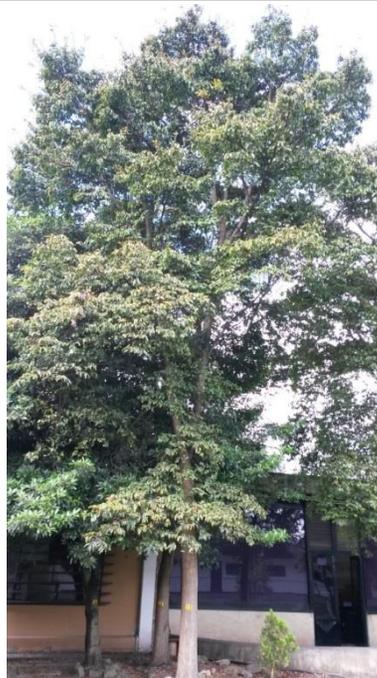
Fecha	01 de Octubre de 2017
Especie	Guayacan de Manizales
N. Científico	<i>Lafoensia acuminata</i>
Árbol N°	131
Cód. SIGAU	
Loc. Exacta del árbol	Zona Interior

Presenta excesiva ramificación, ramas secas, copa medianamente densa. Fuste inclinado.

No se evidencia plagas o enfermedades

Construcción de Obra Privada.
Deficiente estado físico.

Se considera técnicamente viable la Poda de Formación de Estructura del individuo arbóreo, ya que al no presentar una interferencia directa con la obra, se pretende mejorar sus condiciones físicas.

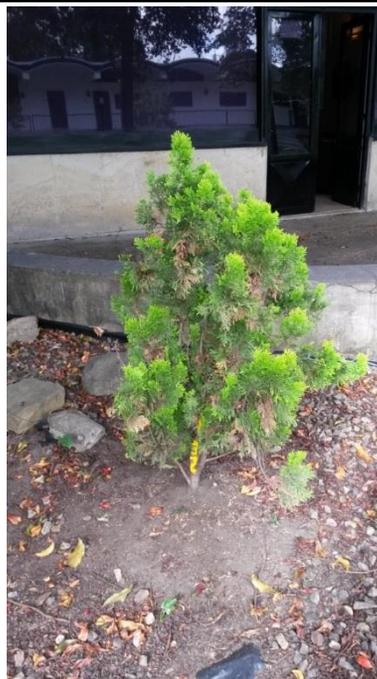
Fecha	01 de Octubre de 2017
Especie	Pino libro
N. Científico	<i>Thuja orientalis</i>
Árbol N°	132
Cód. SIGAU	
Loc. Exacta del árbol	Zona Interior

Presenta excesiva ramificación, ramas secas, copa medianamente densa. Fuste recto.

No se evidencia plagas o enfermedades

Construcción de Obra Privada.
Deficiente estado físico.

Se considera técnicamente viable la Poda de Formación de Estructura del individuo arbóreo, ya que al no presentar una interferencia directa con la obra, se pretende mejorar sus condiciones físicas.

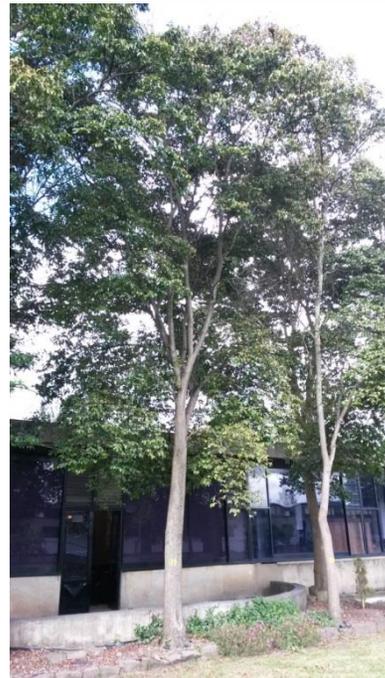
Fecha	01 de Octubre de 2017
Especie	Guayacan de Manizales
N. Científico	<i>Lafoensia acuminata</i>
Árbol N°	133
Cód. SIGAU	
Loc. Exacta del árbol	Zona Interior

Presenta excesiva ramificación, ramas secas, copa medianamente densa. Fuste inclinado.

No se evidencia plagas o enfermedades

Construcción de Obra Privada.
Deficiente estado físico.

Se considera técnicamente viable la tala del individuo arbóreo debido a que presenta Interferencia directa con la Construcción de la Obra. Además sus condiciones físicas son muy regulares.

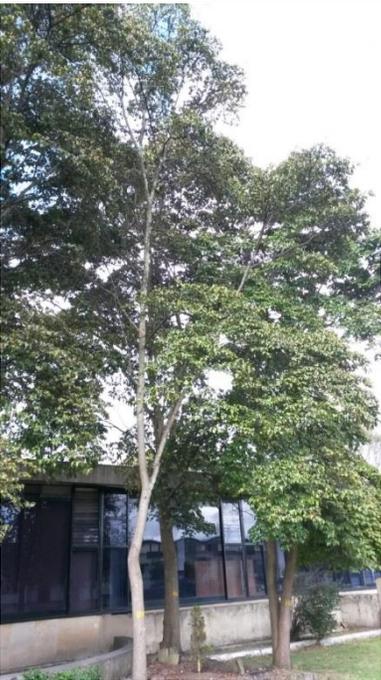
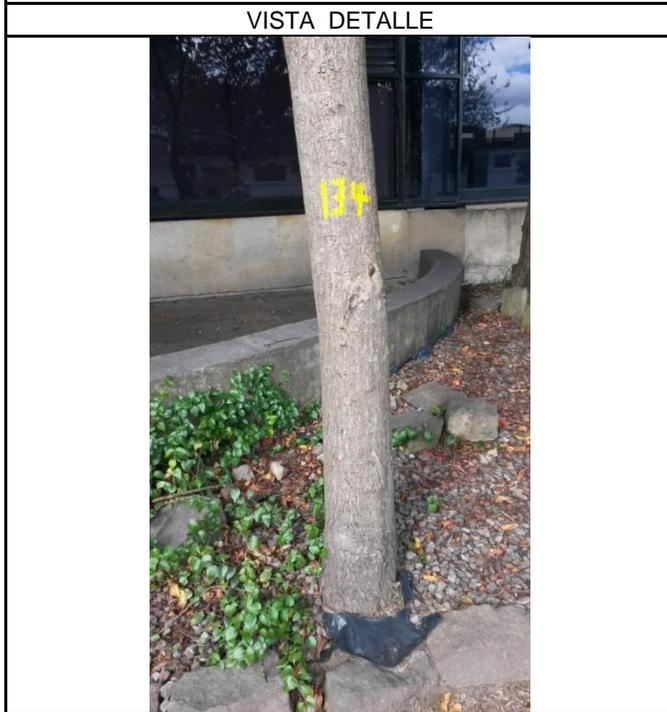
ESTADO FÍSICO:
Presenta excesiva ramificación, ramas secas, copa medianamente densa. Fuste inclinado.

ESTADO SANITARIO:
No se evidencia plagas o enfermedades

CAUSAS DE INTERVENCIÓN
Construcción de Obra Privada.
Deficiente estado físico.

Se considera técnicamente viable la tala del individuo arbóreo debido a que presenta Interferencia directa con la Construcción de la Obra. Además sus condiciones físicas son muy regulares.

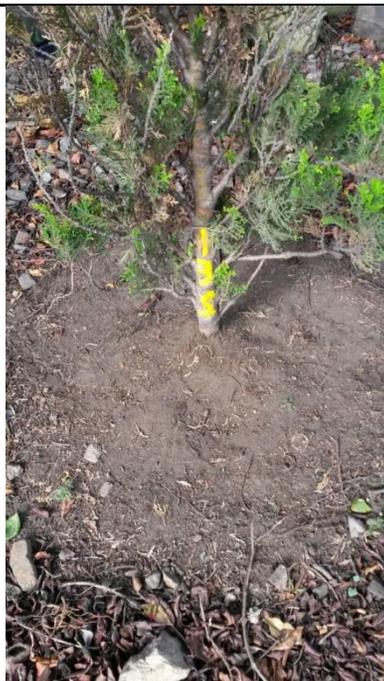
Fecha	01 de Octubre de 2017
Especie	Pino libro
N. Científico	<i>Thuja orientalis</i>
Árbol N°	135
Cód. SIGAU	
Loc. Exacta del árbol	Zona Interior

Presenta excesiva ramificación, ramas secas, copa medianamente densa. Fuste recto.

No se evidencia plagas o enfermedades

Construcción de Obra Privada.
Deficiente estado físico.

Se considera técnicamente viable la tala del individuo arbóreo debido a que presenta Interferencia directa con la Construcción de la Obra. Además sus condiciones físicas son muy regulares.

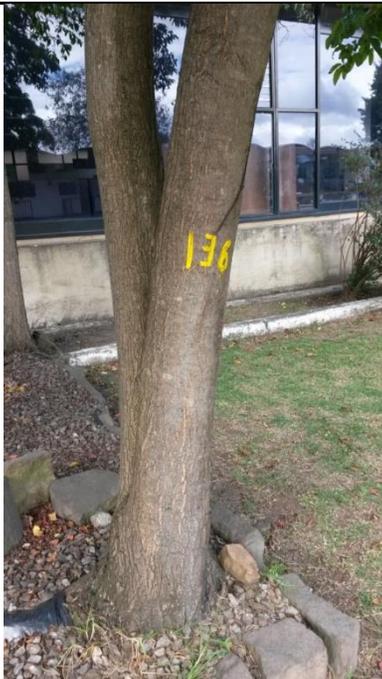
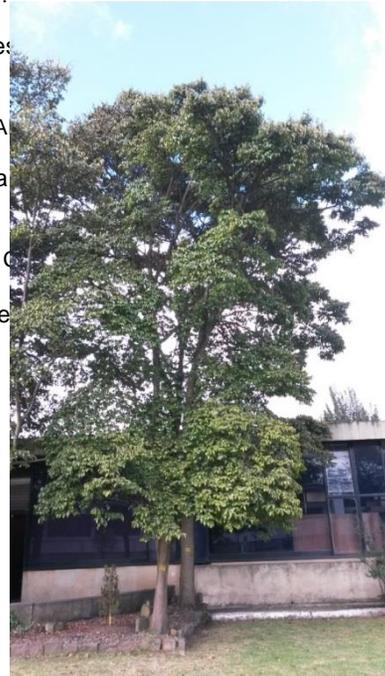
Fecha	01 de Octubre de 2017
Especie	Guayacan de Manizales
N. Científico	<u>Lafoensia acuminata</u>
Árbol N°	136
Cód. SIGAU	
Loc. Exacta del árbol	Zona Interior

Presenta excesiva ramificación, ramas secas, copa medianamente densa. Fuste inclinado, bifurcado.

No se evidencia plagas o enfermedades

Construcción de Obra Privada.
Deficiente estado físico.

Se considera técnicamente viable la tala del individuo arbóreo debido a que presenta Interferencia directa con la Construcción de la Obra. Además sus condiciones físicas son muy regulares.

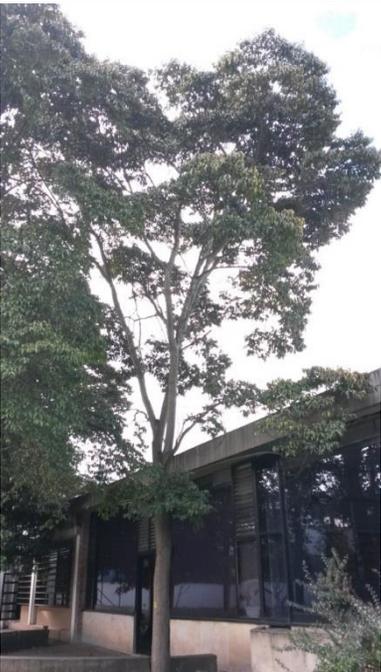
Fecha	01 de Octubre de 2017
Especie	Guayacan de Manizales
N. Científico	<u>Lafoensia acuminata</u>
Árbol N°	137
Cód. SIGAU	
Loc. Exacta del árbol	Zona Interior

ESTADO FÍSICO:
Presenta excesiva ramificación, ramas secas, copa medianamente densa. Fuste inclinado.

ESTADO SANITARIO:
No se evidencia plagas o enfermedades

Construcción de Obra Privada.
Deficiente estado físico.
