## FICHA TÉCNICA DE REGISTRO - FICHA 2

Fecha	01 de Octubre de 2017	Sitio de visita	Diagonal 53 No 34 - 53
Especie	Acacia japonesa	Solicitante	UNIVERSIDAD NACIONAL DE COLOMBIA
N. Científico	<i>Acacia melanoxylon</i>	Dirección Solicitante	Carrera 30 No 45 - 03
Árbol N°	196	C.C. o N.I.T	899999063-3
Cód. SIGAU			
Loc. Exacta del árbol	Costado Occidental

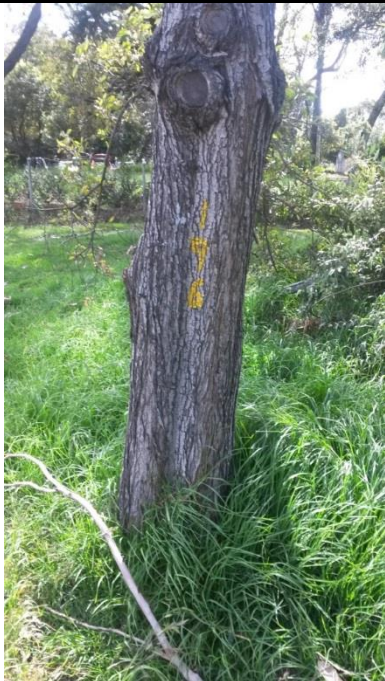
### VISTA DETALLE

**ESTADO FÍSICO:**  
Presenta excesiva ramificación, ramas secas, copa medianamente densa. Fuste inclinado.

**ESTADO SANITARIO:**  
No se evidencia plagas o enfermedades

Construcción de Obra Privada.  
Especie susceptible al volcamiento, Deficiente estado físico.

Se considera técnicamente viable la tala del individuo arbóreo debido a que presenta Interferencia directa con la Construcción de la Obra. Además es una especie susceptible al volcamiento y sus condiciones físicas son muy regulares.

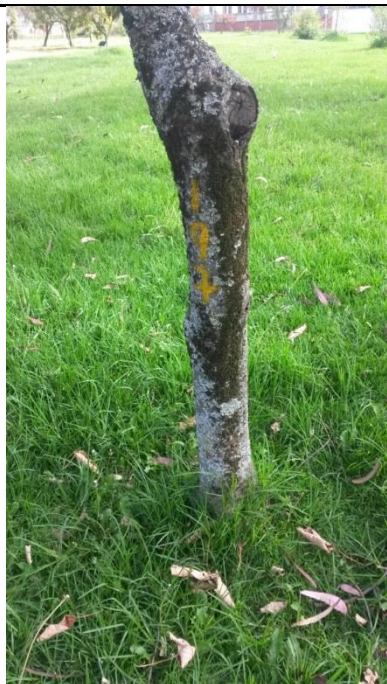
**VISTA DETALLE**

Presenta excesiva ramificación, ramas secas, copa medianamente densa. Fuste inclinado.

No se evidencia plagas o enfermedades

Construcción de Obra Privada.  
Deficiente estado físico.

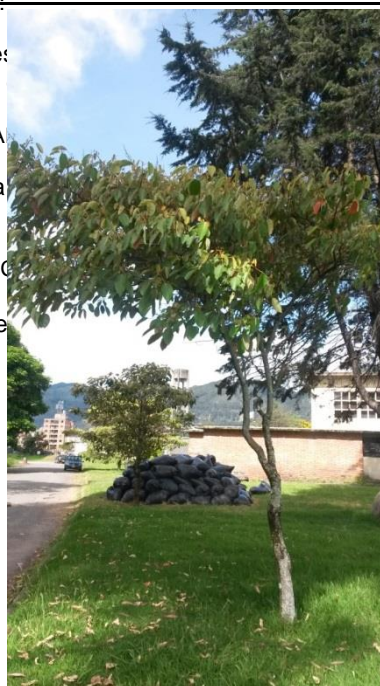
**VISTA GENERAL**

Presenta excesiva ramificación, ramas secas, copa medianamente densa. Fuste inclinado.

No se evidencia plagas o enfermedades

Construcción de Obra Privada.  
Deficiente estado físico.

Se considera técnicamente viable la Poda de Formación de Estructura del individuo arbóreo, ya que al no presentar una interferencia directa con la obra, se pretende mejorar sus condiciones físicas.

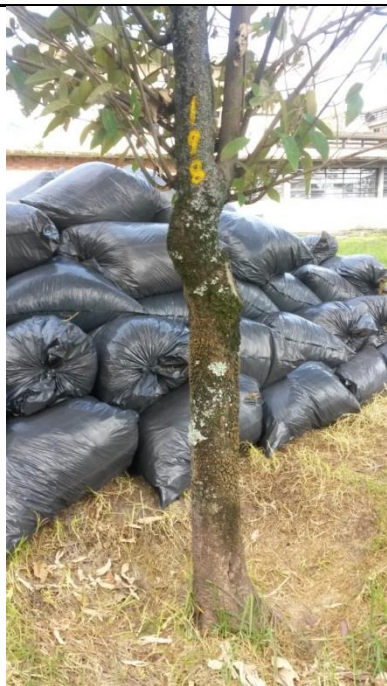
**VISTA DETALLE**

Presenta excesiva ramificación, ramas secas, copa medianamente densa. Fuste inclinado.

No se evidencia plagas o enfermedades

Construcción de Obra Privada.  
Deficiente estado físico.

Se considera técnicamente viable la Poda de Formación de Estructura del individuo arbóreo, ya que al no presentar una interferencia directa con la obra, se pretende mejorar sus condiciones físicas.

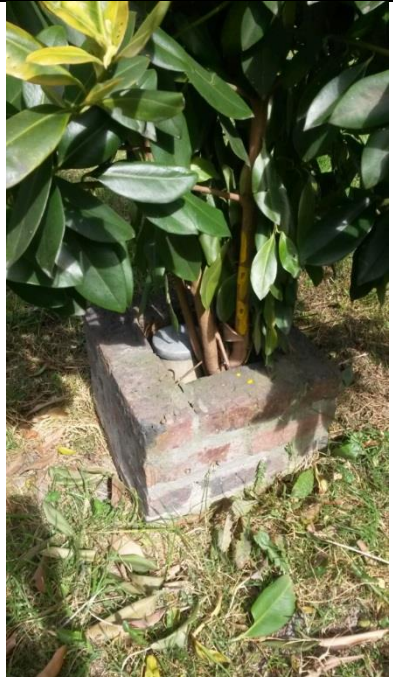
**VISTA DETALLE**

**ESTADO FÍSICO:**  
Presenta excesiva ramificación, ramas secas, copa medianamente densa. Fuste con bifurcaciones basales.

**ESTADO SANITARIO:**  
No se evidencia plagas o enfermedades

Construcción de Obra Privada.  
Deficiente estado físico.

Se considera técnicamente viable la Poda de Formación de Estructura del individuo arbóreo, ya que al no presentar una interferencia directa con la obra, se pretende mejorar sus condiciones físicas.

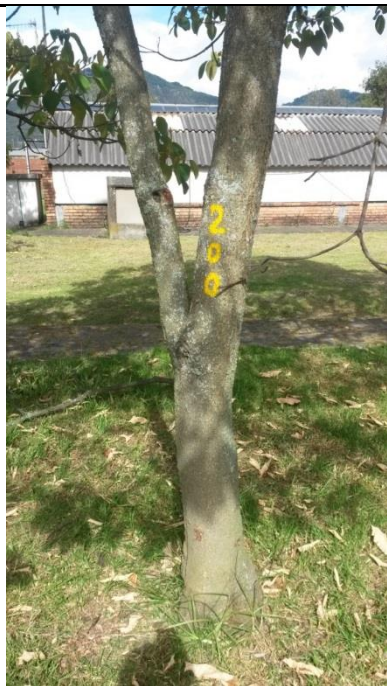
**VISTA DETALLE**

Presenta excesiva ramificación, ramas secas, copa medianamente densa. Fuste bifurcado.

No se evidencia plagas o enfermedades

Construcción de Obra Privada.  
Deficiente estado físico.
