**FICHA TÉCNICA DE REGISTRO -
FICHA 2**

Fecha	01 de Octubre de 2017
Especie	Feijoa
N. Científico	<i>Acca sellowiana</i>
Árbol N°	66
Cód. SIGAU	
Loc. Exacta del árbol	Costado Norte

Sitio de visita	Diagonal 53 No 34 - 53
Solicitante	UNIVERSIDAD NACIONAL DE COLOMBIA
Dirección Solicitante	Carrera 30 No 45 - 03
C.C. o N.I.T	899999063-3

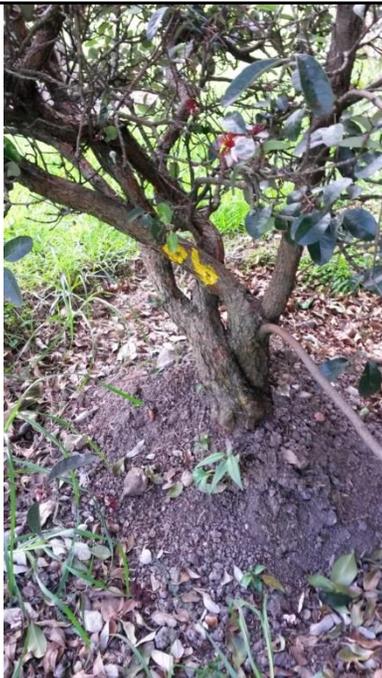
VISTA DETALLE

Presenta excesiva ramificación, ramas secas, copa medianamente densa. Fuste con bifurcaciones basales.

No se evidencia plagas o enfermedades

Construcción de Obra Privada.
Deficiente estado físico.

Se considera técnicamente viable la Poda de Formación de Estructura del individuo arbóreo, ya que al no presentar una interferencia directa con la obra, se pretende mejorar sus condiciones físicas.

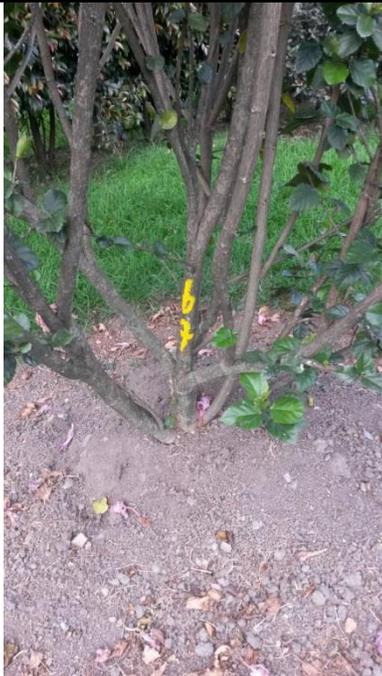
VISTA DETALLE

Presenta excesiva ramificación, ramas secas, copa medianamente densa. Fuste con bifurcaciones basales.

No se evidencia plagas o enfermedades

Construcción de Obra Privada.
Deficiente estado físico.

Se considera técnicamente viable la Poda de Formación de Estructura del individuo arbóreo, ya que al no presentar una interferencia directa con la obra, se pretende mejorar sus condiciones físicas.

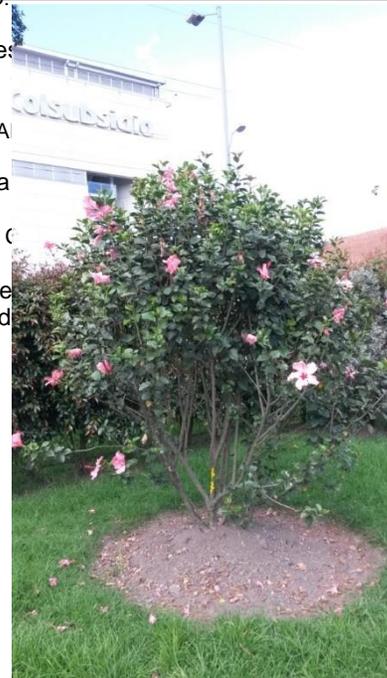
VISTA GENERAL

Presenta excesiva ramificación, ramas secas, copa medianamente densa. Fuste con bifurcaciones basales.

No se evidencia plagas o enfermedades

Construcción de Obra Privada.
Deficiente estado físico.

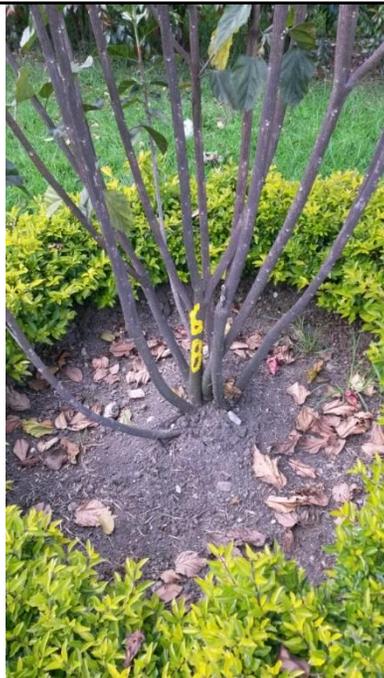
VISTA DETALLE

Presenta excesiva ramificación, ramas secas, copa medianamente densa. Fuste con bifurcaciones basales.

No se evidencia plagas o enfermedades

Construcción de Obra Privada.
Deficiente estado físico.

Se considera técnicamente viable la Poda de Formación de Estructura del individuo arbóreo, ya que al no presentar una interferencia directa con la obra, se pretende mejorar sus condiciones físicas.

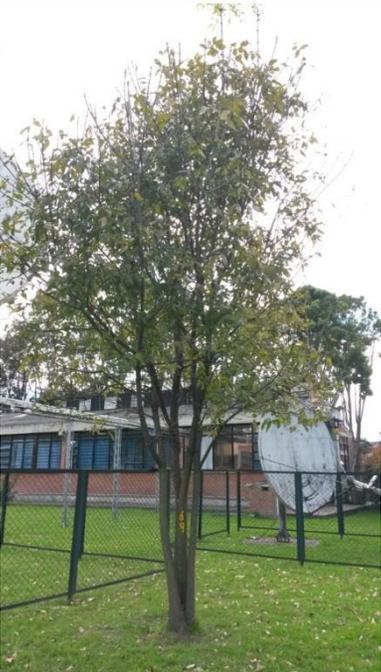
VISTA GENERAL

ESTADO FÍSICO:
Presenta excesiva ramificación, ramas secas, copa medianamente densa. Fuste con bifurcaciones basales.

ESTADO SANITARIO:
No se evidencia plagas o enfermedades

Construcción de Obra Privada.
Deficiente estado sanitario y físico.

Se considera técnicamente viable la Poda de Formación de Estructura del individuo arbóreo, ya que al no presentar una interferencia directa con la obra, se pretende mejorar sus condiciones físicas.

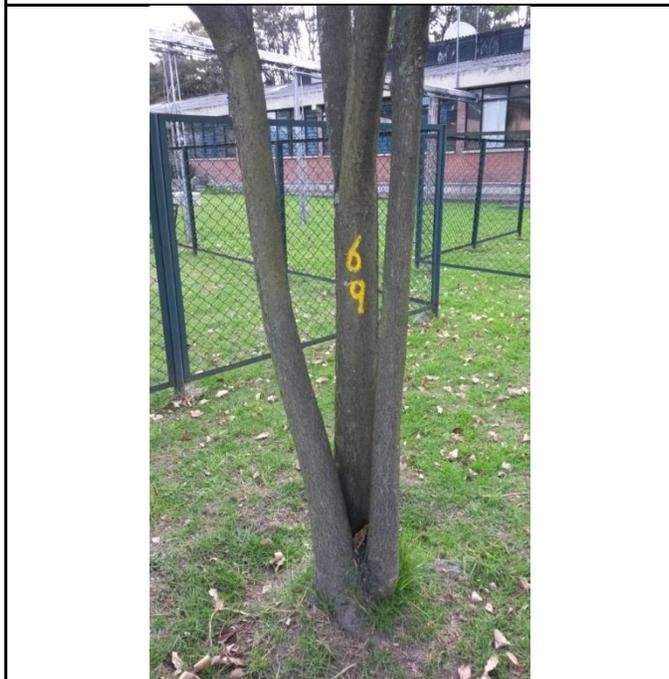
VISTA DETALLE

ESTADO FÍSICO:
Presenta excesiva ramificación, ramas secas, copa medianamente densa.

ESTADO SANITARIO:
No se evidencia plagas o enfermedades

Construcción de Obra Privada.
Deficiente estado sanitario y físico.

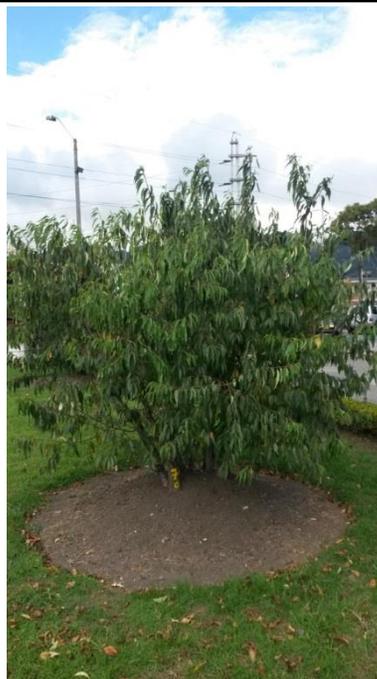
VISTA GENERAL

Presenta excesiva ramificación, ramas secas, copa medianamente densa. Fuste con bifurcaciones basales.

No se evidencia plagas o enfermedades

Construcción de Obra Privada.
Deficiente estado sanitario y físico.

Se considera técnicamente viable la tala del individuo arbóreo debido a que presenta Interferencia directa con la Construcción de la Obra. Además sus condiciones físicas y sanitarias son muy regulares.

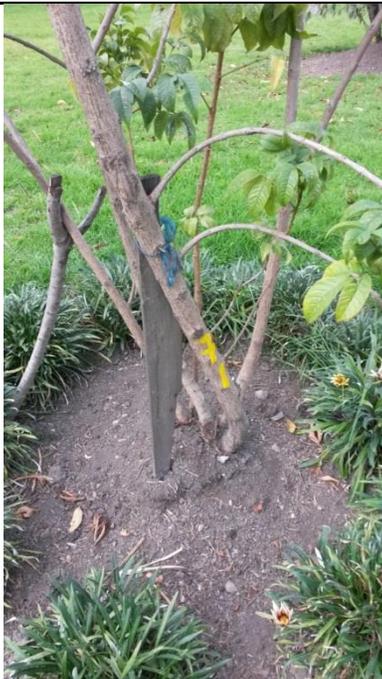
VISTA DETALLE

Presenta excesiva ramificación, ramas secas, copa medianamente densa. Fuste con bifurcaciones basales.

No se evidencia plagas o enfermedades

Construcción de Obra Privada.
Deficiente estado físico.

Se considera técnicamente viable la tala del individuo arbóreo debido a que presenta Interferencia directa con la Construcción de la Obra. Además sus condiciones físicas son muy regulares.

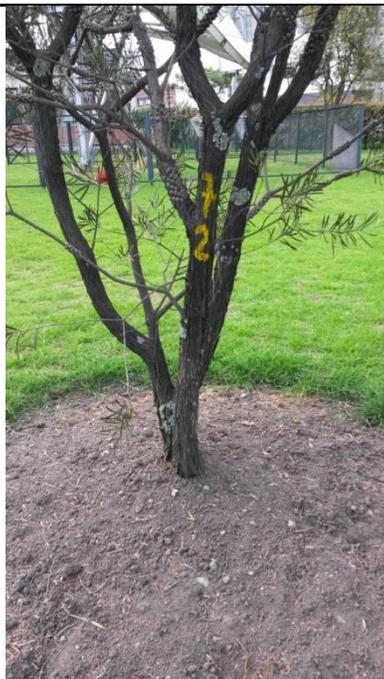
VISTA DETALLE

Presenta excesiva ramificación, ramas secas, copa medianamente densa. Fuste con bifurcaciones basales.

No se evidencia plagas o enfermedades

Construcción de Obra Privada.
Deficiente estado físico.

Se considera técnicamente viable la tala del individuo arbóreo debido a que presenta Interferencia directa con la Construcción de la Obra. Además sus condiciones físicas son muy regulares.

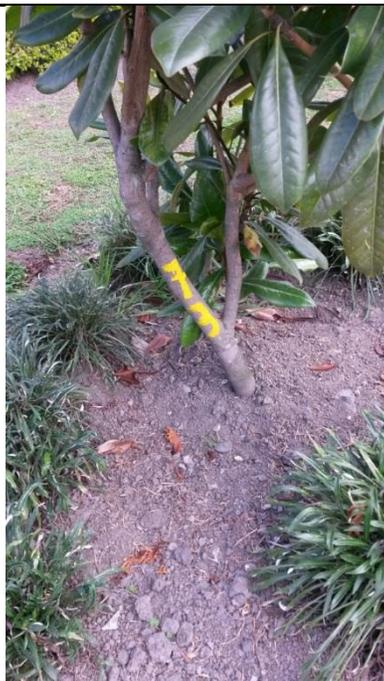
VISTA DETALLE

Presenta copa normal, medianamente densa. Fuste inclinado.

No se evidencia plagas o enfermedades

Construcción de Obra Privada.

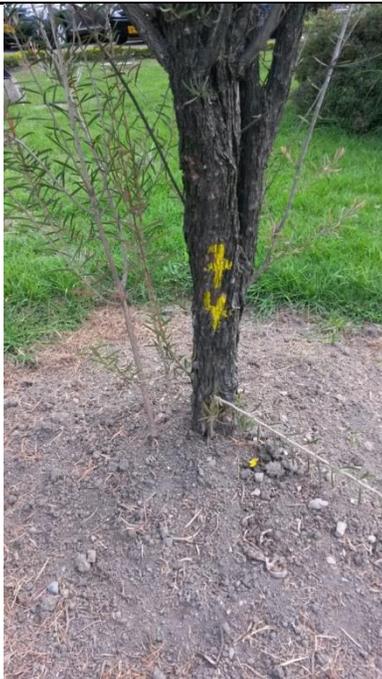
VISTA DETALLE

Parcialmente seco.

Construcción de Obra Privada.
Deficiente estado físico.
