CONSIDERACIONES DE RESISTENCIA ESTRUCTURAL DE ALGUNAS CONSTRUCCIONES DEL SERVICIO
GEOLÓGICO NACIONAL EN LA CIUDAD UNIVERSITARIA DE BOGOTÁ

CONVENIO INTERADMINISTRATIVO No. 12 ENTRE LA UNIVERSIDAD NACIONAL DE COLOMBIA Y EL
SERVICIO GEOLÓGICO COLOMBIANO

AYCARDI ESTRUCTURAL S.A.S.
Elaboró

Mayo 11 del 2016
Fecha presentación

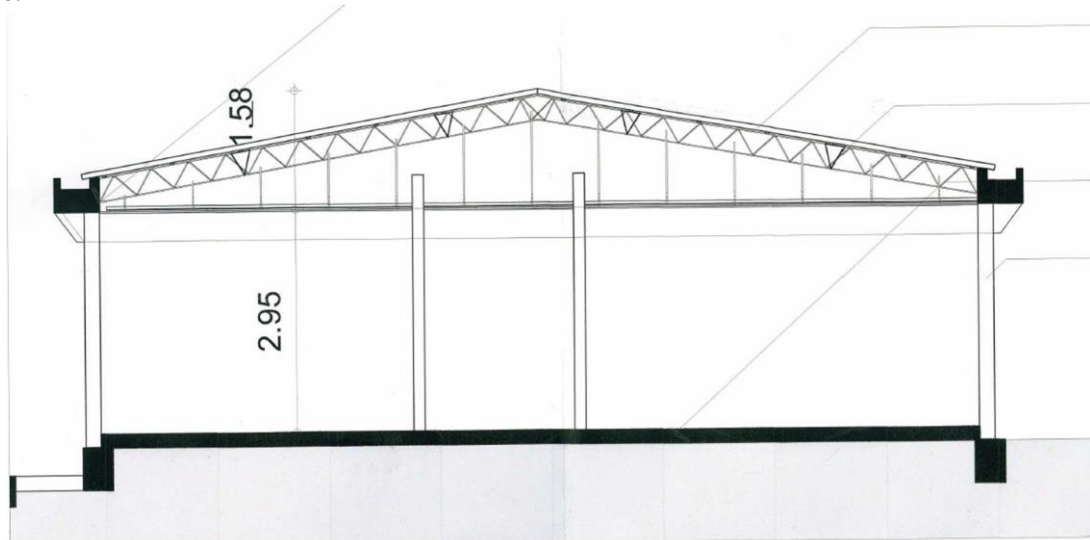
Para las cargas y condiciones de su uso diario estas estructuras no presentan problema alguno, pero definitivamente se trata de edificaciones que no fueron diseñadas para resistir fuerzas laterales y por lo tanto no tienen resistencia ante eventuales movimientos sísmicos; la cubierta no constituye un diafragma que distribuya los efectos horizontales, los muros no tienen refuerzo alguno ya que las columnetas, por su separación, no son realmente refuerzo ni en el plano principal ni en el plano perpendicular.

Figura 1: Estructura típica de este conjunto de construcciones que muestra muros débiles, cubierta liviana sin diafragma, cimentación deficiente.

- 1- Estructura metálica complementaria en la cubierta con diagonales y vínculos con los cuales se conforme un diafragma lo más rígido posible.
- 2- Refuerzo de los muros en los dos sentidos ortogonales para conformar muros-pantalla que tengan resistencia en su plano y estabilidad en el plano perpendicular mediante su vínculo con el diafragma.
- 3- Al reforzar los muros será absolutamente necesario intervenir la cimentación para garantizar la conexión de los refuerzos y la trasmisión apropiada de los esfuerzos al terreno.

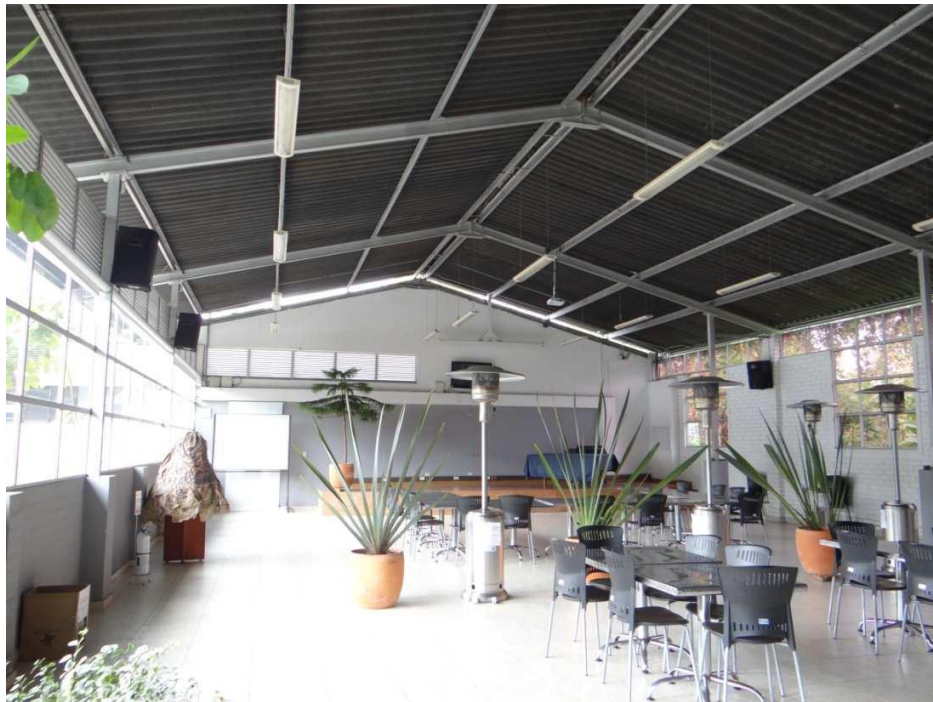
Figura 2: Estructura característica de las cubiertas en la cual se comprueba absoluta falta de conformación del diafragma para efectos sísmicos.

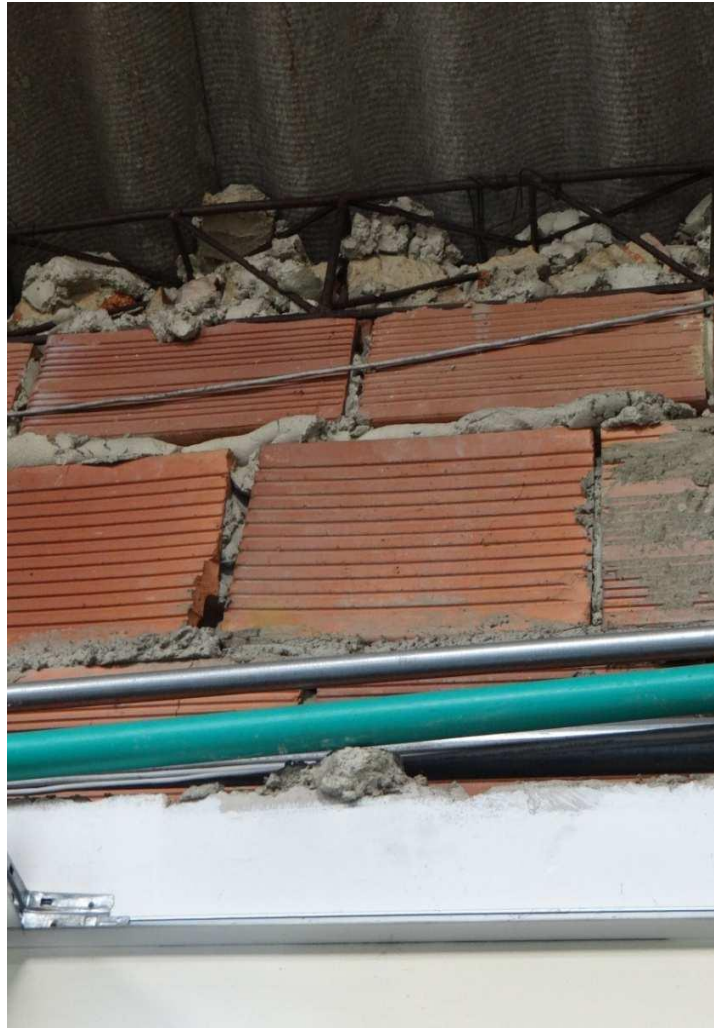
Figura 3: Muestra de la deficiencia constructiva de muchos de los muros existentes.

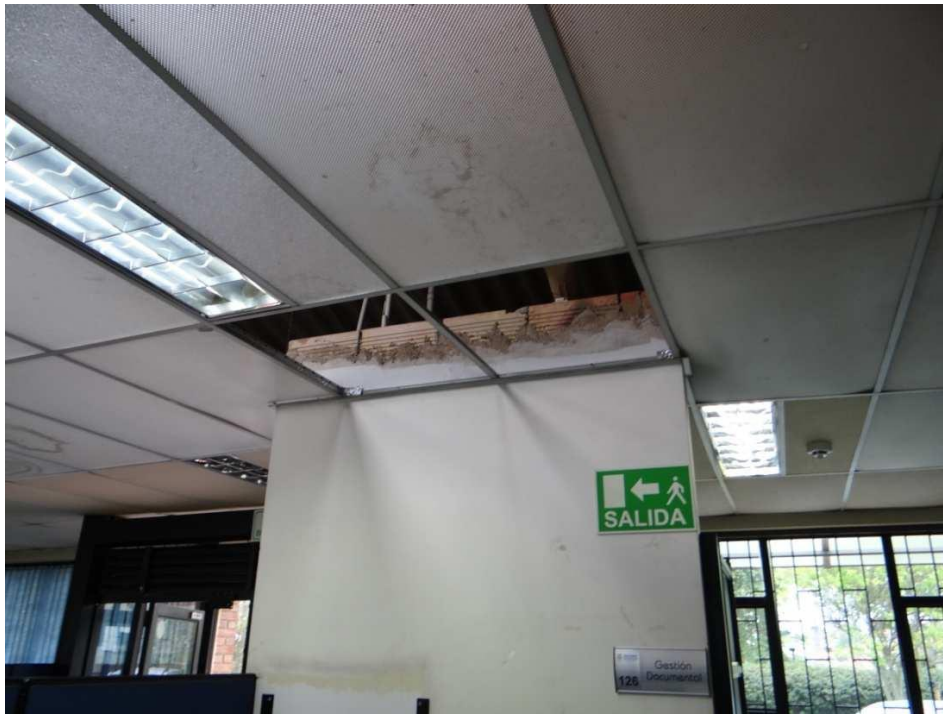
Figura 4: Detalle típico que muestra cómo los muros de mampostería están completamente libres en su extremo superior, lo cual implica serio peligro.

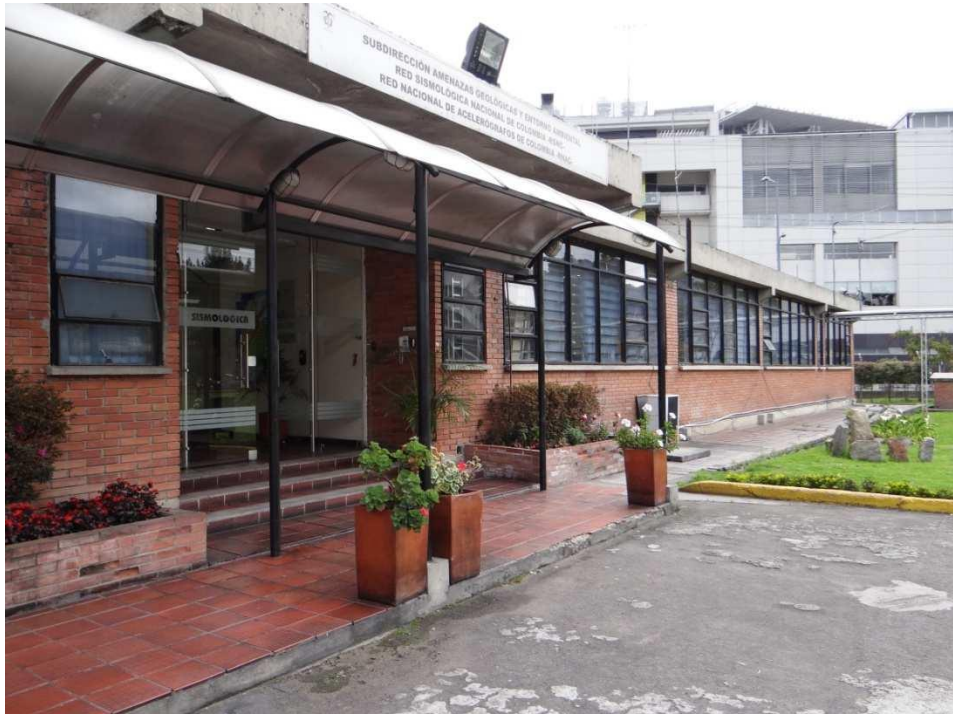
Figura 5: Estructura de muros portantes, se requiere introducir muros de concreto que eliminarán muchas de las ventanas.

Otro aspecto que podría generar sobrecostos adicionales es la intervención de las fachadas que pueden verse alteradas notablemente pues tendríamos en algunos casos que reemplazar ventanería por muros de concreto.

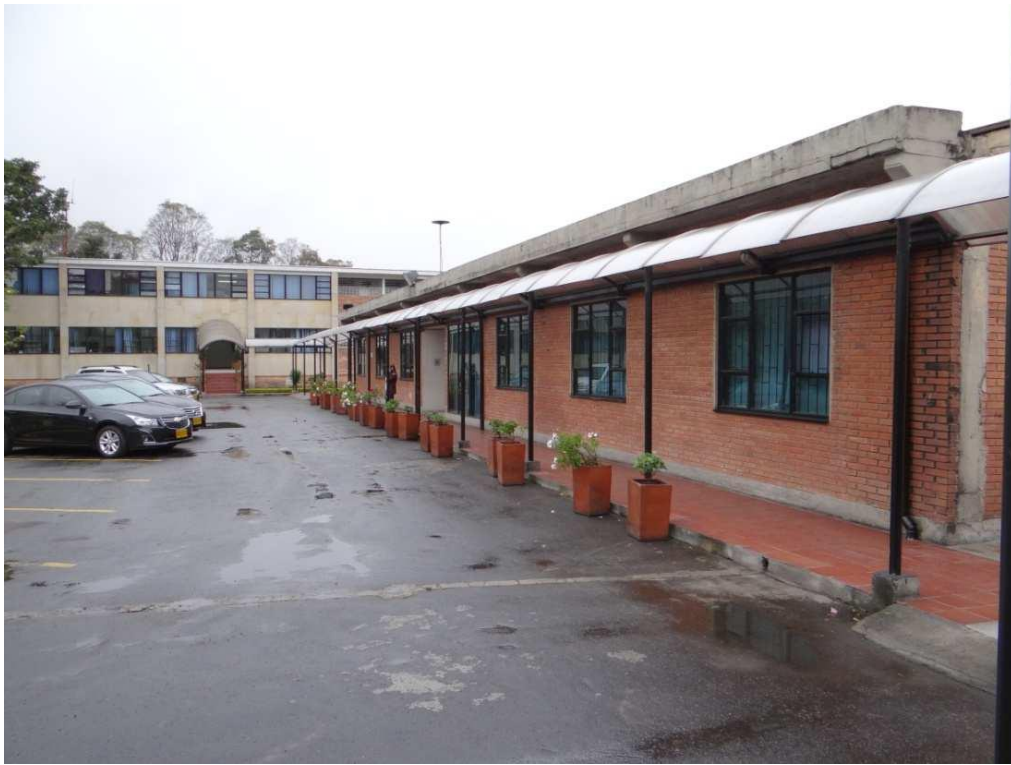
Figura 6: Requerimiento de muros de concreto en fachadas para todos los bloques

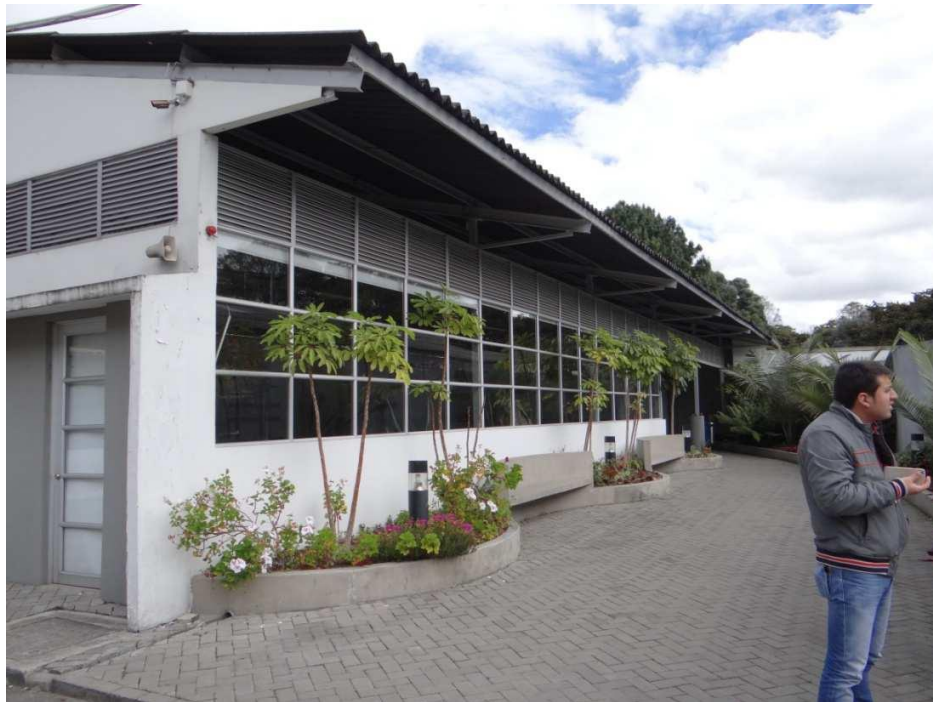
Figura 7: Requerimiento de muros de concreto en fachada

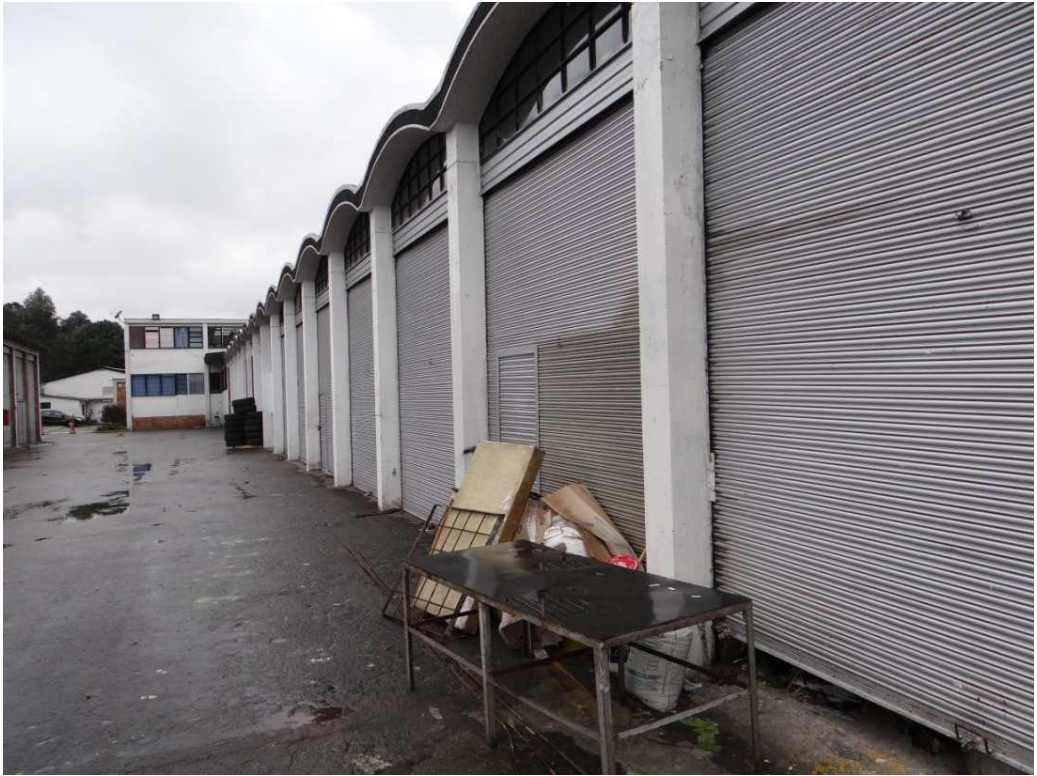
La estructura no fue diseñada para resistir movimientos sísmicos y los puntos más débiles son las columnas y sus cimientos. Adicionalmente la estructura cuenta con vigas de apoyo para las bóvedas, pero en muchas zonas en el sentido perpendicular no existen vigas y por lo tanto no se puede garantizar el buen comportamiento del conjunto ante los eventos sísmicos.

Figura 8: EDIFICIO DE BODEGAS – En este caso la cubierta es de bóvedas, pero no existen vigas en el sentido transversal a ellas. Las columnas deben ser reforzadas y deberían incluirse diagonales metálicas.

El refuerzo de esta edificación implicaría construir vigas entre columnas en el sentido longitudinal (perpendicular al apoyo de las bóvedas), reforzar las columnas y sus cimientos y complementar el sistema de resistencia ante fuerzas horizontales por medio de diagonales metálicas estratégicamente ubicadas en el sentido longitudinal; se conservaría la cubierta plegada existente.
