ACERIAS PAZ DEL RIO S.A.

COMITE DE ESTABILIDAD DEL FERROCARRIL

PROBLEMAS DE SOCAVACION EN LOS SECTORES DE PUENTE CAJONES Y CARICHANA

Informe IGL No. 222 - 19

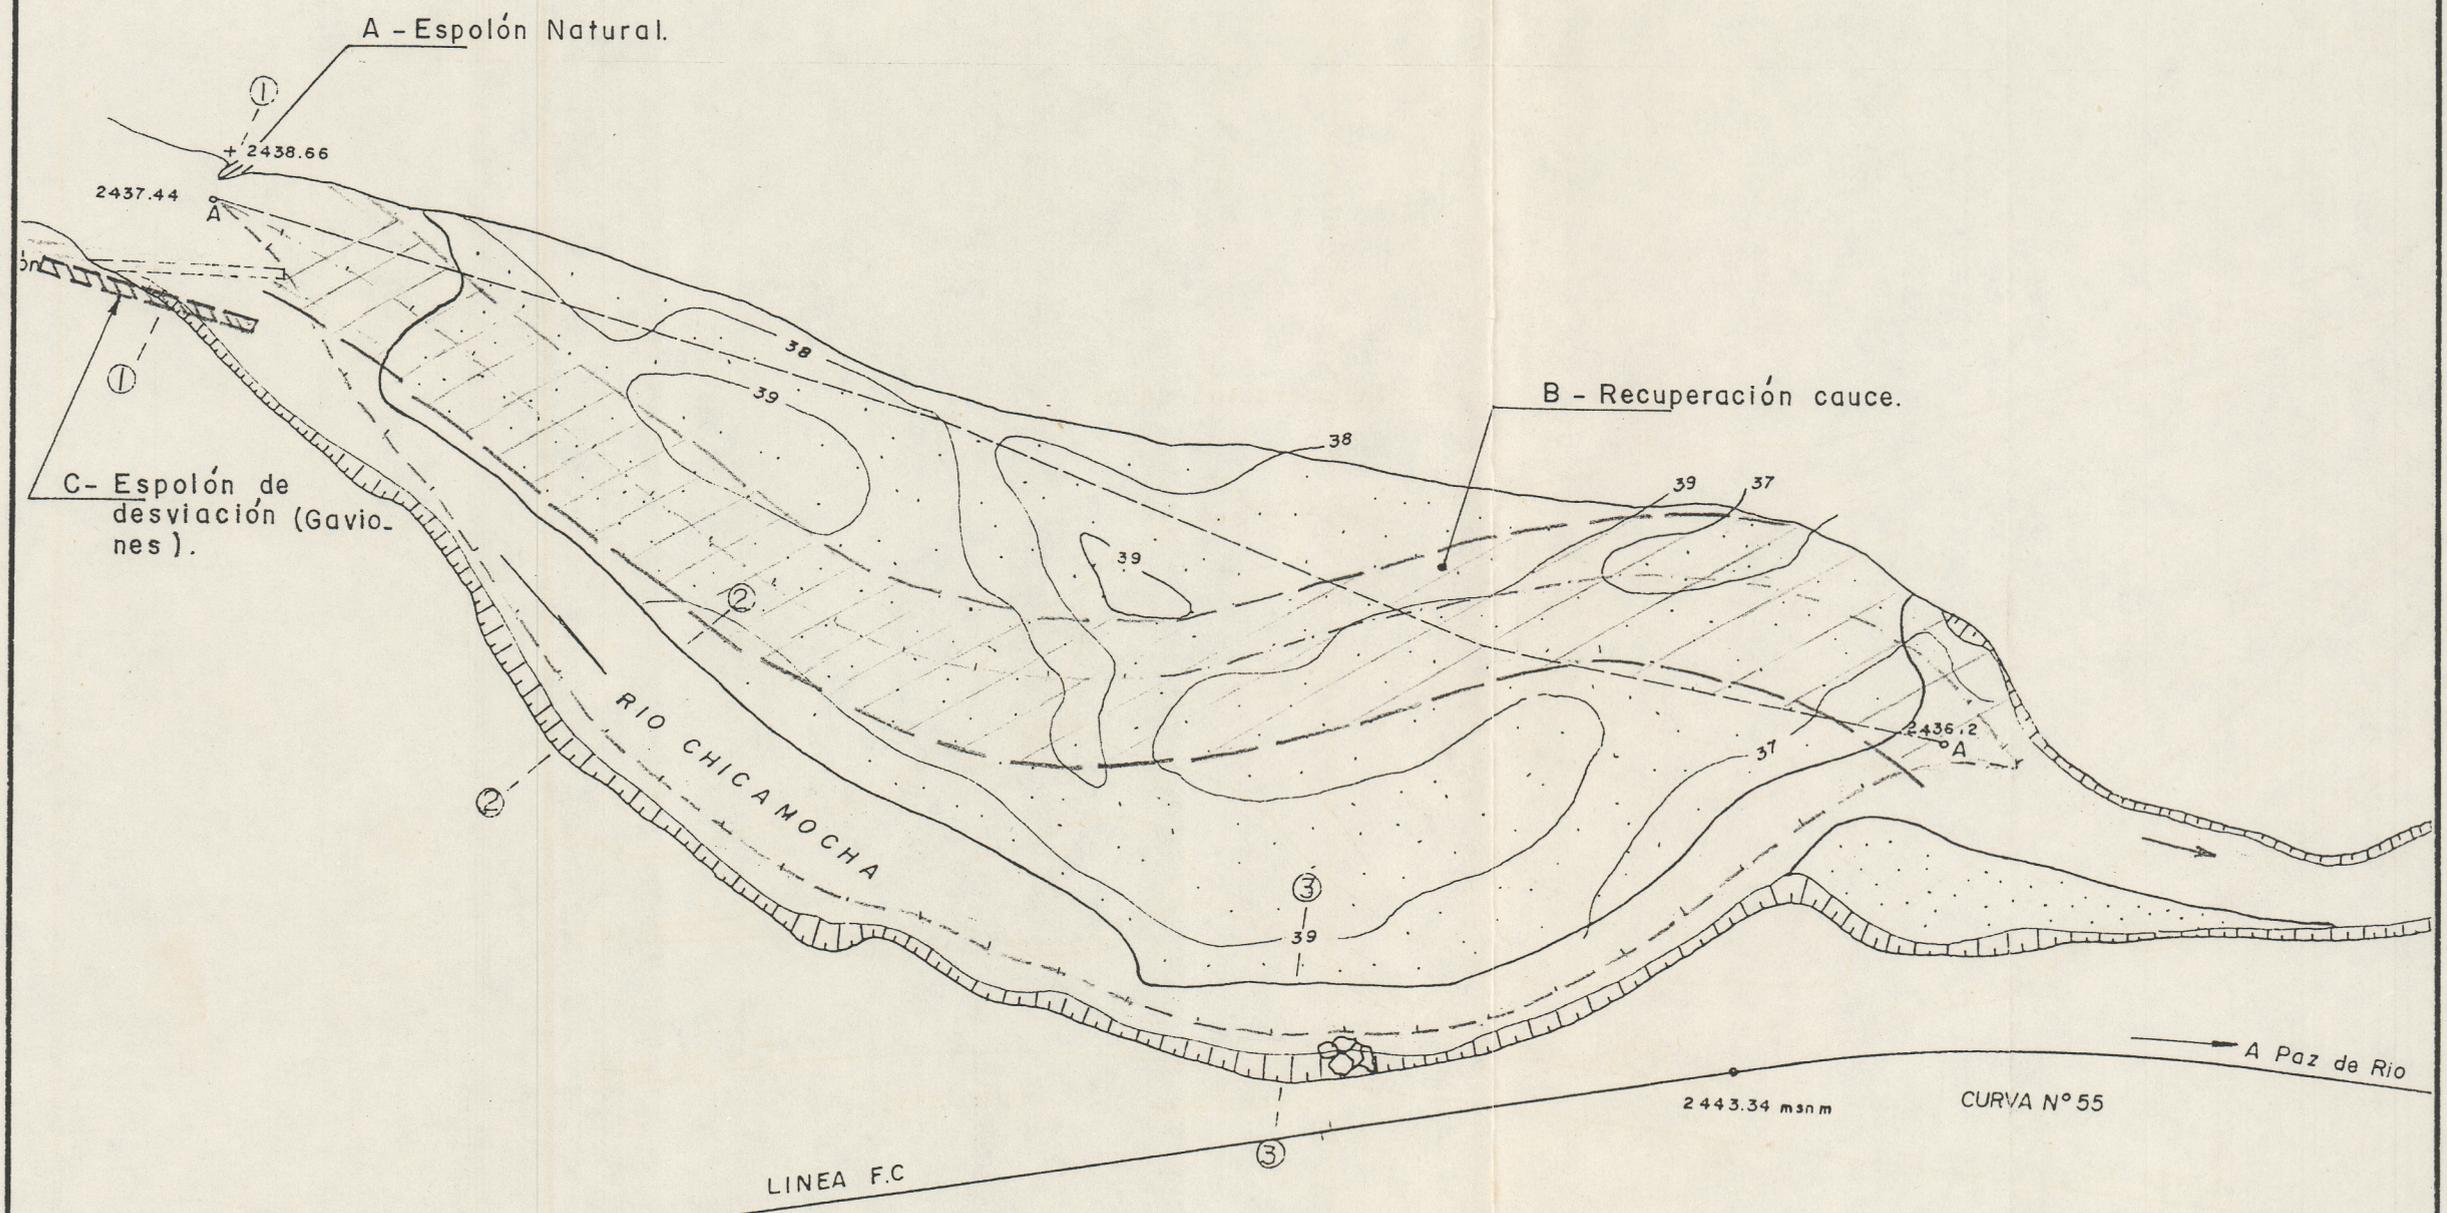
COMITE ESTABILIDAD F. C. OBRAS CORRECTIVAS SECTOR DE PUENTE CAJONES. K 276
INGENIERIA Y GEOTECNIA LTDA.	
ESCALA 1:1000	FEBRERO, 1989 FIGURA No. 1

A raíz de recientes crecidas del Río Chicamocha, éste se recargó hacia su margen derecha, ocasionando un proceso de socavación intensa que amenaza la estabilidad de la banca del ferrocarril. Como medidas urgentes de control se colocaron varios gaviones en la zona de aguas arriba de la curva amplia que describe el río en el sitio, y un enrocado en la inmediata vecindad del punto más estrecho de la vía. Los gaviones fueron semidestruídos por la corriente poco después de su colocación. En el centro y hacia la orilla opuesta del cauce, se agrandó un depósito aluvial, dentro del cual quedó sellado por una barra de punta el brazo principal del río, que antes estaba más cerca de la margen izquierda.

Durante la inspección, se observó la existencia de dos o tres salientes de la estratificación rocosa de la margen izquierda, principalmente arenisca fracturada en bloques de 0,50 a 1,00 m de lado, que actúan como espolones de desviación de la corriente principal hacia la orilla derecha, en especial el situado más aguas abajo. La orilla afectada está formada de depósitos arenosos de baja densidad y por lo tanto fáciles de erosionar y socavar. Más o menos en el centro de la curva, llega al río el canal en tierra de descarga de una alcantarilla del ferrocarril; el canal se encuentra colmatado en parte, y en su desembocadura hubo un proceso de socavación local, debido tal vez a la interacción de las dos corrientes (la pequeña quebrada de invierno que fluye por la alcantarilla, y el Chicamocha), o por acción de obstrucciones temporales como la que impone un árbol derrumbado con todo y su terreno de apoyo un poco aguas arriba del canal.

- a) Eliminar la saliente rocosa que se encuentra en la margen izquierda, al comienzo de la curva afectada. Se indica con la letra A en la Figura No. 1. Puede intentarse esta labor inicialmente a mano, tratando de desalojar con barra los bloques y procurando penetrar hacia el fondo del cauce con la remoción de la roca. Si no es posible el trabajo a

mano, habrá que utilizar dinamita, caso en el cual deberá procederse con cuidado, para no retirar roca del talud del cual se desprende la saliente.

- b) Dragar y reconformar el antiguo cauce del río a lo largo del playón, dándole una disposición en curvas suaves como se indica en la Figura No. 1, para obtener la máxima longitud posible dentro del propósito de hacer que el río recupere su curso anterior, pero sin causar un incremento apreciable en la pendiente. El brazo que ocupa actualmente, inmediato a la orilla derecha, tiene una longitud aproximada de 300 m, siguiendo la línea de máxima profundidad que hemos dibujado en la Figura 1, y el cauce de recuperación propuesto alcanza 275 m, de manera que resulta inevitable un ligero aumento en la pendiente longitudinal, razón por la cual debe acercarse el extremo de aguas abajo lo más posible a la curva de la orilla izquierda, donde hay roca aflorante y un talus compuesto por rocas de buen tamaño; así, no se introducirá ningún efecto de socavación de la orilla izquierda que pueda motivar reclamos de los propietarios.

El ancho del cauce reconformado debe ser de 20,0 m en promedio, buscando que se amplie algo más en la mitad de aguas abajo. Todos los materiales de dragado deben apilarse hacia la derecha del cauce recuperado, es decir, hacia el borde del playón. Tan pronto se logre encauzar el río por su antiguo canal, se procederá a colocar dichos materiales contra la orilla derecha, creando así una protección longitudinal de ella. En lo posible, deben separarse las piedras de mayor tamaño, para colocarlas en el exterior del relleno protector. Los restos de gaviones y enrocado que se hallan en esta orilla deben ser esparcidos formando parte del relleno.

- c) En tercer lugar, se construirá un espolón de gaviones para desviación de la corriente. Se piensa en forma preliminar que el espolón no debe ser muy agresivo, y no se descarta que sea finalmente innecesario, si las actividades A y B tienen pleno éxito. Al respecto, sugerimos que se realice una visita por el Ing. Gustavo Silva, para que defina la necesidad, posición y dimensiones del espolón.
