ACTA N° 71

ACERIAS PAZ DEL RIO, S. A.

REUNION COMITE DEL FERROCARRIL

ANALISIS DE MOVIMIENTOS DEL TERRENO DE  
DICIEMBRE 1989 A MAYO 1990.

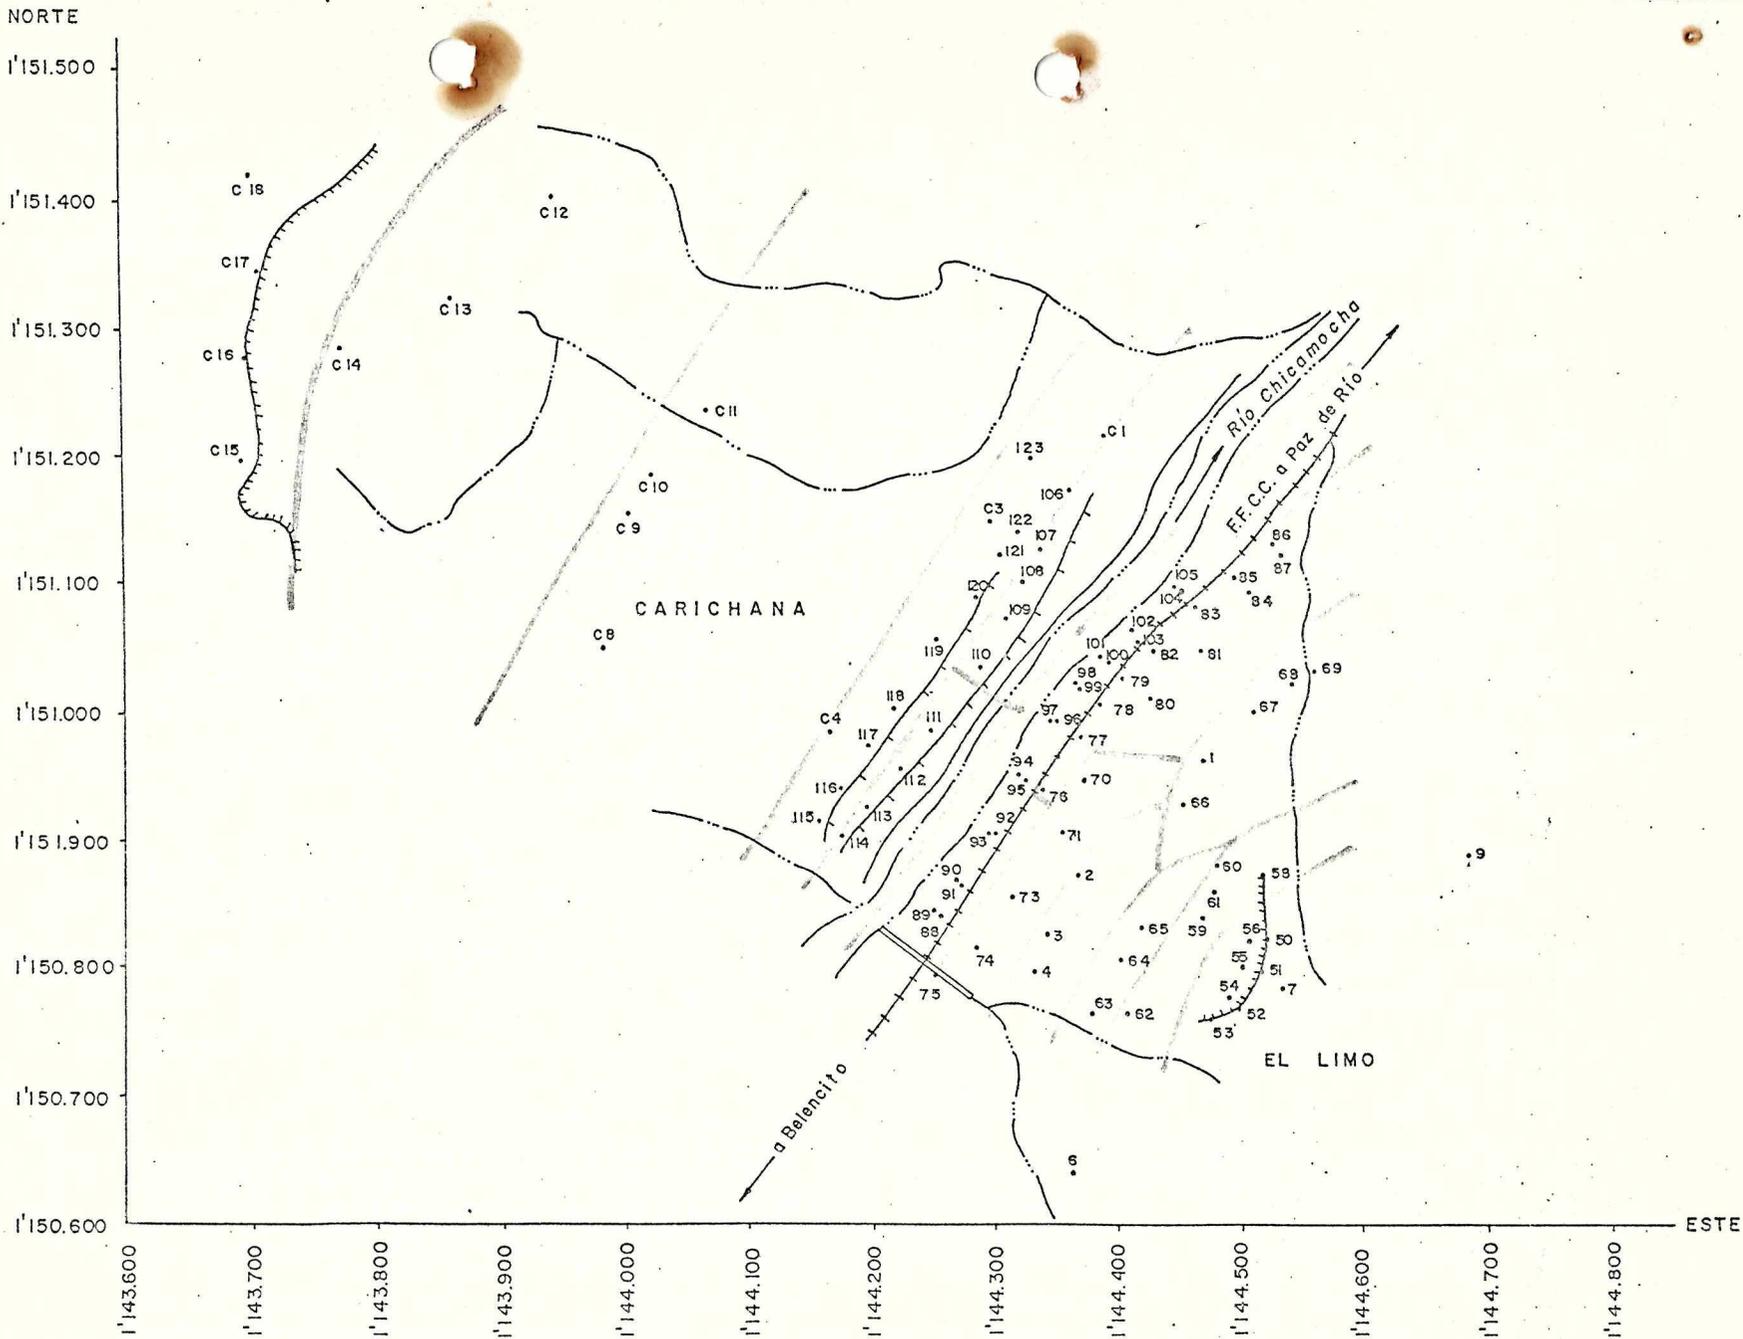
FIGURA No. 1- ZONA DE CARICHANA-EL LIMO. LOCALIZACION DE LOS PUNTOS DE CONTROL Y SECTORIZACION DE LOS DESLIZAMIENTOS.

En la Figura No. 1 se muestra la localización de los puntos de control y la división por zonas de análisis; en la Figura No. 2 se presentan las magnitudes de los principales desplazamientos entre Diciembre de 1989 y Mayo de 1990.

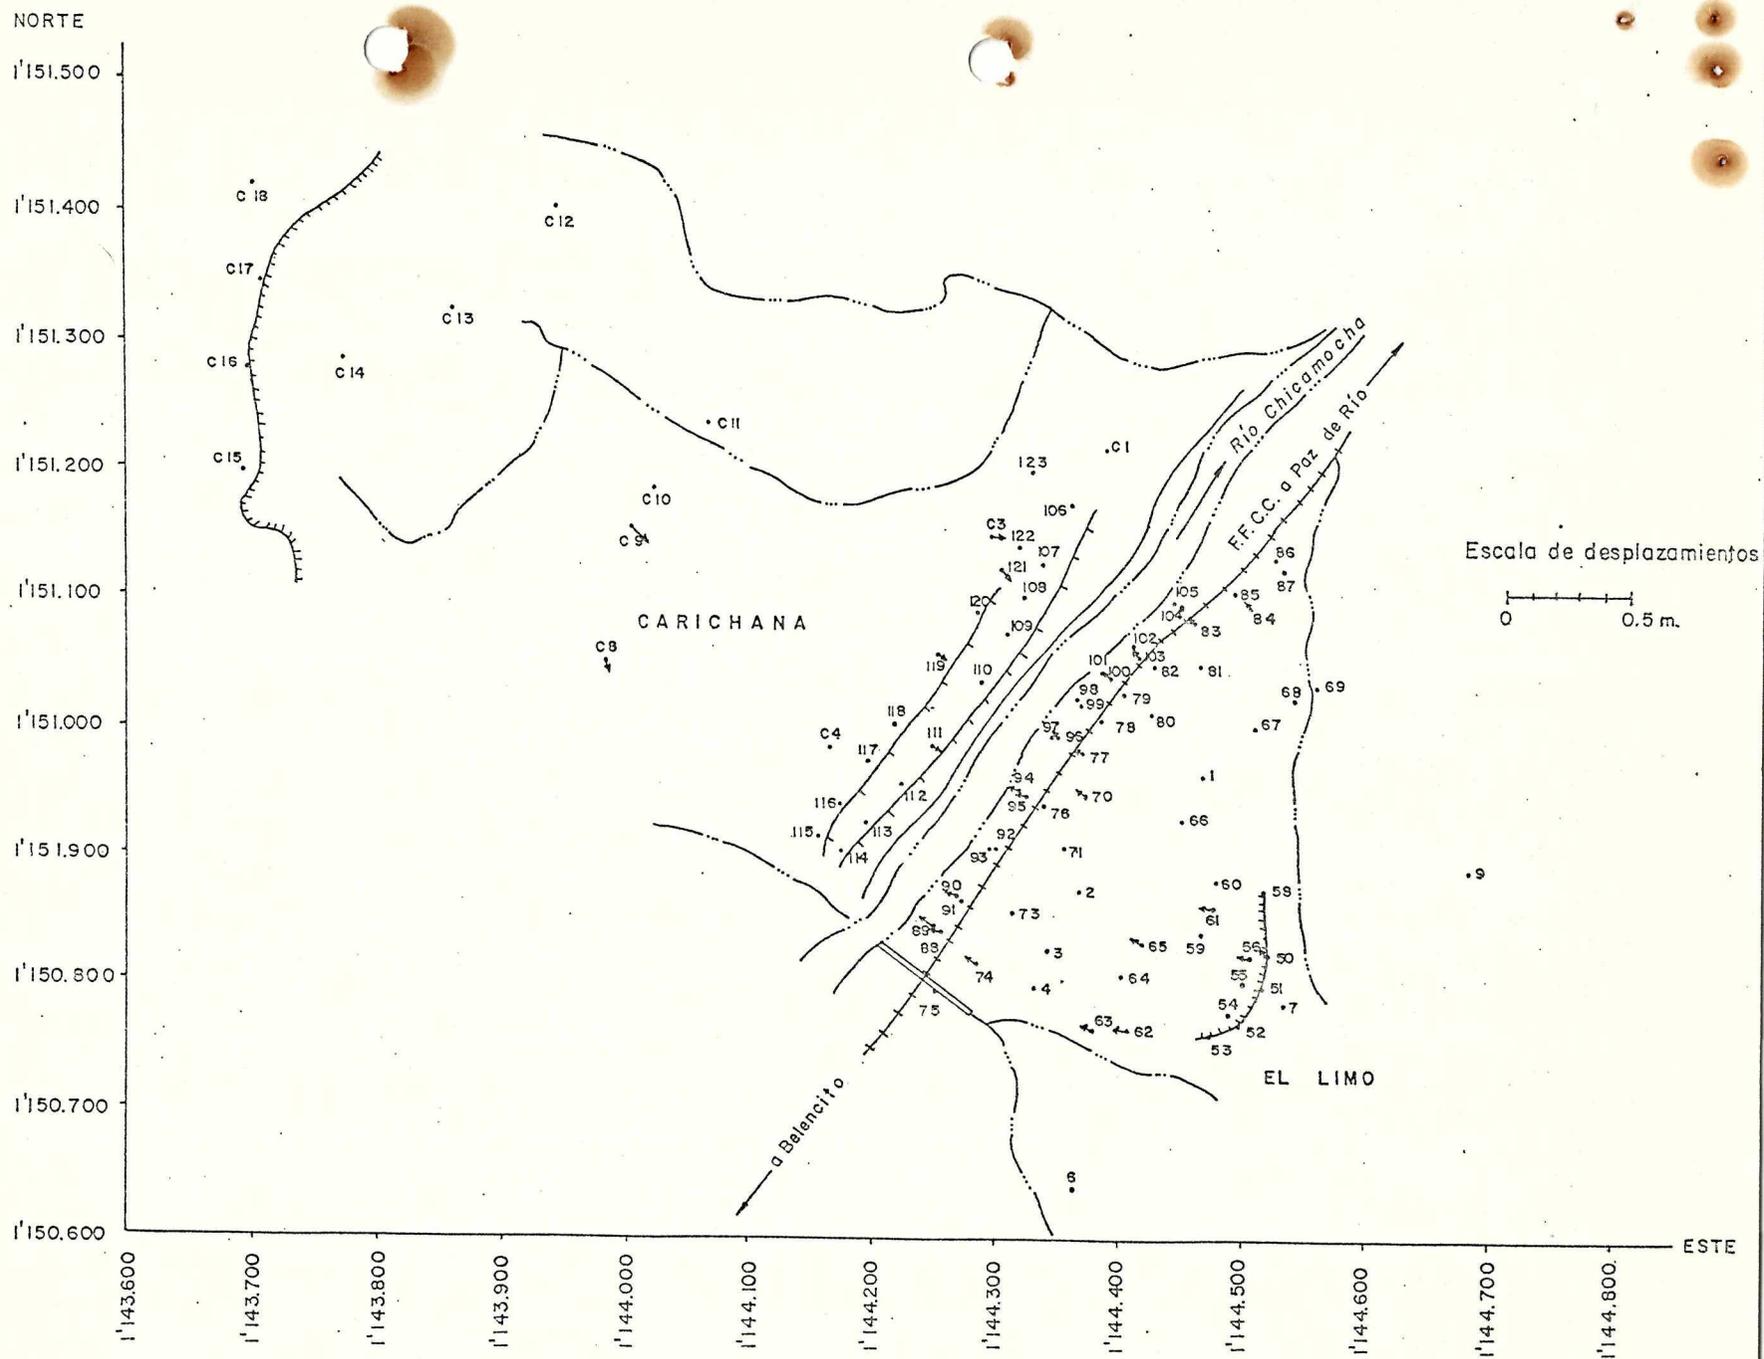
FIGURA No. 2 - ZONA DE CARICHANA - EL LIMO. MAGNITUD DE LOS PRINCIPALES DESPLAZAMIENTOS ENTRE DICIEMBRE 1989 Y MAYO DE 1990.

Los puntos de control localizados en la pata del deslizamiento, puntos No. 106 a 123 y C1 a C4, registraron desplazamientos máximos hacia el Río Chicamocha de 5 cm para el semestre considerado (Ver Figuras No. 13 a 15). Se observa disminución en la velocidad del movimiento con respecto al presentado por este sector en años anteriores; en el año de 1989 se registraron para esta misma zona desplazamientos entre 10 y 35 cm.

El deslizamiento del Limo se halla relativamente quieto, presentó pequeños desplazamientos (1 cm) en el sector suroeste de las terrazas altas; la Isla ha experimentado movimientos máximos de 3 cm en la zona aguas arriba y central; y Carichana manifestó movimientos en la pata de la terraza alta con una magnitud máxima en el centro de 5 cm.

- a) Dar mantenimiento periódico al sistema de canales de drenaje superficial para evitar la infiltración de las aguas de escorrentía al cuerpo de Carichana.
- b) Continuar con el programa de instalación de drenes horizontales para completar la batería inferior en la pata de Carichana.
- c) Proteger contra la socavación las márgenes del Río Chicamocha en la pata de Carichana y a lo largo de la ribera opuesta del terraplén de la Isla, mediante enrocados.
- d) Continuar tomando aforos mensuales de los drenes horizontales.
- e) Continuar realizando los controles topográficos mensuales.

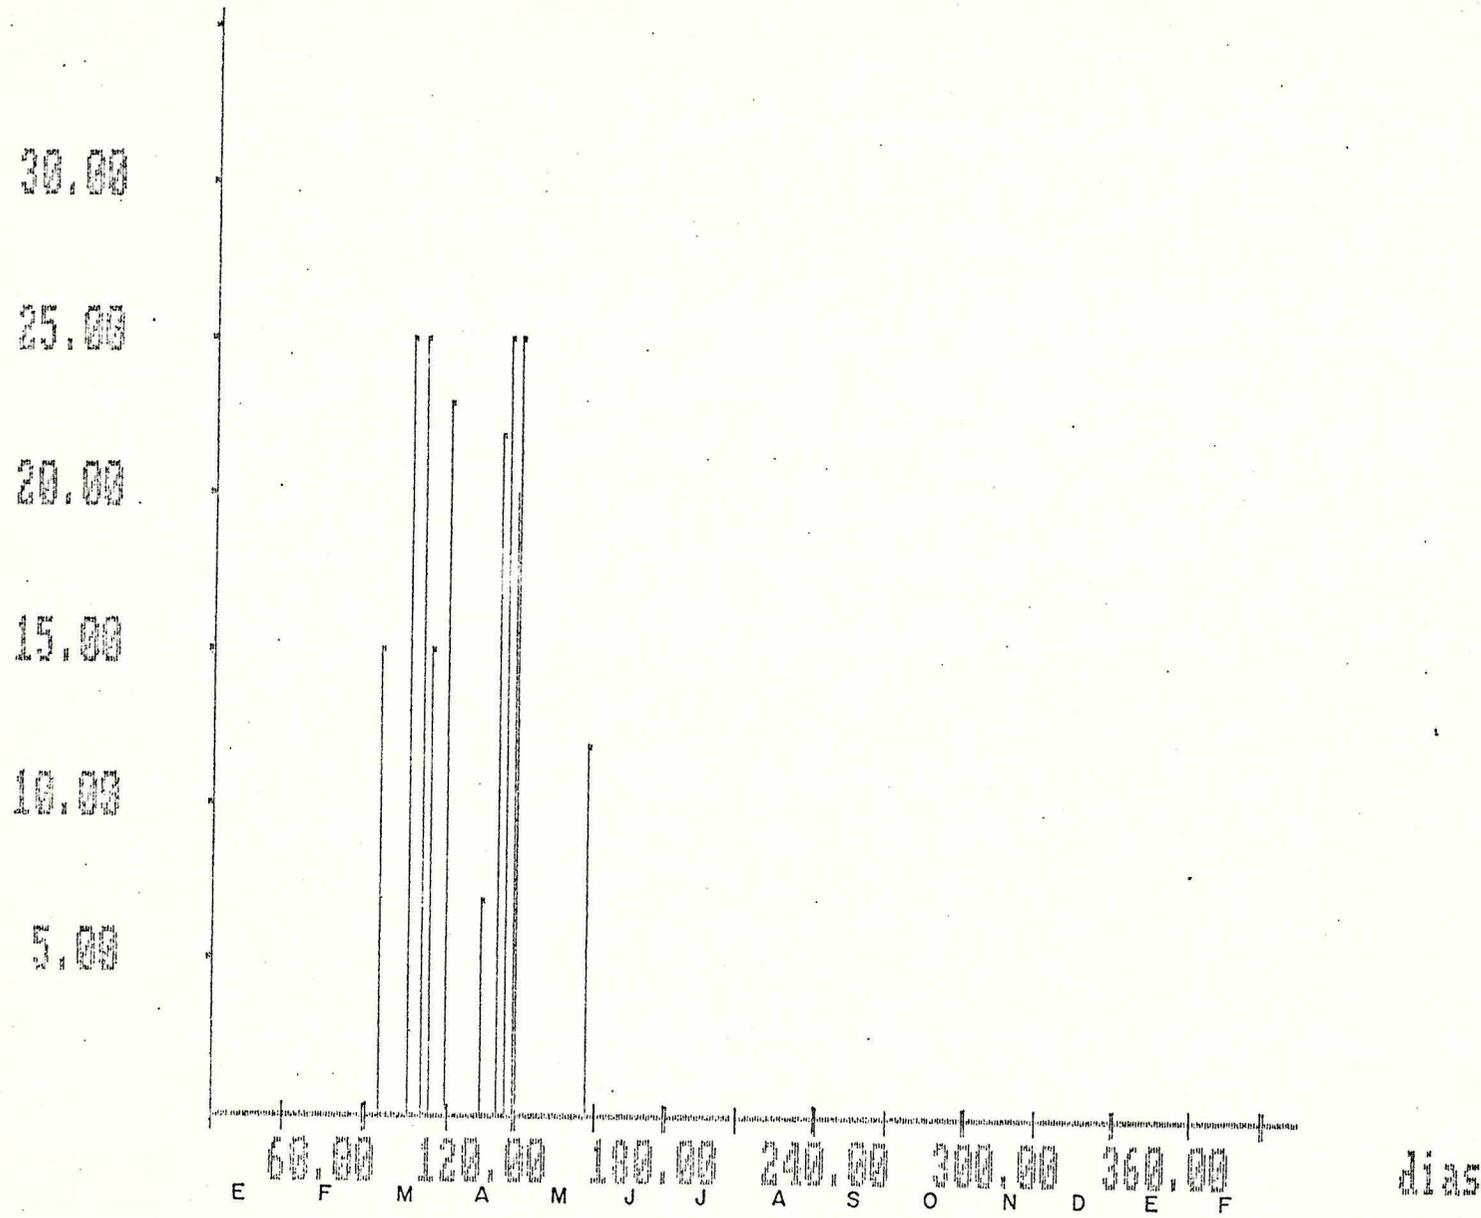
FIGURA No. 3 - PRECIPITACION DIARIA DE ENERO A MAYO DE 1990.

En las Figuras No. 3 y 4 se presentan las gráficas de precipitación diaria y acumulada entre Enero y Mayo de 1990. En la Figura No. 4 se incluye la precipitación acumulada en 1986, 1987, 1988 y 1989, desde el comienzo de

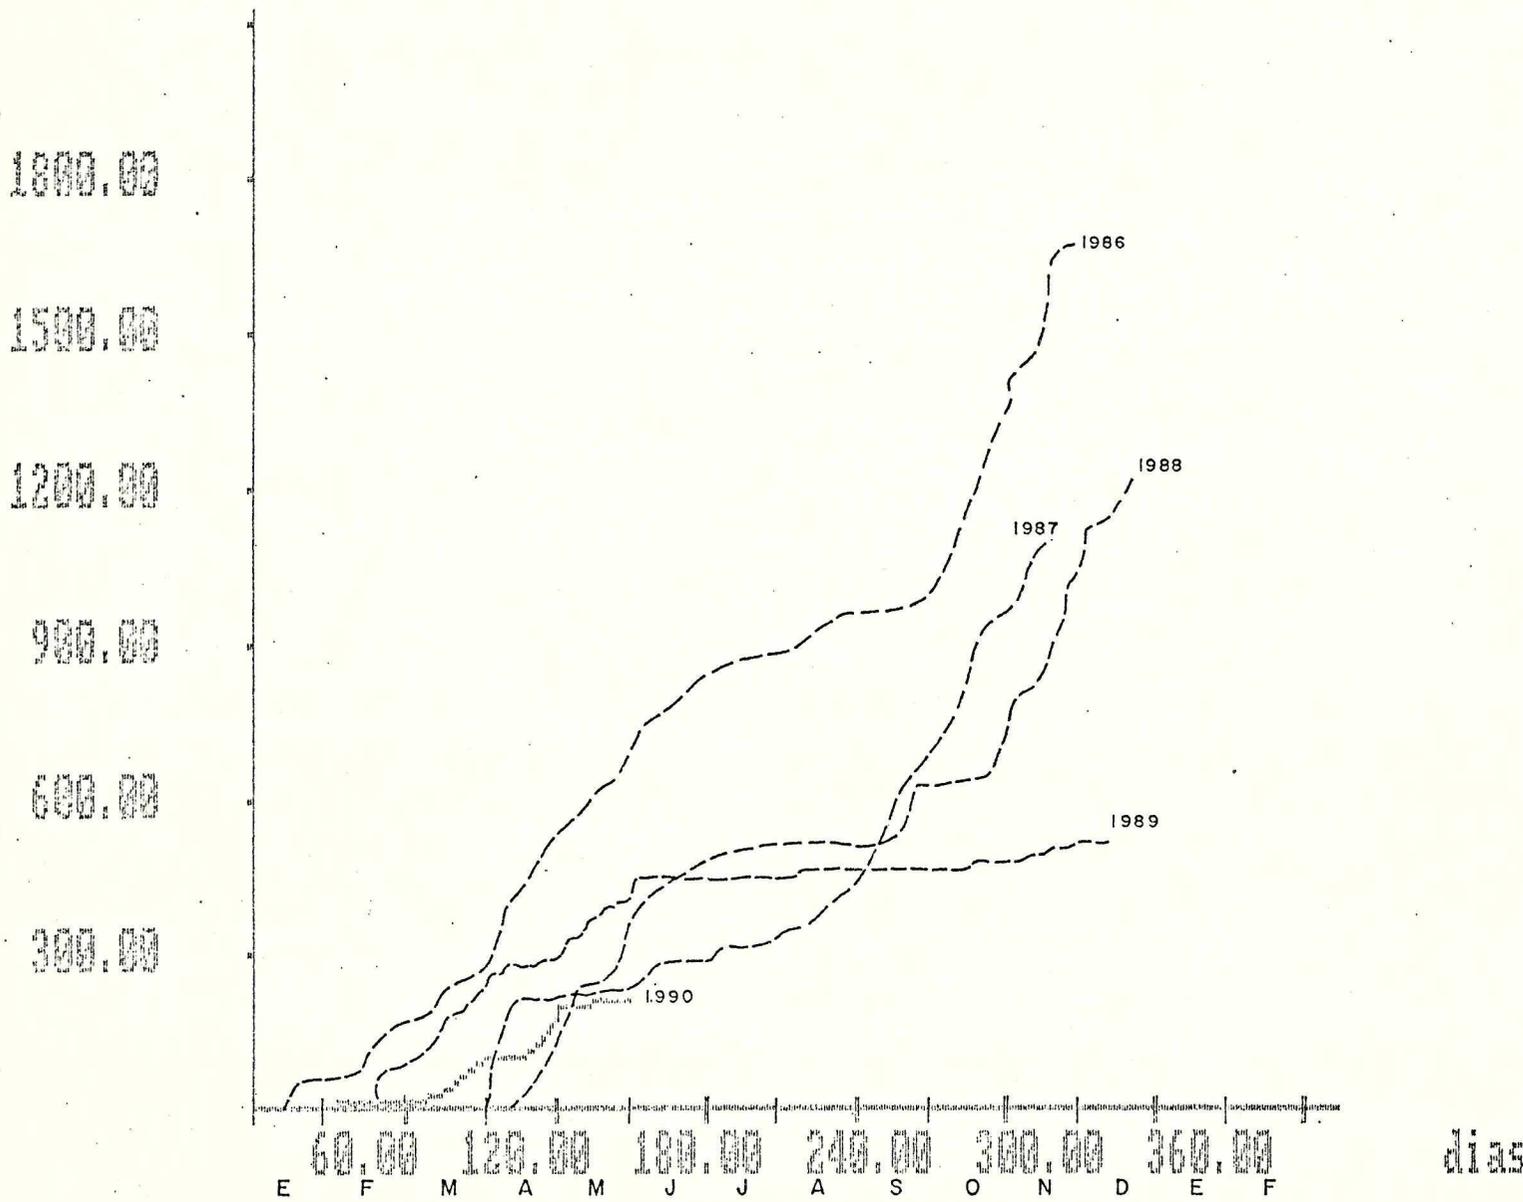
FIGURA No. 4 - PRECIPITACION ACUMULADA EN LOS AÑOS 1986, 1987, 1988, 1989 y 1990.

cada año. Se aprecia que para el período entre Enero y Mayo de 1990 la lluvia acumulada está dentro de los valores más bajos registrados desde 1986.

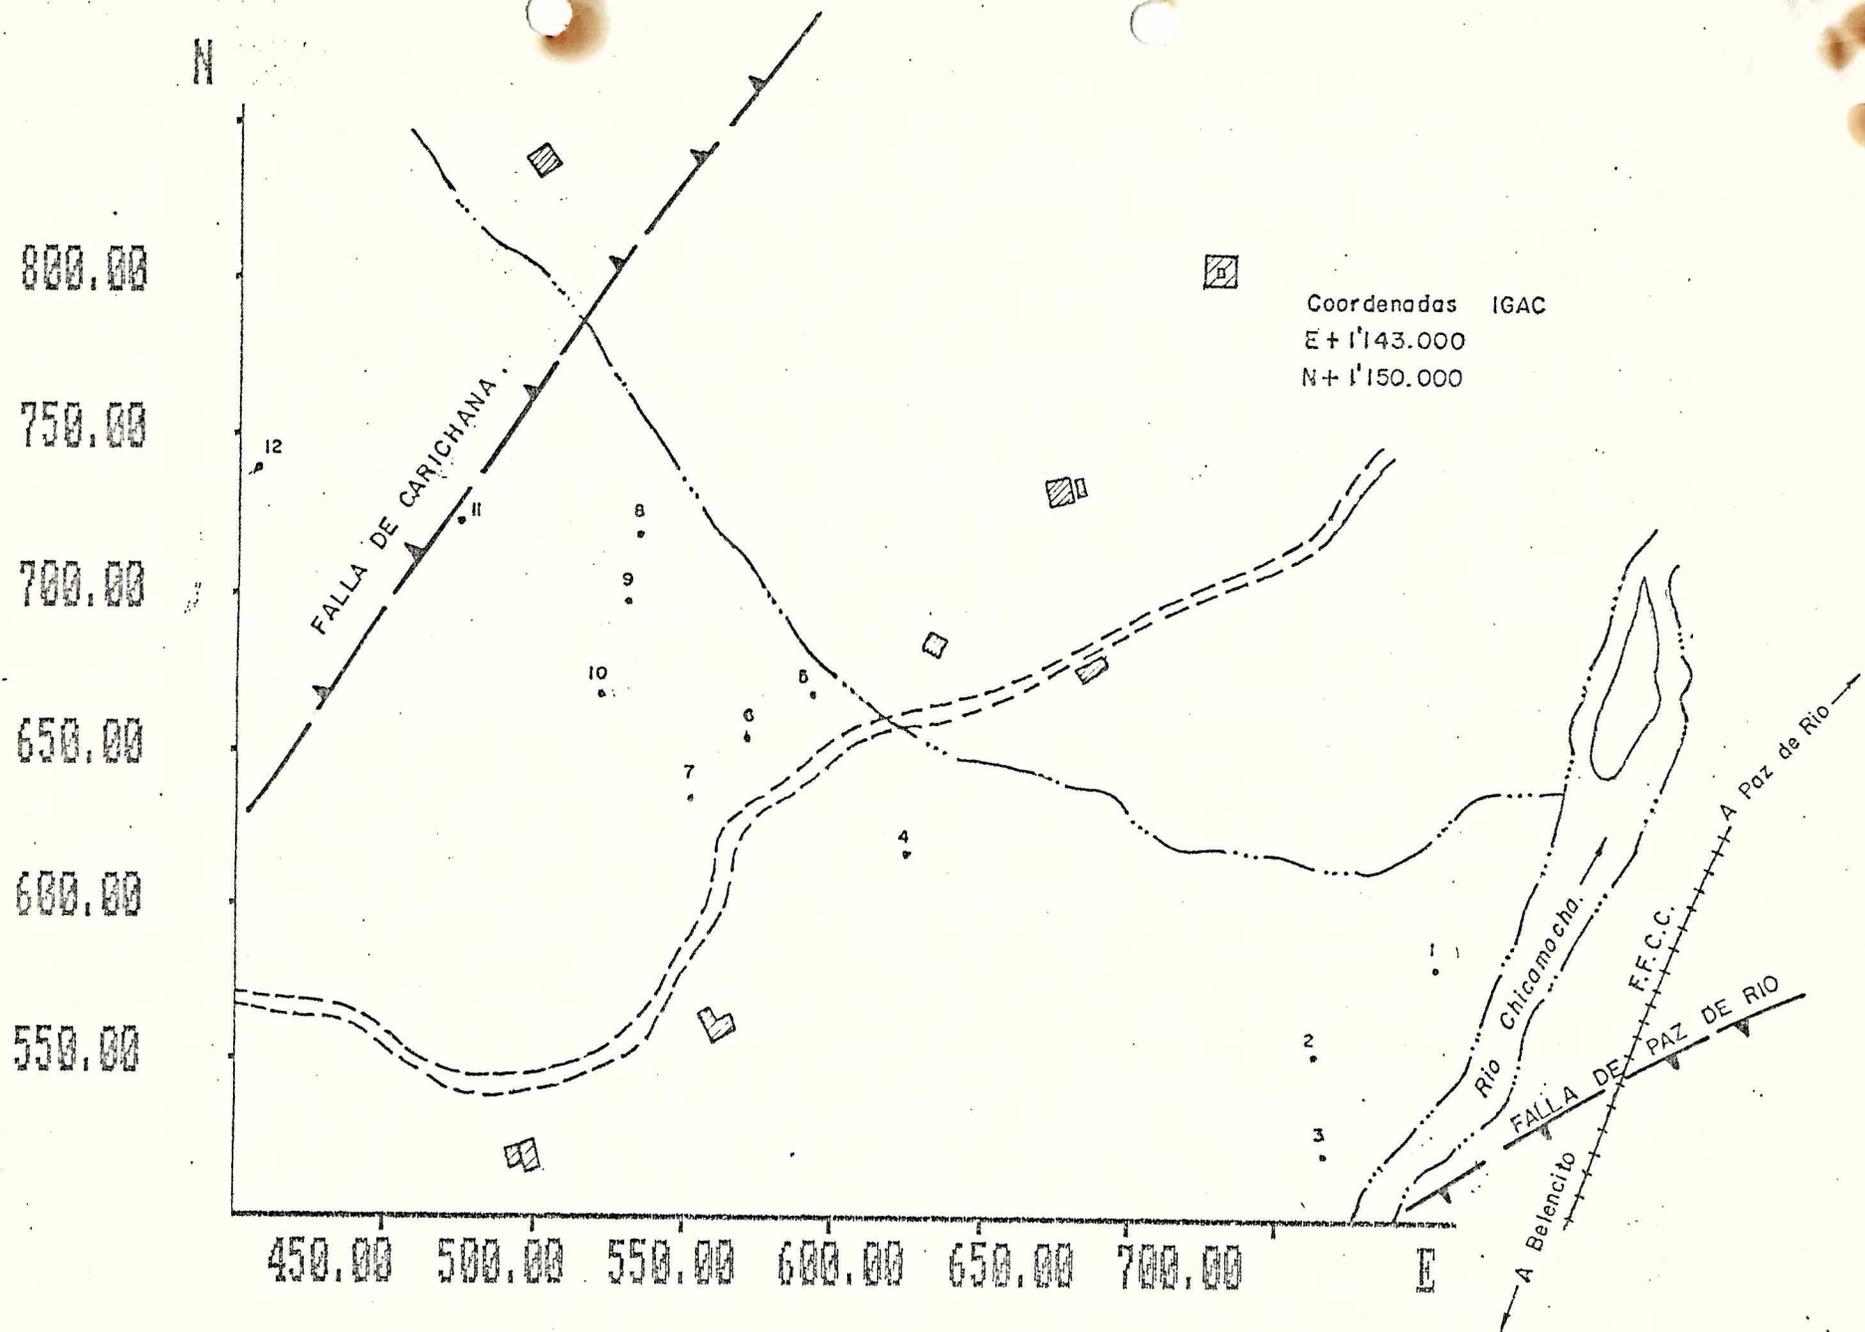
FIGURA No 21-DESLIZAMIENTO DE HUERTA CHIQUITA. LOCALIZACION DE LOS PUNTOS DE CONTROL.

En la Figura No. 21 se presenta la localización de los doce puntos de control topográfico; en la Figura No. 22 se presenta la magnitud de los desplazamientos en planta para el período Diciembre de 1989 a Mayo de 1990.

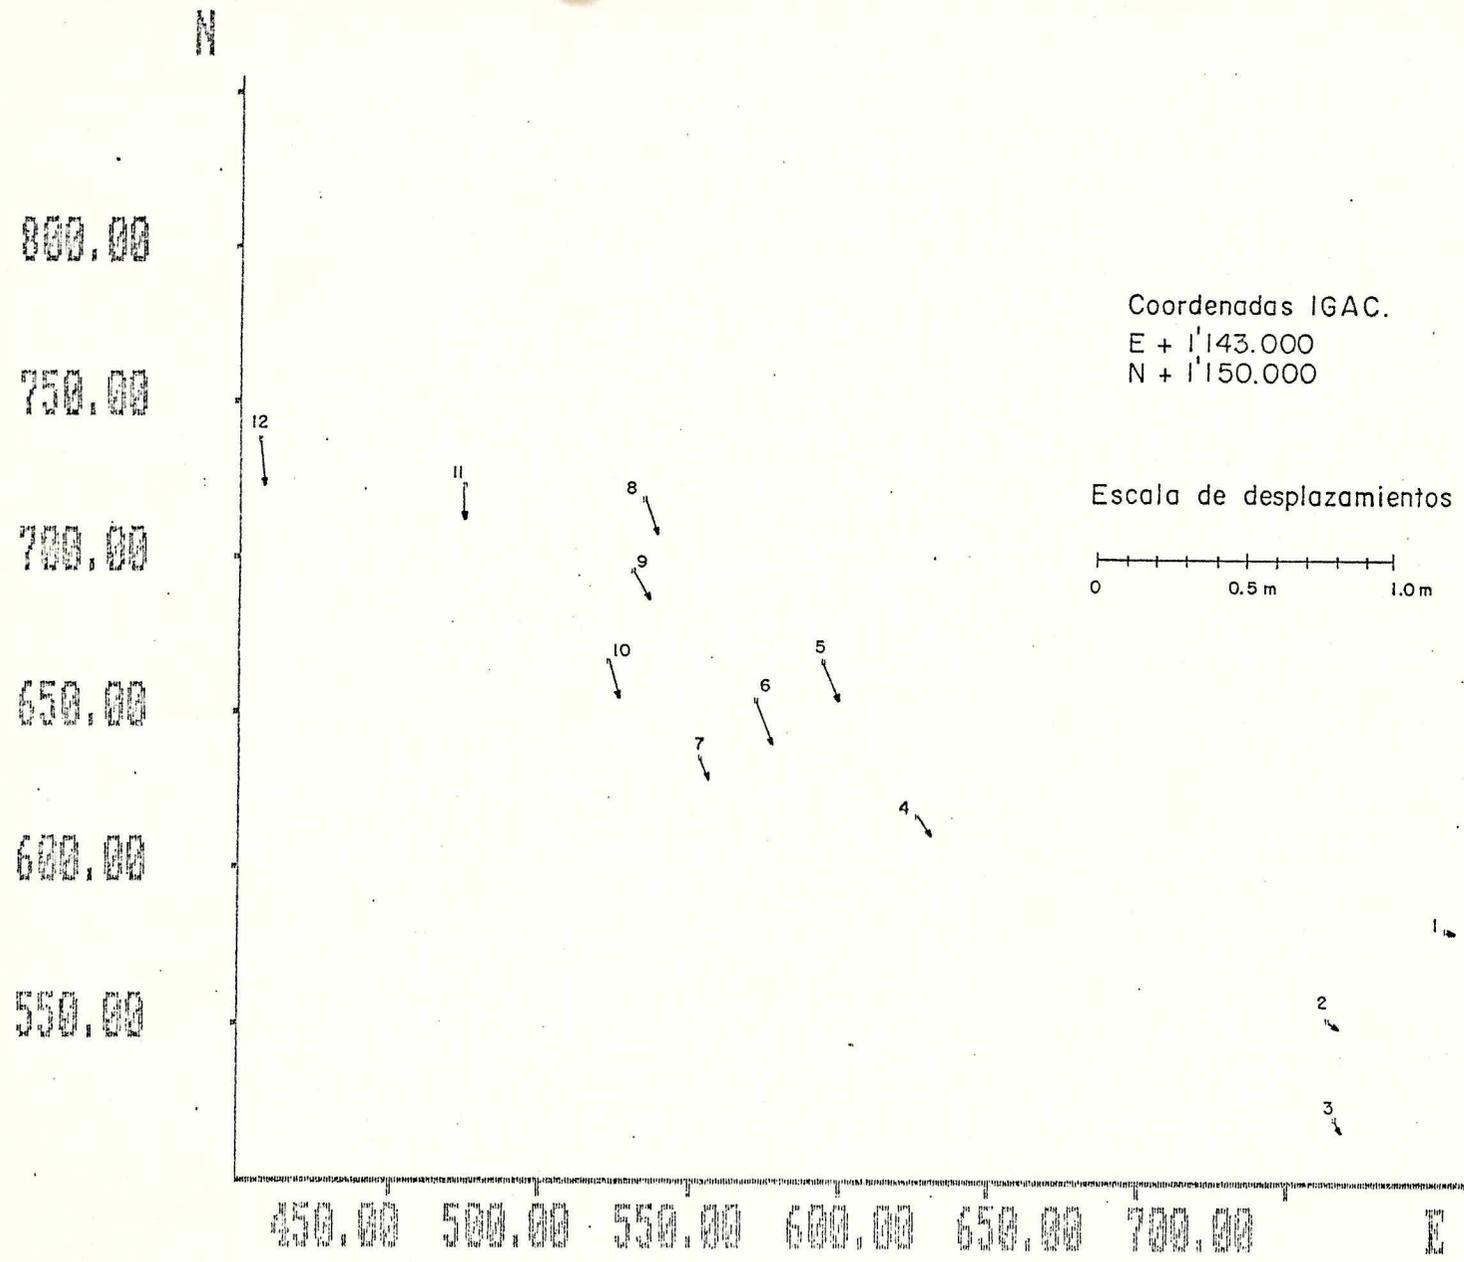
FIGURA No. 22 - HUERTA CHIQUITA . MAGNITUD DE LOS PRINCIPALES DESPLAZAMIENTOS  
 ENTRE DICIEMBRE 1989 y MAYO 1990.

Para el deslizamiento de Huerta Chiquita entre Diciembre de 1989 y Mayo de 1990 se observa una disminución en la magnitud de los desplazamientos con respecto a los medidos durante el año de 1989, cuando el deslizamiento exhibió una aceleración del movimiento. Para el semestre considerado se registraron desplazamientos máximos de 15 cm, mientras que en el año 1989 se midió un desplazamiento máximo de 80 cm.

En la dirección de desplazamiento de los puntos de control de la zona superior del deslizamiento, se aprecia una desviación con respecto a los observados para períodos anteriores; esto puede indicar un cambio en el comportamiento del deslizamiento o anomalías en las lecturas de control topográfico.

El deslizamiento de Huerta Chiquita ha experimentado durante el primer semestre de 1990 una reducción en la velocidad de desplazamiento, situación atribuible a la disminución de precipitaciones en la zona. Se han registrado hasta Mayo del presente año empujes hasta de 15 cm, mientras que durante el año de 1989 se presentaron empujes máximos de 80 cm.

Se recomienda continuar con las labores que se están desarrollando y realizar una visita para evaluar estas obras y el estado actual del deslizamiento.
