ACERIAS PAZ DEL RIO, S. A.

ACTA N° 73

ACERIAS PAZ DEL RIO, S. A.  
REUNION COMITE DEL FERROCARRIL

Belencito, Octubre 26 de 1990

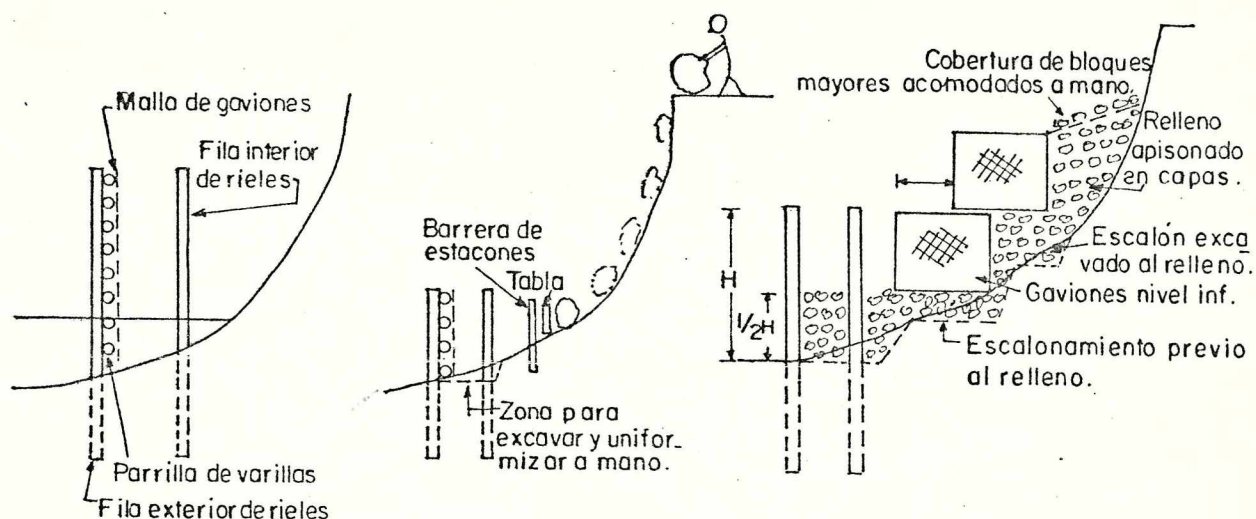
Se notó que las dos filas de rieles quedaron con una ligera inclinación ( "cabeceo") hacia el río, lo cual se debió a la acción del martinete de rie- les usado para hincarlos, que al ser manejado con una pala situada entre la carrilera y la cresta del talud de la margen derecha y descargar sobre el riel que se estuviera hincando, introducía una componente de la fuerza hacia el río que dejaba los rieles inclinados en ese sentido. Se considera que es- te efecto fué inevitable, dado el espacio de trabajo disponible, y el tipo de operación necesaria para el hincado.

- a) El hecho de que los rieles hayan quedado con ligera inclinación hacia el río es desfavorable para su estabilidad ante empujes de tierra ejercidos desde la orilla derecha del cauce. Lo ideal es buscar que queden con inclinación hacia la orilla así la contención es proporcionada con mayor resistencia al momento del volcamiento.

- b) El arrojar los materiales de relleno desde lo alto de la orilla, puede incrementar la inclinación de los rieles hacia el río, en especial por impacto de los bloques rocosos mayores. Además, por ser inclinada la orilla en dirección de la fila interior de rieles hacia la exterior (hacia el centro del cauce) el empuje del relleno será mayor.

- c) Puede ser más conveniente colocar una barrera de estacones y tablas cerca (pero arriba) de la fila interior de rieles hincados, para detener allí los materiales echados a rodar desde la cresta del talud. Se escogerán los de mayor tamaño y se irán arrojando hasta que se acumulen contra la barrera; desde ésta y a mano ir colocando con impulso suave dichos materiales hasta llenar el fondo del recinto, dejando una o varias capas que llenen con uniformidad todo el espacio entre los rieles y queden con superficie horizontal. En lo posible, antes de colocar este tendido de piedra grande podría tratarse de dar al fondo del espacio entre filas de rieles, superficie horizontal excavando con barra el sector de orilla más cercano a la fila interior, y formar un escalón con el talud al lado de arriba de esta fila para dar base al relleno.

- d) Después de colocados los bloques mayores, continuar el relleno con materiales de tamaño menor hasta la mitad de la altura de la parte de los rieles que sobresale del agua y extender este relleno hasta dar con el talud de la orilla atrás de la fila interior de rieles; en este espacio, entre dicha fila y el talud, podrá colocarse el nivel inferior de gaviones, rellenar entre los gaviones y el talud si hay espacio, o cortar un poco en el talud para acomodar estos gaviones si no hay espacio suficiente; luego colocar el segundo nivel de gaviones retrocediendo su cara exterior 0.50m desde la cara exterior de los del nivel de abajo. Hecho esto, continuar con el relleno contra el talud hasta la máxima altura que permita el ángulo de reposo del material. Debe procurarse ir apisonando el material de relleno en todo momento, dejando los tamaños mayores acomodados en el exterior del relleno. En los esquemas siguientes, se ilustra todo lo dicho en los puntos (a) a (d).
