## ACTA Nº 53

REUNION COMITE DEL FERROCARRIL

Belencito, Mayo 25 de 1988

FERROCARRIL BELENCITO-PAZ DE RIO

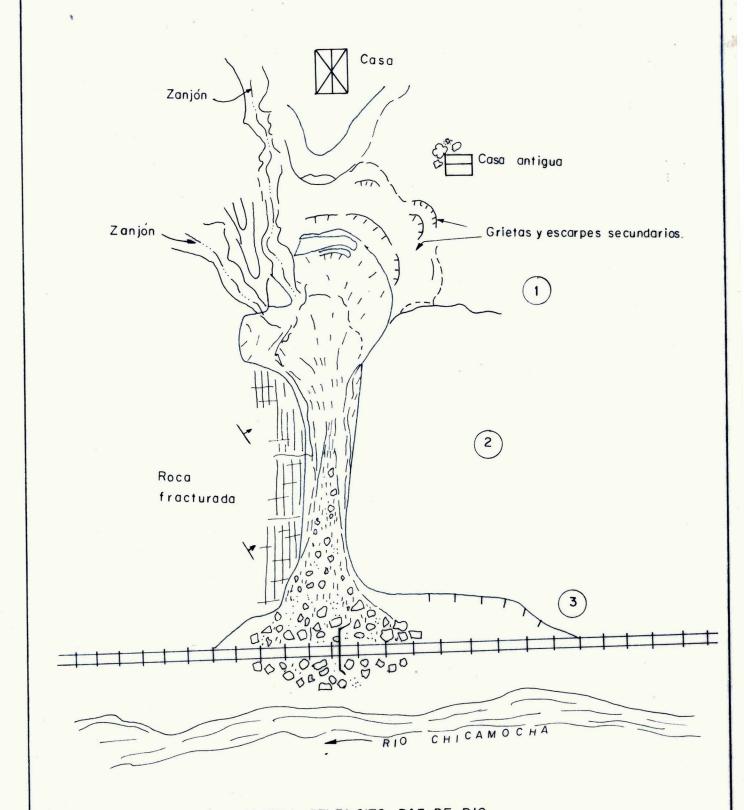
SECTOR DE POTRERO CHIQUITO

En el km. 84 – torre II (Potrero Chiquito) se ha presentado una situación delicada por desprendimientos de materiales sueltos – en la cabecera del zanjón que desemboca en el río en ese sitio. Debido a la pendiente muy fuerte del talud el material compues— to de bloques de areniscas, liditas y arcillolitas fisibles, de variada granulometría, se encuentra en equilibrio precario, sien do susceptible de moverse por efecto de cualquier agente pertur—bador.

Durante el desplazamiento los bloques de roca adquieren velocidad y pasan sobre la vía a diferentes alturas, lo que representa un riesgo de daños a los trenes y a las torres de la catenaria, fuera de la abundante sedimentación que puede ocurrir en los días de lluvia y que iría a cubrir la carrilera.

El ing. Manuel García expone sus observaciones sobre la situación del talud en el Km. 84 - torre II.

- (i) Escarpe principal : Muy empinado.
  - con losas o bloques a punto de caer.
  - Sigue talud natural fuerte hacia arriba.
  - Hay grietas y hundimientos (escarpes secundarios más arriba de la cresta).
  - Dos zanjones que desaguan en la corona.
- ② Garganta
- Muy empinada
- Con materiales sueltos
- Con alta posibilidad de aporte de los lados, en especial del norte, por existencia de roca muy fracturada y en vol camiento.
- 3 Zona de depósito:
- Existencia del ferrocarril y las instalaciones eléctricas (torres, cables, etc.)
- Alcantarilla semitapada.
- Grandes bloques caldos con violencia.
- Alta probabilidad de daño sobre todo por caída de grandes blo ques de roca dura.

Zona de pendiente suave, cultivada; con varias casas y el tanque. Escarpe principal. Pared de roca fracturada Rio

Las medidas correctivas son las siguientes:

a - Peinado del talud alto.

Tumbar bloques, bajar pendiente y suavizar los escarpes secundarios. La labor del tumbado de bloques puede llevarse a cabo en dos horas, entre dos pasos sucesivos del tren por esa zona y tomando las precauciones para no exponer la gente en la parte baja.

- b Descopetar el talud de roca fisurada presente en la margen derecha del zanjón.
- c Destaponar el pontón de la alcantarilla, apilando el material por la orilla del río.
- d Ampliar las cunetas de coronación, ensanchándolas pero sin profundizarias.
- e Construír trinchos en dos o tres hileras de rieles, hincados 0.30 m. en el talud y sobresaliendo I m.

En la parte de abajo los rieles pueden situarse cada metro con entramado también de un metro. Este último enrielado debe quedar a distancia prudencial de la vía, para permitir también el desalojo de los materiales que se depositan contra el trincho.
