Los Agrietamientos en Cáqueza (Cundinamarca)  
y el peligro que ellos ofrecen para la pobla-  
cion.

Segundo Informe sobre el peligro de deslizamiento  
en Cáqueza (Cundinamarca).

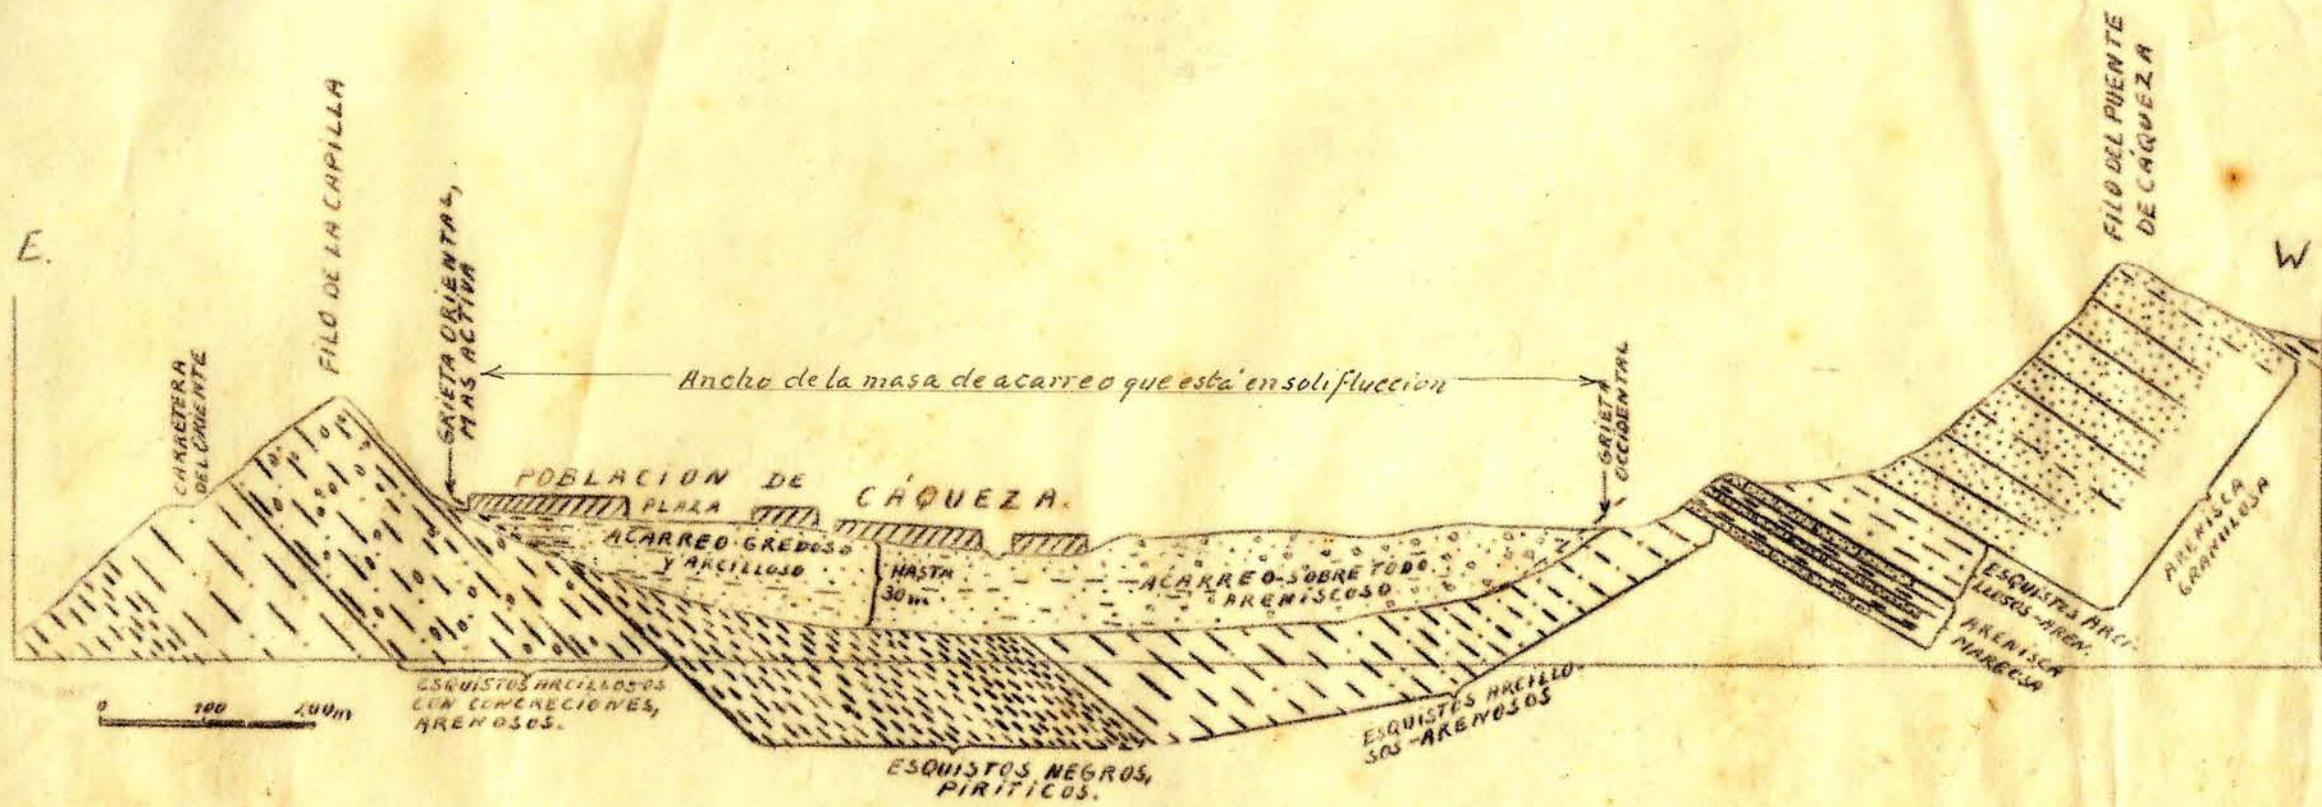
Perfil Transversal por Caqueza.

El acarreo reposa sobre la roca de Cúqueza en la forma como lo muestran los dos perfiles adjuntos, uno de los cuales se refiere a un corte transversal y el otro a un corte longitudinal.
