**FICHA TÉCNICA DE REGISTRO -  
FICHA 2**

Fecha	01 de Octubre de 2017
Especie	Chocho
N. Científico	<i>Erythrina rubrinervia</i>
Árbol N°	261
Cód. SIGAU	
Loc. Exacta del árbol	Costado Occidental

Sitio de visita	Diagonal 53 No 34 - 53
Solicitante	UNIVERSIDAD NACIONAL DE COLOMBIA
Dirección Solicitante	Carrera 30 No 45 - 03
C.C. o N.I.T	899999063-3

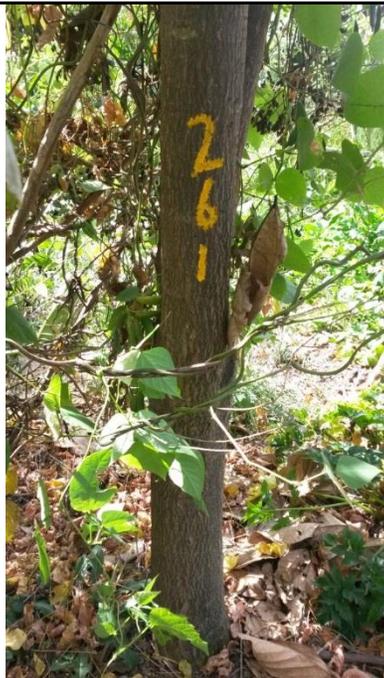
**VISTA DETALLE**

Presenta excesiva ramificación, ramas secas, copa medianamente densa. Fuste bifurcado.

No se evidencia plagas o enfermedades

Construcción de Obra Privada.  
Deficiente estado físico.

Se considera técnicamente viable la Poda de Formación de Estructura del individuo arbóreo, ya que al no presentar una interferencia directa con la obra, se pretende mejorar sus condiciones físicas.

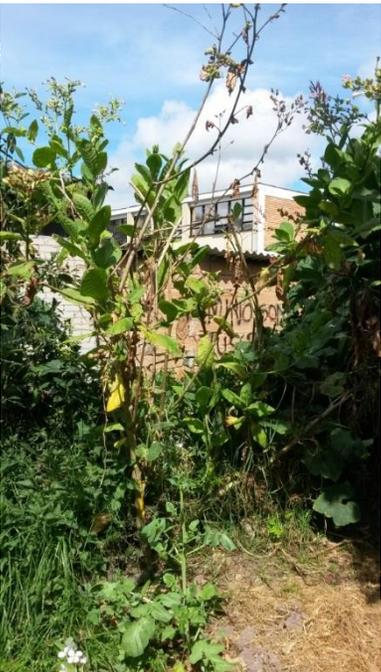
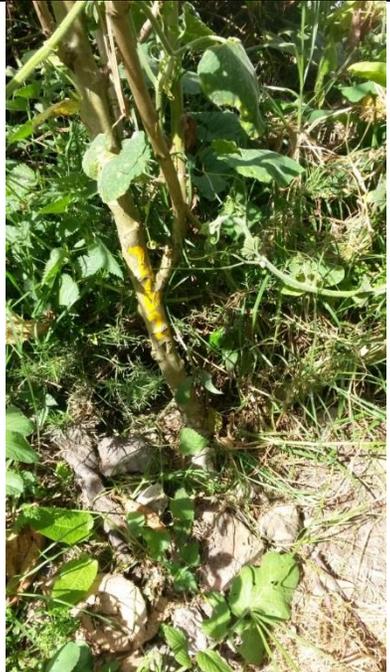
**ESTADO FÍSICO:**  
Presenta excesiva ramificación, ramas secas, copa medianamente densa. Fuste inclinado.

**ESTADO SANITARIO:**  
No se evidencia plagas o enfermedades

**CAUSAS DE INTERVENCIÓN**  
Construcción de Obra Privada.  
Deficiente estado físico.

Se considera técnicamente viable la tala del individuo arbóreo debido a que presenta Interferencia directa con la Construcción de la Obra. Además sus condiciones físicas son muy regulares.

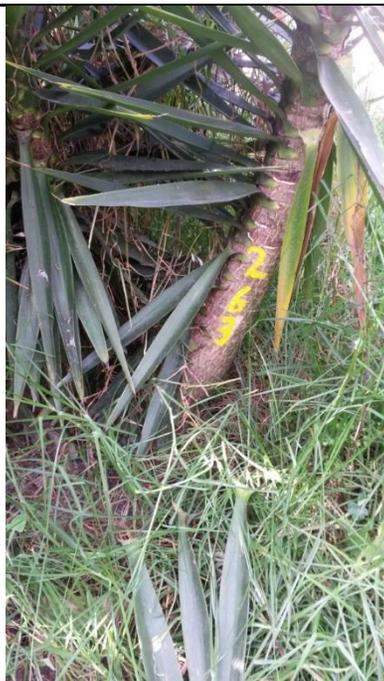
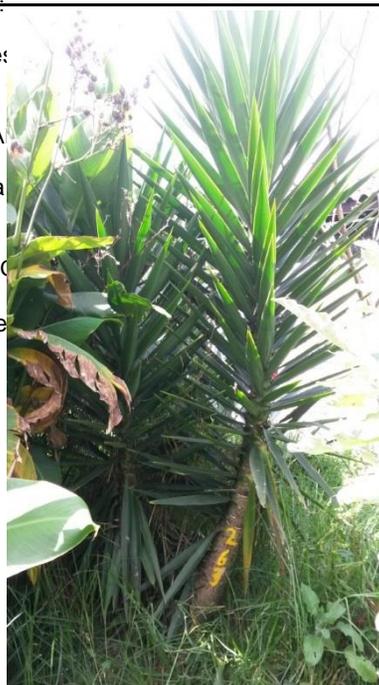
**VISTA DETALLE**

Presenta excesiva ramificación, ramas secas, copa medianamente densa. Fuste bifurcado.

No se evidencia plagas o enfermedades

Construcción de Obra Privada.  
Deficiente estado físico.

Se considera técnicamente viable la tala del individuo arbóreo debido a que presenta Interferencia directa con la Construcción de la Obra. Además sus condiciones físicas son muy regulares.

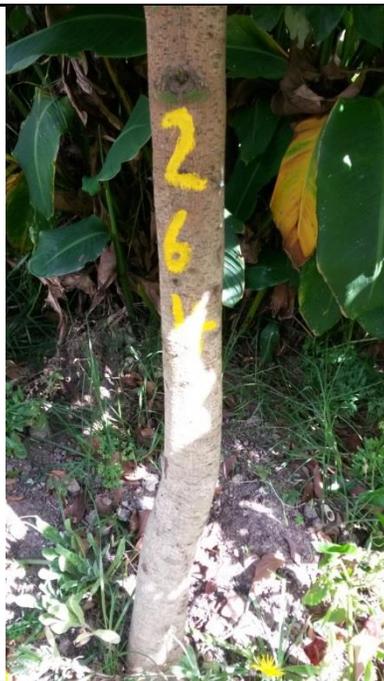
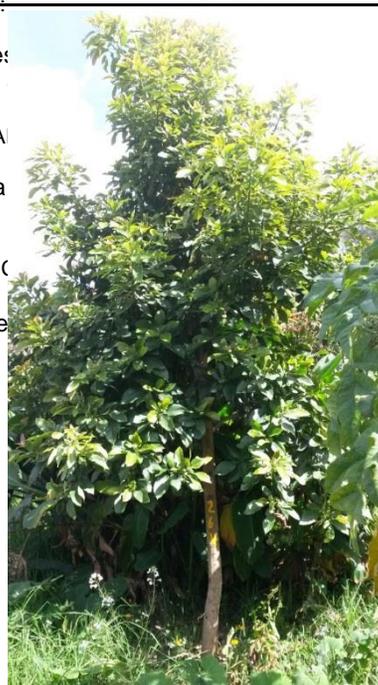
**VISTA DETALLE**

Presenta excesiva ramificación, ramas secas, copa medianamente densa. Fuste inclinado.

No se evidencia plagas o enfermedades

Construcción de Obra Privada.  
Deficiente estado físico.

Se considera técnicamente viable la tala del individuo arbóreo debido a que presenta Interferencia directa con la Construcción de la Obra. Además sus condiciones físicas son muy regulares.

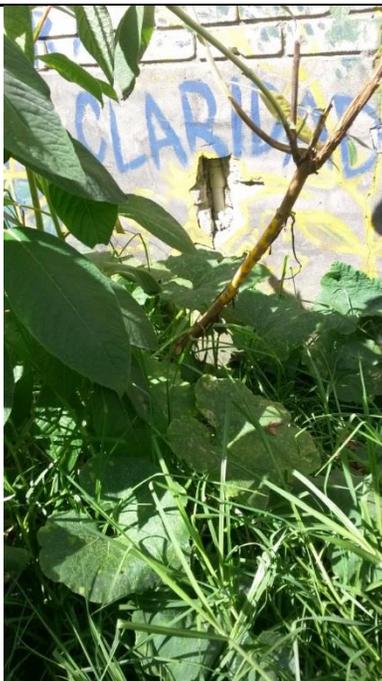
**VISTA DETALLE**

Presenta excesiva ramificación, ramas secas, copa medianamente densa. Fuste inclinado.

No se evidencia plagas o enfermedades

Construcción de Obra Privada.  
Deficiente estado físico.

Se considera técnicamente viable la Poda de Formación de Estructura del individuo arbóreo, ya que al no presentar una interferencia directa con la obra, se pretende mejorar sus condiciones físicas.

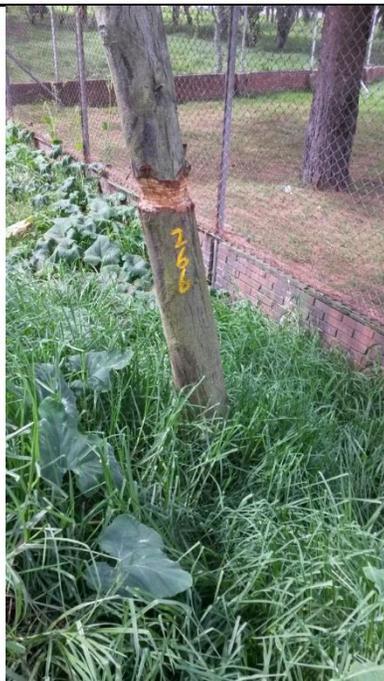
**VISTA DETALLE**

Presenta excesiva ramificación, ramas secas, copa muy rala. Fuste inclinado.

Seco

Construcción de Obra Privada.  
Especie susceptible al volcamiento, Deficiente estado físico y sanitario.

Se considera técnicamente viable la tala del individuo arbóreo debido a que presenta Interferencia directa con la Construcción de la Obra. Además es una especie susceptible al volcamiento y sus condiciones físicas y sanitarias son muy malas.

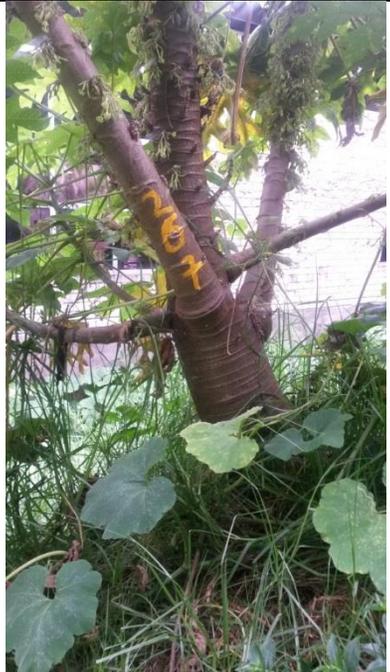
**VISTA DETALLE**

**ESTADO FÍSICO:**  
Presenta excesiva ramificación, ramas secas, copa medianamente densa. Fuste muy inclinado.

**ESTADO SANITARIO:**  
No se evidencia plagas o enfermedades

Construcción de Obra Privada.  
Deficiente estado físico.

Se considera técnicamente viable la Poda de Formación de Estructura del individuo arbóreo, ya que al no presentar una interferencia directa con la obra, se pretende mejorar sus condiciones físicas.

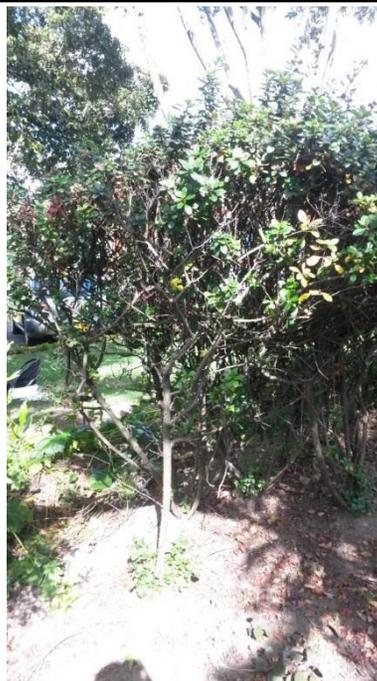
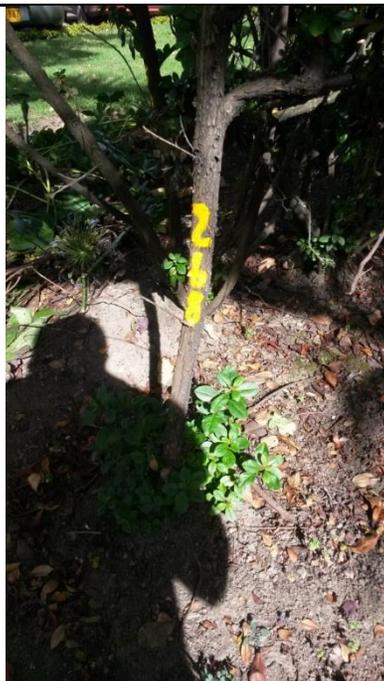
Presenta excesiva ramificación, ramas secas, copa medianamente densa. Fuste con bifurcaciones basales.

Construcción de Obra Privada.  
Deficiente estado físico.
