**FICHA TÉCNICA DE REGISTRO -
FICHA 2**

Fecha	01 de Octubre de 2017
Especie	Cayeno
N. Científico	<i>Hibiscus rosa-sinensis</i>
Árbol N°	310
Cód. SIGAU	
Loc. Exacta del árbol	Costado Oriental

Sitio de visita	Diagonal 53 No 34 - 53
Solicitante	UNIVERSIDAD NACIONAL DE COLOMBIA
Dirección Solicitante	Carrera 30 No 45 - 03
C.C. o N.I.T	899999063-3

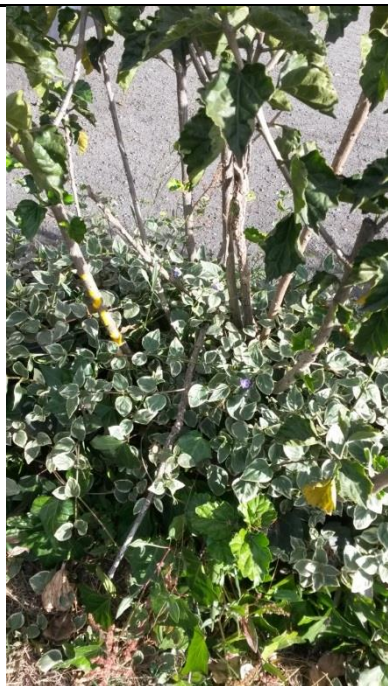
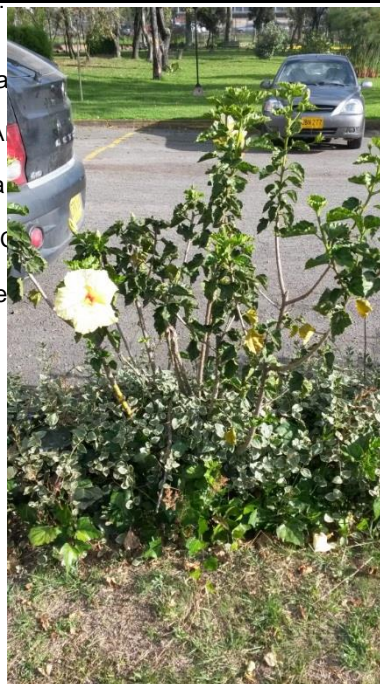
Presenta copa normal, medianamente densa. Fuste con bifurcaciones basales.

No se evidencia plagas o enfermedades

Construcción de Obra Privada.

Se considera técnicamente viable el bloqueo y traslado del individuo, debido a que presenta Interferencia directa con la Construcción de la Obra. Sus condiciones físicas y sanitarias son buenas y es un individuo arbóreo apto para este tratamiento silvicultural.

Poda	
Tala	
Bloqueo y traslado	X
Conservar	
Tratamiento integral	
Tratamiento especial

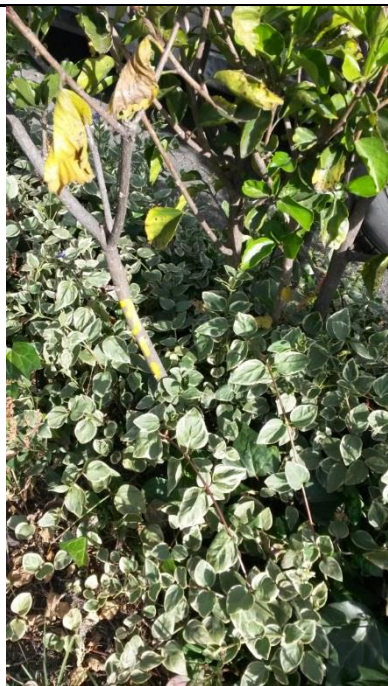
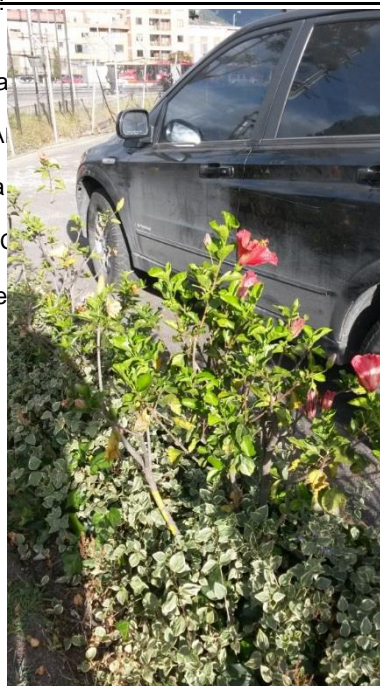
Fecha	01 de Octubre de 2017
Especie	Cayeno
N. Científico	<i>Hibiscus rosa-sinensis</i>
Árbol N°	311
Cód. SIGAU	
Loc. Exacta del árbol	Costado Oriental

Presenta copa normal, medianamente densa. Fuste con bifurcaciones basales.

No se evidencia plagas o enfermedades

Construcción de Obra Privada.

Se considera técnicamente viable el bloqueo y traslado del individuo, debido a que presenta Interferencia directa con la Construcción de la Obra. Sus condiciones físicas y sanitarias son buenas y es un individuo arbóreo apto para este tratamiento silvicultural.

Poda	
Tala	
Bloqueo y traslado	X
Conservar	
Tratamiento integral	
Tratamiento especial

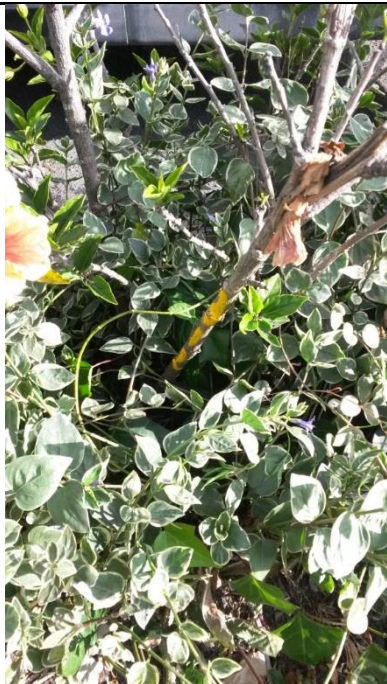
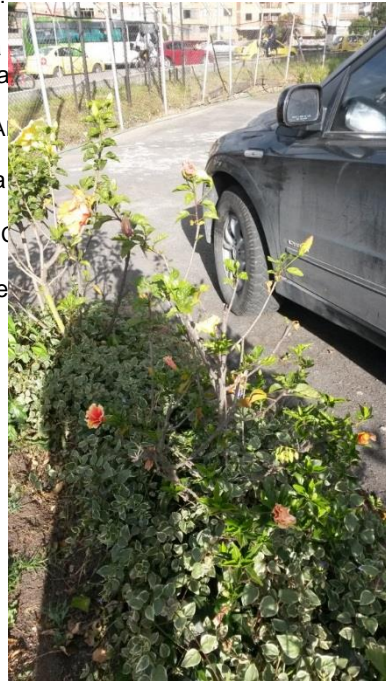
Fecha	01 de Octubre de 2017
Especie	Cayeno
N. Científico	<i>Hibiscus rosa-sinensis</i>
Árbol N°	312
Cód. SIGAU	
Loc. Exacta del árbol	Costado Oriental

Presenta copa normal, medianamente densa. Fuste con bifurcaciones basales.

No se evidencia plagas o enfermedades

Construcción de Obra Privada.

Se considera técnicamente viable el bloqueo y traslado del individuo, debido a que presenta Interferencia directa con la Construcción de la Obra. Sus condiciones físicas y sanitarias son buenas y es un individuo arbóreo apto para este tratamiento silvicultural.

TIPO DE MANEJO		DIMENSIONES	
Poda	<input type="checkbox"/>	P.A.P.(m)	-
Tala	<input type="checkbox"/>	Altura Total (m)	1
Bloqueo y traslado	<input checked="" type="checkbox"/>	Altura Com. (m)	
Conservar	<input type="checkbox"/>	Volumen Com.	
Tratamiento integral	<input type="checkbox"/>		
Tratamiento especial	<input type="checkbox"/>

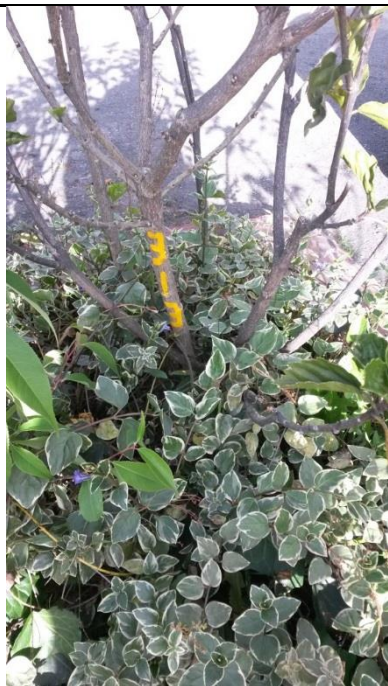
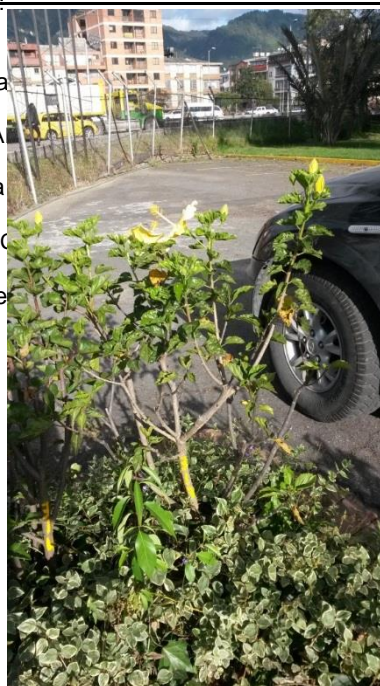
Fecha	01 de Octubre de 2017
Especie	Cayeno
N. Científico	<i>Hibiscus rosa-sinensis</i>
Árbol N°	313
Cód. SIGAU	
Loc. Exacta del árbol	Costado Oriental

Presenta copa normal, medianamente densa. Fuste con bifurcaciones basales.

No se evidencia plagas o enfermedades

Construcción de Obra Privada.

Se considera técnicamente viable el bloqueo y traslado del individuo, debido a que presenta Interferencia directa con la Construcción de la Obra. Sus condiciones físicas y sanitarias son buenas y es un individuo arbóreo apto para este tratamiento silvicultural.

Poda	
Tala	
Bloqueo y traslado	X
Conservar	
Tratamiento integral	
Tratamiento especial

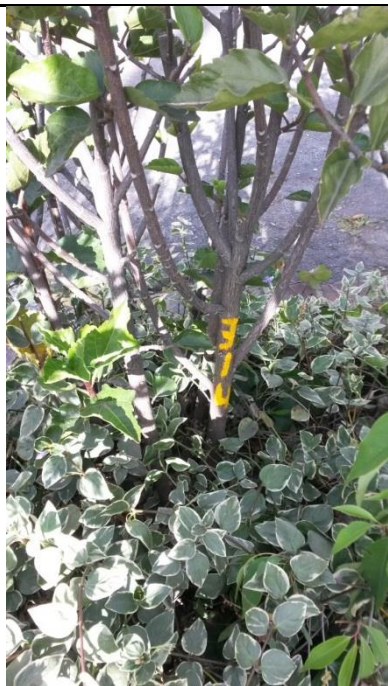
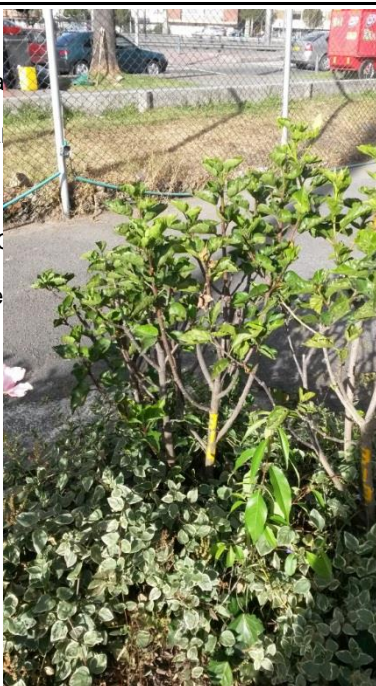
Fecha	01 de Octubre de 2017
Especie	Cayeno
N. Científico	<i>Hibiscus rosa-sinensis</i>
Árbol N°	314
Cód. SIGAU	
Loc. Exacta del árbol	Costado Oriental

Presenta copa normal, medianamente densa. Fuste con bifurcaciones basales.

No se evidencia plagas o enfermedades

Construcción de Obra Privada.

Se considera técnicamente viable el bloqueo y traslado del individuo, debido a que presenta Interferencia directa con la Construcción de la Obra. Sus condiciones físicas y sanitarias son buenas y es un individuo arbóreo apto para este tratamiento silvicultural.

Poda	
Tala	
Bloqueo y traslado	X
Conservar	
Tratamiento integral	
Tratamiento especial

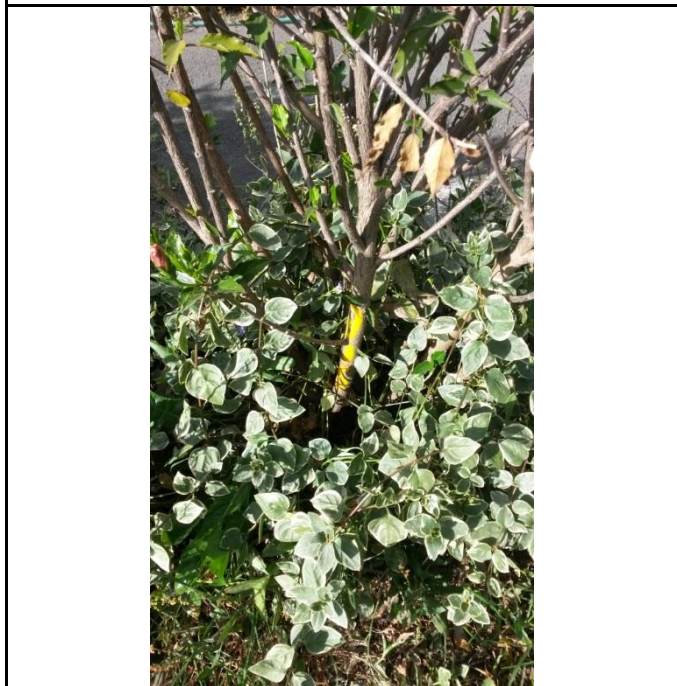
ESTADO FÍSICO:
Presenta copa normal, medianamente densa. Fuste con bifurcaciones basales.

ESTADO SANITARIO:
No se evidencia plagas o enfermedades

CAUSAS DE INTERVENCIÓN
Construcción de Obra Privada.

CONCEPTO TECNICO:
Se considera técnicamente viable el bloqueo y traslado del individuo, debido a que presenta Interferencia directa con la Construcción de la Obra. Sus condiciones físicas y sanitarias son buenas y es un individuo arbóreo apto para este tratamiento silvicultural.

TIPO DE MANEJO		DIMENSIONES	
Poda	<input type="checkbox"/>	P.A.P.(m)	-
Tala	<input type="checkbox"/>	Altura Total (m)	1
Bloqueo y traslado	<input checked="" type="checkbox"/>	Altura Com. (m)	
Conservar	<input type="checkbox"/>	Volumen Com.	
Tratamiento integral	<input type="checkbox"/>		
Tratamiento especial	<input type="checkbox"/>

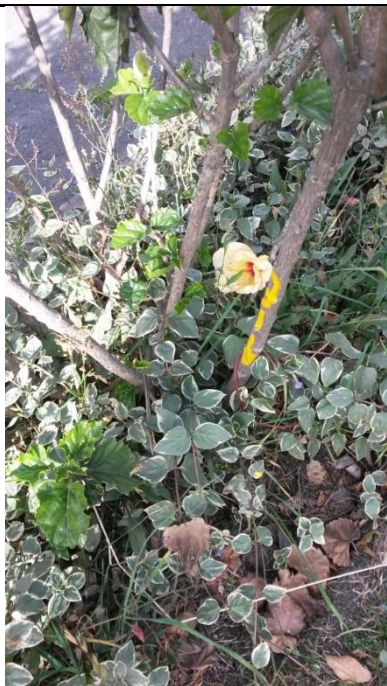
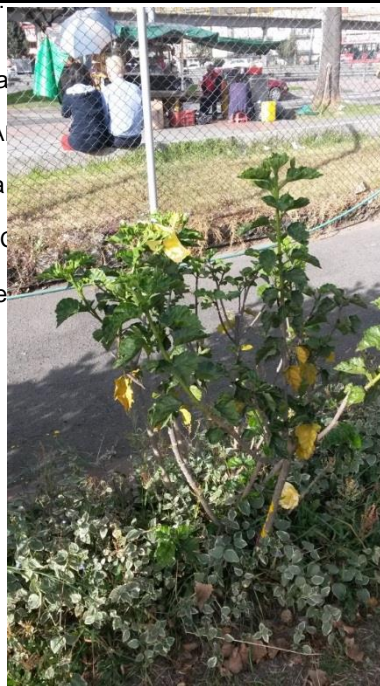
Fecha	01 de Octubre de 2017
Especie	Cayeno
N. Científico	<i>Hibiscus rosa-sinensis</i>
Árbol N°	316
Cód. SIGAU	
Loc. Exacta del árbol	Costado Oriental

Presenta copa normal, medianamente densa. Fuste con bifurcaciones basales.

No se evidencia plagas o enfermedades

Construcción de Obra Privada.

Se considera técnicamente viable el bloqueo y traslado del individuo, debido a que presenta Interferencia directa con la Construcción de la Obra. Sus condiciones físicas y sanitarias son buenas y es un individuo arbóreo apto para este tratamiento silvicultural.

Poda	
Tala	
Bloqueo y traslado	X
Conservar	
Tratamiento integral	
Tratamiento especial

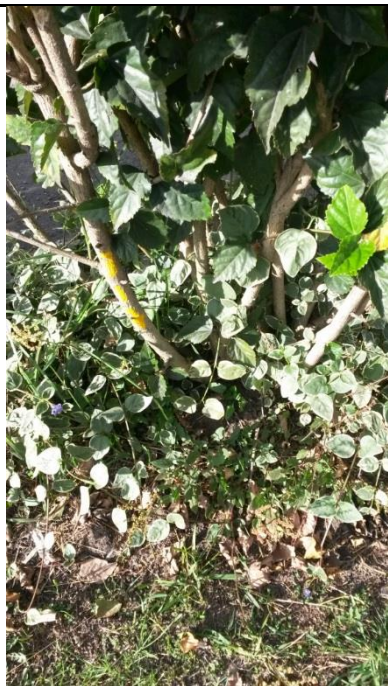
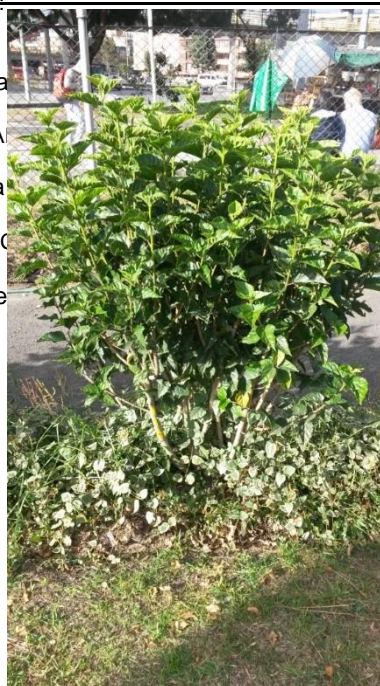
Fecha	01 de Octubre de 2017
Especie	Cayeno
N. Científico	<i>Hibiscus rosa-sinensis</i>
Árbol N°	317
Cód. SIGAU	
Loc. Exacta del árbol	Costado Oriental

Presenta copa normal, medianamente densa. Fuste con bifurcaciones basales.

No se evidencia plagas o enfermedades

Construcción de Obra Privada.

Se considera técnicamente viable el bloqueo y traslado del individuo, debido a que presenta Interferencia directa con la Construcción de la Obra. Sus condiciones físicas y sanitarias son buenas y es un individuo arbóreo apto para este tratamiento silvicultural.

Poda	
Tala	
Bloqueo y traslado	X
Conservar	
Tratamiento integral	
Tratamiento especial

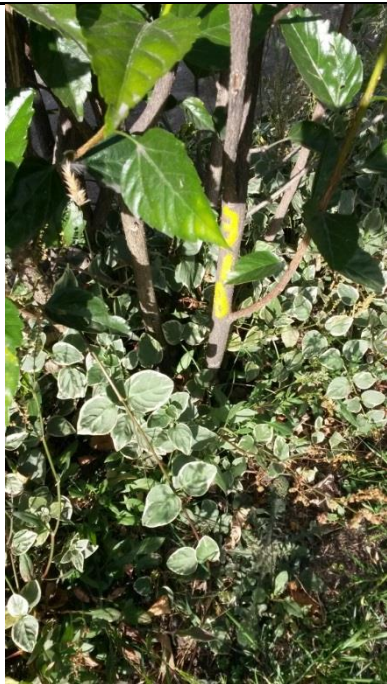
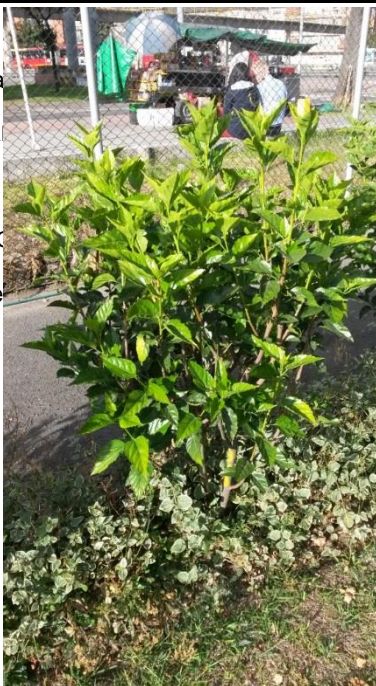
Fecha	01 de Octubre de 2017
Especie	Cayeno
N. Científico	<i>Hibiscus rosa-sinensis</i>
Árbol N°	318
Cód. SIGAU	
Loc. Exacta del árbol	Costado Oriental

Presenta copa normal, medianamente densa. Fuste con bifurcaciones basales.

No se evidencia plagas o enfermedades

Construcción de Obra Privada.

Se considera técnicamente viable el bloqueo y traslado del individuo, debido a que presenta Interferencia directa con la Construcción de la Obra. Sus condiciones físicas y sanitarias son buenas y es un individuo arbóreo apto para este tratamiento silvicultural.

Poda	
Tala	
Bloqueo y traslado	X
Conservar	
Tratamiento integral	
Tratamiento especial

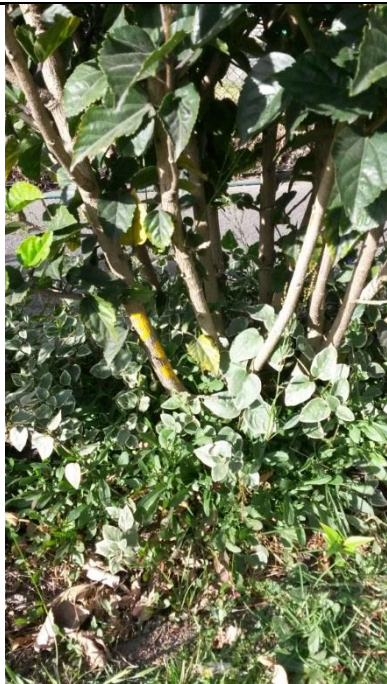
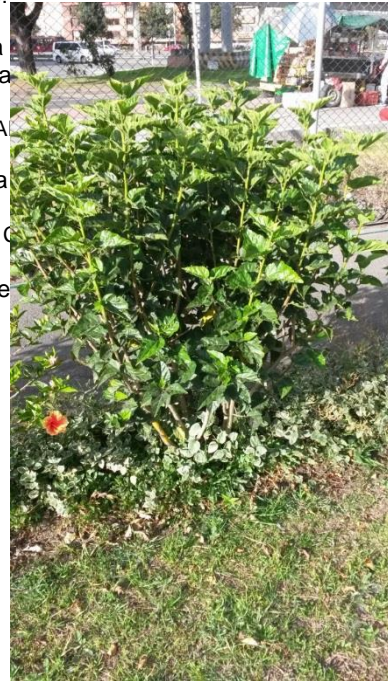
Fecha	01 de Octubre de 2017
Especie	Cayeno
N. Científico	<i>Hibiscus rosa-sinensis</i>
Árbol N°	319
Cód. SIGAU	
Loc. Exacta del árbol	Costado Oriental

Presenta copa normal, medianamente densa. Fuste con bifurcaciones basales.

No se evidencia plagas o enfermedades

Construcción de Obra Privada.

Se considera técnicamente viable el bloqueo y traslado del individuo, debido a que presenta Interferencia directa con la Construcción de la Obra. Sus condiciones físicas y sanitarias son buenas y es un individuo arbóreo apto para este tratamiento silvicultural.

Poda	
Tala	
Bloqueo y traslado	X
Conservar	
Tratamiento integral	
Tratamiento especial

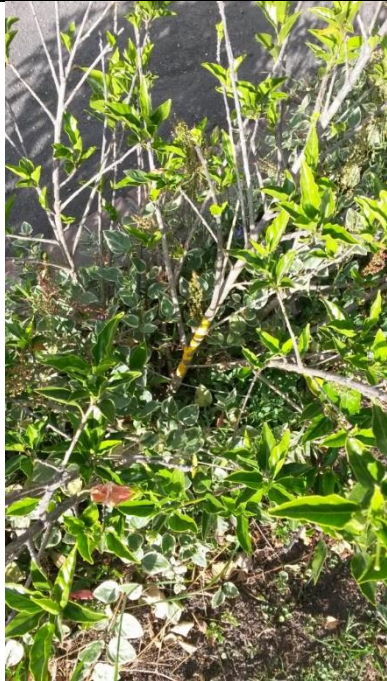
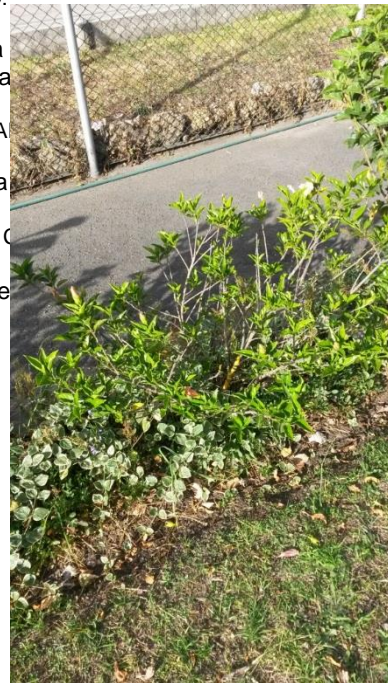
Fecha	01 de Octubre de 2017
Especie	Cayeno
N. Científico	<i>Hibiscus rosa-sinensis</i>
Árbol N°	320
Cód. SIGAU	
Loc. Exacta del árbol	Costado Oriental

Presenta copa normal, medianamente densa. Fuste con bifurcaciones basales.

No se evidencia plagas o enfermedades

Construcción de Obra Privada.

Se considera técnicamente viable el bloqueo y traslado del individuo, debido a que presenta Interferencia directa con la Construcción de la Obra. Sus condiciones físicas y sanitarias son buenas y es un individuo arbóreo apto para este tratamiento silvicultural.

TIPO DE MANEJO		DIMENSIONES	
Poda	<input type="checkbox"/>	P.A.P.(m)	-
Tala	<input type="checkbox"/>	Altura Total (m)	1
Bloqueo y traslado	<input checked="" type="checkbox"/>	Altura Com. (m)	
Conservar	<input type="checkbox"/>	Volumen Com.	
Tratamiento integral	<input type="checkbox"/>		
Tratamiento especial	<input type="checkbox"/>

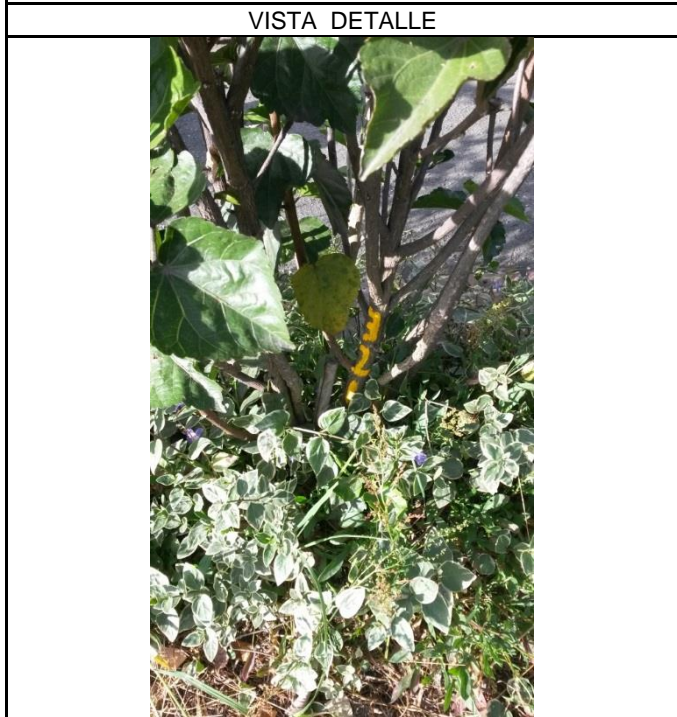
ESTADO FÍSICO:
Presenta copa normal, medianamente densa. Fuste con bifurcaciones basales.

ESTADO SANITARIO:
No se evidencia plagas o enfermedades

CAUSAS DE INTERVENCIÓN
Construcción de Obra Privada.

Se considera técnicamente viable el bloqueo y traslado del individuo, debido a que presenta Interferencia directa con la Construcción de la Obra. Sus condiciones físicas y sanitarias son buenas y es un individuo arbóreo apto para este tratamiento silvicultural.

TIPO DE MANEJO		DIMENSIONES	
Poda	<input type="checkbox"/>	P.A.P.(m)	-
Tala	<input type="checkbox"/>	Altura Total (m)	1
Bloqueo y traslado	<input checked="" type="checkbox"/>	Altura Com. (m)	
Conservar	<input type="checkbox"/>	Volumen Com.	
Tratamiento integral	<input type="checkbox"/>		
Tratamiento especial	<input type="checkbox"/>

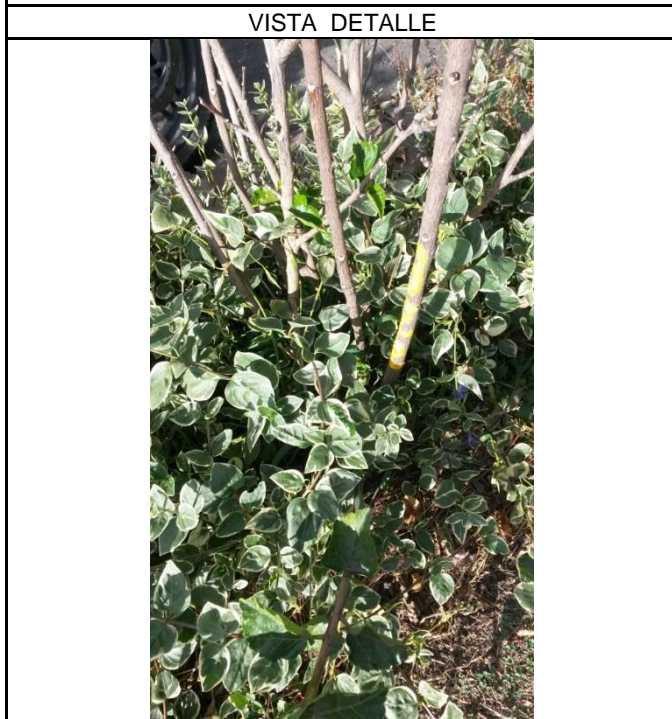
ESTADO FÍSICO:
Presenta copa normal, medianamente densa. Fuste con bifurcaciones basales.

ESTADO SANITARIO:
No se evidencia plagas o enfermedades

CAUSAS DE INTERVENCIÓN
Construcción de Obra Privada.

Se considera técnicamente viable el bloqueo y traslado del individuo, debido a que presenta Interferencia directa con la Construcción de la Obra. Sus condiciones físicas y sanitarias son buenas y es un individuo arbóreo apto para este tratamiento silvicultural.

TIPO DE MANEJO		DIMENSIONES	
Poda	<input type="checkbox"/>	P.A.P.(m)	-
Tala	<input type="checkbox"/>	Altura Total (m)	1
Bloqueo y traslado	<input checked="" type="checkbox"/>	Altura Com. (m)	
Conservar	<input type="checkbox"/>	Volumen Com.	
Tratamiento integral	<input type="checkbox"/>		
Tratamiento especial	<input type="checkbox"/>

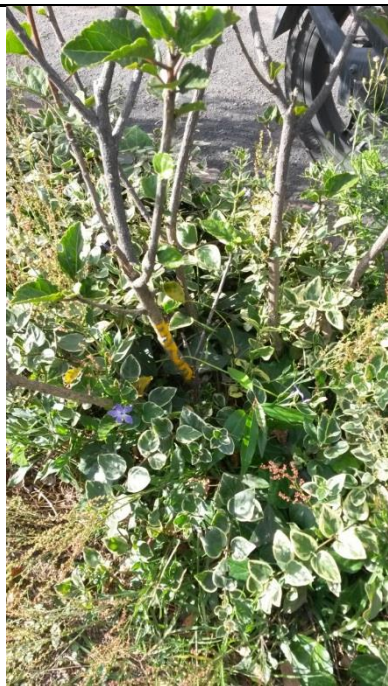
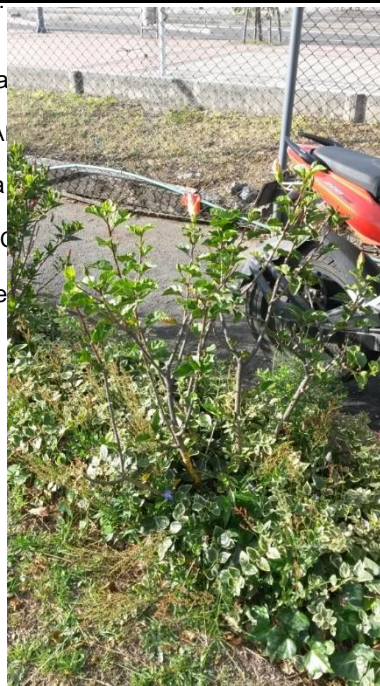
Fecha	01 de Octubre de 2017
Especie	Cayeno
N. Científico	<i>Hibiscus rosa-sinensis</i>
Árbol N°	323
Cód. SIGAU	
Loc. Exacta del árbol	Costado Oriental

Presenta copa normal, medianamente densa. Fuste con bifurcaciones basales.

No se evidencia plagas o enfermedades

Construcción de Obra Privada.

Se considera técnicamente viable el bloqueo y traslado del individuo, debido a que presenta Interferencia directa con la Construcción de la Obra. Sus condiciones físicas y sanitarias son buenas y es un individuo arbóreo apto para este tratamiento silvicultural.

Poda	
Tala	
Bloqueo y traslado	X
Conservar	
Tratamiento integral	
Tratamiento especial

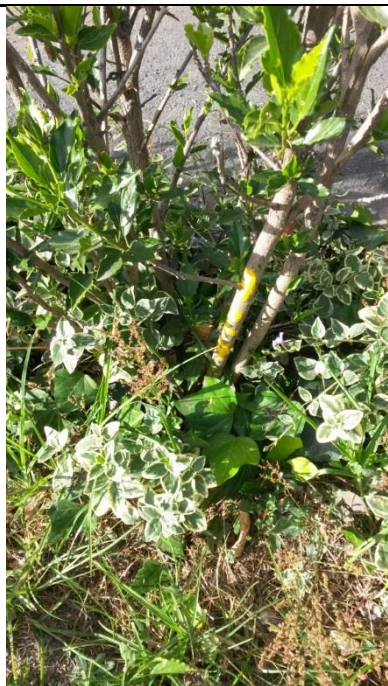
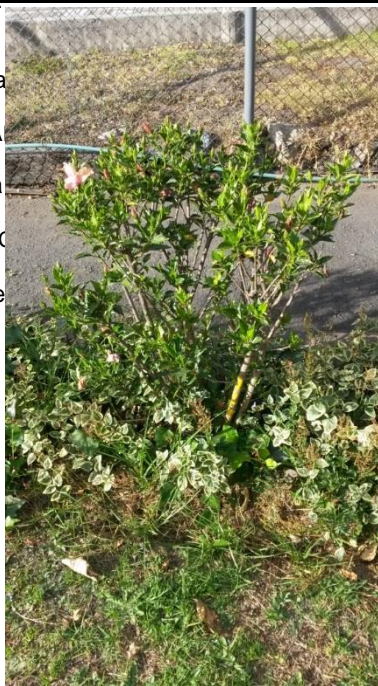
Fecha	01 de Octubre de 2017
Especie	Cayeno
N. Científico	<i>Hibiscus rosa-sinensis</i>
Árbol N°	324
Cód. SIGAU	
Loc. Exacta del árbol	Costado Oriental

Presenta copa normal, medianamente densa. Fuste con bifurcaciones basales.

No se evidencia plagas o enfermedades

Construcción de Obra Privada.

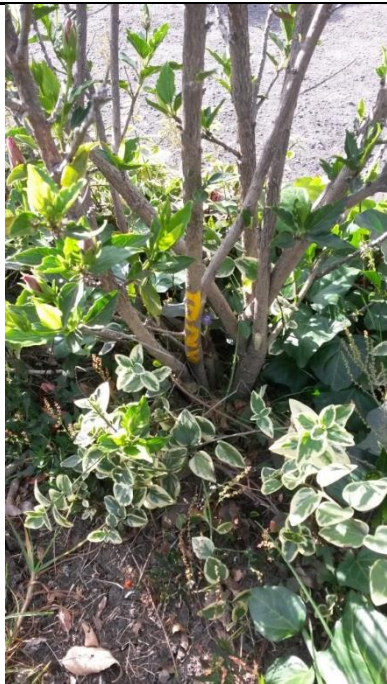
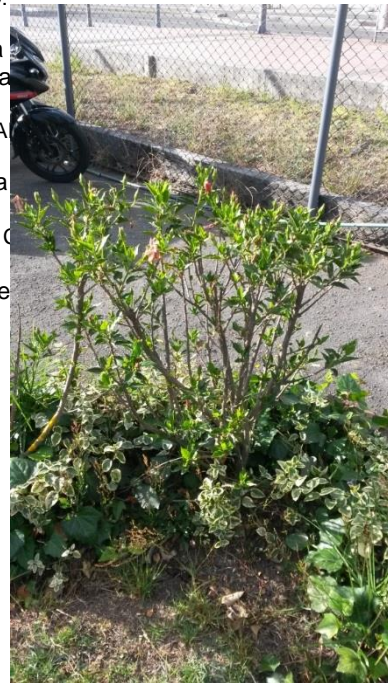
No se evidencia plagas o enfermedades

Construcción de Obra Privada.

TIPO DE MANEJO		DIMENSIONES	
Poda	<input type="checkbox"/>	P.A.P.(m)	-
Tala	<input type="checkbox"/>	Altura Total (m)	1
Bloqueo y traslado	<input checked="" type="checkbox"/>	Altura Com. (m)	
Conservar	<input type="checkbox"/>	Volumen Com.	
Tratamiento integral	<input type="checkbox"/>		
Tratamiento especial	<input type="checkbox"/>

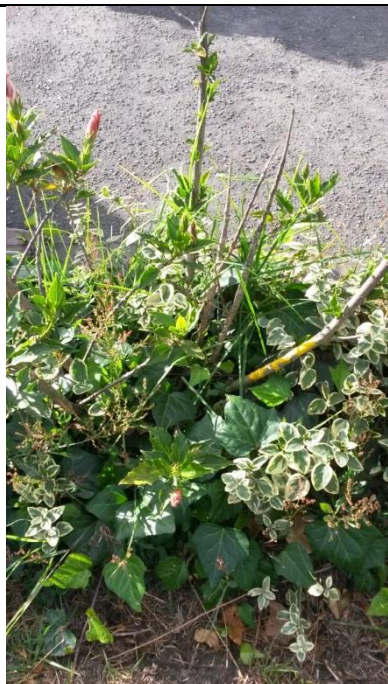
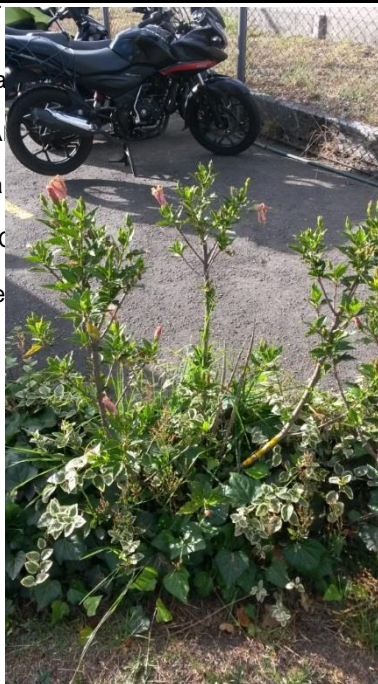
No se evidencia plagas o enfermedades

Construcción de Obra Privada.

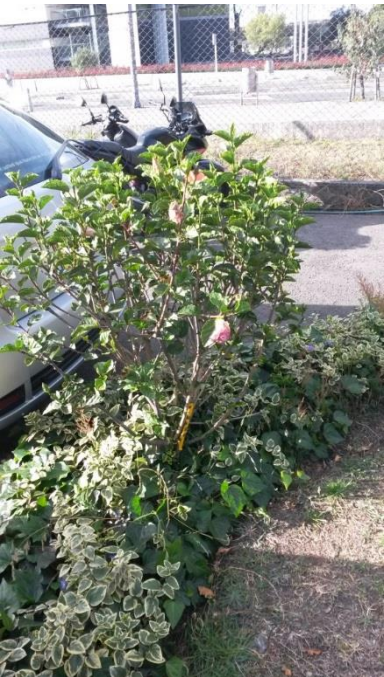
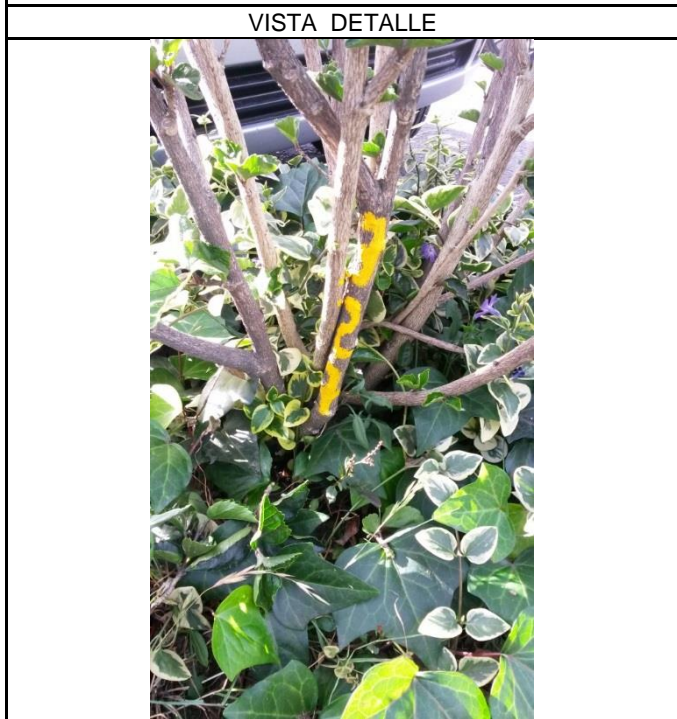
ESTADO SANITARIO:
No se evidencia plagas o enfermedades

CAUSAS DE INTERVENCIÓN
Construcción de Obra Privada.

TIPO DE MANEJO		DIMENSIONES	
Poda	<input type="checkbox"/>	P.A.P.(m)	-
Tala	<input type="checkbox"/>	Altura Total (m)	1
Bloqueo y traslado	<input checked="" type="checkbox"/>	Altura Com. (m)	
Conservar	<input type="checkbox"/>	Volumen Com.	
Tratamiento integral	<input type="checkbox"/>		
Tratamiento especial	<input type="checkbox"/>

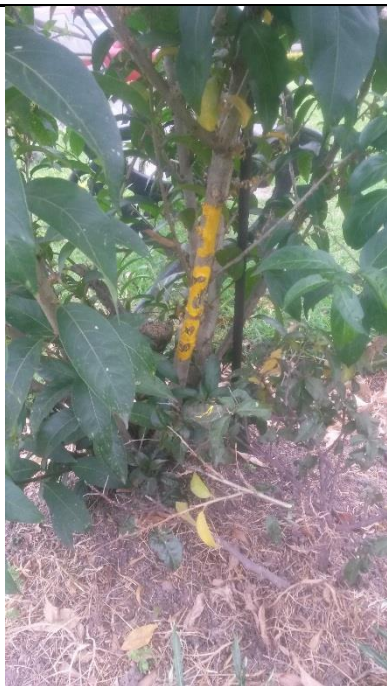
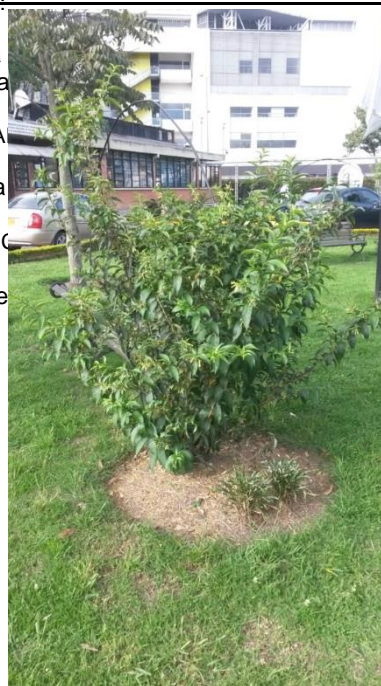
Construcción de Obra Privada.
Deficiente estado físico.

No se evidencia plagas o enfermedades.

Construcción de Obra Privada.

Poda	<input checked="" type="checkbox"/>
Tala	<input type="checkbox"/>
Bloqueo y traslado	<input type="checkbox"/>
Conservar	<input type="checkbox"/>
Tratamiento integral	<input type="checkbox"/>
Tratamiento especial	<input type="checkbox"/>
