**Informe visita de emergencia a la microcuenca de la quebrada Chontaduro y
concepto técnico sobre el trazado alternativo de la vía Panamericana – Municipio
de Rosas**

Colombia, departamento de Cauca

Bogotá, D. C., enero de 2023

Servicio Geológico Colombiano

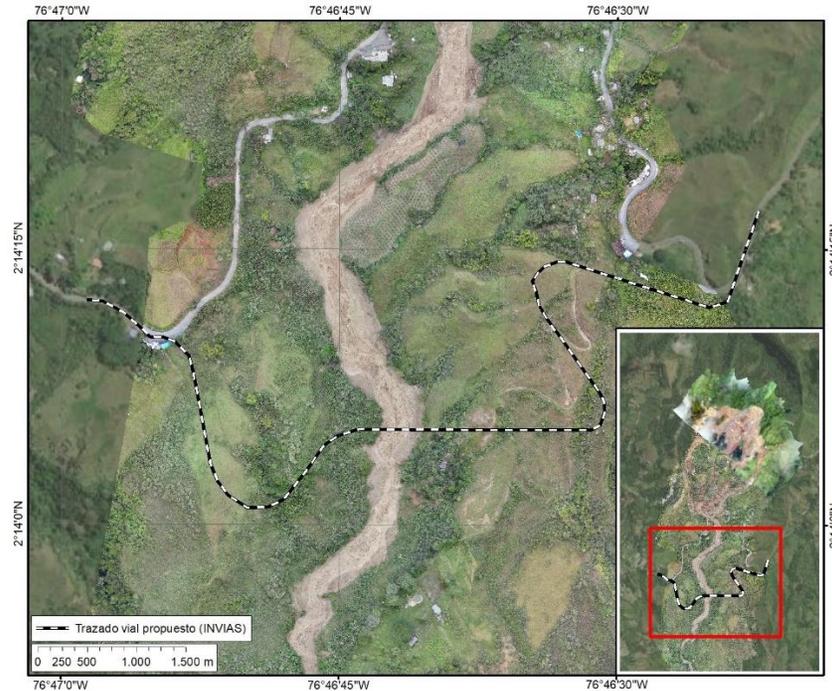
Figura 2. Localización del trazado vial propuesto por Invias

El movimiento en masa ocurrido el 9 de enero de 2023 se localiza en Rosas - Cauca (figura 1) en la vereda La Soledad. Este municipio limita al norte con los municipios de El Tambo, Timbío y Sotará; al sur con el municipio de La Sierra, al oriente con Sotará y al occidente con El Tambo. Este deslizamiento es de estilo complejo y extiende en aproximadamente 90 ha, sobre la microcuenca de la quebrada Chontaduro, en la base del cerro Broncazo. Este movimiento afectó las veredas La Soledad, Santa Clara, Párraga Viejo y Chontaduro, destruyendo al menos 150 viviendas y un tramo de aproximadamente 300 m de la vía Panamericana (figura 2).

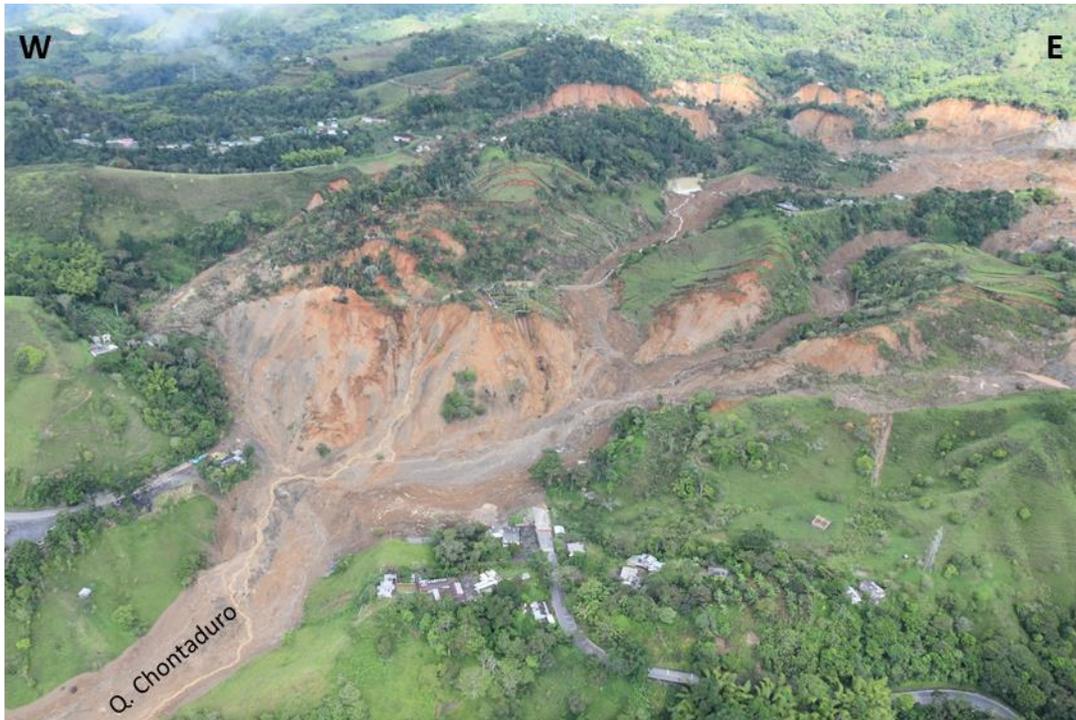
Figura 5. Vista general del movimiento en masa (MM) en la quebrada Chontaduro (municipio de Rosas, Cauca) Obsérvese la carretera Panamericana destruida y cubierta por los sucesivos emplazamientos de los flujos lodosos resultantes del gran MM que ha venido manifestándose desde el 9 de enero de 2023, generado múltiples hundimientos escalonados hacia las partes altas y laterales altas dejando expuestas coronas sucesivas semicirculares y lineales con taludes expuestos hasta de 40 m de altura. Fotografía desde helicóptero de la FAC.

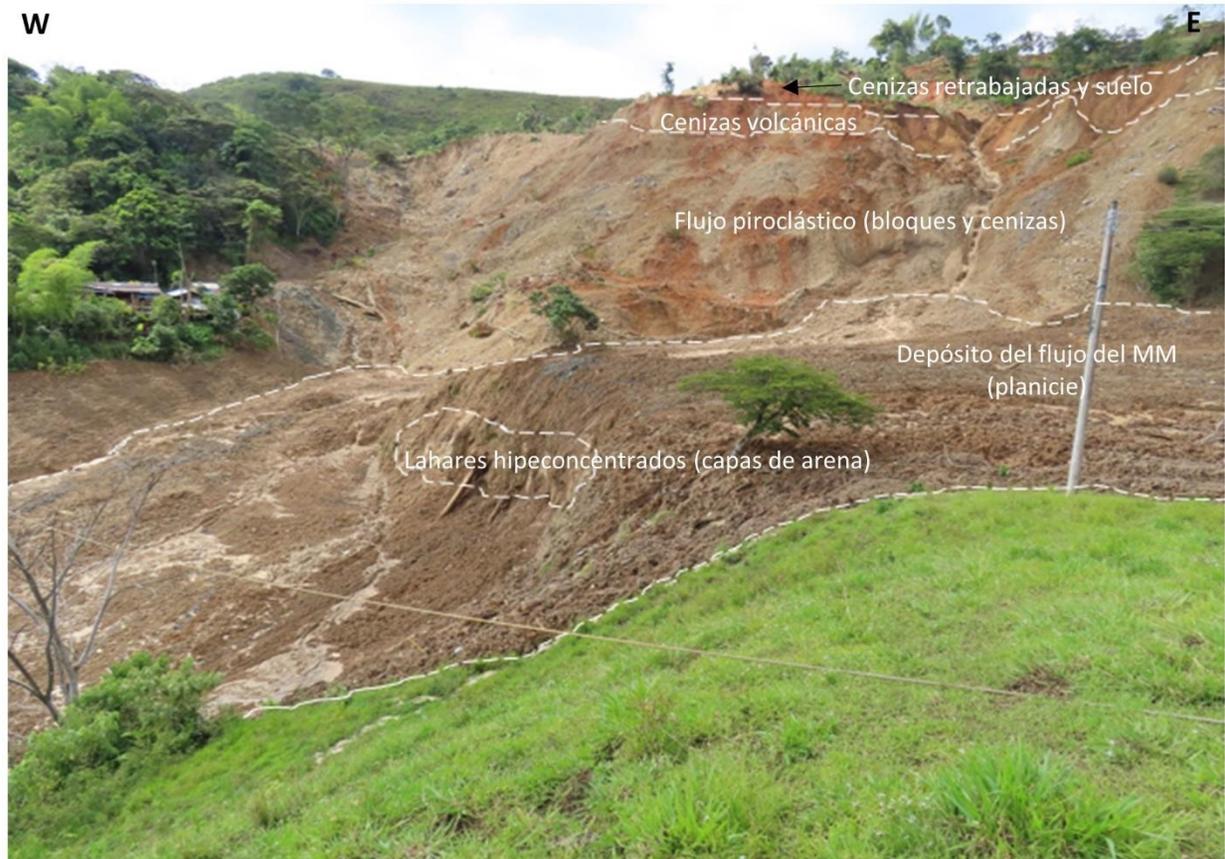
Figura 6. Sector del movimiento en masa, sobre el tramo destruido de la carretera Panamericana. En la figura se muestra un bosquejo de la litología del lugar, enmarcada dentro de la Formación Galeón. Toma desde el sitio de la tarabita, extremo E. Se observa el primer cambio a pendiente suave del depósito de flujo al llegar desde la parte alta.

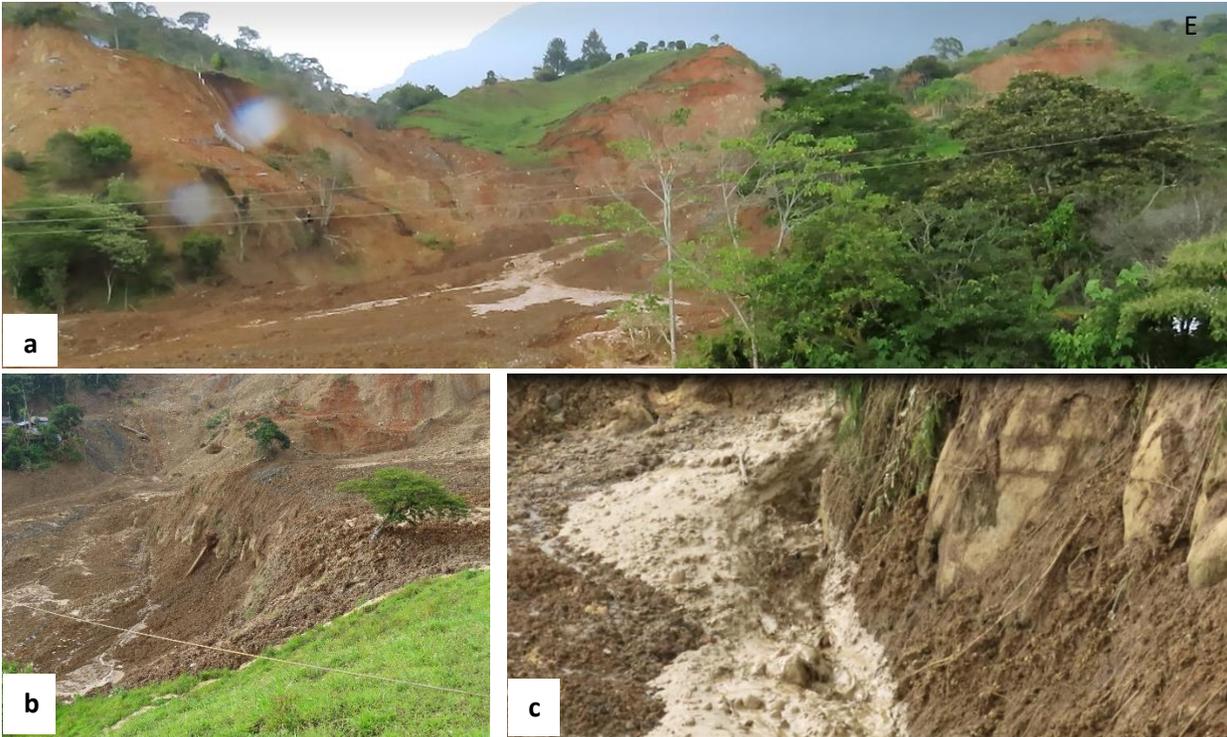
Figura 7. Sector del movimiento en masa, cercano al tramo destruido de la carreta Panamericana
a) Se aprecia la llegada de uno de los pulsos de flujo de material lodoso (del 19 de enero) a la planicie localizada inmediatamente al W y S de la escuela de la vereda Chontaduro, en donde se reparte en tres brazos (W, centro y E de dicha zona de baja pendiente); b) y c) Obsérvense las capas de depósitos arenosos, semi-compactos, que afloran en este sector, en el cambio de pendiente de esa planicie, los cuales corresponden también a los mismos que se encuentran a la entrada del camino a la tarabita. Foto tomada desde la tarabita, margen E de la acumulación de depósitos de flujo del movimiento en masa. Se observa, además, el detalle del paso del pequeño flujo lodoso al cruzar por la base del talud arenoso al final de la planicie inicial. Las figuras a) y b) tienen la misma orientación que la a).

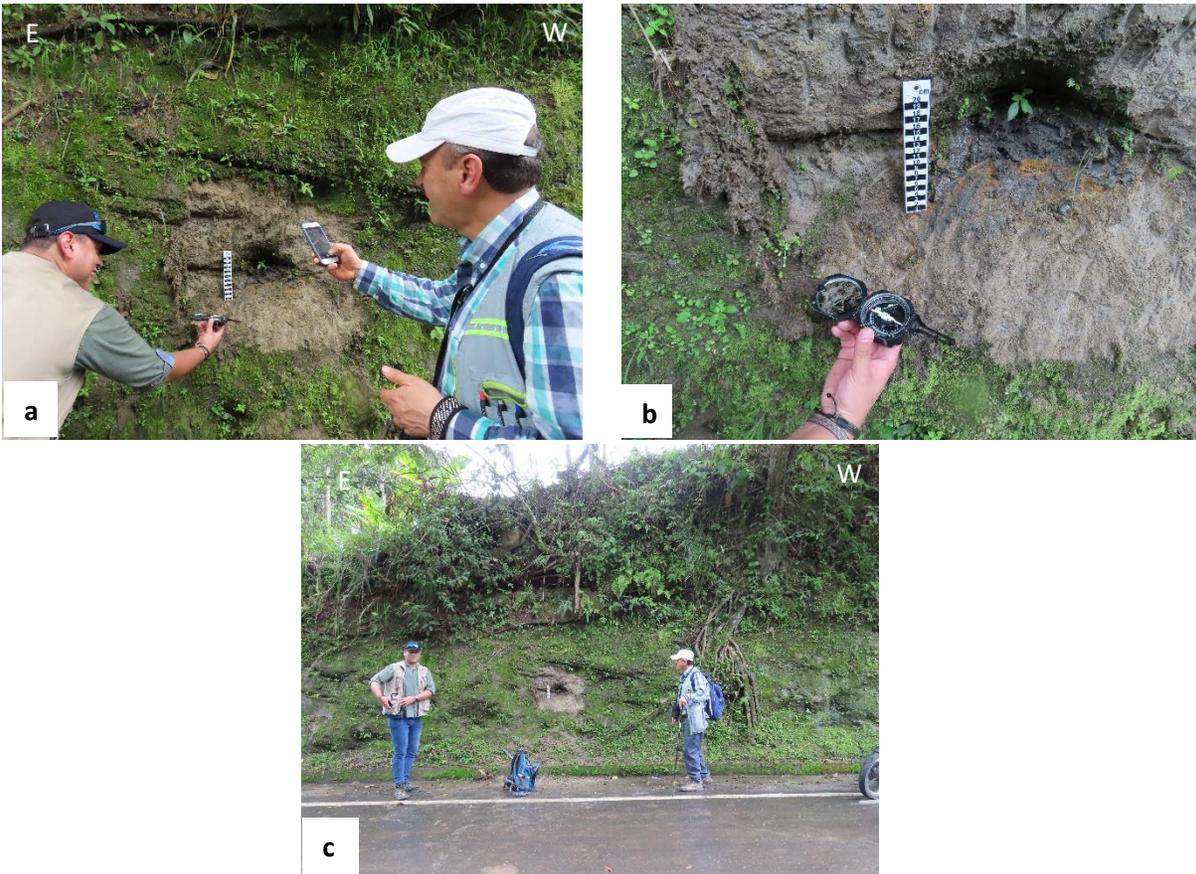
Figura 8. Conjunto de capas tabulares medias a gruesas de depósitos de lahares hiperconcentrados arenosos (depósitos epiclásticos), bien seleccionados, semi-compactos, asociados a la Formación Galeón Tienen una suave inclinación hacia el W. A) y b) Detalles en diferente aproximación de los depósitos; ambos con igual orientación. C) Vista general del afloramiento. Estos depósitos afloran en el costado E del movimiento en masa, a nivel de la carretera Panamericana, margen izquierda de la quebrada Chontaduro, en la entrada del camino para la tarabita, ubicado contiguo a la escuela de la vereda Chontaduro. Profesionales del SGC y del Invias, en discusiones de campo.

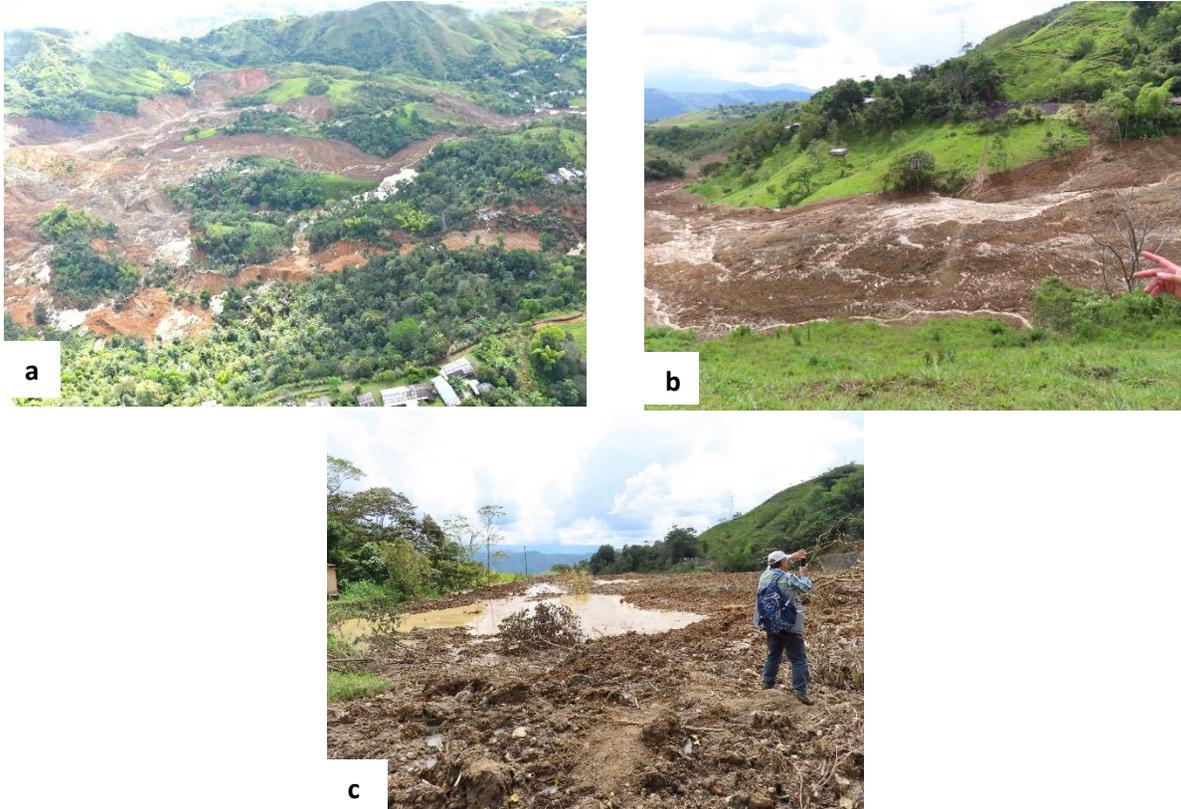
Figura 9. Encharcamientos de agua sobre el cuerpo del movimiento en masa y sobre los depósitos de flujos generados y acumulados a partir de éste
a) Sobre la parte alta; b) en la parte media, contiguo a la escuela de Chontaduro; c) detalle de uno de estos encharcamientos en la parte media a la altura de la escuela de Chontaduro.

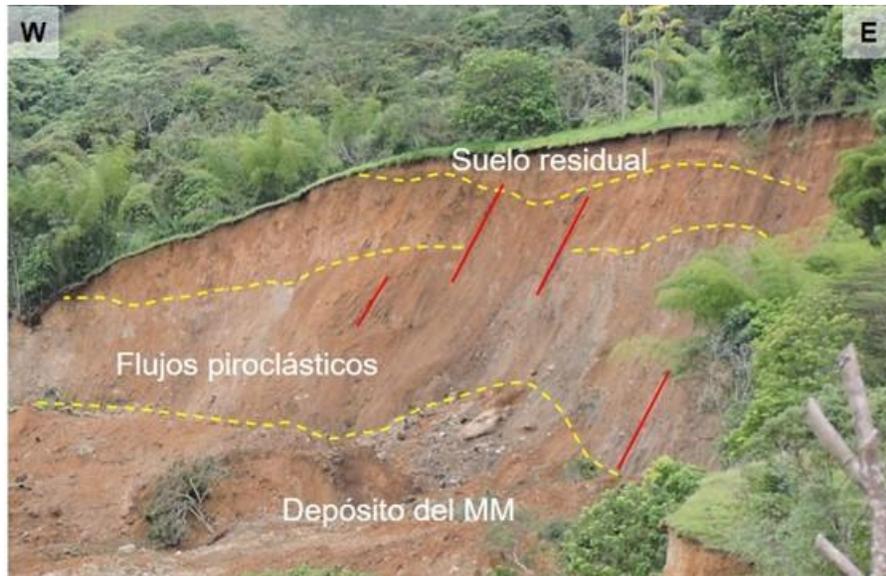
En la parte alta del deslizamiento, sobre el escarpe principal y los flancos, se identificaron capas gruesas de suelos rojizos asociados a antiguos depósitos de cenizas volcánicas y en la base capas de flujos piroclásticos (inspección a distancia) (figura 10 y 11)

Figura 10. Antiguos depósitos volcánicos de la Formación Galeón
Las líneas discontinuas amarillas muestran los diferentes niveles o capas; la línea roja señala las estrías del movimiento que se generaron en el escarpe principal.

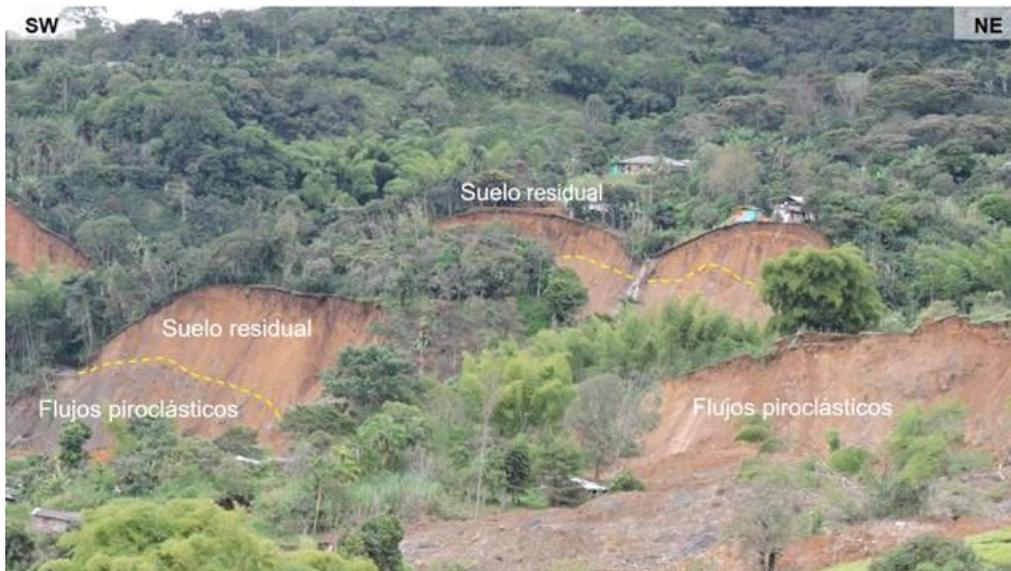
Figura 11. Suelos residuales de depósitos volcánicos de la Formación Galeón
Los suelos residuales en el flanco derecho corresponden a cenizas volcánicas, presentan una coloración rojiza más intensa y su espesor es de 20 m, son plásticos en estado húmedo. Los suelos residuales de los antiguos flujos piroclásticos presentan una textura blocosa, son friables y deleznable al tacto.

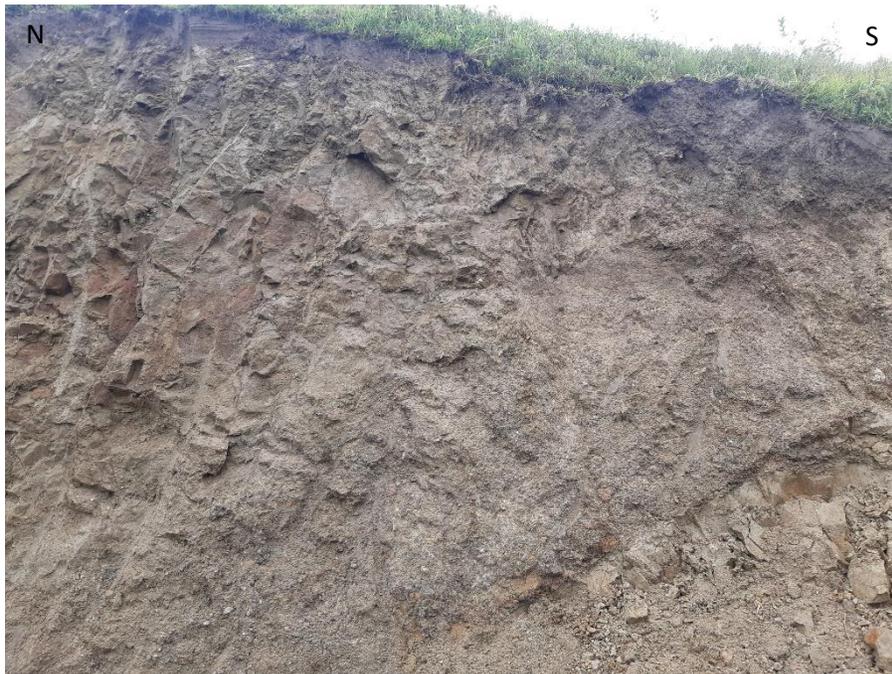
Figura 12. Capas endurecidas y fracturadas de cenizas de caída, de 3 m de espesor

Se encuentran sobre la superficie, en el terreno del trazado de la vía alterna (margen izquierda), a unos 160 m al SW del restaurante La Esmeralda. Fuente: Fotografía Ingeniero geólogo Edgar A. Rodríguez.

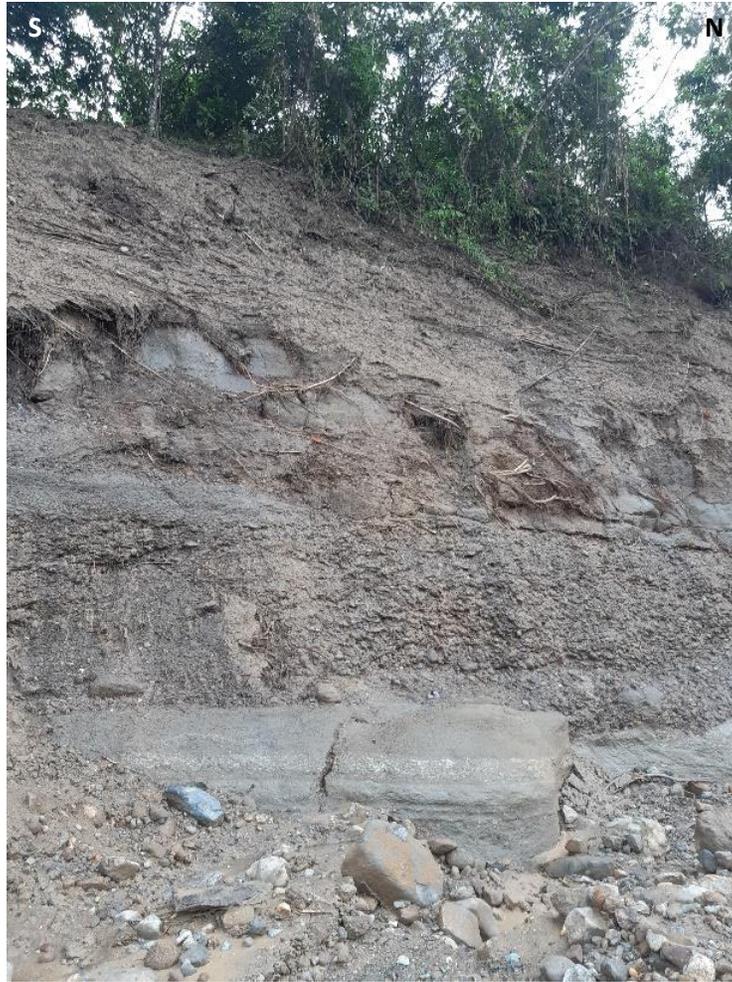
Figura 13. Intercalación de unos 7 m de espesor, de capas de depósitos de cenizas de caída (superficie), lahares hiperconcentrados arenosos, flujos piroclásticos (en el medio y la base) y una capa gruesa de un depósito fluviotorrencial que se pincha a la derecha (en el medio) 500 m al SW del restaurante La Esmeralda, cerca al trazado de la nueva vía y sobre la orilla derecha de la quebrada Chontaduro. Fuente: Fotografía Ingeniero geólogo Edgar Rodríguez.

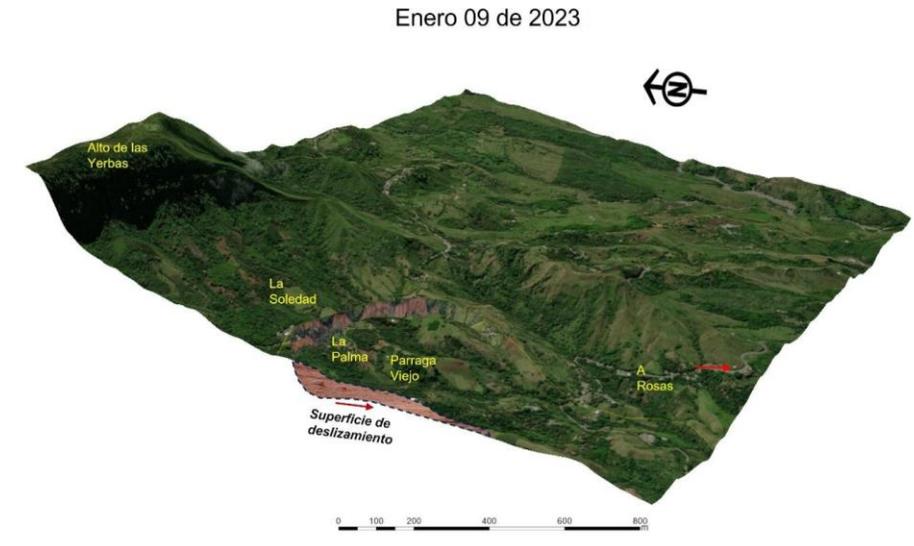
En las figuras 16 y 17 se presentan modelos tridimensionales para las fechas del 9 y 19 de enero de 2023 en donde se evidencia el retroceso de la corona principal del MM y donde se plantea un posible escenario de sus características geométricas que involucran una masa de más de 20 millones de metros cúbicos. Esta masa ha estado sometida a un continuo reacomodamiento debido a la carga del cauce de la quebrada Chontaduro, las intensas lluvias y a las ramificaciones tanto superficiales como subterráneas, en donde la gravedad ha permitido que la corona principal vaya avanzando retrogresivamente hacia el escarpe del Alto de Las Yervas.

Figura 16. Perfil tridimensional mostrando la corona inicial del MM y la superficie de corte del MM para el día 09 de enero de 2023

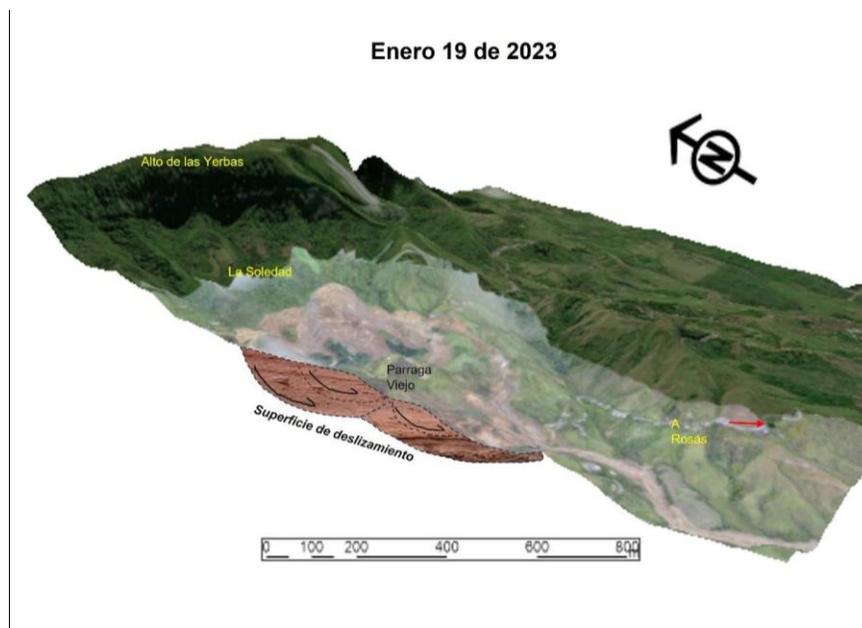
Figura 17. Perfil tridimensional mostrando la evolución de corona inicial del MM y la superficie aproximada de la superficie de corte del MM

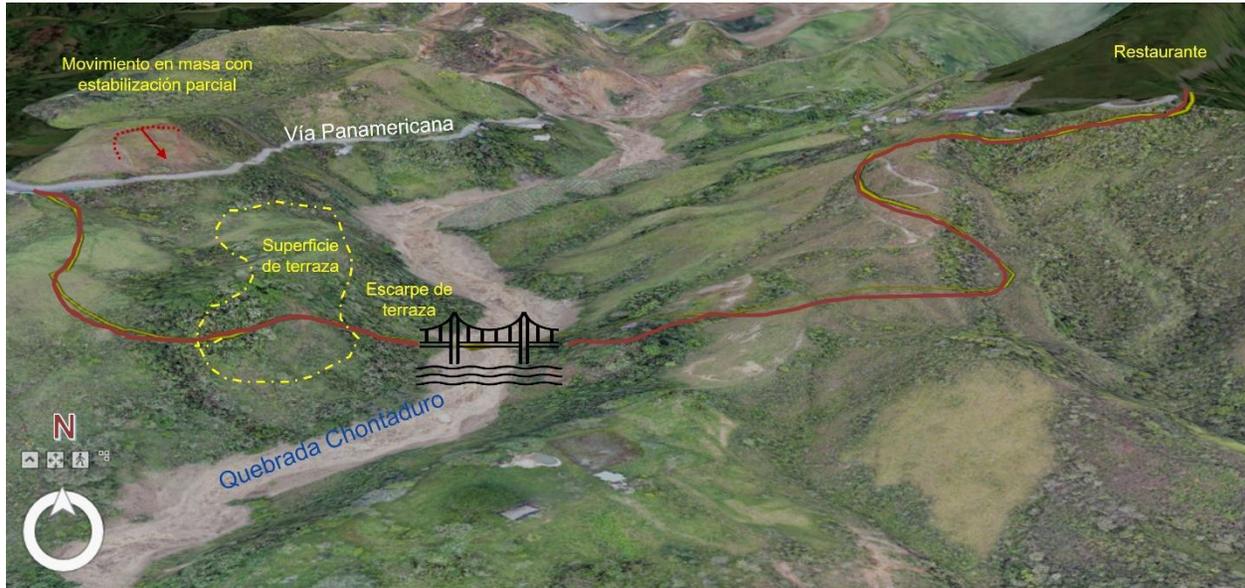
Figura 18. Perfil tridimensional mostrando el sector de la vía alterna

De otra parte, considerando que el periodo invernal se estará prolongando hasta el mes de marzo y que ya se ha comenzado a ejecutar la construcción de la vía alterna (con carácter provisional ver figura 18) para poder reconectar a la mayor brevedad la vía Panamericana, es muy prudente establecer un plan de manejo y monitoreo constante con el fin de poder alertar a tiempo a todo el personal y a los grupos de trabajo que operan en la zona afectada.

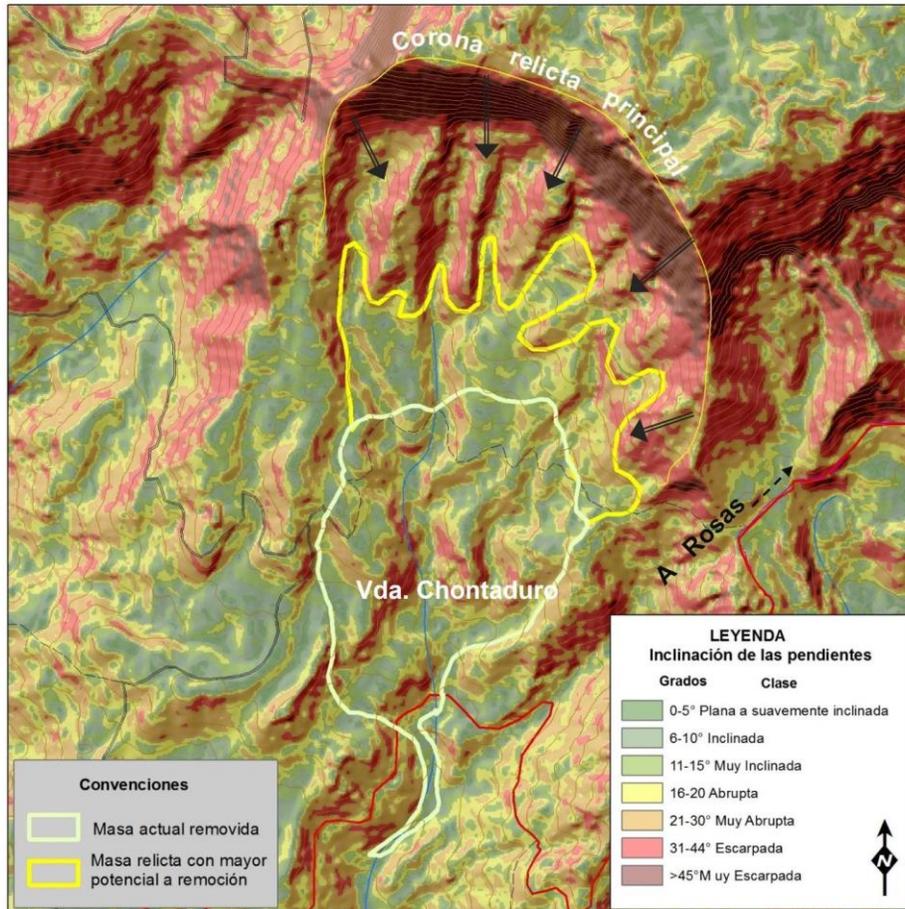
Con base en experiencias anteriores se muestra un mapa que presenta en color amarillo la zona superior de la microcuenca de la quebrada Chontaduro (figura 19) más susceptible a ser afectada por el movimiento retrogrado del fenómeno y que involucra más de 300.000 m² anotando también la posibilidad, en un escenario lejano, de que pueda suceder otro movimiento de grandes dimensiones.

Figura 19. Mapa basado en conocimiento de eventos similares en el territorio colombiano para delimitar la porción de terreno de depósitos relictos que se ubican hacia la parte superior del MM

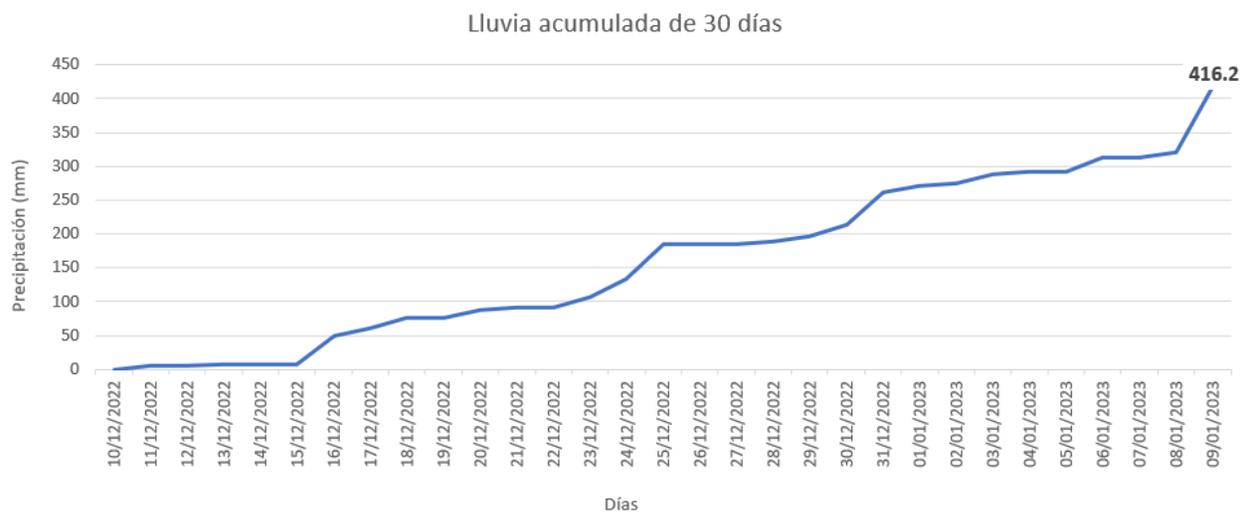
Los escenarios de lluvia acumulada se calcularon para 30 y 15 días antes del evento, lo cual se muestra en las figuras 23 y 24. El valor de precipitación acumulada para 30 días es de 416 mm; mientras que para 15 días es de 282 mm.

Figura 23. Histograma que representan la lluvia acumulada para 30 días antes del evento

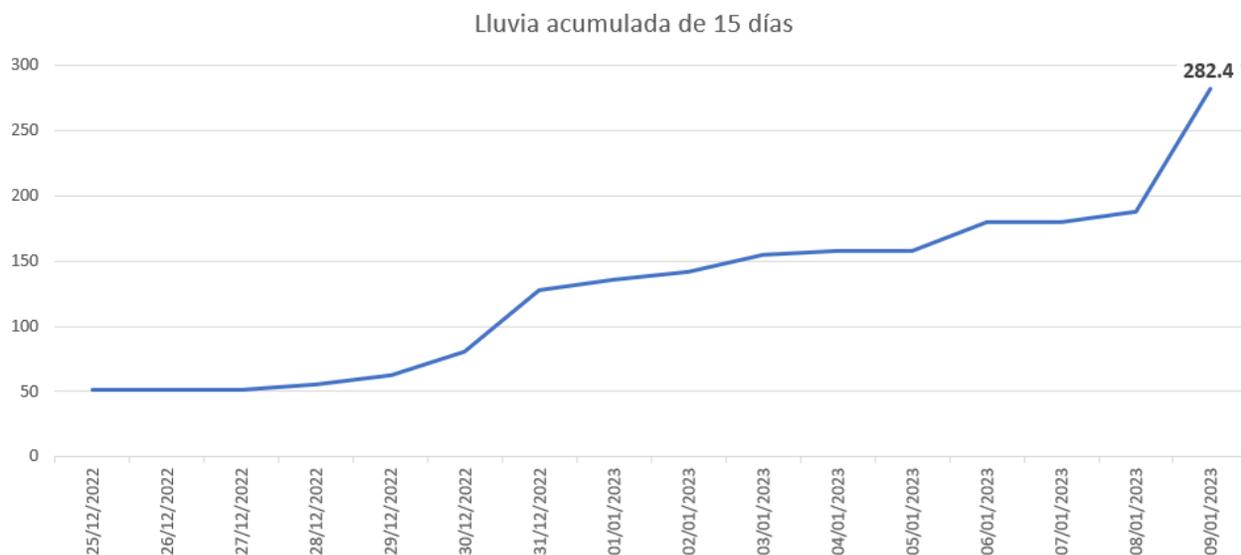
Figura 24. Histograma que representa la lluvia acumulada para 15 días antes del evento

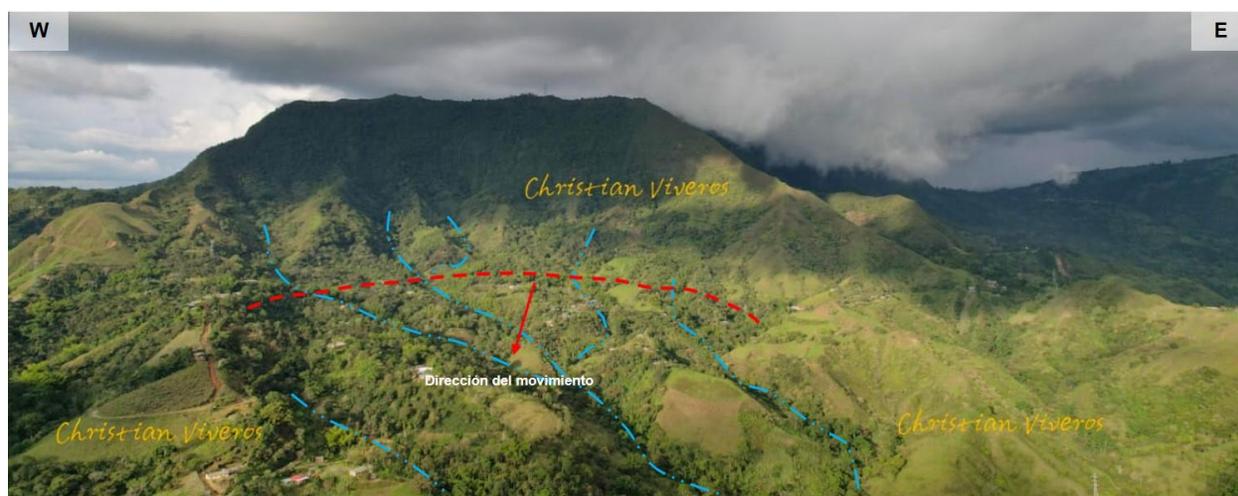
Figura 27. Cerro Broncazo

La línea discontinua roja señala la localización aproximada de la corona del movimiento de Chontaduro y en azul el curso de los drenajes antes de la ruptura. La dirección del movimiento se indica con una flecha roja. Fuente: Fotografía cortesía de Christian Viveros, habitante de Párraga Viejo, tomada el 5 de enero.

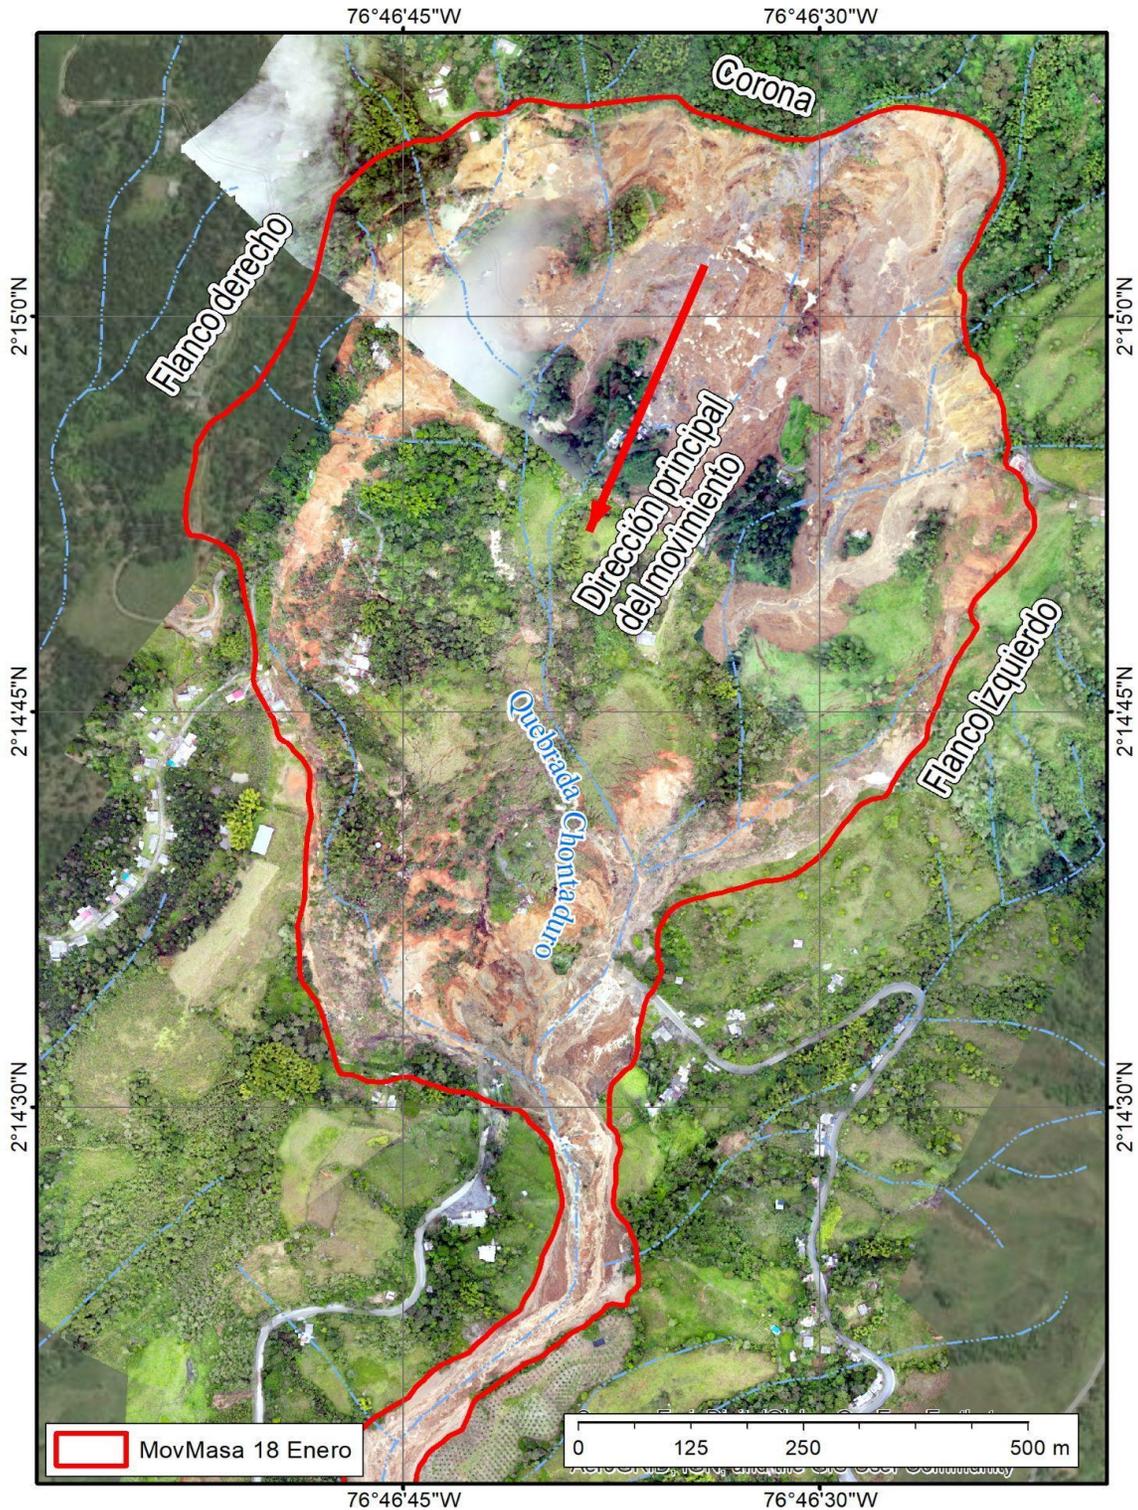
El deslizamiento se caracteriza por presentar movimientos diferenciales y distintos mecanismos de falla en cada una de sus partes. En la corona, zona de inicio del movimiento, los desplazamientos están asociados a un mecanismo de falla rotacional; en los flancos (costados laterales del deslizamiento) predominan las fallas de tipo traslacional; en el cuerpo (masa desplazada) se observa intensa deformación, hundimientos y agrietamientos transversales y paralelos a la corona principal; en la pata del movimiento, es decir, la zona inferior del material desplazado y más alejado de la corona, se observan deslizamientos traslacionales, caídas de bloques de suelo y flujos de tierra, detritos y lodo, que se encauzaron por las zonas de menor pendiente). Todas estas combinaciones de movimientos evidencian que el deslizamiento es de estilo complejo y su actividad y comportamiento ha ido cambiando y evolucionando, de acuerdo con la disponibilidad de agua en la parte alta de la cuenca (figura 29).

Figura 29. Vista en planta del deslizamiento de Chontaduro Generado a partir de las ortofotos del 11 y 18 de enero de 2023.

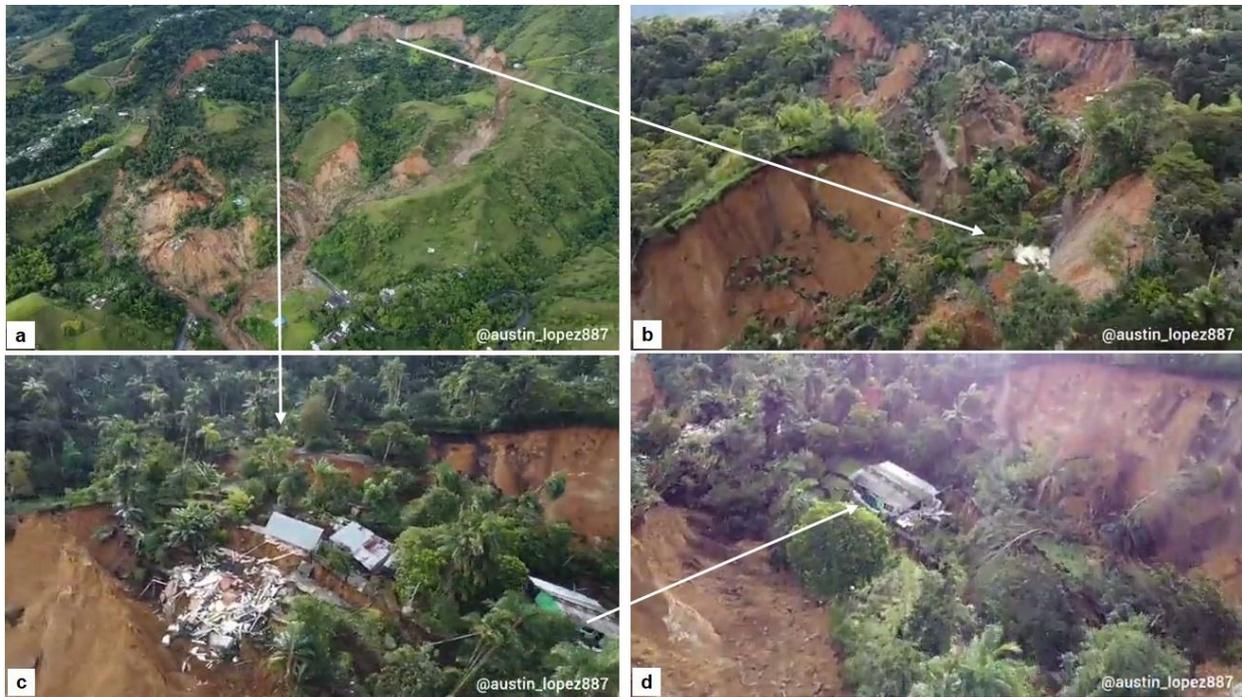
El movimiento en masa inició como un deslizamiento de tipo rotacional (la superficie de ruptura es de forma curva semicircular y cóncava hacia arriba, figura 30), exponiendo un escarpe vertical hasta de 20 m de altura, conformado por intercalaciones de capas de suelos residuales de ceniza y de flujos piroclásticos de la Formación Galeón. Parte del cuerpo adyacente a la corona del movimiento se inclinó hacia atrás debido a la concavidad de la superficie de falla, es decir, que el terreno se hundió, luego se generaron encharcamientos (figura 31).

Figura 30. Fotografías de vuelo de dron del 10 de enero de 2023

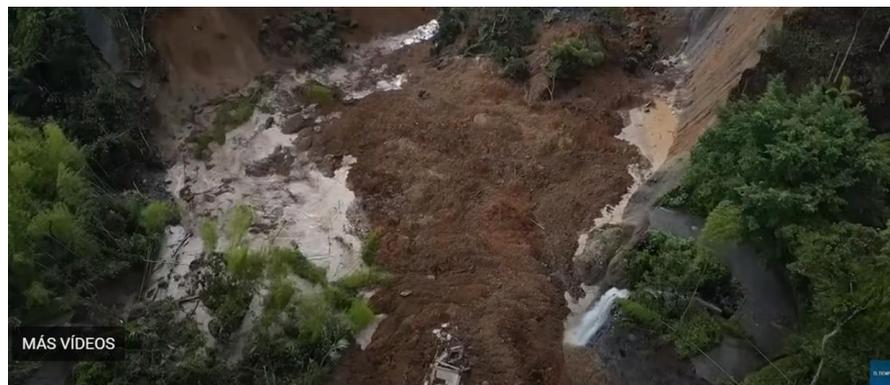
Figura 31. Detalle de los encharcamientos generados en la zona adyacente a la corona

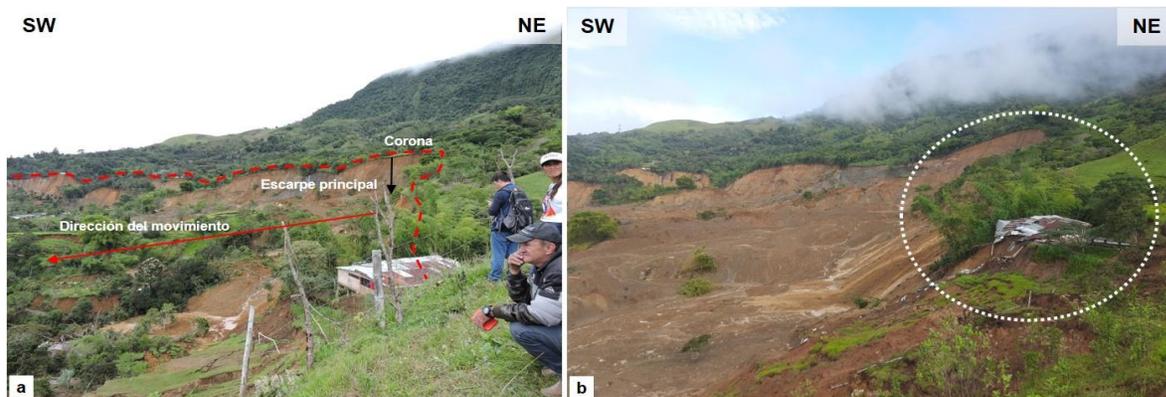
Figura 32. Evolución de la corona del deslizamiento de Chontaduro

a) Escarpe de 30 m de altura por retroceso de la corona del deslizamiento, fotografía del 12 de enero; b) se observa el retroceso de la corona y la degradación de la masa desplazada, la cual fluye, fotografía del 20 de enero.

Durante los días 10 a 18 de enero, se observó un retroceso de la corona de 114 m y un aumento del escarpe principal hasta de 40 m, debido a la reducción de la resistencia de los suelos que lo conforman, ya que se encuentran altamente saturados. Este proceso genera grietas de tensión paralelas al trazo de la corona principal.

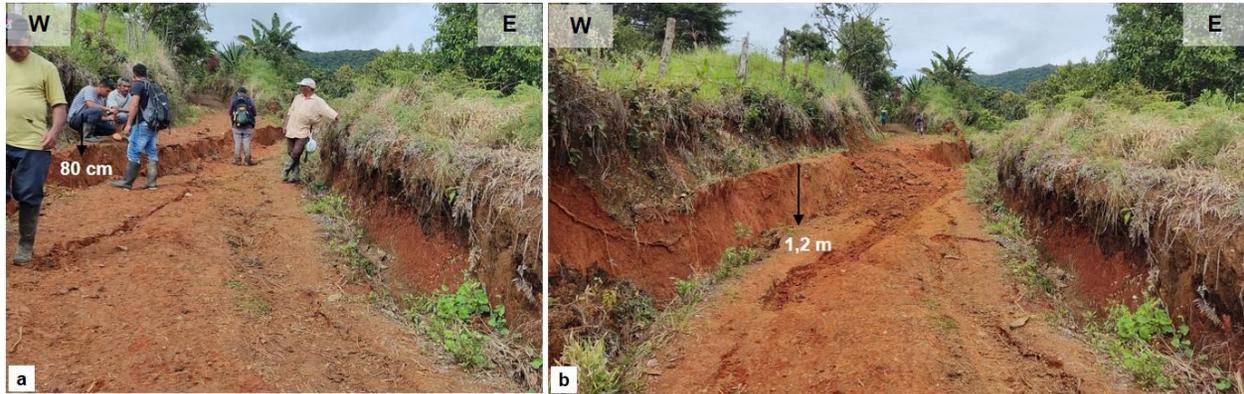
Figura 33. Grietas de tensión y escarpes observados en el flanco derecho, sector Santa Clara

a) La grieta evolucionó a un escarpe de 80 cm de profundidad y una apertura de 15 cm, 12 de enero; b) El 13 de enero, el escarpe tenía 1,20 m de profundidad y su apertura en la parte central era de 30 cm. Las personas del sector rellenaron el hueco, para facilitar el tránsito por el único camino veredal que queda disponible en este sector.

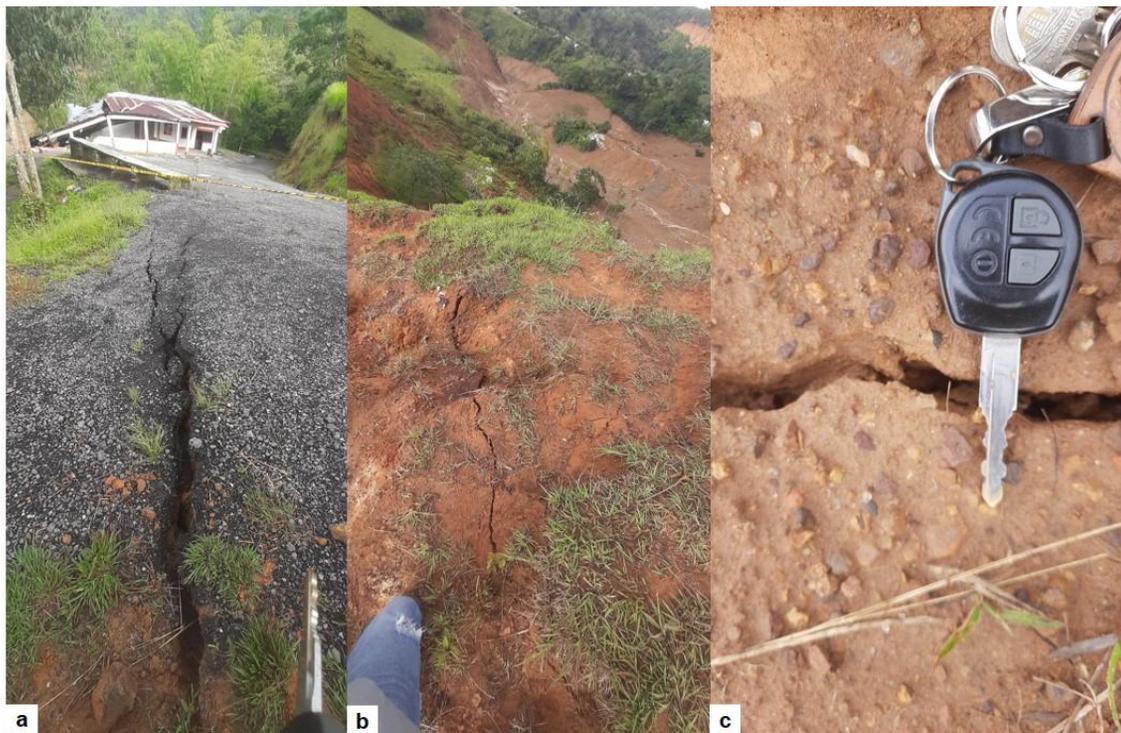
Los flancos derecho e izquierdo del deslizamiento se caracterizan por sus escarpes hasta de 20 m de altura conformados por suelos residuales rojizos de antiguos depósitos de ceniza de alta plasticidad. Los flancos presentan mecanismo de falla de tipo traslacional (superficie de ruptura plana), donde también se observan grietas de tensión y escarpes de menores alturas al escarpe principal, paralelos a la dirección del flanco (NS), que indican un proceso de ensanchamiento (figura 33). Esto se observa principalmente cuando la corona retrocede en los extremos derecho e izquierdo, respectivamente (figura 34).

Figura 34. Grietas de tensión y escarpes observados en el flanco izquierdo, sector La Gallera, vereda La Soledad

a) Grieta de tensión paralela a la corona, a 23 m de la corona principal, 18 de enero; b) Grieta de tensión paralela al flanco izquierdo, de 15 m de longitud; c) detalle de apertura de la grieta, 1 cm.

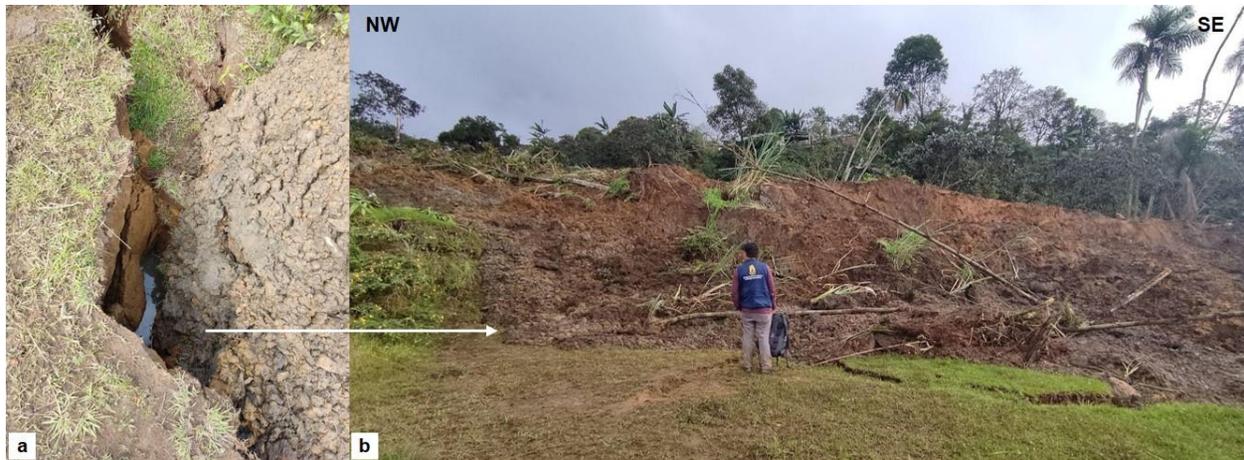
Figura 35. Flanco derecho en el sector de la escuela de Párraga Viejo
a) Masa saturada acumulada sobre el flanco derecho; b) La masa forma un lóbulo de 3 m de altura, de aspecto viscoso, que se encuentra confinada por un cerro o lomo estructural.

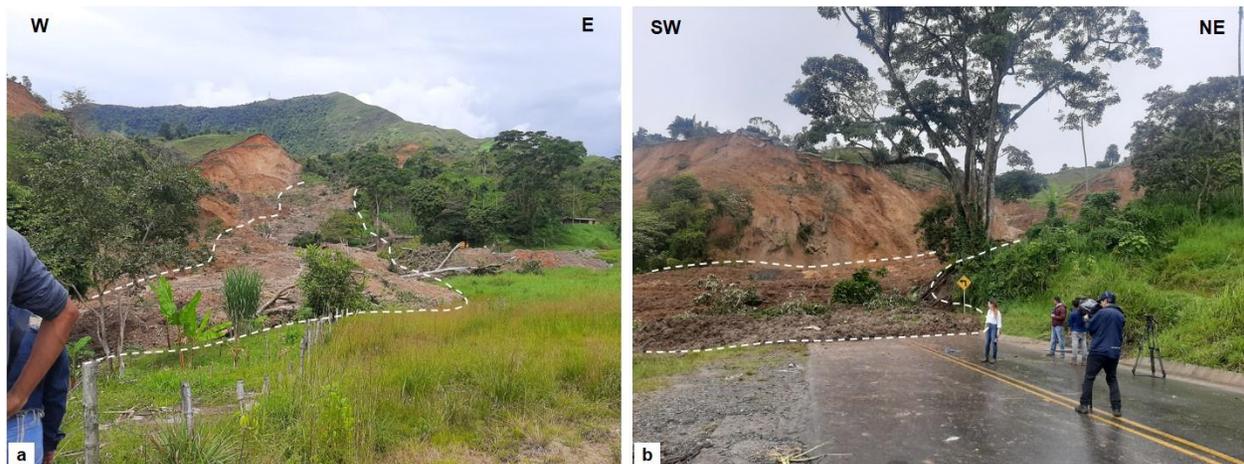
Figura 36. Flujos en la pata o pie del movimiento en masa de Chontaduro
a) Flujo del 11 de enero; b) Flujo del 12 de enero.

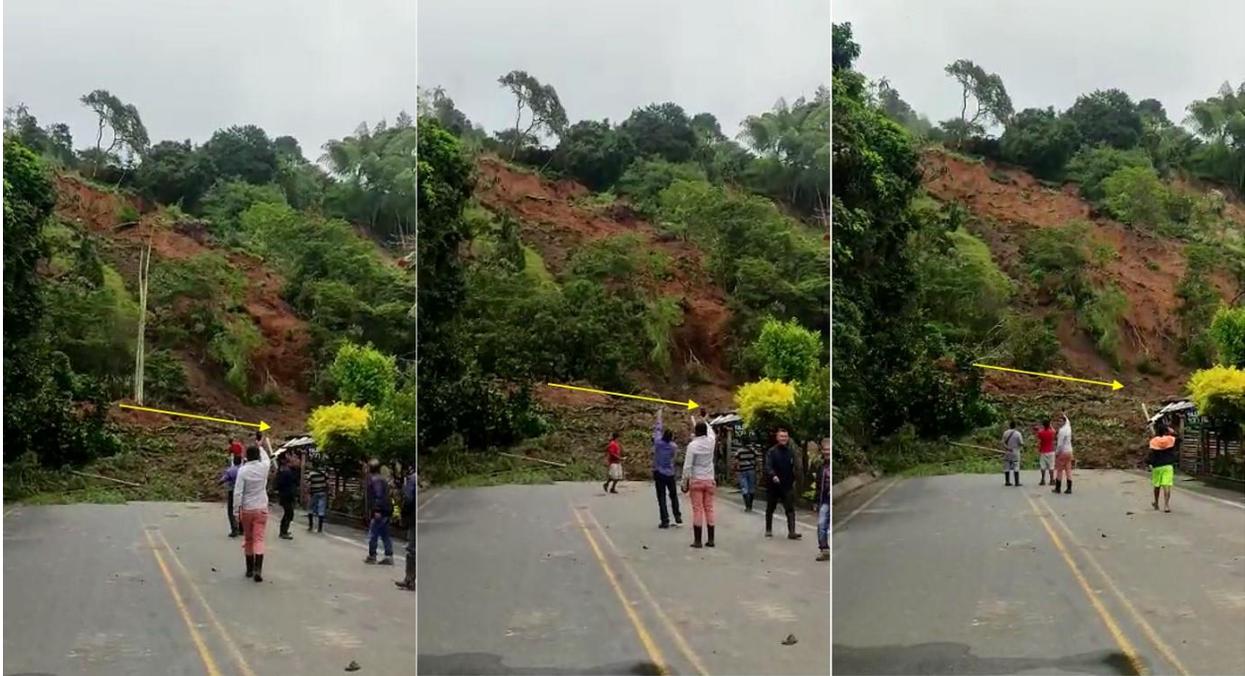
En los registros fotográficos y de videos circulados por redes sociales, el día 9 de enero, se observa que los flujos han avanzado sobre la quebrada Chontaduro, como el presentado en el noticiero del canal CityTV (<https://www.youtube.com/watch?v=4cld4spbTQk>), que corresponde a un flujo en el cual se visualiza un árbol incorporado por el flujo (figura 39). Según mediciones aproximadas, se infiere una velocidad cercana a los 7 km/h y un espesor cercano a los 2 m, con un material que corresponde a una capa superficial con alto contenido de finos. La velocidad estimada de 7 km/h (aproximadamente 2 m/s) es clasificada por Cruden y Varnes (1996) como muy rápida a extremadamente rápida.

Figura 39. Flujo en el sector vereda Chontaduro en el cruce con la vía Panamericana, costado oeste de la quebrada. Fuente: Fotograma del video que circuló en redes sociales y fue presentado en City TV, <https://www.youtube.com/watch?v=4cld4spbTQk>.
