**Informe visita de emergencia a la microcuenca de la quebrada Chontaduro y
concepto técnico sobre el trazado alternativo de la vía Panamericana – Municipio
de Rosas**

Colombia, departamento de Cauca

Bogotá, D. C., enero de 2023

Servicio Geológico Colombiano

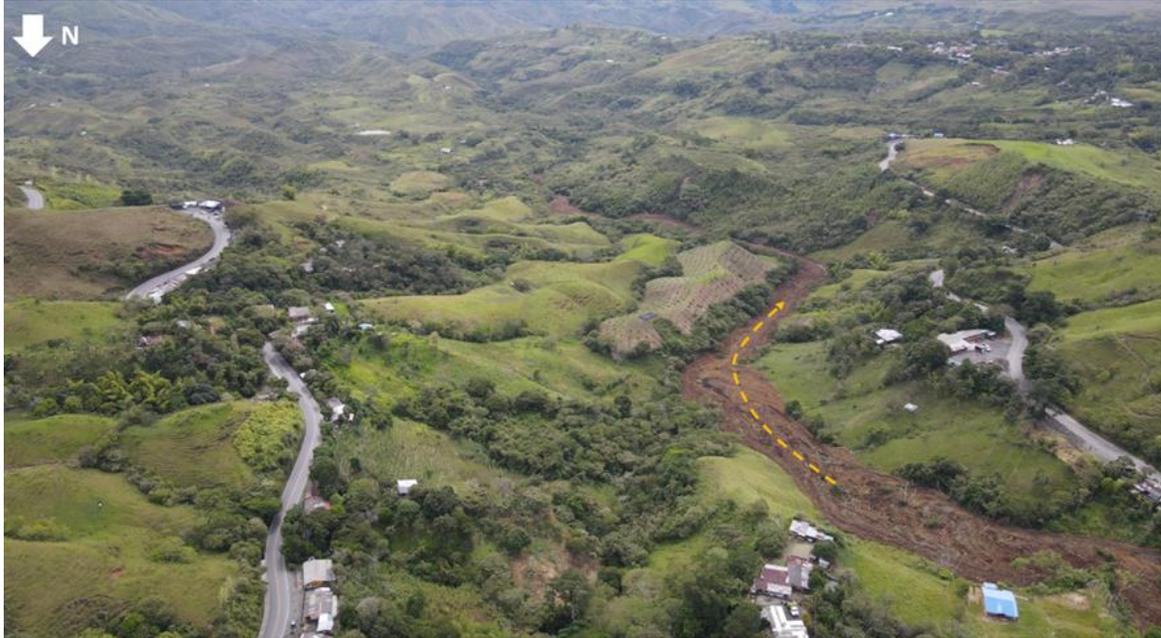
Adicionalmente, para el mismo día 9 de enero, se cuenta con una fotografía tomada hacia la 1:20 p.m. por Lucio Cruz, el profesor de la Universidad del Cauca (figura 40), se observa el depósito dejado sobre el cauce de la quebrada Chontaduro, aguas abajo de la escuela de Chontaduro.

Figura 40. Registro del flujo del día 9 de enero de 2023 en el sector de la vereda Chontaduro
Fuente: Lucio Cruz, Universidad del Cauca.

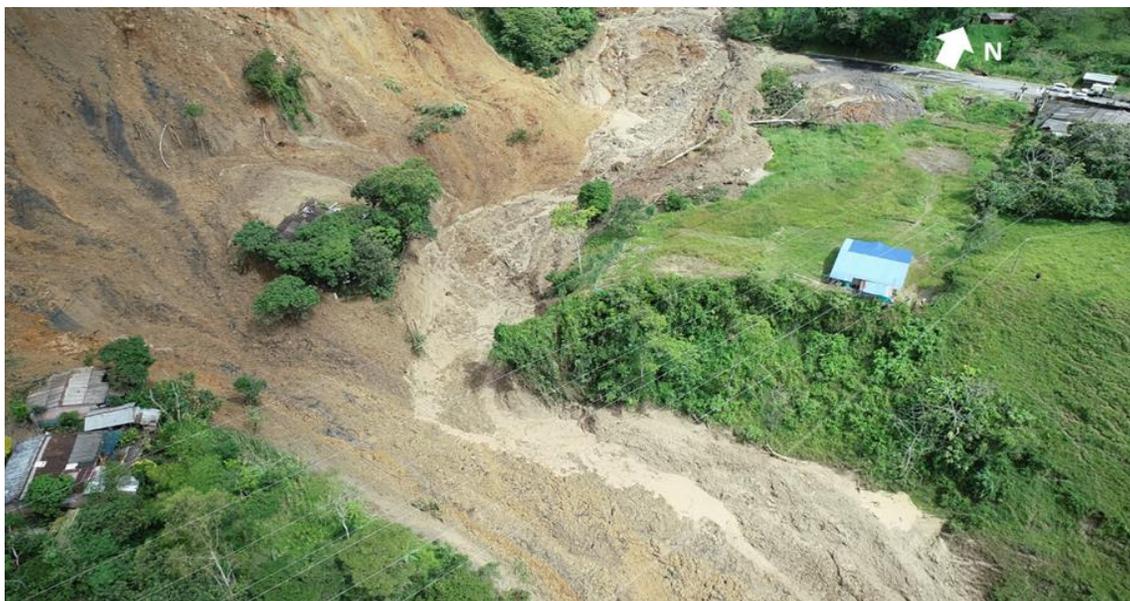
El día 10 de enero, el profesor Cruz tomó algunas fotografías con dron, observándose que el depósito de material en la zona de la escuela se mantuvo respecto del día anterior (figura 41), sin embargo, se observan cambios en la ladera hacia la margen derecha de la quebrada, en la cual el día 9 de enero aún se observa material vegetal que se reduce significativamente para el día 11 de enero.

Figura 41. Registro del flujo del día 10 de enero de 2023 en el sector de la vereda Chontaduro
Fuente: Lucio Cruz – Universidad del Cauca.

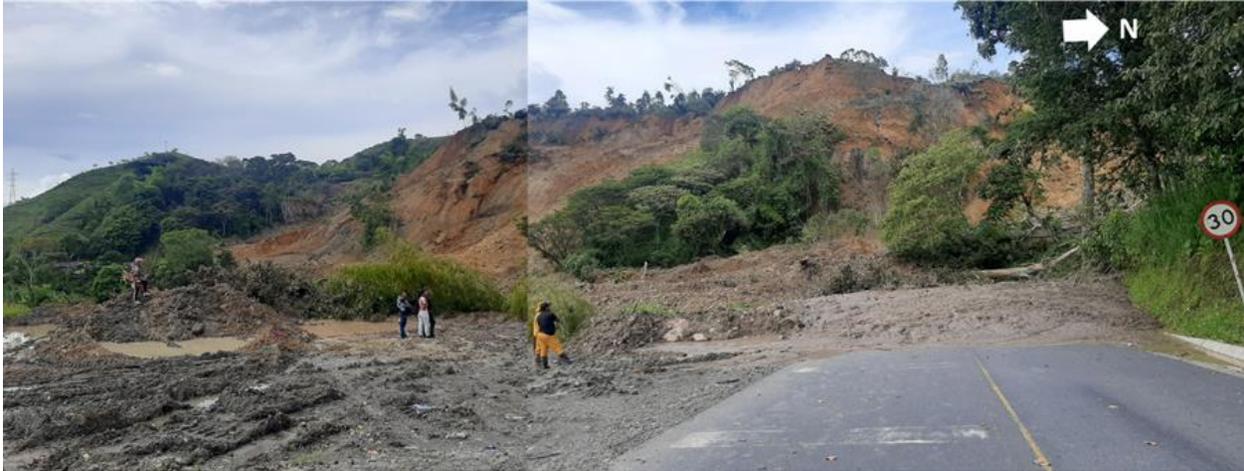
El día 11 de enero, durante la visita técnica realizada por los profesionales del SGC, pese a que durante la jornada de trabajo no se registraron lluvias, el material fluía de manera intermitente, con velocidades aproximadas a las descritas para el día 9 de enero de unos 7 km/h. El espesor depositado en el sector de la vía era de aproximadamente 2 m respecto al nivel de la vía (figura 42).

Figura 42. Registro del flujo del día 11 de enero de 2023 en el sector de la vereda Chontaduro

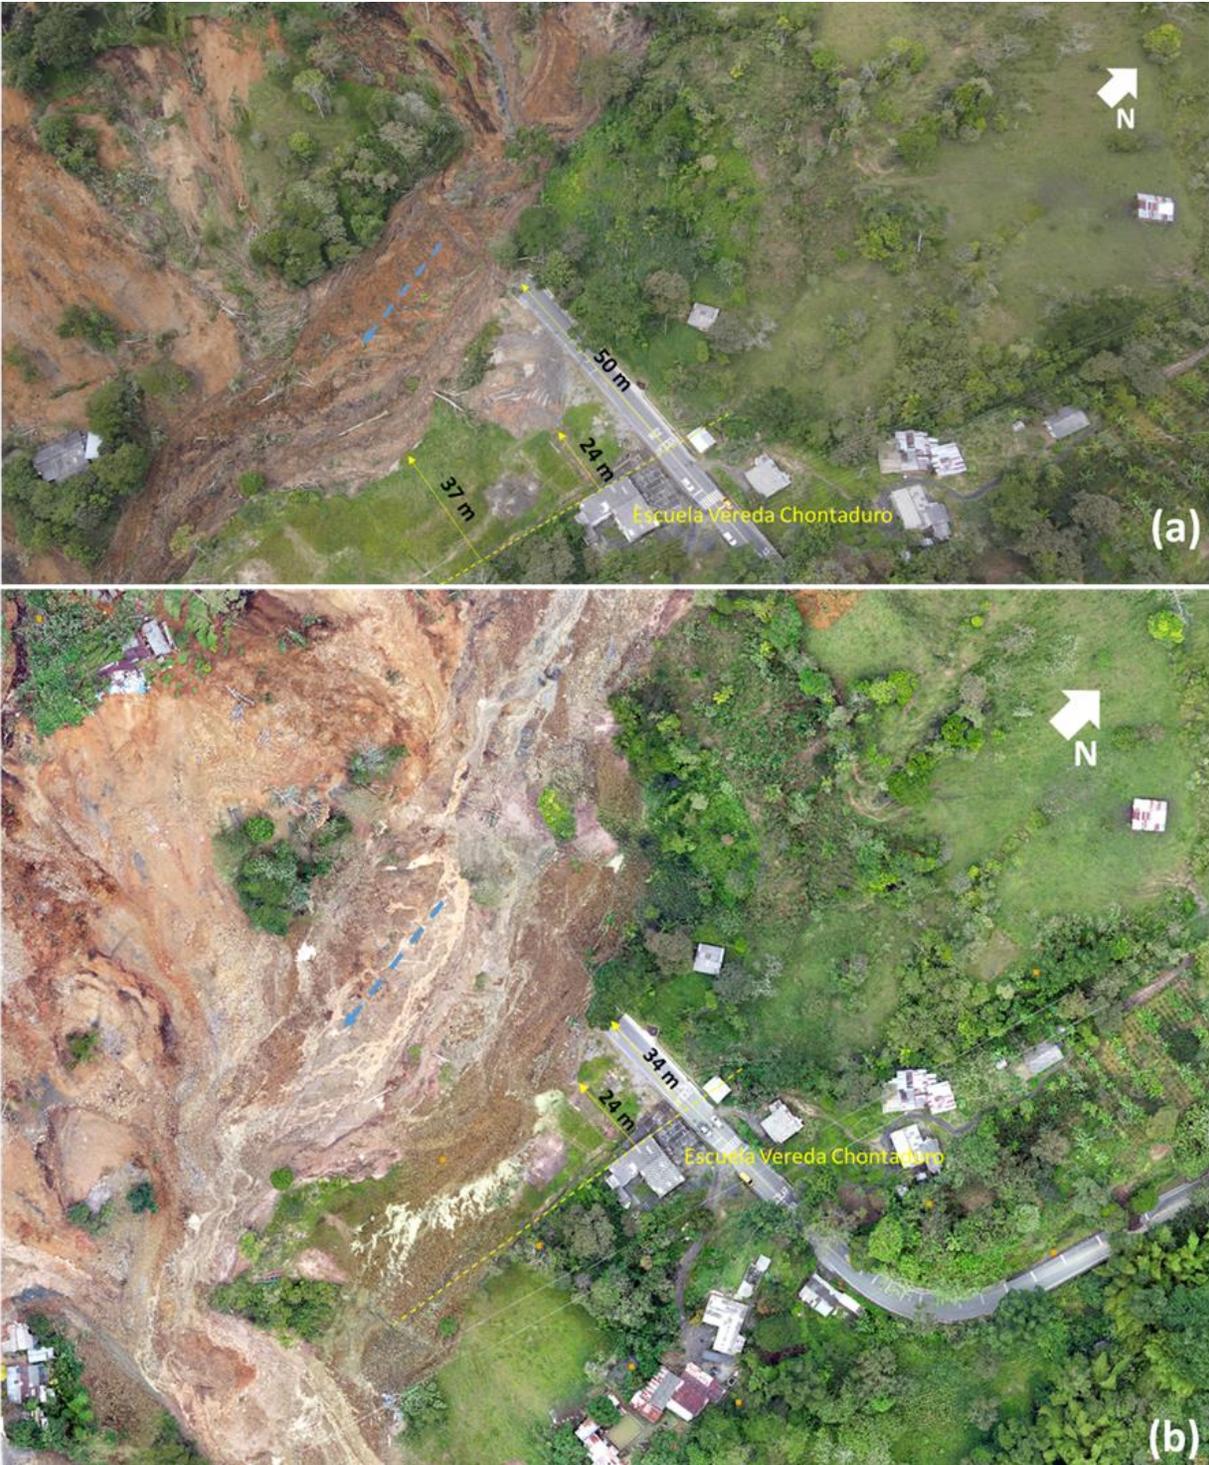
Figura 43. Avance del depósito en la zona de la vía Panamericana entre los días 9 y 13 de enero de 2023 en el sector de la escuela de la vereda Chontaduro
a).Imagen del 9 de enero; b) imagen del 13 de enero. Fuente: Lucio Cruz y SGC.

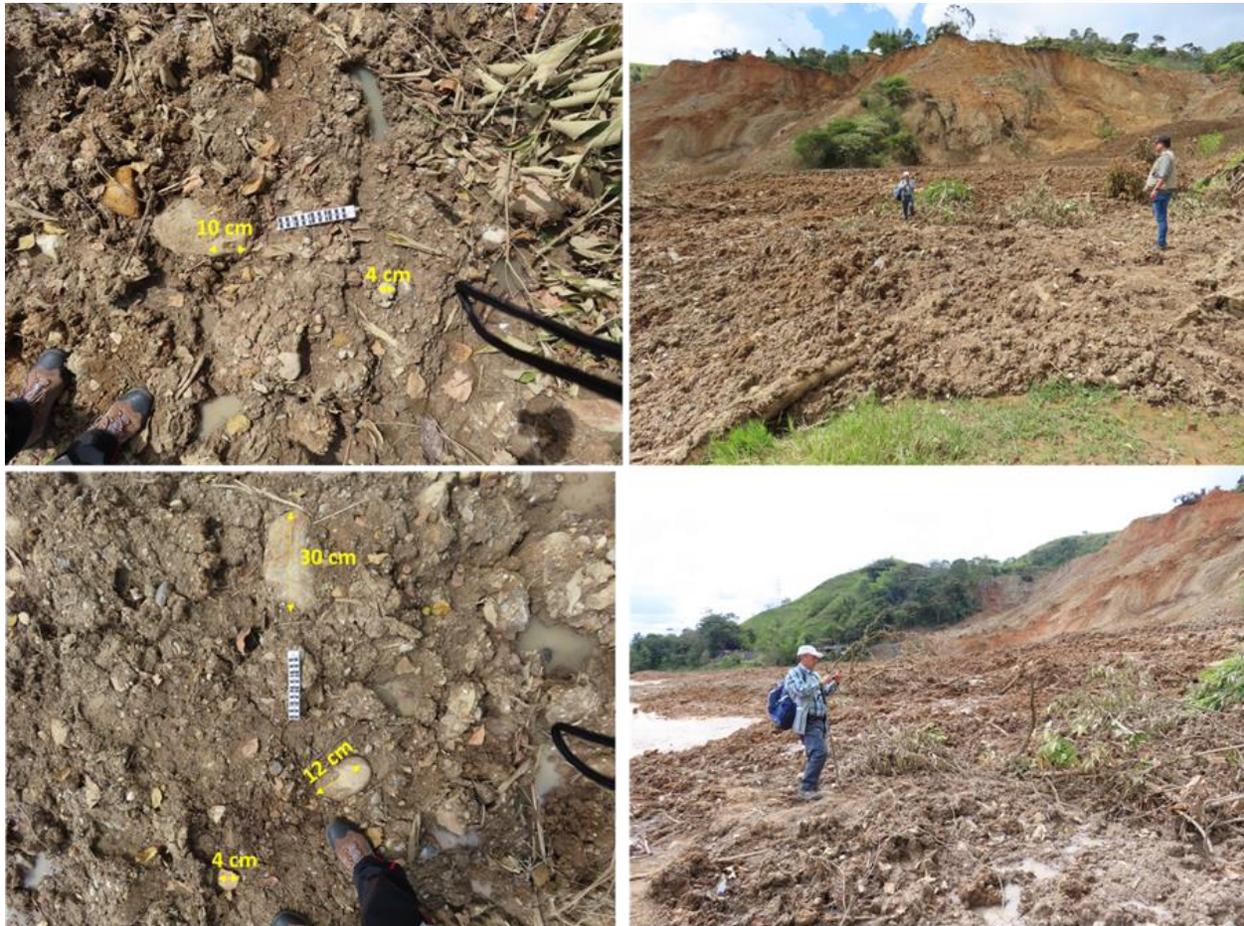
Figura 44. Tamaños de las partículas gruesas contenidas en una matriz fina en el depósito que se viene conformando en el sector de la vía Panamericana cerca a la escuela de Chontaduro.

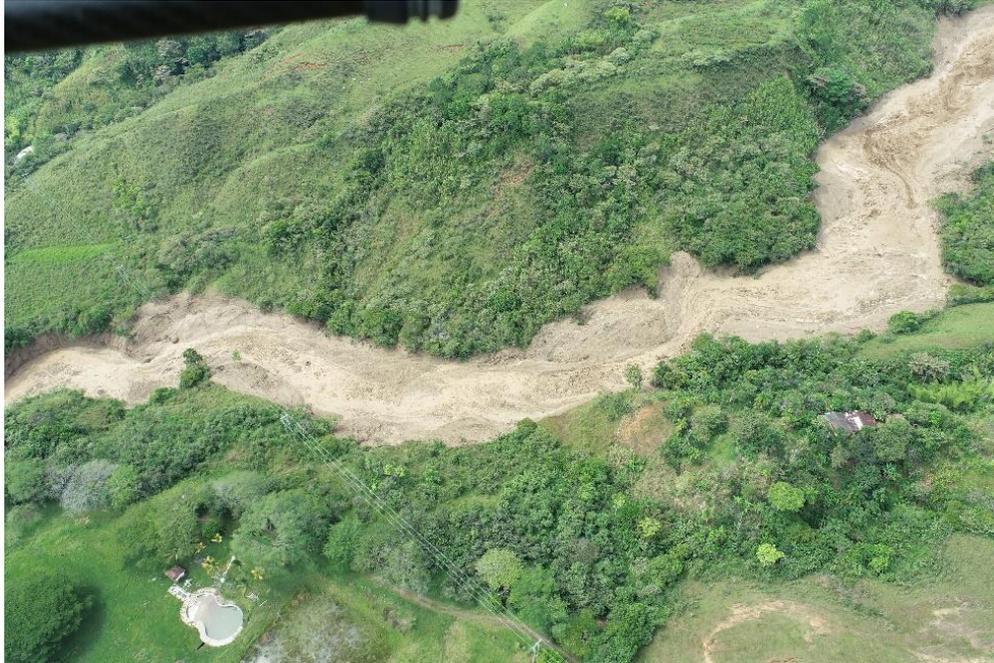
De acuerdo con las observaciones de campo, se pudo evidenciar que los materiales transportados por los flujos en su gran mayoría corresponden material fino (figura 48), por lo cual se determinó que concentraciones volumétricas de sólidos de 35% representan de manera aproximada las características de los flujos que se han presentado desde el 9 enero de 2023. Por otra parte, debido a la incertidumbre en la composición del flujo se utilizó la fórmula reológica de Full Bingham, cuyos parámetros usados dentro del modelo se especifican en la figura 49.

Figura 48. Flujo ocurrido en la quebrada Chontaduro el 9 de enero de 2023 predominante de matriz fina

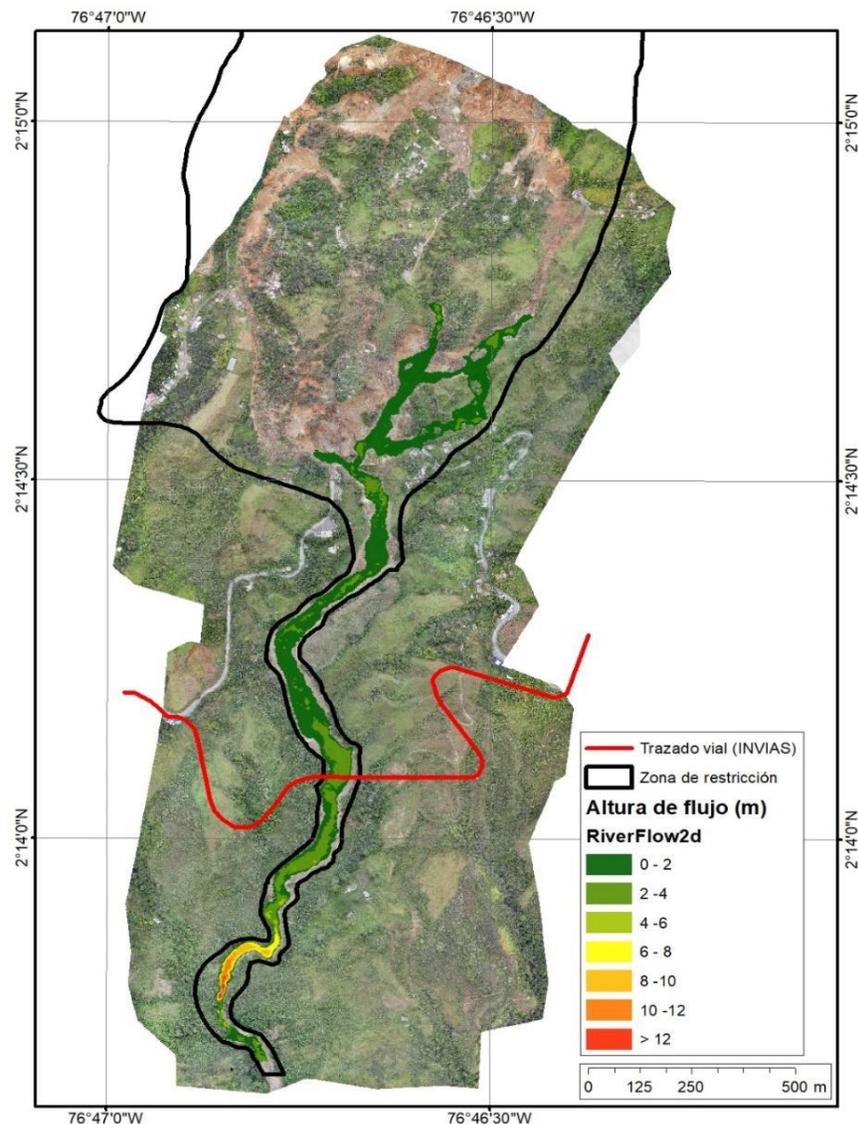
Figura 50. Alturas de flujo a lo largo del cauce de la quebrada Chontaduro
Alturas obtenidas a través de las simulaciones computacionales empleando el software riverflow2d. Se representa en línea roja el trazo aproximado de la variante vial propuesta por Invias; y en línea negra, la zona de restricción propuesta por el SGC.

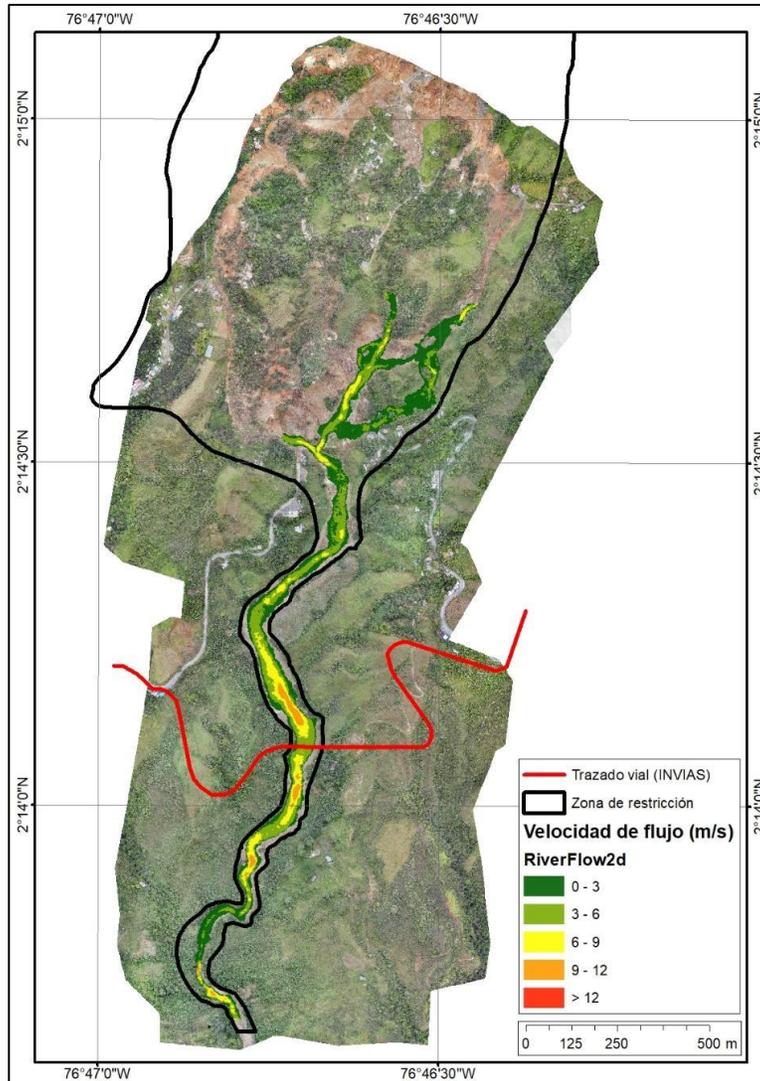
Figura 52. Velocidades de flujo a lo largo del cauce de la quebrada Chontaduro
Las velocidades se obtuvieron a través de las simulaciones computacionales empleando el software riverflow2d. Se representa en línea roja el trazo aproximado de la variante vial propuesta por INVÍAS; y en línea negra, la zona de restricción propuesta por el SGC.

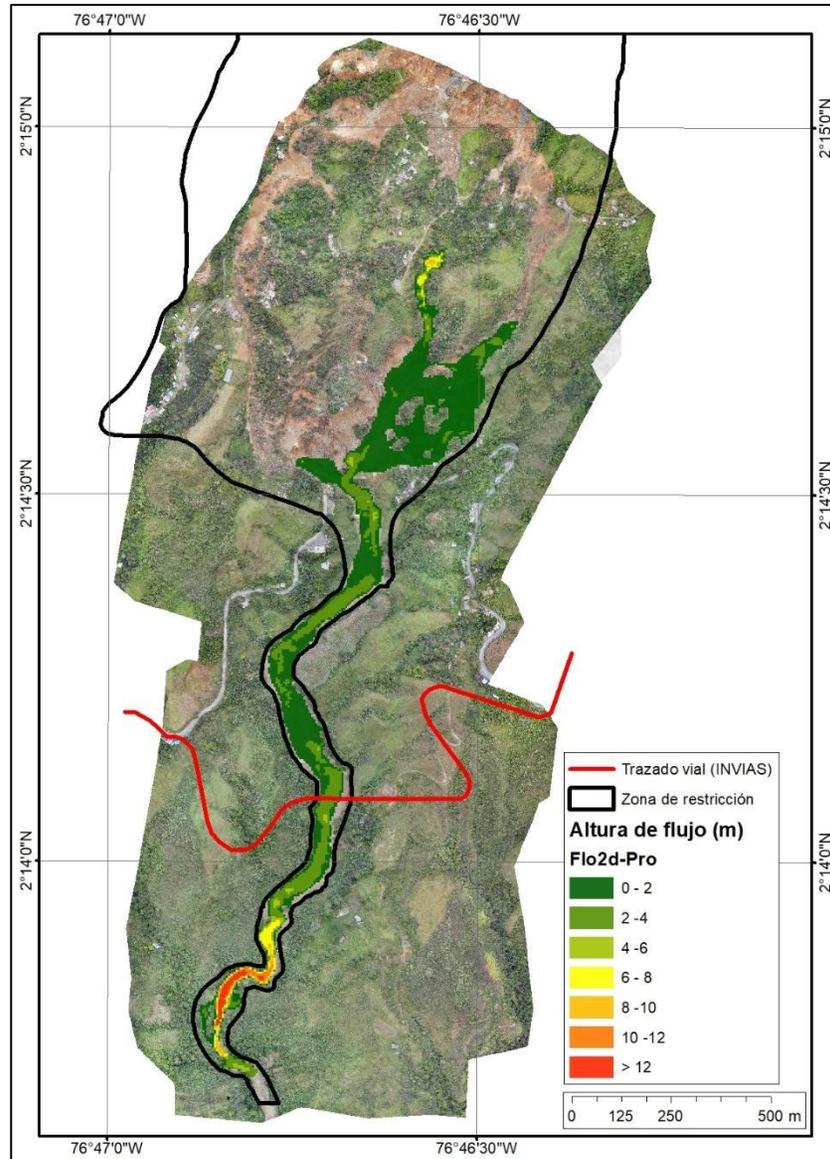
Figura 55. Alturas de flujo a lo largo del cauce de la quebrada Chontaduro
Obtenidas a través de las simulaciones computacionales empleando el software FLO-2D Pro©. Se representa en línea roja el trazo aproximado de la variante vial propuesta por INVÍAS; y en línea negra, la zona de restricción propuesta por el SGC.

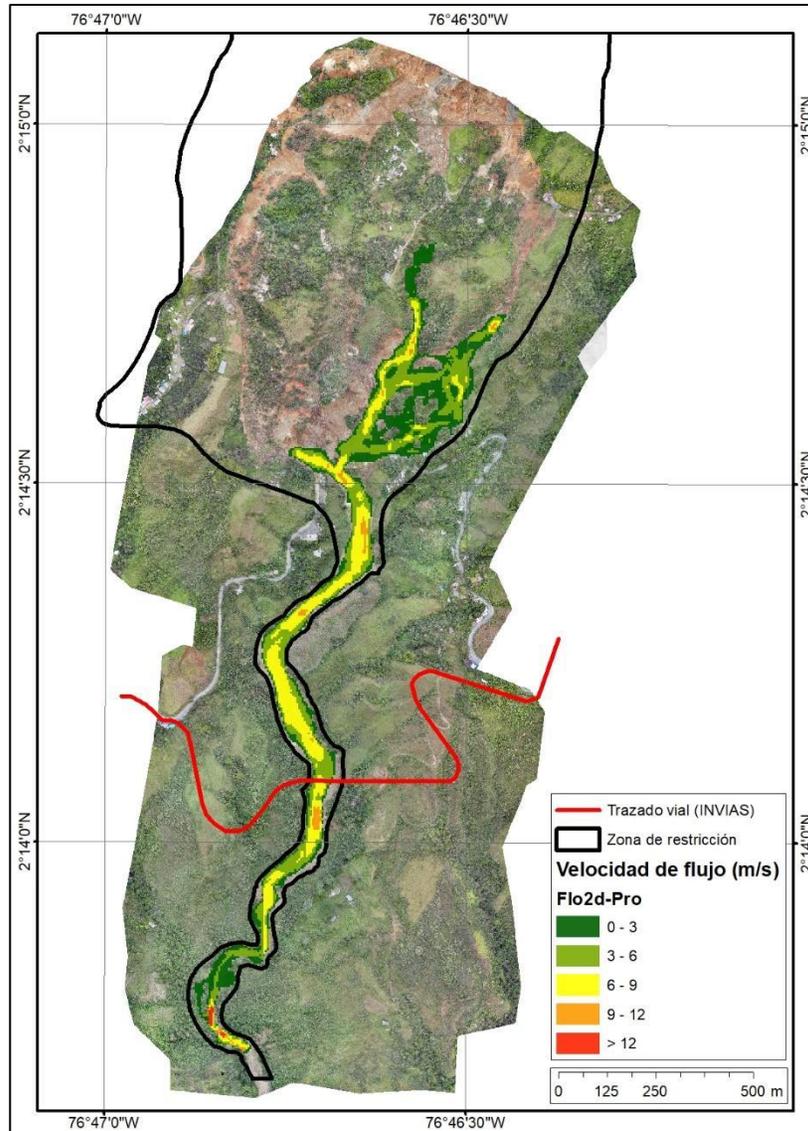
Figura 57. Velocidades de flujo a lo largo del cauce de la quebrada Chontaduro. Obtenidas a través de las simulaciones computacionales empleando el software riverflow2d. Se representa en línea roja el trazo aproximado de la variante vial propuesta por INVIAS; y en línea negra, la zona de restricción propuesta por el SGC.

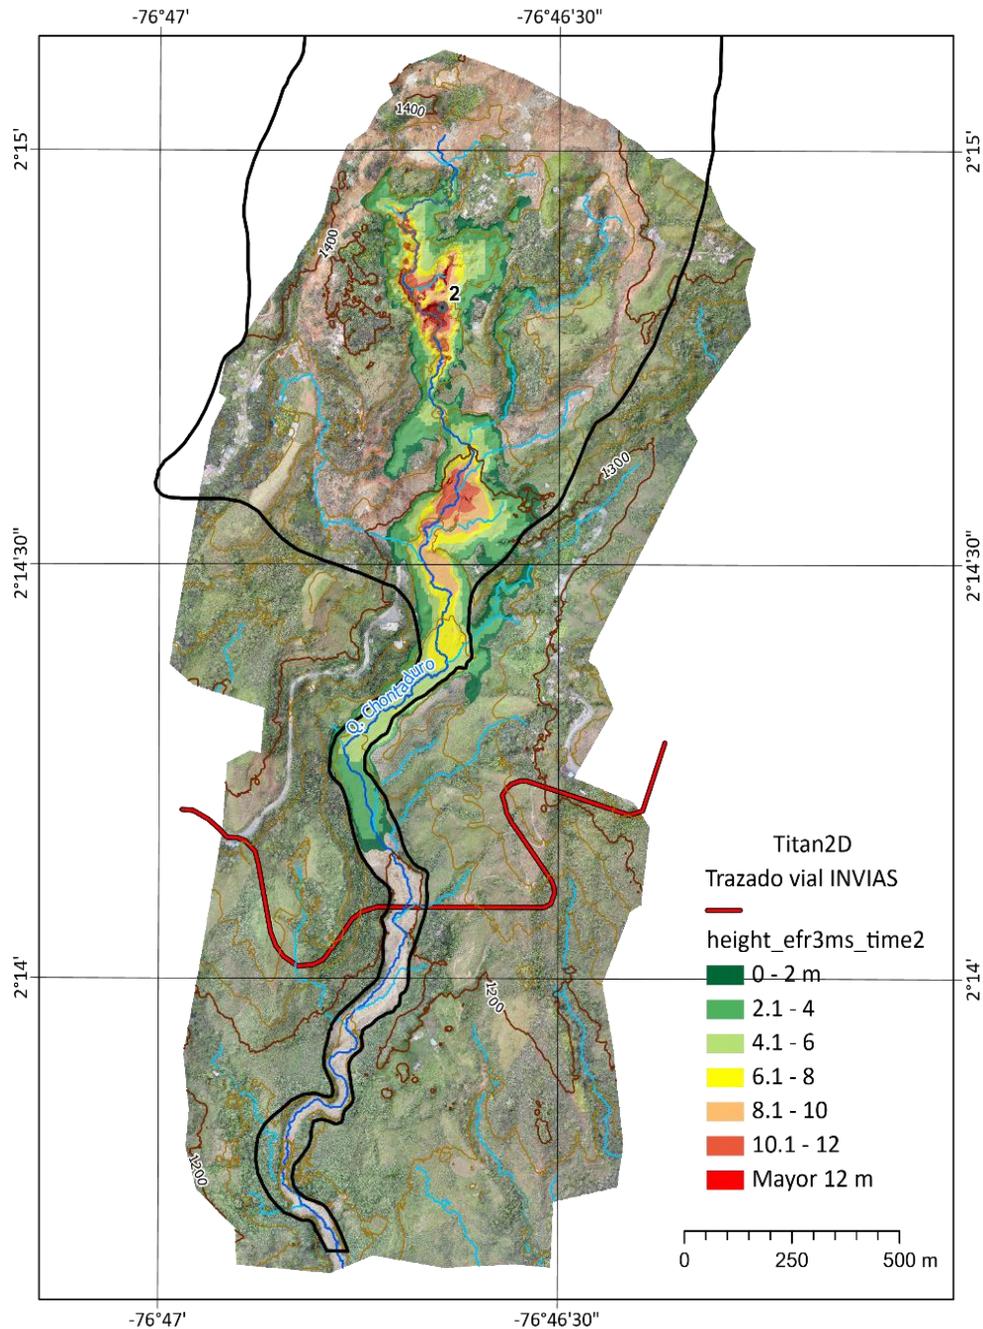
Figura 58. Alturas de flujo para el escenario 1 a lo largo del cauce de la quebrada Chontaduro. Obtenidas a través de simulaciones computacionales empleando el software Titan2D para un volumen de 1,2 millones de m³. La línea roja representa el trazado aproximado de la variante vial propuesta por INVIAS y en línea negra, la zona de restricción propuesta por el SGC.

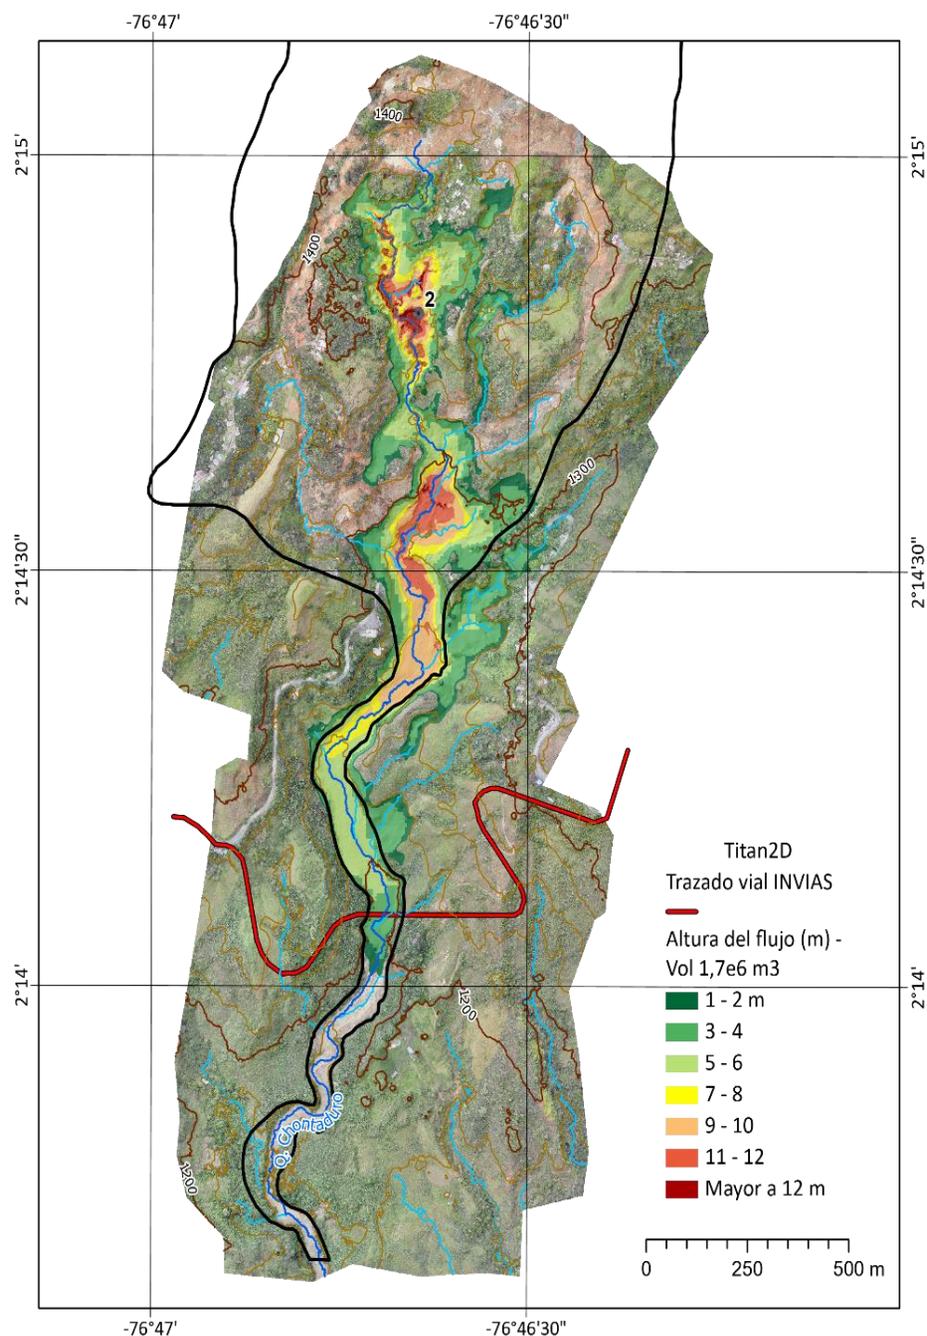
Figura 59. Alturas de flujo para el Escenario 2 a lo largo del cauce de la quebrada Chontaduro Obtenidas a través de simulaciones computacionales empleando el software Titan2D para un volumen $1,65 \times 10^6 \text{ m}^3$. La línea roja representa el trazado aproximado de la variante vial propuesta por INVIAS y en línea negra, la zona de restricción propuesta por el SGC.

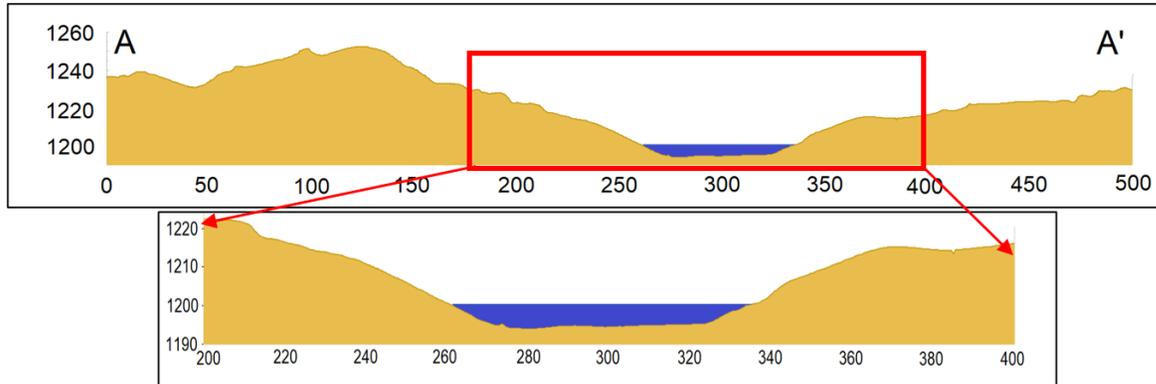
Figura 61. Sección transversal A-A'. Se muestra en color azul la lámina del flujo simulado con Titan2D, de acuerdo con los resultados obtenidos con la simulación computacional para un volumen de $1,7 \times 10^6 \text{ m}^3$
