# Geología de una tragedia: 50 años del deslizamiento de Quebrada Blanca

28 de junio de 2024

SERVICIO  
GEOLOGICO  
COLOMBIANO

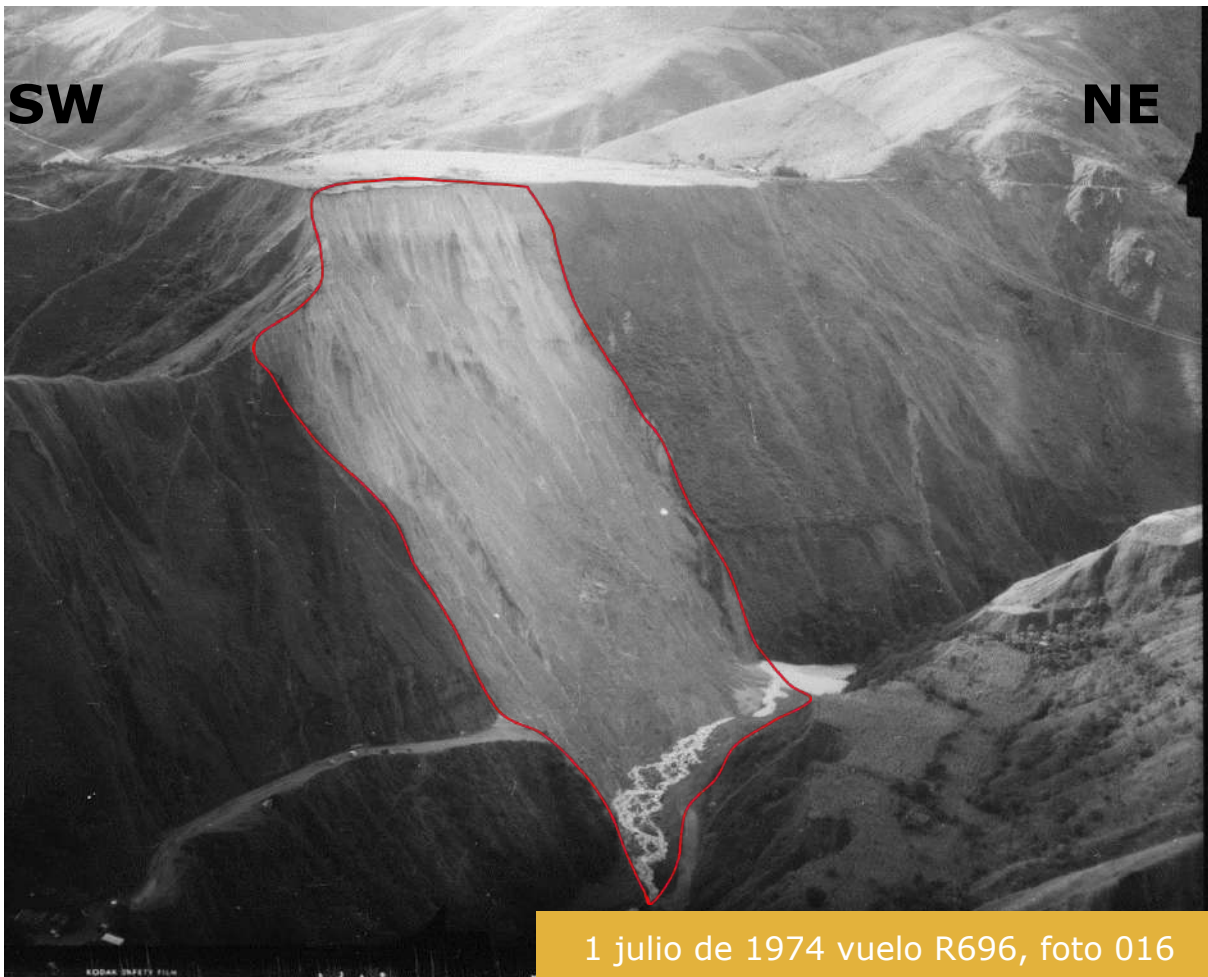
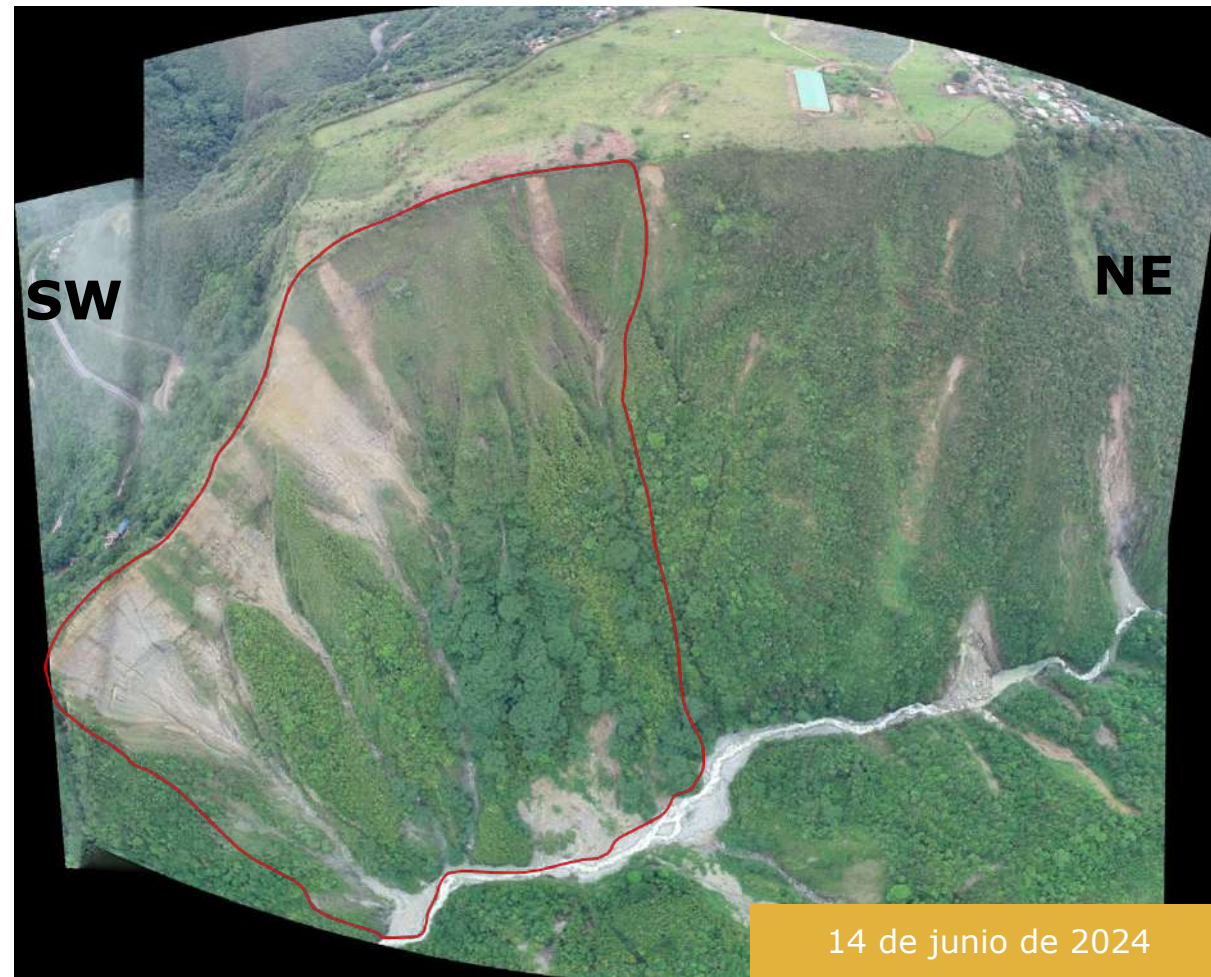
El deslizamiento de 1974 deja una ladera “uniforme” y plana que se va degradando progresivamente por procesos erosivos que dan origen a nuevos deslizamientos. Se mantiene la cicatriz de la corona y el escarpe del deslizamiento de 1974.

**Ancho de la corona:** 589 m (6 canchas de fútbol)

**Altura total:** 320 m (119 pisos)

**Longitud total:** 530 m (5 canchas de fútbol)

**Altura del escarpe:** 100 m - 120 m (37 pisos - 44 pisos)

**Pendiente del escarpe:** 50° - 65°

**Altura del depósito:** 150 m - 190 m (56 pisos a 70 pisos)

**Pendiente del depósito:** 20° - 45°

**Volumen reportado Mejía y Mora (2000):** 450.000 m<sup>3</sup> (30.000 volquetas dobletroque)

**Volumen estimado como cuña:** 1.020.000 m<sup>3</sup> (68.000 volquetas dobletroque)

**Volumen estimado como medio cono:** 808.174,5 m<sup>3</sup> (53.878 volquetas dobletroque)

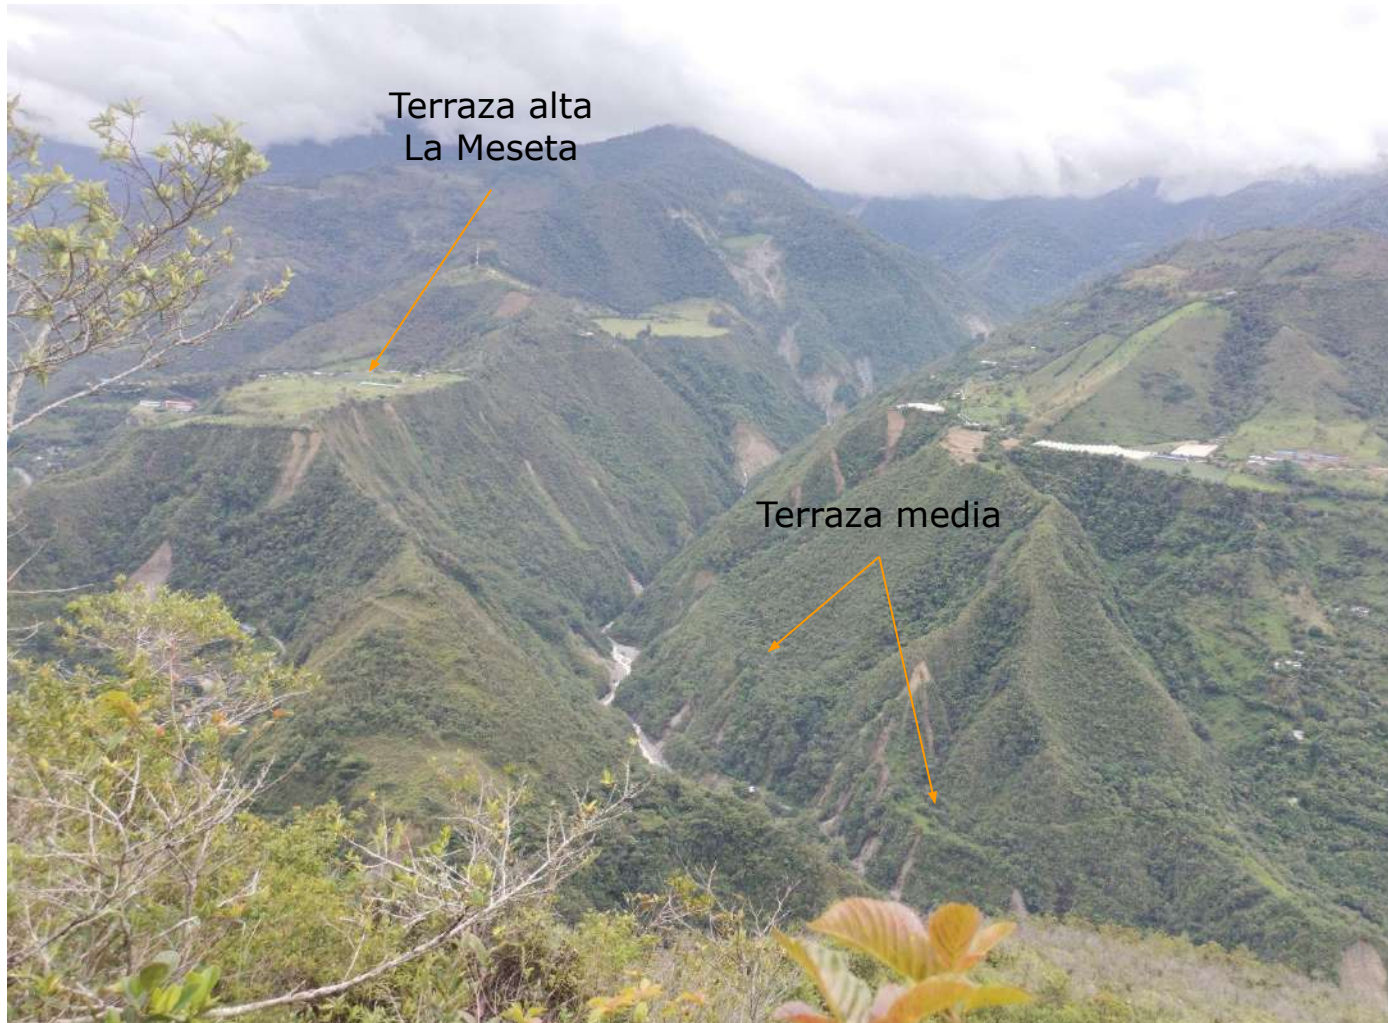
La terraza alta a **300 metros** sobre el nivel de la quebrada Blanca.

La terraza media está a **80 metros** sobre el nivel de la quebrada Blanca.

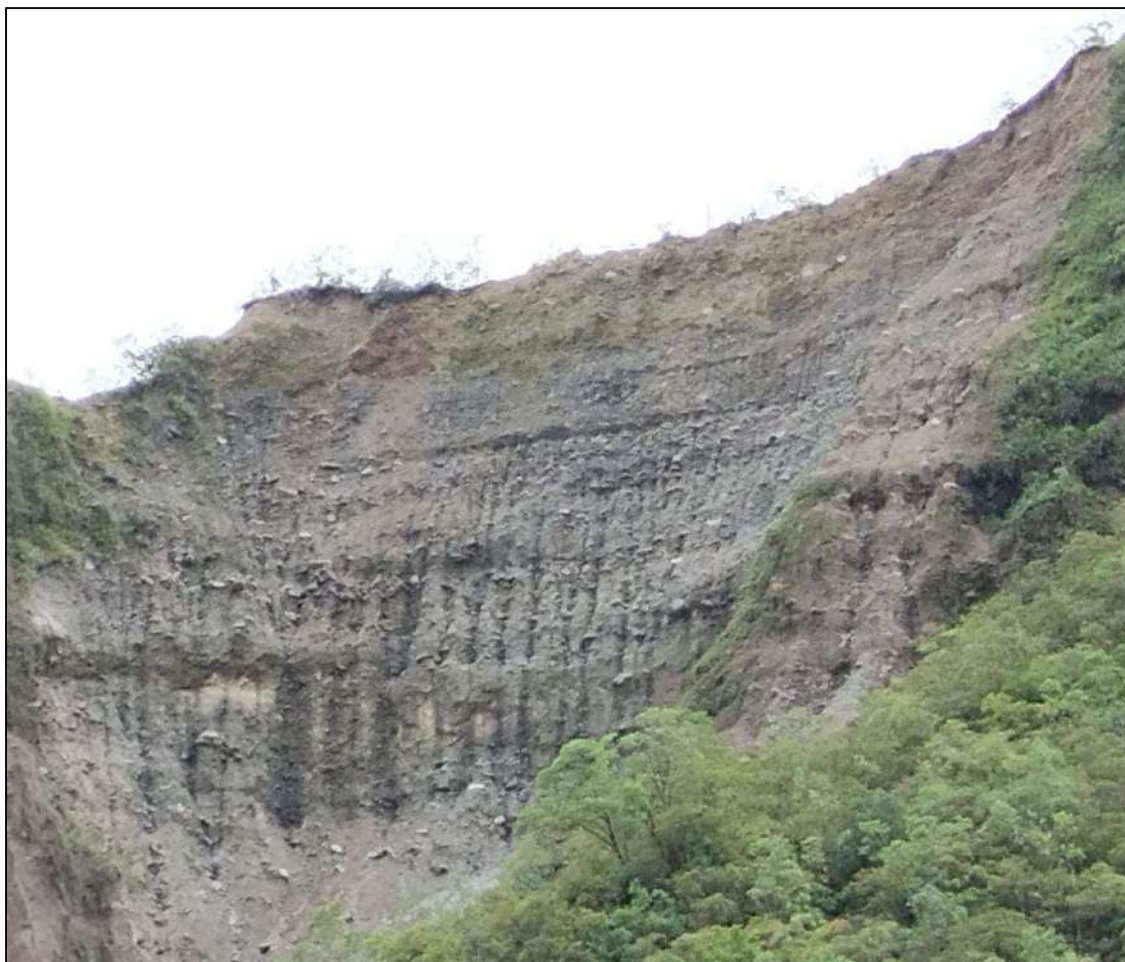
*Afloramiento de la terraza alta*

Se identifica que ambos depósitos comprenden intercalaciones de niveles torrenciales (A) y aluviales (B) con espesores variables entre 60 cm y 5 m, donde el 80% de los niveles son torrenciales / fluviotorrenciales y el 20% aluviales

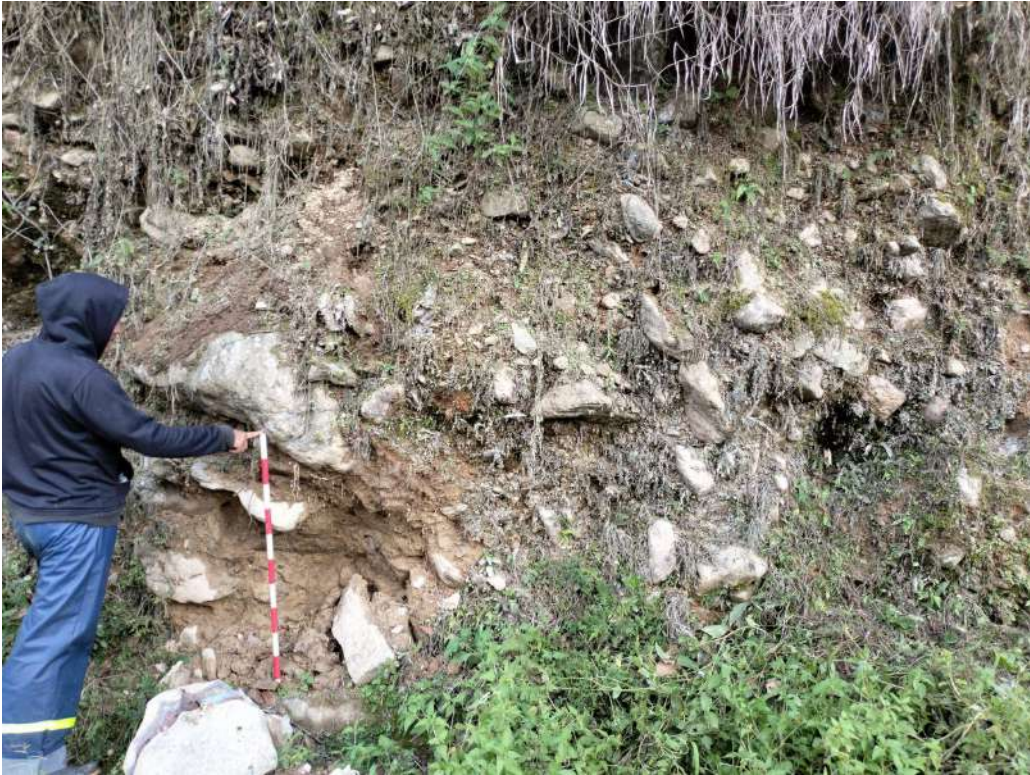
Compuestos por metarenitas, filitas negras y verdes, cuarcita, esquistos, metaconglomerados y brechas.

**Edad:** no se observan aureolas de oxidación. Hay presencia de pátinas de óxidos de hierro. En superficie, los fragmentos presentan líquenes cuyo diámetro varía entre 0,5 cm y 2 cm.

Un nivel torrencial, significa que **su origen se debió a una creciente repentina de la quebrada**, en la que esta tenía mucho caudal y fuerza para arrastrar los fragmentos, los cuales se depositan de forma caótica y desordenada.

- **Clastosoportados:** los niveles presentan un predominio de fragmentos del 80 % al 70 % que se apoyan unos sobre otros.
- Los tamaños varían entre 2 cm y 2 m y predominan entre 20 y 40 cm. Esto da indicios de qué tanta energía tenía la corriente de agua, **a mayor tamaño de los fragmentos mayor energía.**
- Son **angulosos a subredondeados:** los bordes de los fragmentos tienen algo de filo, lo que indica distancias de transporte cortas.
- La esfericidad es de 0,3 a 0,7: esto significa que la geometría de los fragmentos es **cercana a la de un ladrillo.**
- Los fragmentos están desordenados y caóticos.

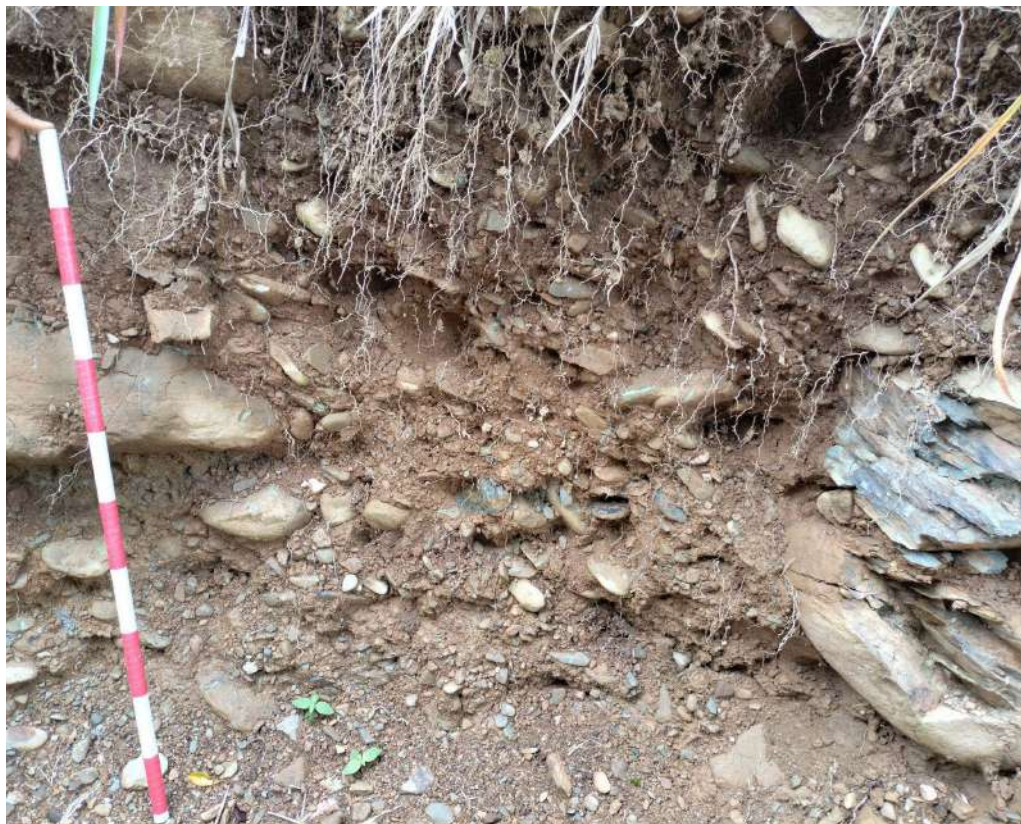
Compuestos por filitas negras y verdes, metarenitas, y cuarcitas.

**Edad:** no se observan aureolas de oxidación. Hay presencia de pátinas de óxidos de hierro.

Un nivel aluvial, significa que **su origen se debe al transporte ordinario y diario de la quebrada**, en la que el caudal es bajo, por lo que carecía de fuerza para arrastrar fragmentos grandes, los cuales se depositan de forma ordenada, subhorizontal.

**Clastosoportados:** los niveles presentan un predominio de fragmentos del 60% que se apoyan unos sobre otros.

Los tamaños varían entre 0,5 cm y 60 cm y predominan entre 3 cm y 15 cm. Esto da indicios de qué tanta energía tenía la corriente de agua, **a mayor tamaño de los fragmentos mayor energía.**

Son **subredondeados a redondeados**: los bordes de los fragmentos son curvos como la punta de una aguja roma. Lo que indica distancias de transporte largas.

La esfericidad es de 0,5 a 0,9: esto significa que la geometría de los fragmentos está cercana a la de un **balón o a una moneda.**

Los fragmentos tienen una orientación preferencial.

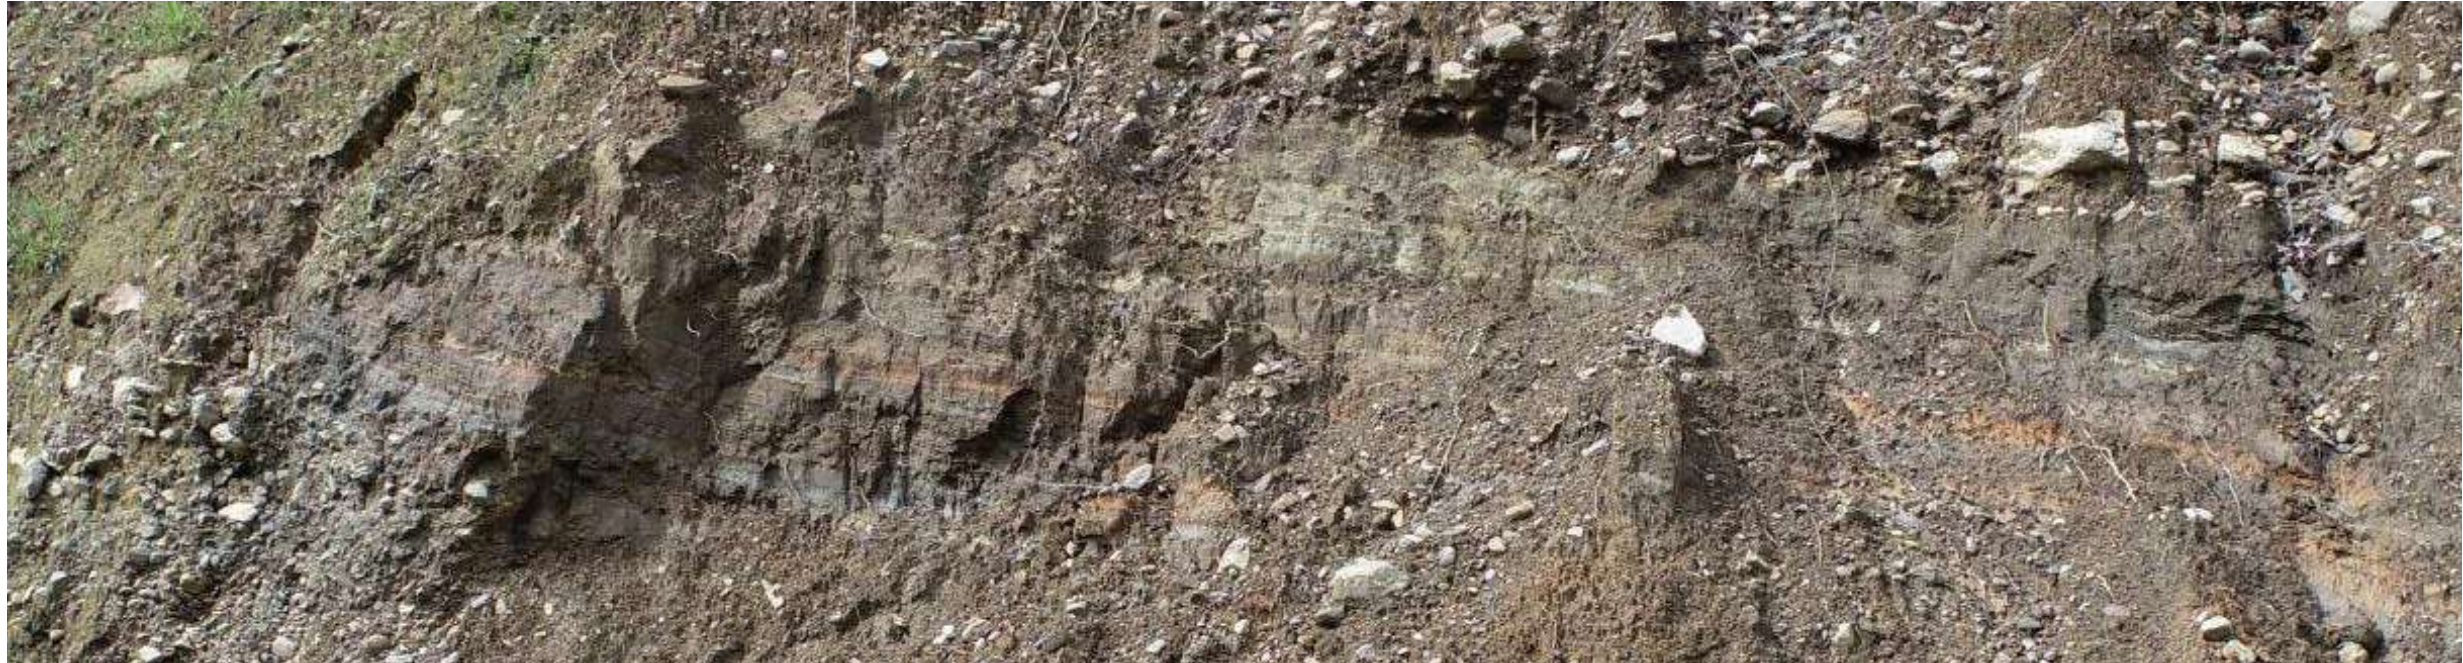
Ocasionalmente se presentan niveles aluviales finos de 1m de espesor, en los que hay ausencia total de fragmentos, lo que indica que corresponden a zonas de inundación de agua quieta, donde la energía para transportar fragmentos es cercana a cero.

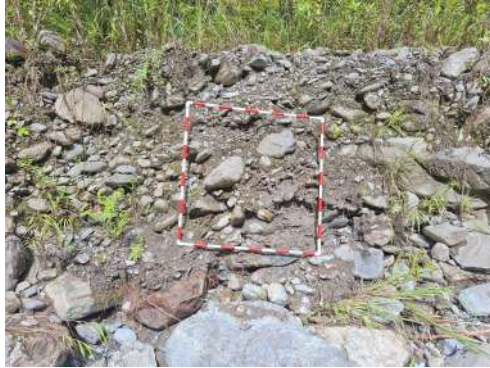
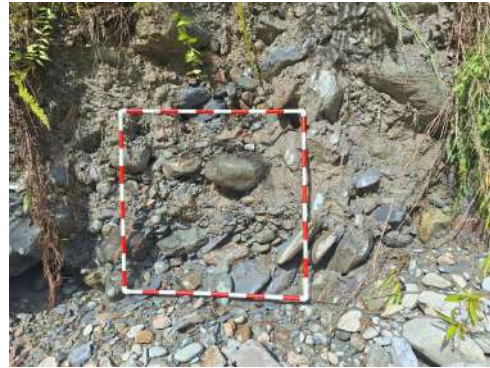
Conforman terrazas de alturas menores o iguales a 2 m.

Tienen origen fluvio-torrencial, significa que **su origen se debe a las crecientes ordinarias de la quebrada**, en la que el caudal de la quebrada es intermedio donde los fragmentos grandes se depositan de forma caótica y desordenada, y los fragmentos pequeños se depositan de forma ordenada.

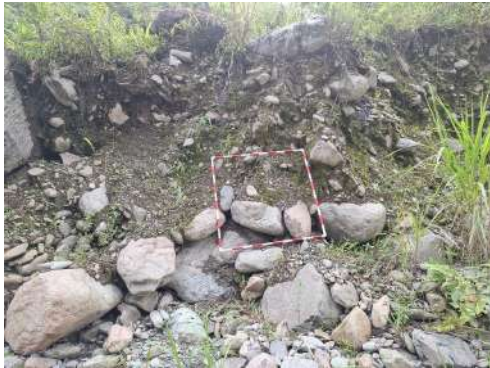
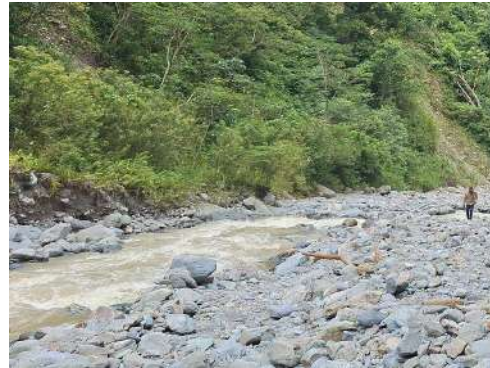
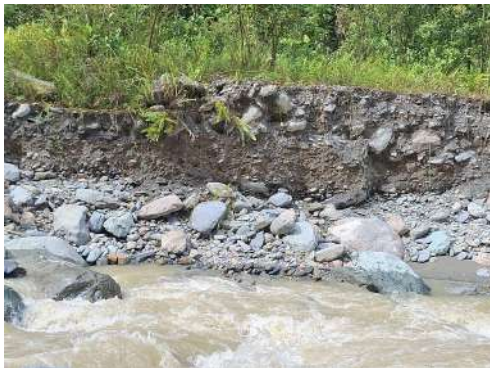
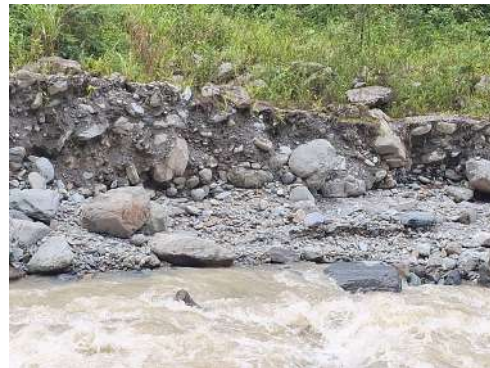
La esfericidad es de 0,5 a 0,7: esto significa que la geometría de los fragmentos está en el medio **entre la de un balón y la de un ladrillo**.

Los fragmentos grandes están desordenados y caóticos; los fragmentos pequeños tienen orientación preferencial.

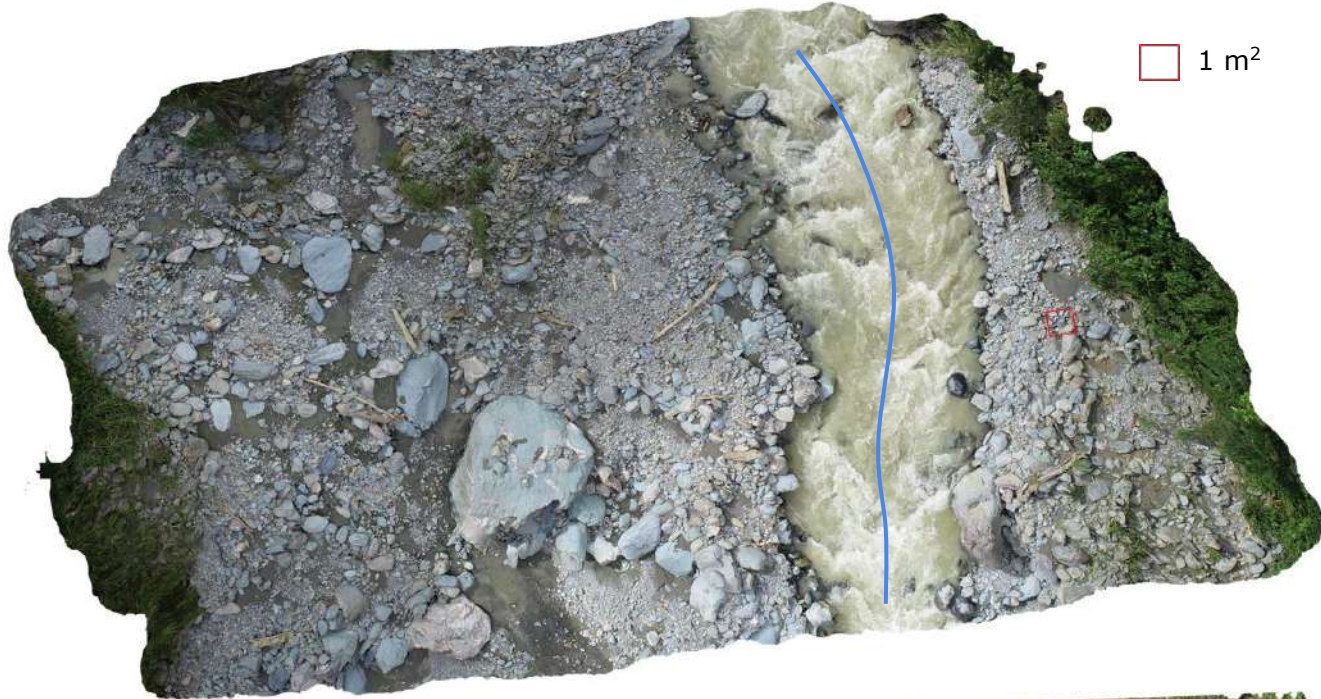
Margen derecha

Clastosoportado (70/30). Los fragmentos varían entre 5 cm y 6,3 m, predominando de 15 cm a 120 cm. Subangulosos a subredondeados. Esfericidad de 0,7 a 0,9.

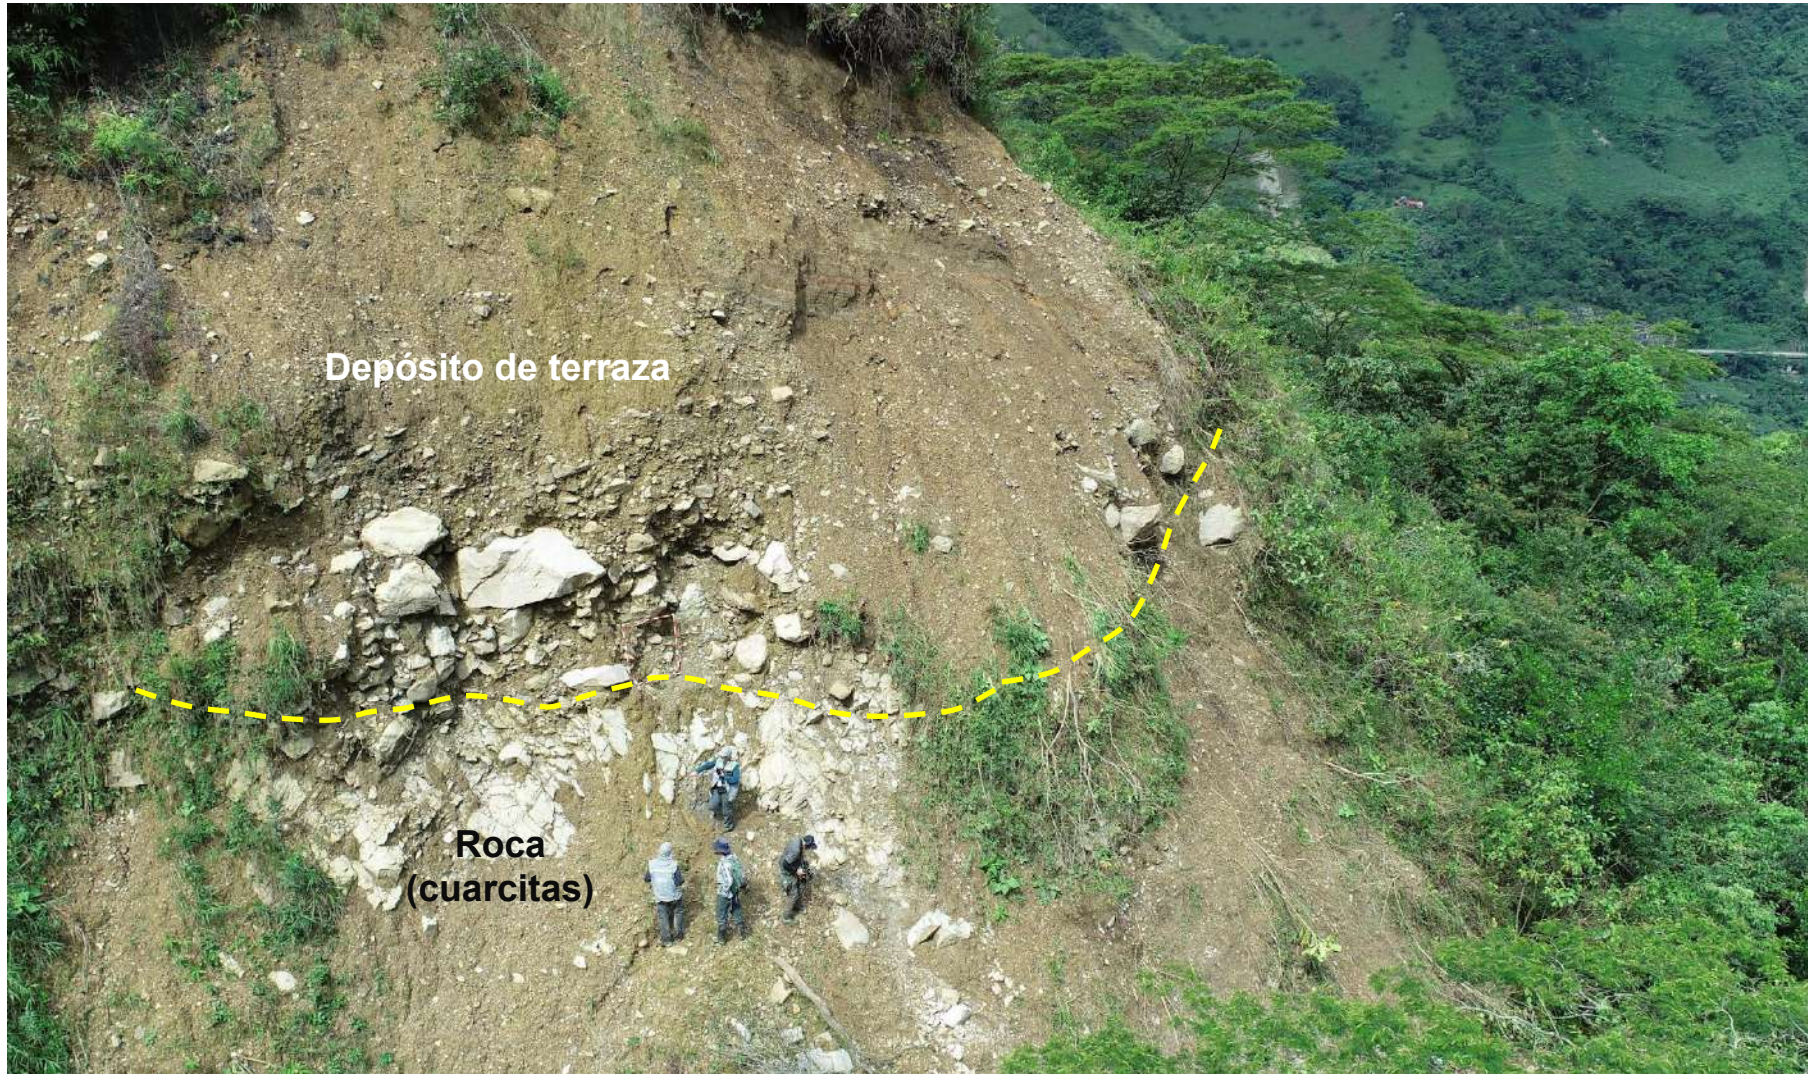
**Depósito de terraza:** sedimentos transportados y acumulados por una corriente de agua (río) en época de creciente, que en época de sequía son cortados por la misma corriente dejando formas de mesetas o terrazas.

**Cuarcitas:** rocas de origen metamórfico.

Lo que está encima (los depósitos) es más joven que lo que está debajo (la roca).

Según las observaciones realizadas en campo y resultados de exploración geofísica, el depósito de la terraza alta, donde se encuentra el centro poblado La Meseta, es de **120 m a 150 m.**

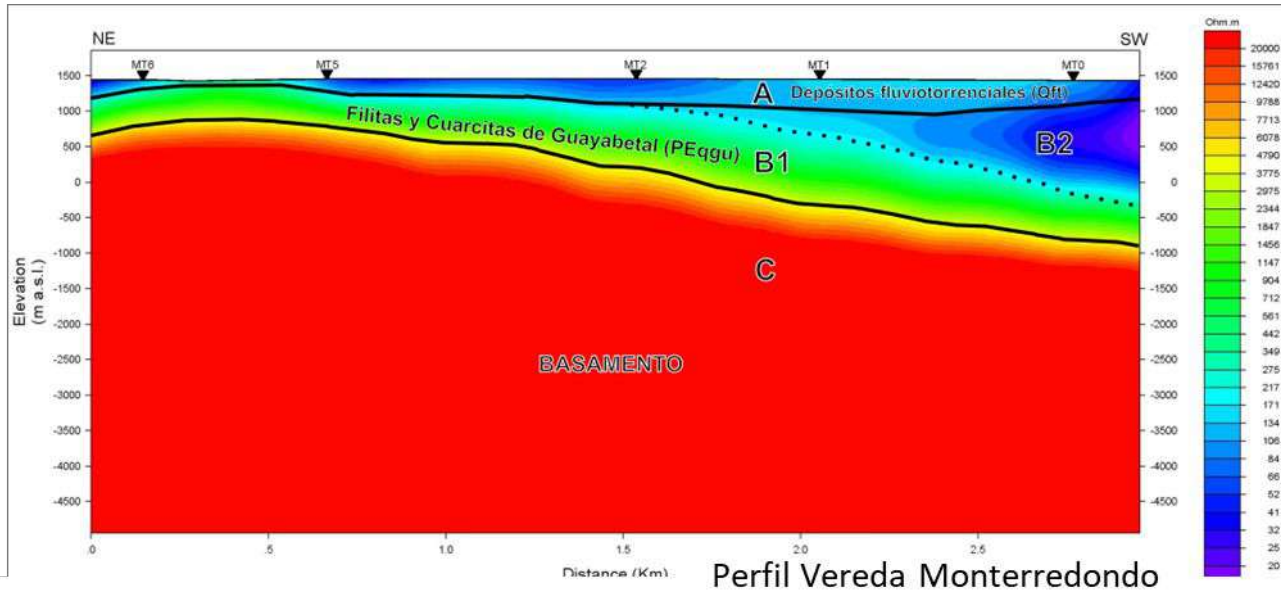
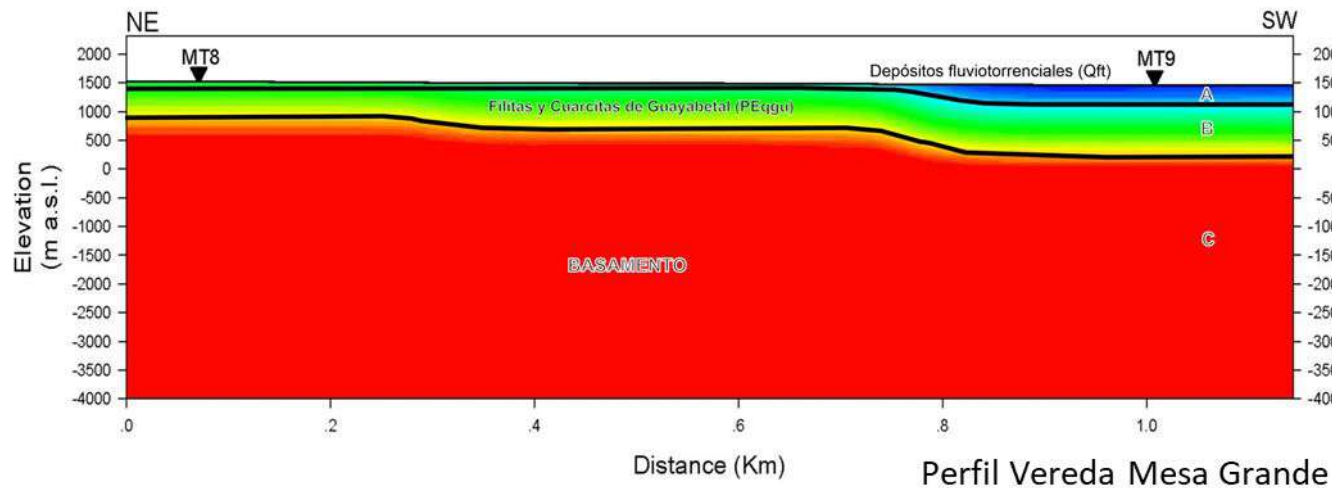
## Magnetotelúrica (MT): resultados

#### Unidad A

Descripción: depósitos fluvio-torrenciales.

Espesor: hasta 400 metros.

#### Unidad B

Descripción: rocas metamórficas (filitas y cuarcitas de Guayabetal).

Espesor: entre 500 y 1000 metros.

#### Unidad C

Descripción: basamento resistivo.

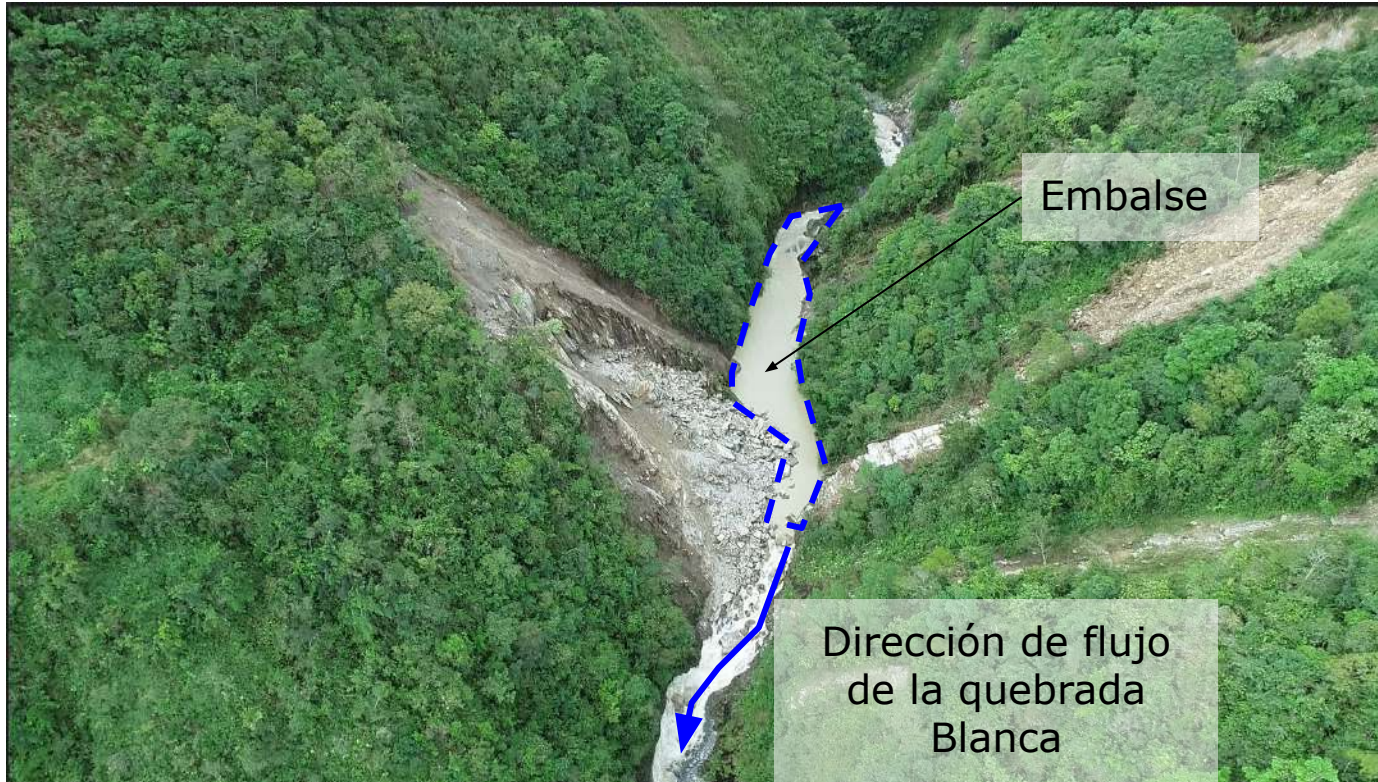
Represamiento parcial el 13 de junio de 2024, a aproximadamente 450 m del deslizamiento de 1974

Los deslizamientos que ocurren en ambas márgenes de la quebrada pueden generar represamientos totales o parciales del cauce. También han ocasionado la destrucción de viviendas en la margen izquierda de la quebrada.

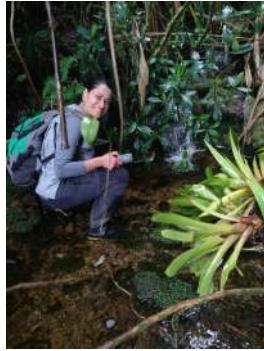
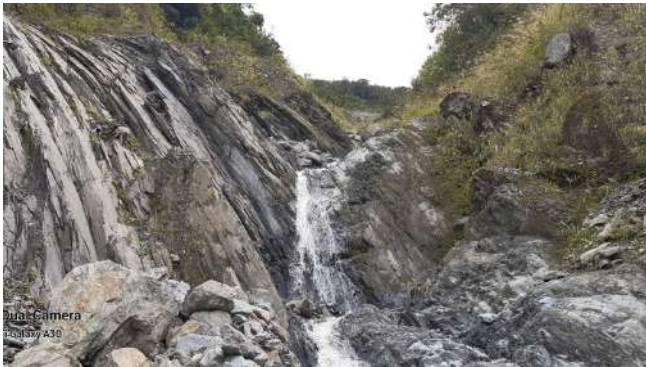
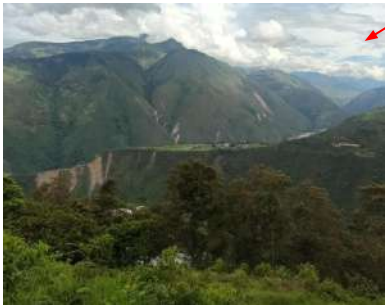
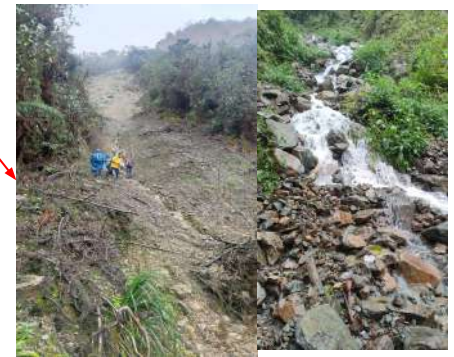
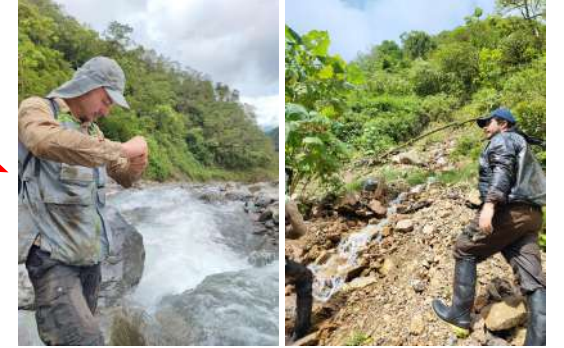
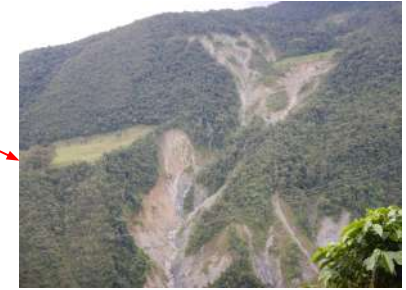
**Muestreo  
para isotopía**

Muestras	Tipo de muestra	Tipo de análisis
69	Agua	Isotopía 2H y 18O
10	Norm	Norm / Radiometría
5	Suelo	Isotopía 13C/12C y 15N/14N y contenido total de %C y %N
1	Roca	Química mineral
