***EL SISMO DE COLOMBIA, HUILA
DEL 30 DE OCTUBRE DE 2016***

ASPECTOS SISMOLÓGICOS Y EVALUACIÓN DE EFECTOS

Bogotá, noviembre de 2016

Dirección de Geoamenazas

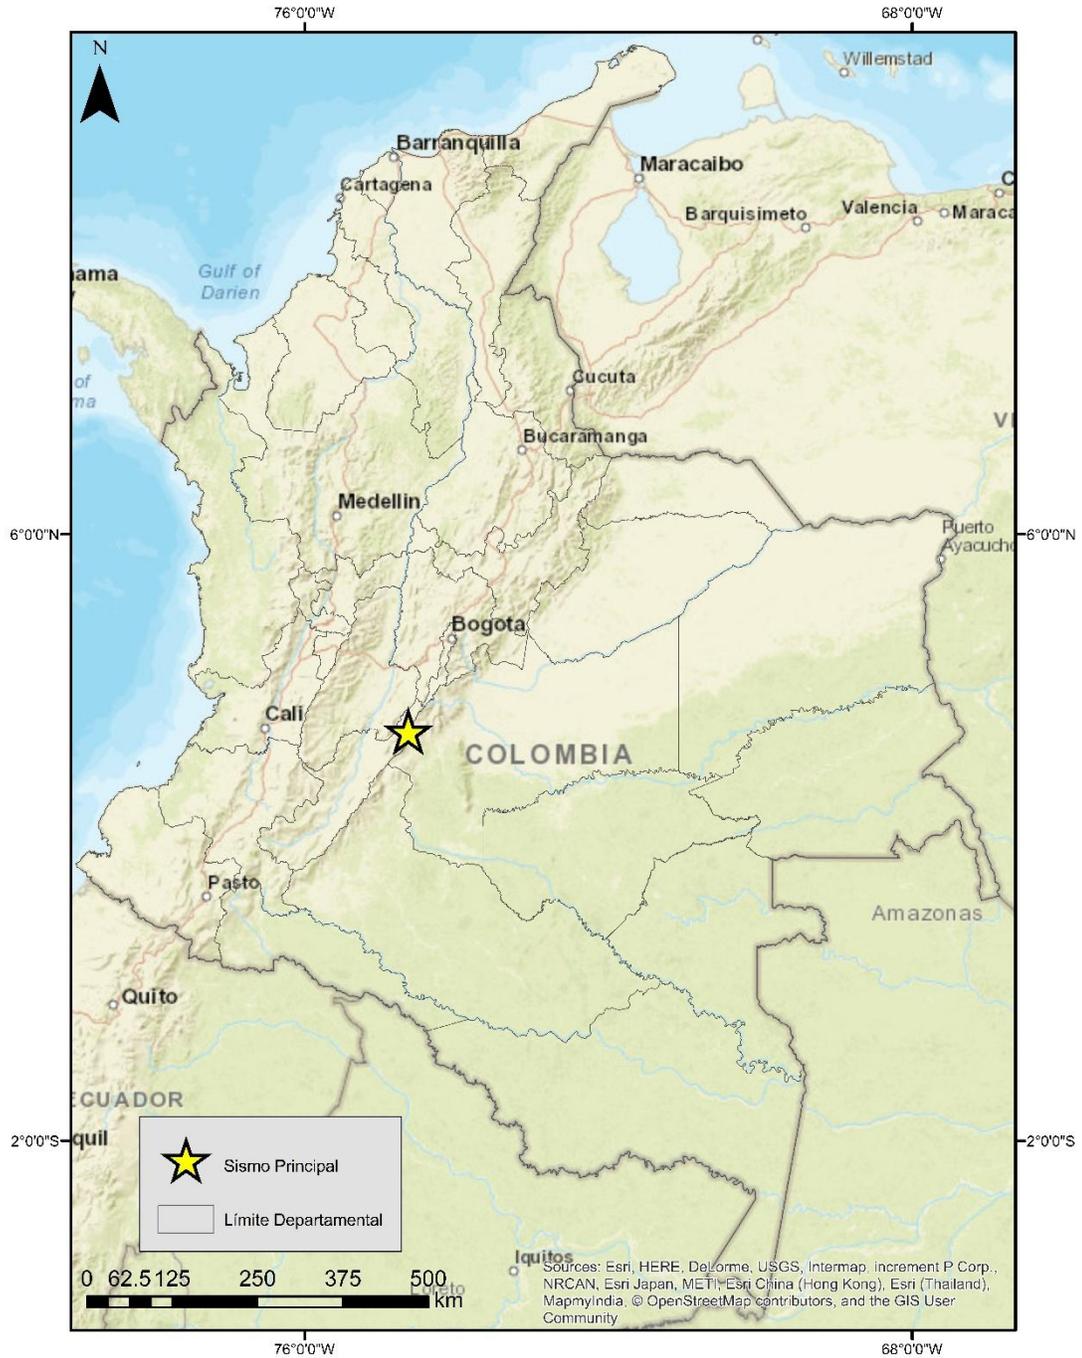
Figura 1. Epicentro del evento.

El día 30 de octubre del año 2016 a las 7:20 p.m. hora local (2016-10-31 00:20 hora UTC), se presentó un sismo de magnitud M_w 5.4. El Servicio Geológico Colombiano (SGC) - Red Sismológica Nacional de Colombia (RSNC) lo localizó a 18.4 km al noreste de la cabecera municipal de Colombia (Huila), con epicentro en las coordenadas $3^{\circ}24'18''N$, $74^{\circ}38'9.60''W$ y con una profundidad de 13.2 km (Figura 1.)

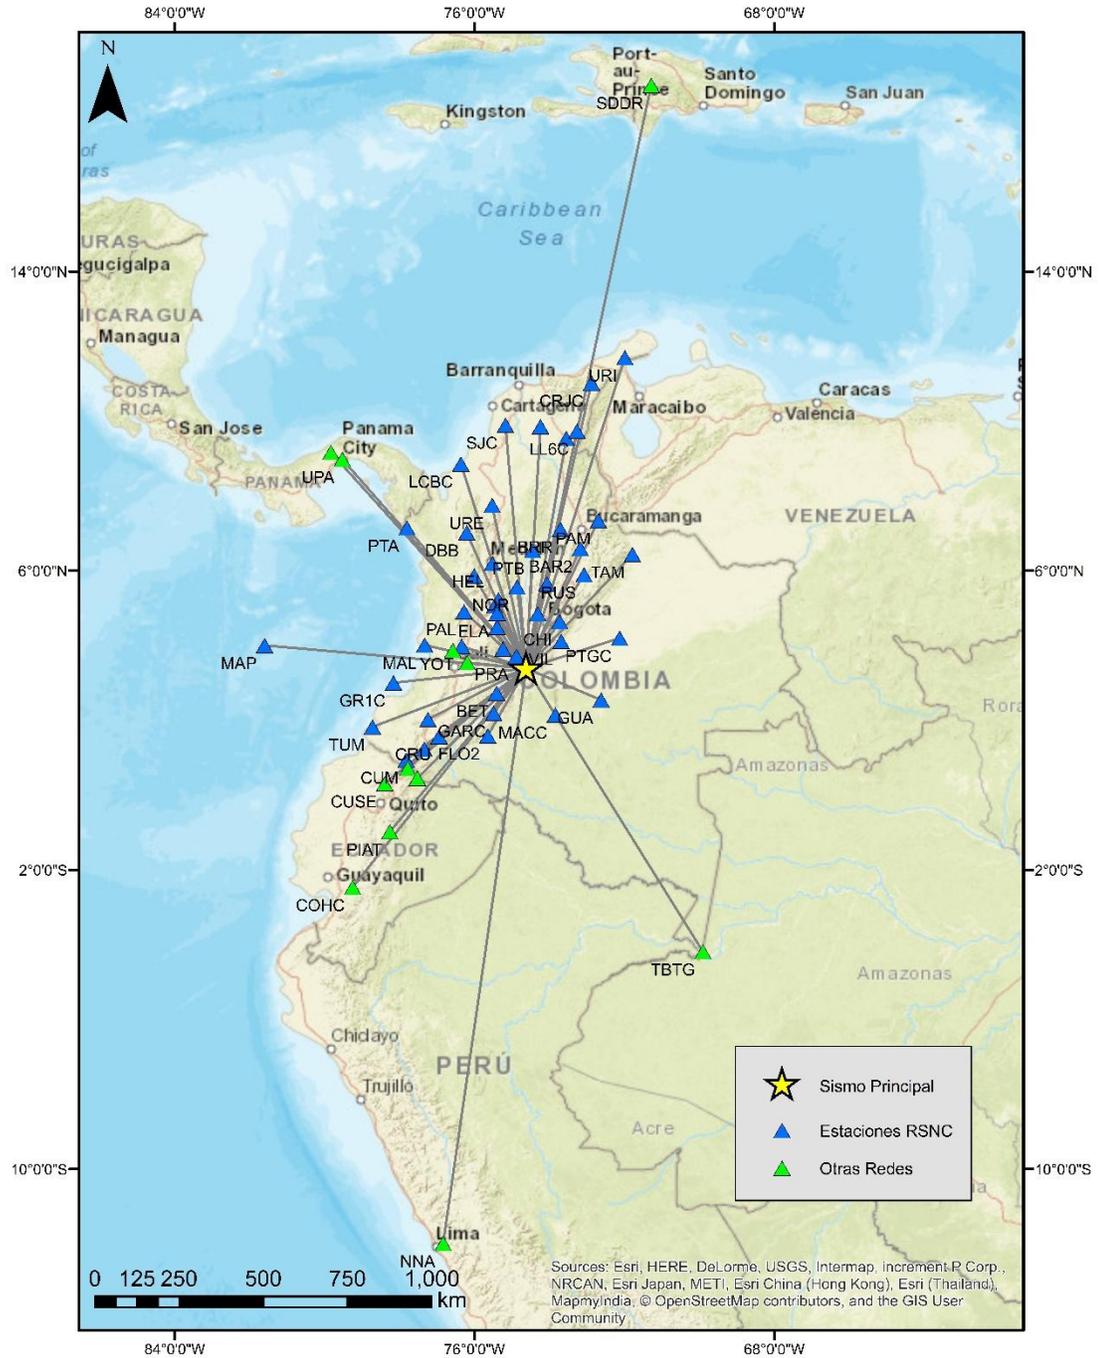
Figura 2. Ubicación de las estaciones usadas en la localización del evento.

El Servicio Geológico Colombiano localizó el epicentro usando datos de la RSNC, Red Nacional de Sismógrafos del Ecuador (RENSIG), Caribbean Network (USGS), Centro de Sismología de la Universidad de Brasilia y la Red sismológica de la Universidad de Panamá. En la Figura 2. se muestra el mapa con la ubicación de las estaciones utilizadas para la localización del evento y en la Figura 3. la imagen del registro sísmico en algunas de ellas.

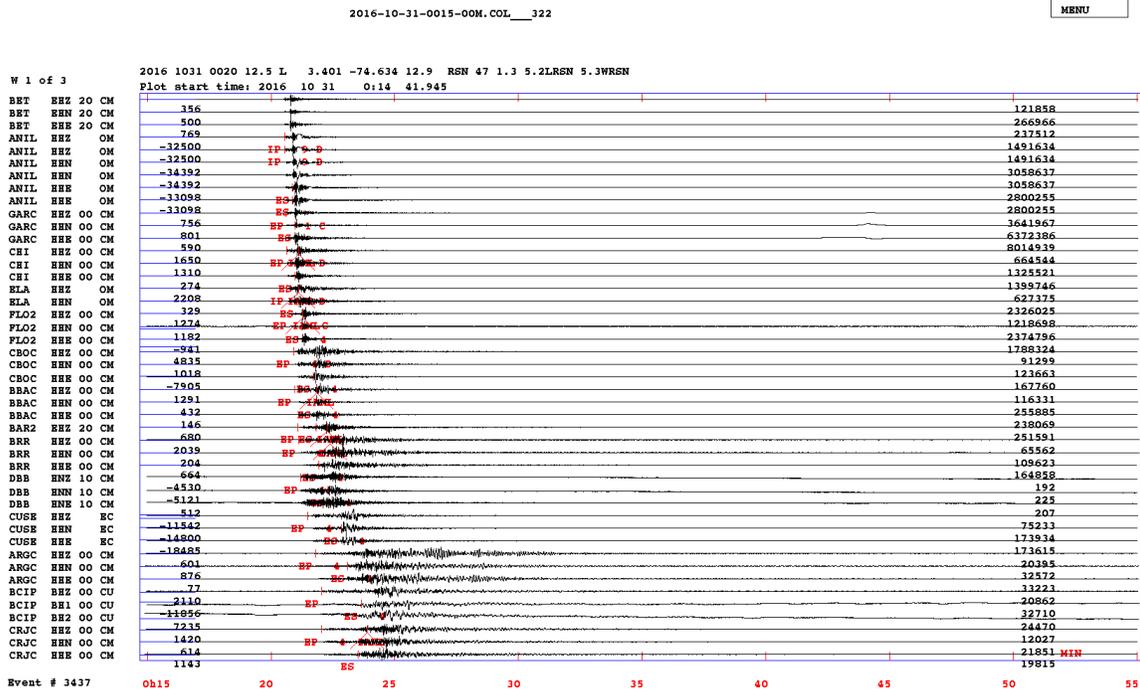
Figura 3. Registro sísmico de las estaciones usadas en la localización del sismo.

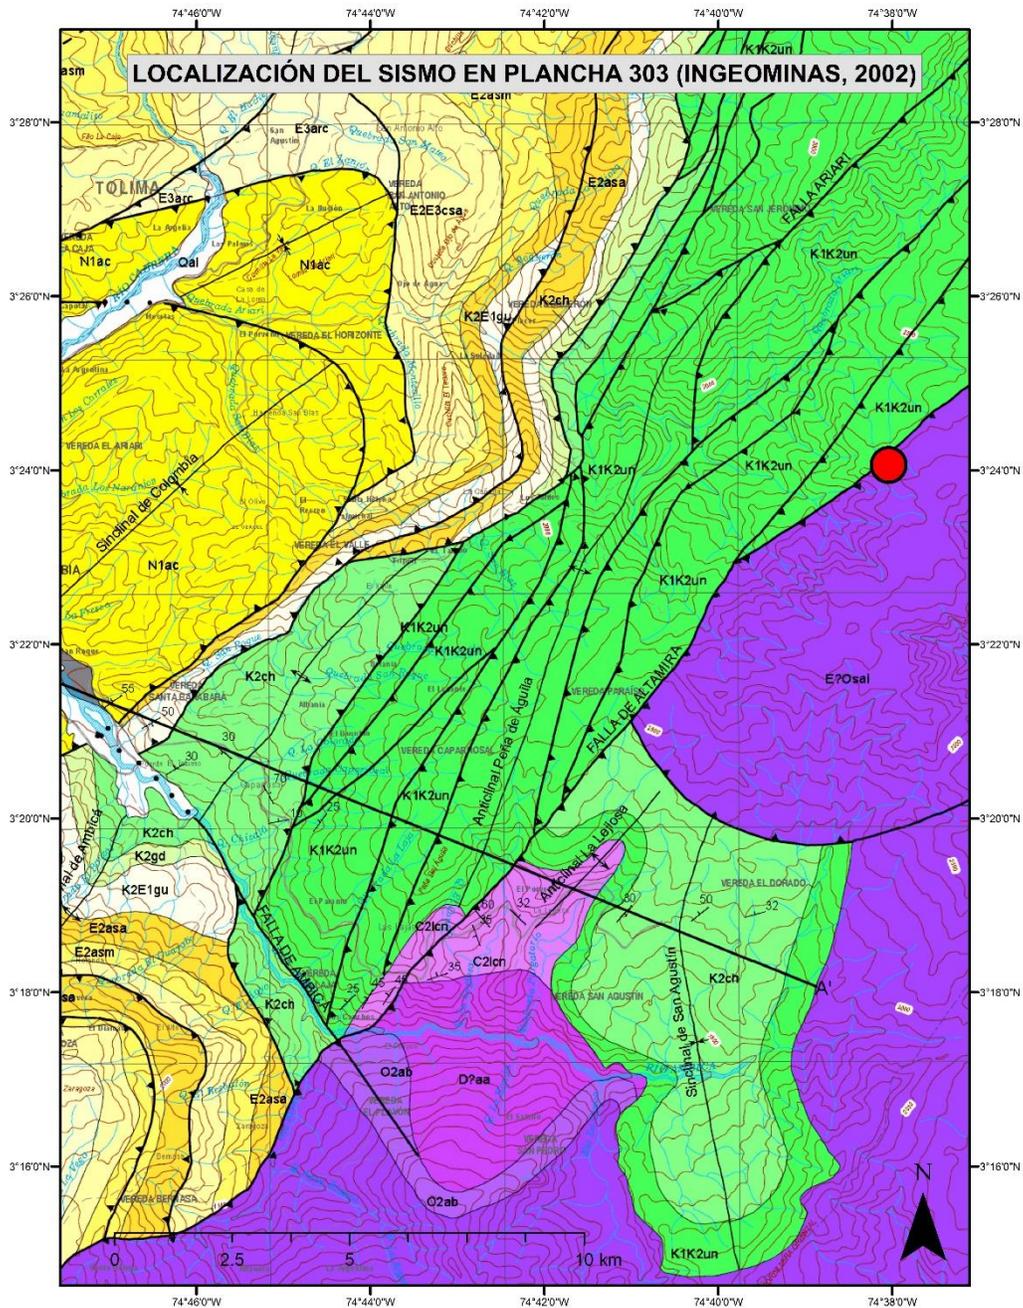
Figura 4. Plancha geológica 303 a escala 1:100.000 de Ingeominas (2002) hoy SGC.

El epicentro del sismo del 30 de octubre se ubica en la Región Andina, específicamente en la zona central de la Cordillera Oriental, dentro del sistema de fallas de Algeciras cerca del segmento Altamira, de acuerdo con plancha geológica 303 a escala 1:100.000 de Ingeominas (2002) hoy SGC (Figura 4.) El sistema de fallas de Algeciras se observa al SW de Colombia y posee características neotectónicas a lo largo de segmentos rectos de la falla de Algeciras que se asocian con un desplazamiento lateral derecho y una importante componente vertical, que involucra tanto la cubierta sedimentaria como las rocas del basamento (Vergara, 1996 y Chorowicz *et al.*, 1996 en Velandia *et al.*, 2005).

Es una falla regional de tipo inverso, con un trazo sinuoso de rumbo aproximado N45°E y buzamiento entre 50° y 70° hacia el sureste. Es una falla de gran importancia, ya que marca el contacto entre la secuencia cretácico-paleógeno-neógena con el bloque cabalgante conformado por rocas precámbricas y paleozoicas del Macizo de Quetame. (Geología de la plancha 303 Colombia, memoria explicativa).

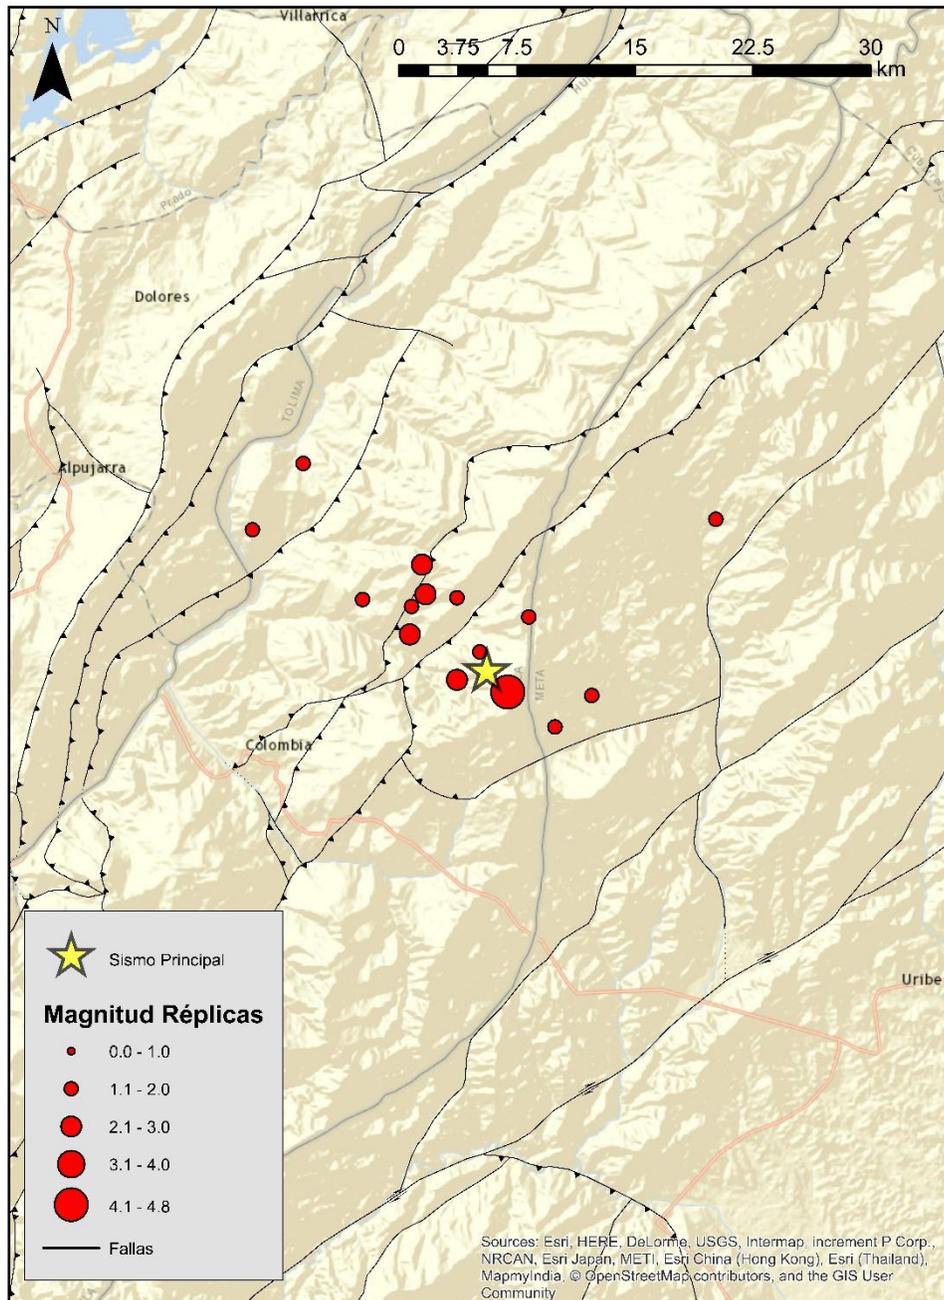
Figura 5. Localizaciones de las réplicas.

Hasta el día 05 de Noviembre se han registrado 16 réplicas localizables con profundidad menor de (Figura 5.) Esta serie de réplicas corresponde a un proceso secundario de relación de las concentraciones de los esfuerzos producidos por la ruptura dinámica del sismo principal. Estos sismos generalmente se localizan en toda el área de ruptura y sus alrededores. Dos horas quince minutos después del evento principal, 9:05 p.m. hora local (2016-10- 31 02:05 hora UTC) se presentó una réplica de magnitud Mw 5.0. El RNSC reportó el epicentro a 21 km al noreste de la cabecera municipal de Colombia (Huila) con coordenadas 3.39N y 74.61W y profundidad 14 km. Esta réplica fue reportada como sentida por el RSNC en Facatativá, Funza, Fusagasugá, Madrid, Mosquera, Sibaté, Soacha, Girardot (Cundinamarca), Ibagué, Melgar, Carmen De Apicalá (Tolima), Cali (Valle Del Cauca), Armenia (Quindío), San José Del Guaviare (Guaviare), Neiva (Huila), Villavicencio (Meta) y Bogotá D.C.

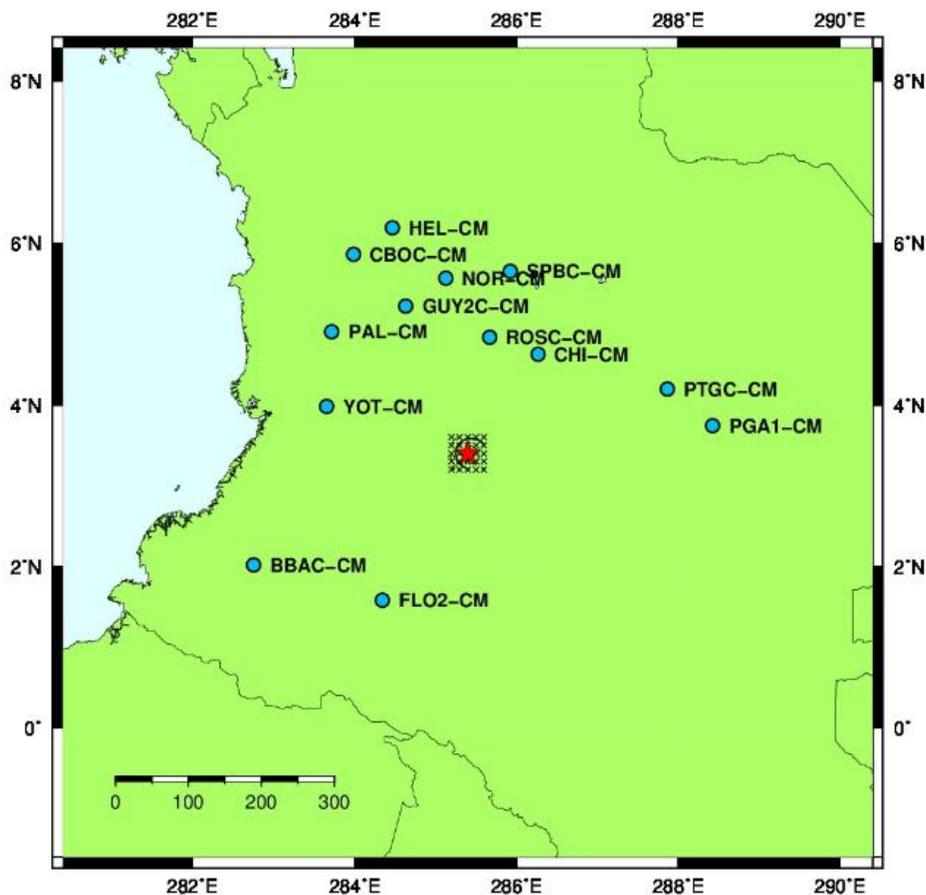
Figura 6. Localización del centroide de la fuente (estrella roja) y contorno de residuales de la inversión de forma de onda. Los círculos azules muestran las estaciones usadas en la inversión.

Para esta inversión se usaron formas de onda registradas por estaciones sismológicas del SGC donde se presenta un gap azimutal al Suroeste del evento. El centroide de la fuente fue ubicado en las coordenadas 74.70°W, 3.40°N, y profundidad de 40 km. En la Figura 6. se muestra dicha localización y el contorno de los residuales.

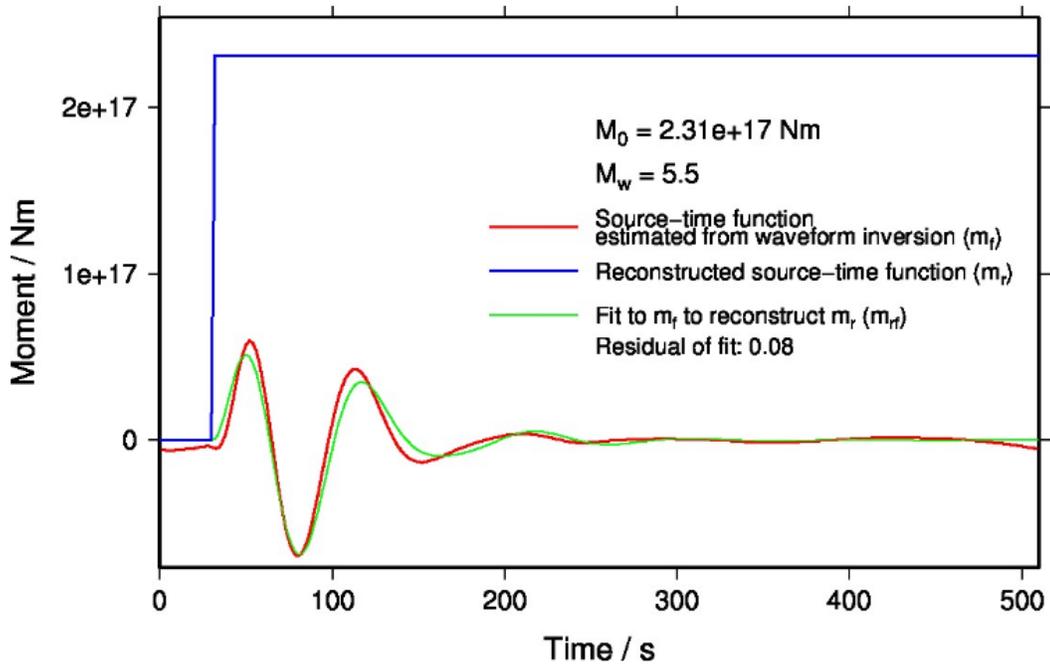
Figura 8. Función temporal de la fuente. La línea azul corresponde a la función de fuente reconstruida (m_r). Las líneas roja y verde son respectivamente la función de fuente filtrada obtenida de la inversión (m_r) y la función de ajuste de m_r a m_r .

La función fuente reconstruida (m_r), la función de fuente filtrada (m_f)-obtenida de la forma de onda filtrada en un rango entre 0.01 y 0.02Hz - y la función de ajuste de m_f para reconstruir m_r se muestran en la Figura 8.

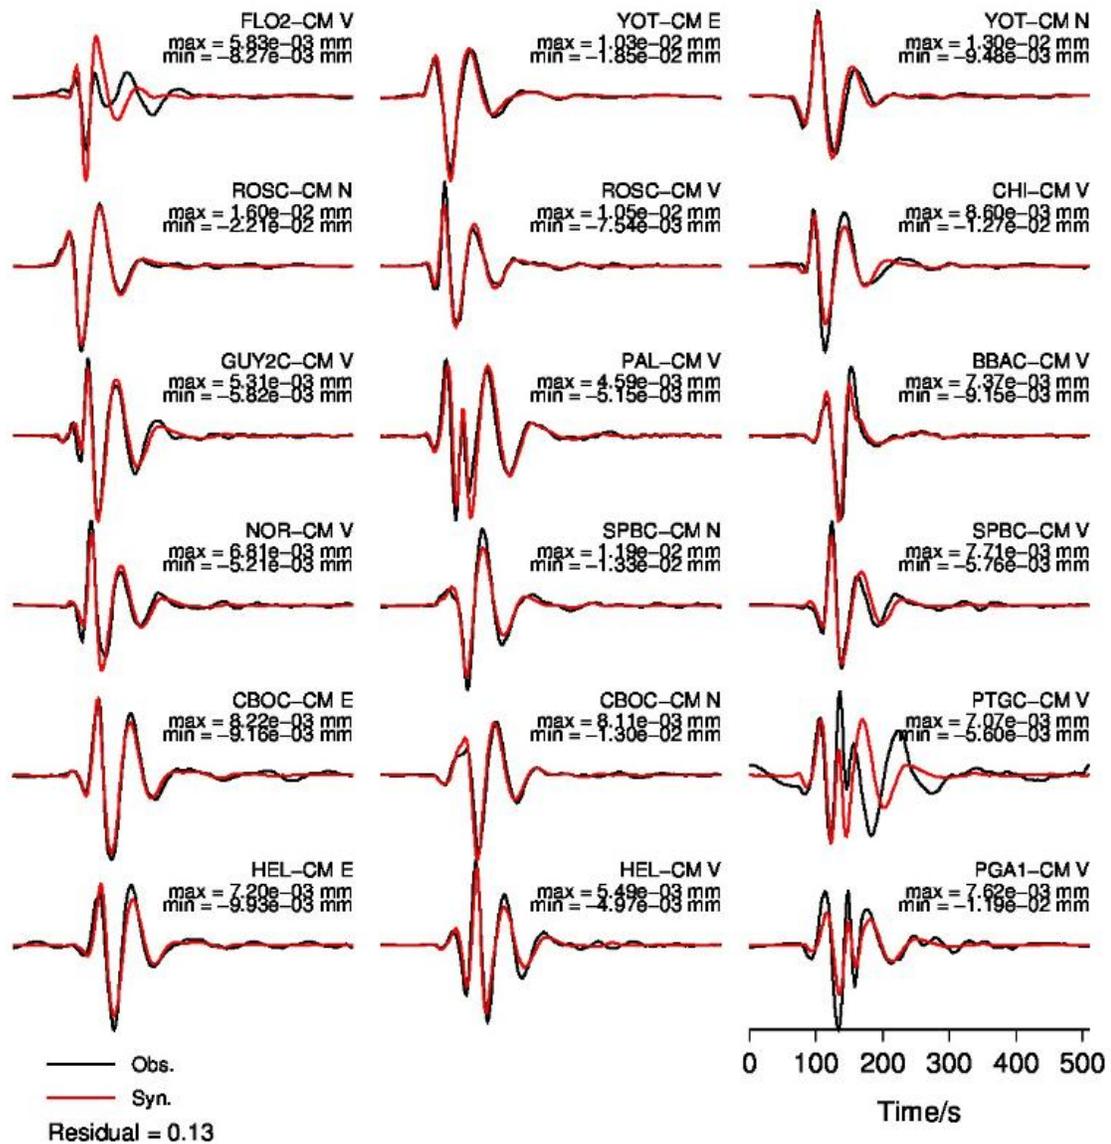
Figura 9. Ajuste de formas de onda sintéticas (rojo) y observadas (negro) empleadas por SWIFT para la obtención de los parámetros de fuente sísmica.

El ajuste de Formas de onda observadas con las formas de onda sintéticas se muestra en la Figura 9. Estos sismogramas fueron procesados con un filtro tipo pasa-banda en un rango de frecuencias de 0.01 a 0.02 Hz.

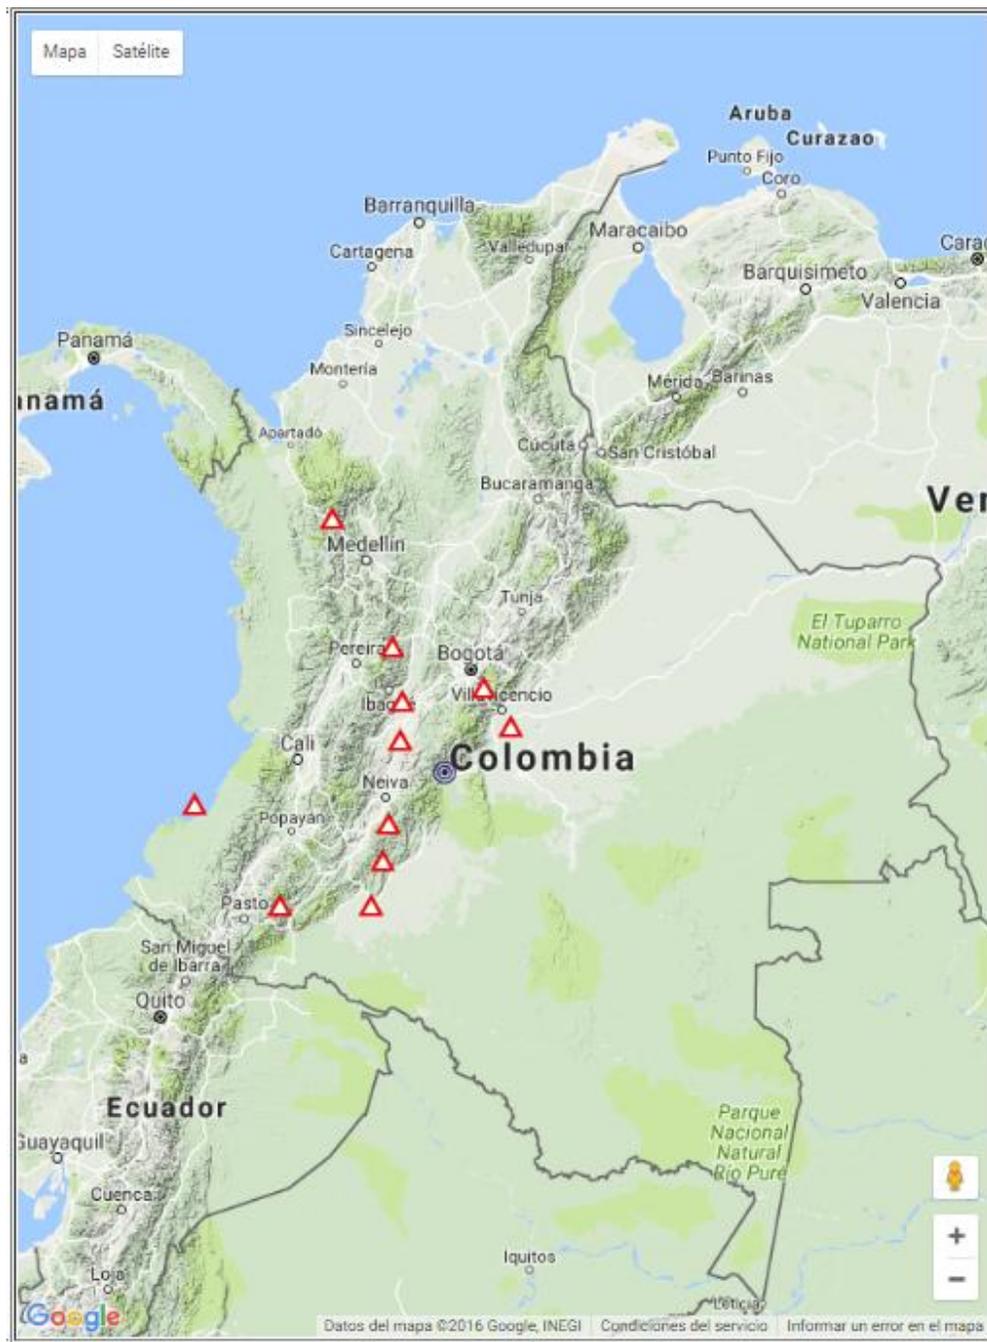
Figura 10. Estaciones de la Red Nacional de Acelerógrafos de Colombia (RNAC) que registraron el sismo del 30 de octubre de 2016 (triángulos rojos). El círculo negro indica el epicentro el evento.

Después del evento sísmico se extrajeron los acelerogramas de las estaciones de la Red Nacional de Acelerógrafos de Colombia (RNAC) que cuentan con conexión remota a nuestra sede central en Bogotá. Se realizó el procesamiento básico de los acelerogramas, el cual consiste en la conversión de la señal de unidades de cuentas a unidades de aceleración en gales o cm/s^2 ; remoción de línea base y aplicación de un filtro pasa-banda que no altere considerablemente la señal. Las aceleraciones máximas (PGA) de las tres componentes del movimiento (Este-Oeste, Vertical y Norte-Sur) registradas hasta la fecha de emisión de este informe se presentan en la Tabla 1; así como la distancia hipocentral. En la Figura 10 se muestran las estaciones de la RNAC que cuentan con conexión remota y que registraron el sismo.

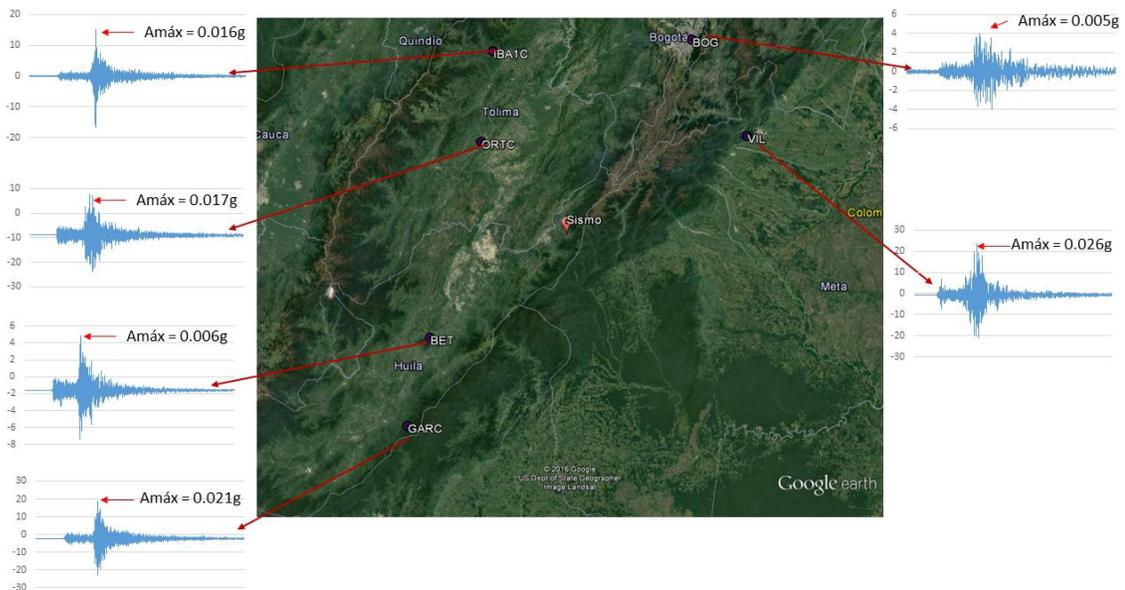
Figura 11. Aceleraciones registradas en las estaciones más cercanas al evento.

Las estaciones de acelerógrafos más cercanas al evento son las ubicadas en Ortega - Tolima (aceleración máxima 17.281 cm/s^2) y Betania - Huila (aceleración máxima -6.76 cm/s^2). Sin embargo, las mayores aceleraciones fueron registradas por las estaciones de Cerro Negro - Meta (aceleración máxima 26.51 cm/s^2) y Garzón - Huila (aceleración máxima 21.68 cm/s^2).

La Figura 11. muestra los acelerogramas de las estaciones más cercanas al epicentro. Las Figuras 12 y 13. muestran los acelerogramas de las estaciones que registraron las mayores aceleraciones, así como los espectros de respuesta de aceleración con un amortiguamiento del 5 %.

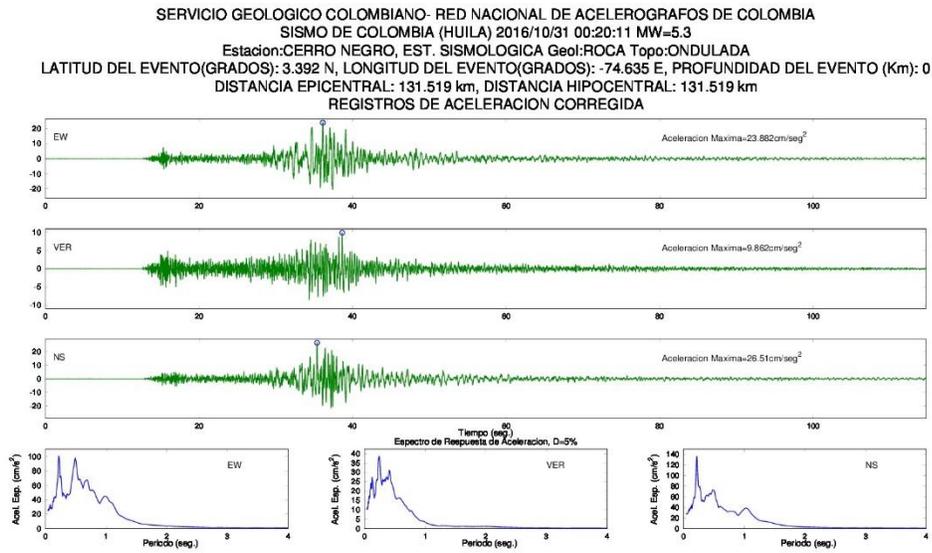
Figura 12. Aceleraciones máximas (PGA) registradas y el espectro de respuesta para un amortiguamiento del 5 %, de las tres componentes de la estación de acelerógrafos ubicada en Cerro Negro – Meta.

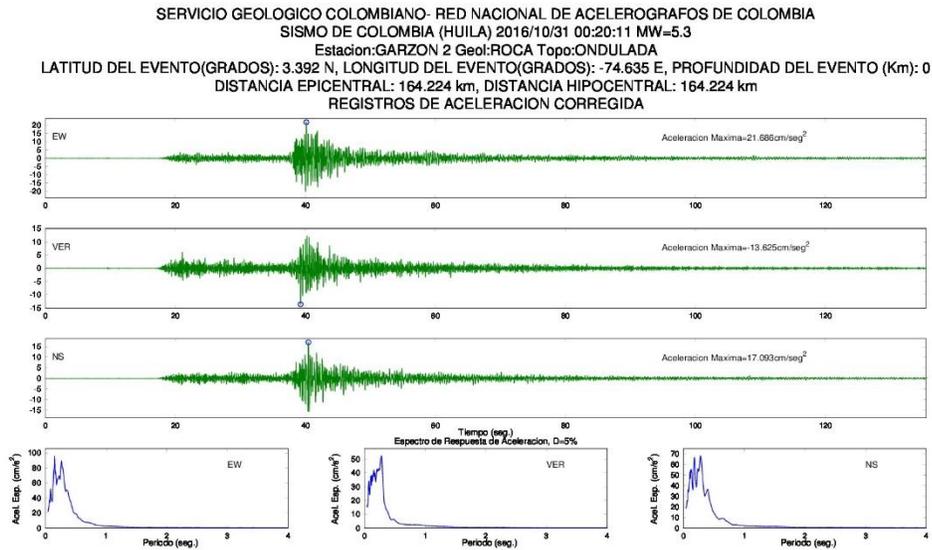
Figura 13. Aceleraciones máximas (PGA) registradas y el espectro de respuesta para un amortiguamiento del 5 % de las tres componentes de la estación de acelerógrafos ubicada en Garzón - Huila.

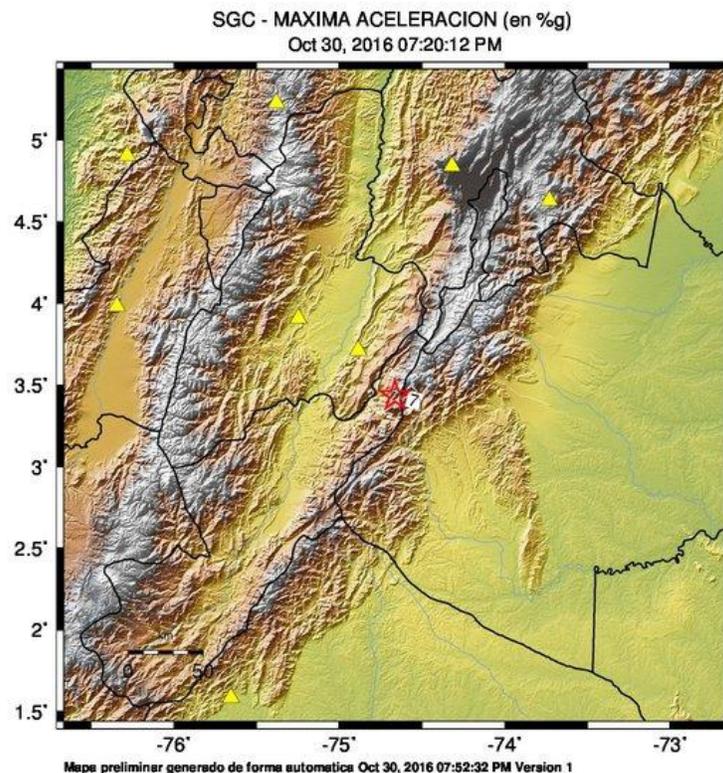
Figura 14. Mapa de aceleraciones (arriba) y velocidades (abajo) máximas generados automáticamente por el SGC para el sismo del 30 de octubre de 2016.

Con los valores registrados por las estaciones sismológicas y de movimiento fuerte y con los valores estimados se generan los diferentes mapas de PGA y PGV, esta última para diferentes periodos estructurales. Finalmente, las intensidades instrumentales se calculan usando ecuaciones de conversión de aceleración a intensidad en la escala Mercalli Modificada (Worden *et al* 2011). Todo el proceso se realiza de forma completamente automática y es posible actualizar los mapas al tiempo que se revisen los cálculos de localización y magnitud o adicionando información complementaria en tiempo no real. El mapa automático generado por el SGC para PGA se muestra en la Figura 14.

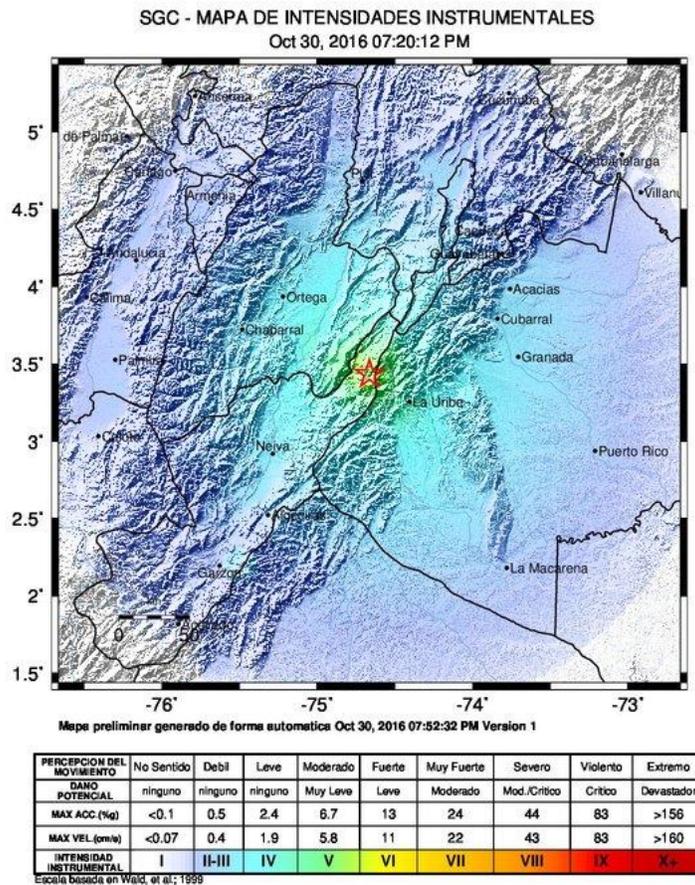
Figura 15. Mapa de intensidades instrumentales generado automáticamente por el SGC para el sismo del 30 de octubre de 2016.

En la Figura 15. se muestra el mapa de intensidades instrumentales. La intensidad instrumental alcanzada fue de VI en la zona cercana al epicentro, en la cual la percepción del movimiento es fuerte y el daño potencial es leve. Información adicional puede ser consultada en la web a través del enlace <http://seisan.sgc.gov.co/RSNC/shakemap/sc/shake/intensidad.html> (consultado a las 11:00 horas el 5 de noviembre de 2016).

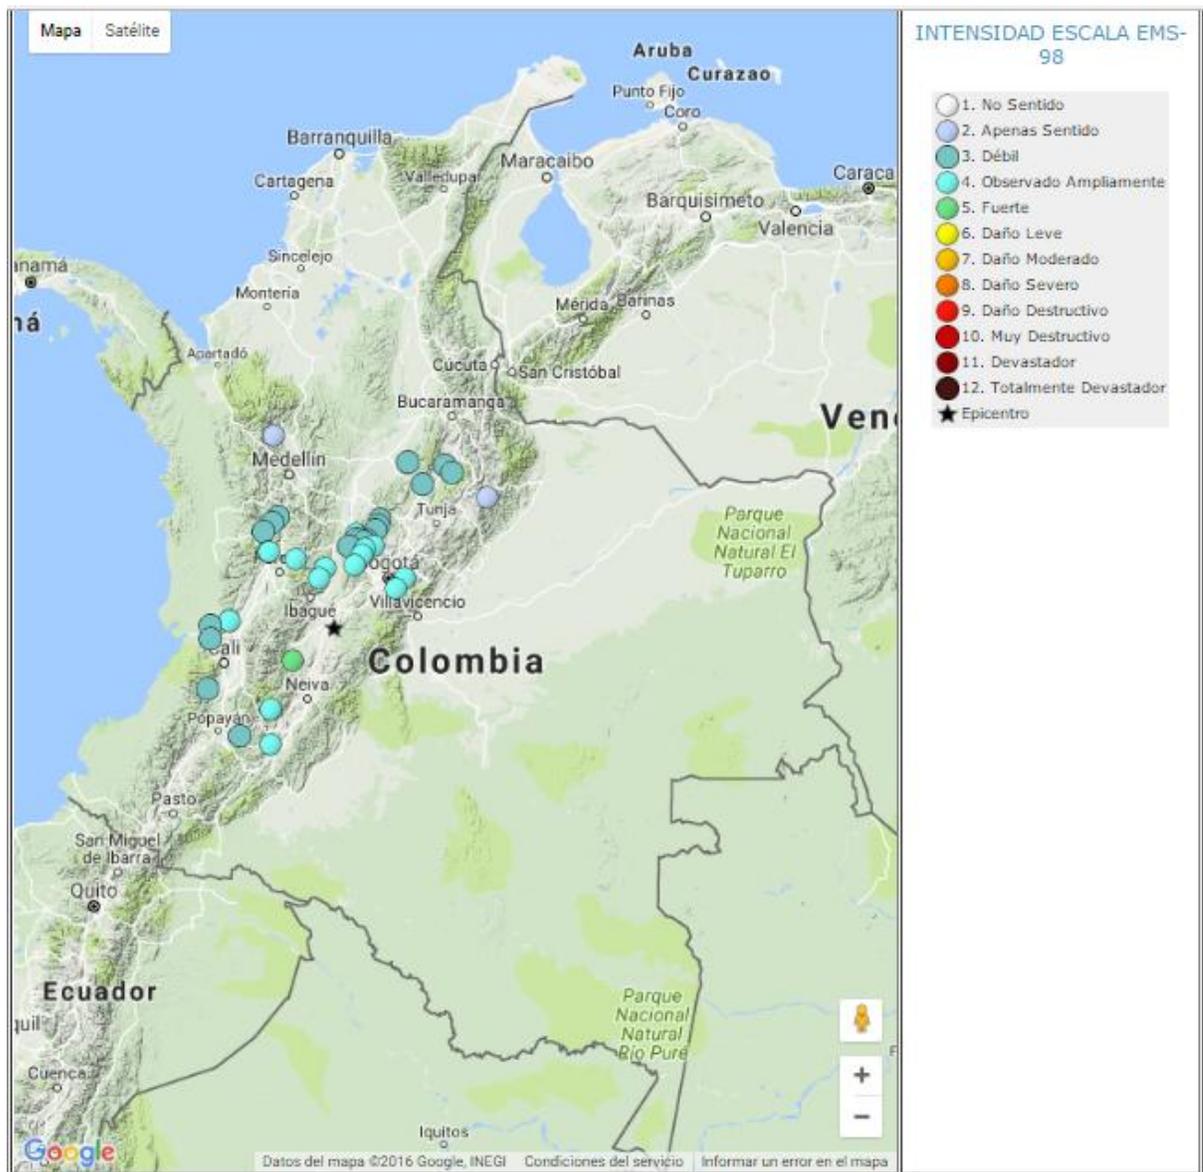
Figura 16. Mapa de evaluación de intensidades sísmicas a partir de los reportes de sentido vía Internet del sismo del 30 de octubre 2016.

Para evaluar la intensidad del sismo, se utilizaron los reportes recibidos a través del formulario para la evaluación de intensidad sísmica, disponible en la dirección web: <http://seisan.sgc.gov.co/RSNC/paginas/intensidades/fsentido.html> (consultada a las 11:00 horas el 12 de noviembre de 2016), en el cual los usuarios registraron los efectos observados. En total se recibieron 1372 reportes de 99 municipios de los cuales se emplearon 1307 de 37 municipios que se detallan en la Tabla 2. los cuales cumplían el requerimiento de tener más de dos formularios por municipio, con los cuales se elaboró el mapa de intensidades (Figura 16.) disponible en línea: <http://seisan.sgc.gov.co/RSNC/paginas/intensidades/mapa.php?id=20161031001704&lat=3.41&lon=-74.69&pro=21.5&mag=5.4&epi=COLOMBIA-HUILA> (consultado a las 11:00 horas el 12 de noviembre de 2016).

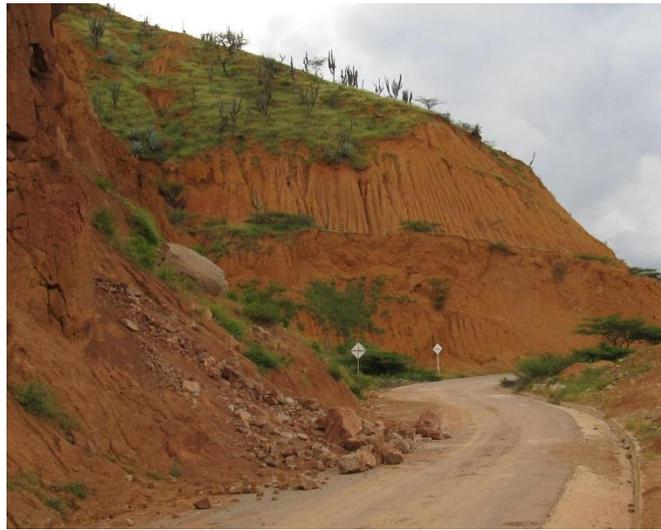
Se hizo un recorrido por el departamento del Huila en las poblaciones de Neiva, Colombia, Baraya, Tello, Aipe y en el municipio de Alpujarra en el departamento de Tolima. En el municipio de Colombia se encontró la mayor afectación por causa del sismo, ya que se observaron construcciones antiguas principalmente de bahareque con agrietamiento y colapso parcial de muros, caída de pedazos de recubrimiento y separación de muros. Otro efecto que se presentó en el municipio, fue la caída de rocas en la vía de acceso a 2 km. de la cabecera municipal (Figura 17.) y un deslizamiento en la vía Colombia-Santana obstruyendo el acceso a las veredas del norte del municipio.

Figura 17. Caída de rocas vía Neiva- Colombia.

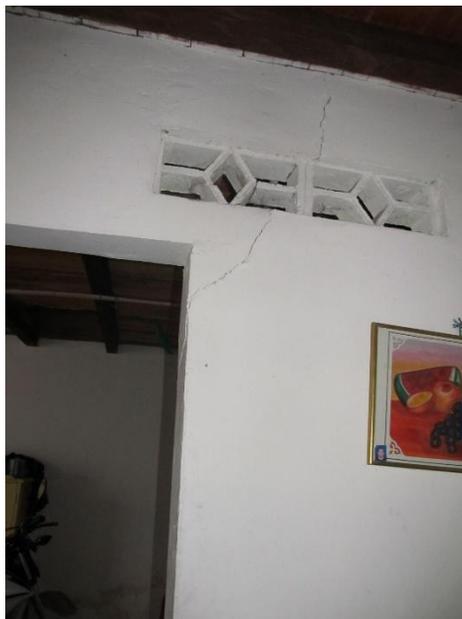
Se encontraron daños leves en el resto de poblaciones como fisura y agrietamiento de paredes, reapertura y ampliación de grietas y caída de recubrimiento. En las Figuras 18, 19, 20 y 21 se presentan fotografías en las que se aprecian algunos daños causados por el sismo.

Figura 18. Ampliación de grieta preexistente en muro (Tello, Huila).

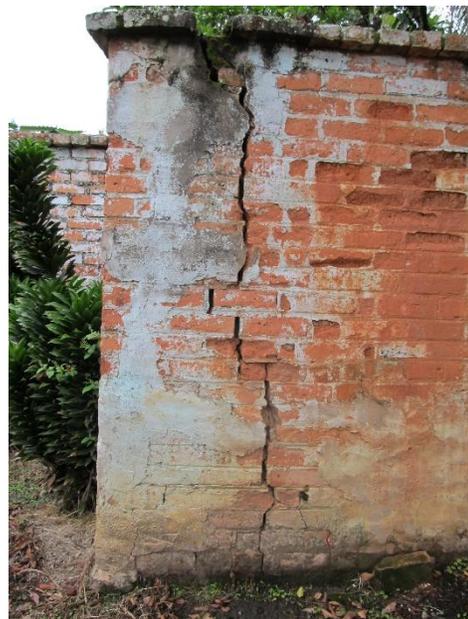
Figura 19. Grieta en muro de cerramiento (Alpujarra, Tolima).

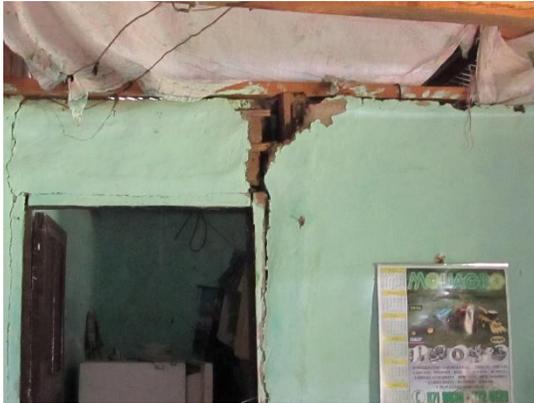
Figura 20. Caída parcial de muro en bahareque (Colombia, Huila).

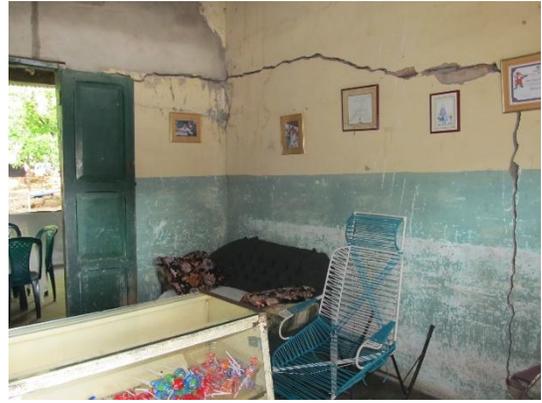
Figura 21. Reapertura y ampliación de grietas en conexiones de muros (Baraya, Huila).
