MINISTERIO DE MINAS Y ENERGÍA

INSTITUTO COLOMBIANO DE GEOLOGIA Y MINERÍA - INGEOMINAS

**EL SISMO DE PIZARRO (BAJO BAUDÓ, CHOCÓ)
DEL 15 DE NOVIEMBRE DE 2004: PARÁMETROS DE LA FUENTE,
MOVIMIENTO FUERTE Y DAÑOS**

Bogotá D. C., diciembre de 2004

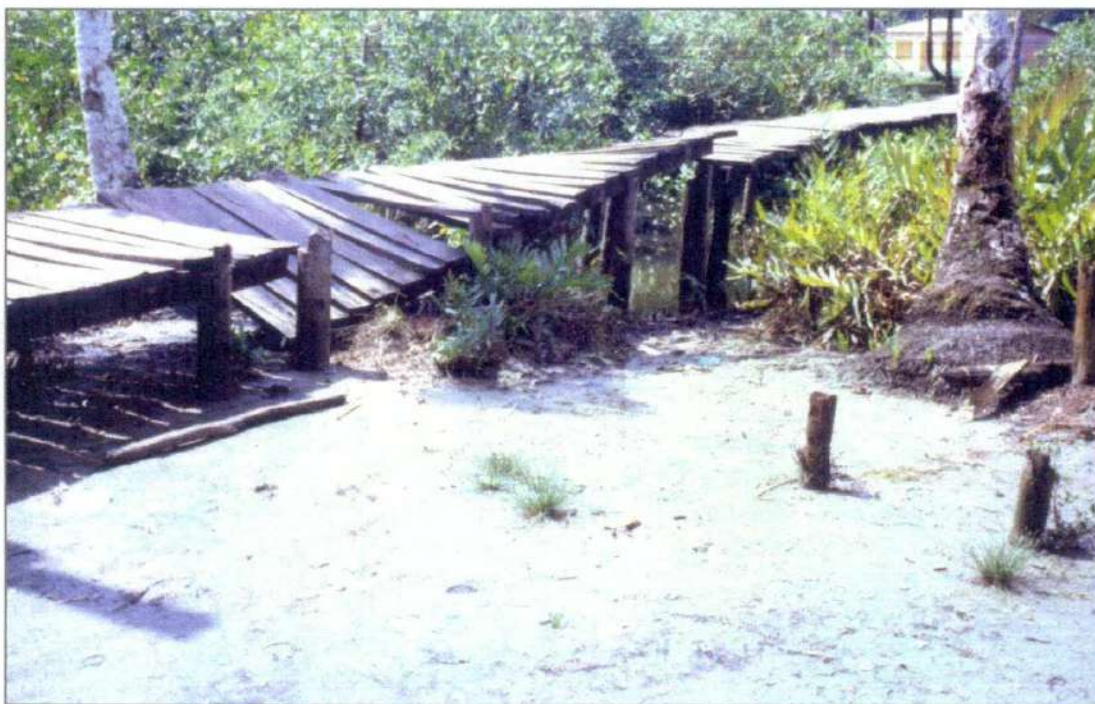
Fotografía 2.1. Efectos por la sacudida del terreno sobre un puente en la localidad de Usaragá

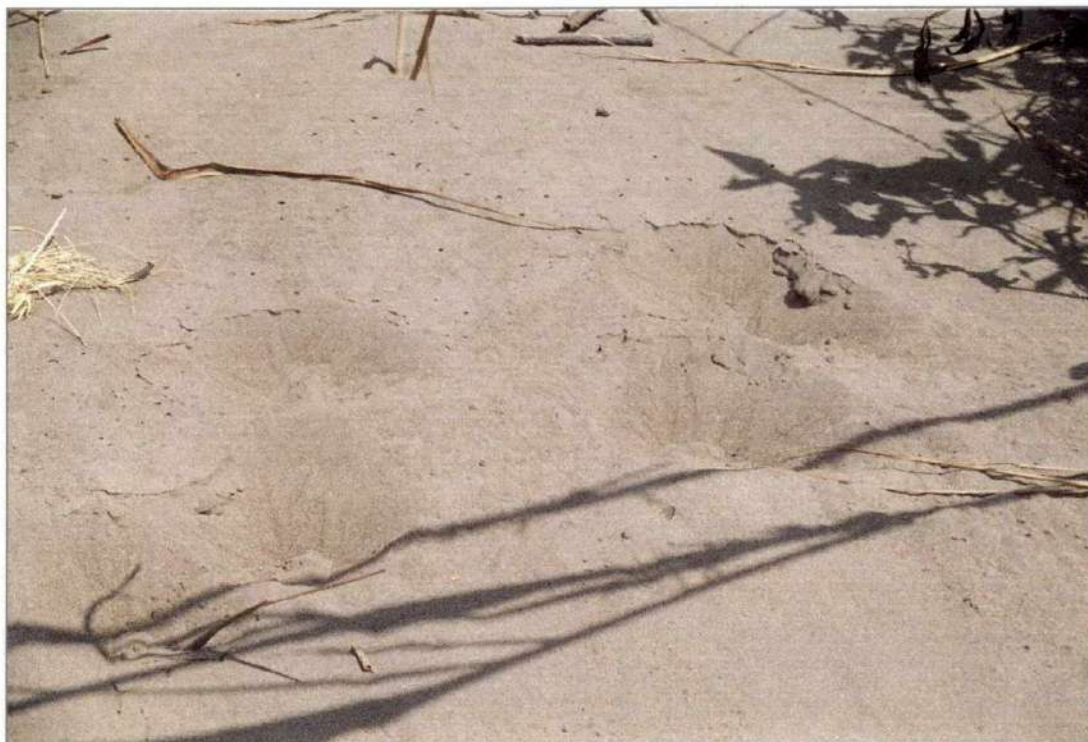
La licuación ocurre cuando sedimentos no consolidados y saturados de agua, pierden su capacidad de carga al ser sacudidos fuertemente por las ondas sísmicas. En la zona litoral del municipio de Bajo Baudó, se reconocen evidencias de licuaciones inducidas por el sismo del 15 de noviembre, tales como agrietamientos laterales (**Fotografía 2.2**), volcanes de arena (**Fotografía 2.3**), elevación súbita del nivel freático registrada como inundaciones temporales (testimonio de los pobladores), y hundimiento e inclinación de las viviendas palafíticas (efecto reportado en Pilizá).

Fotografía 2.2 Cráteres de arena (aproximadamente 30 cm de diámetro), asociados al fenómeno de licuación en la zona de playa de Pizarro.

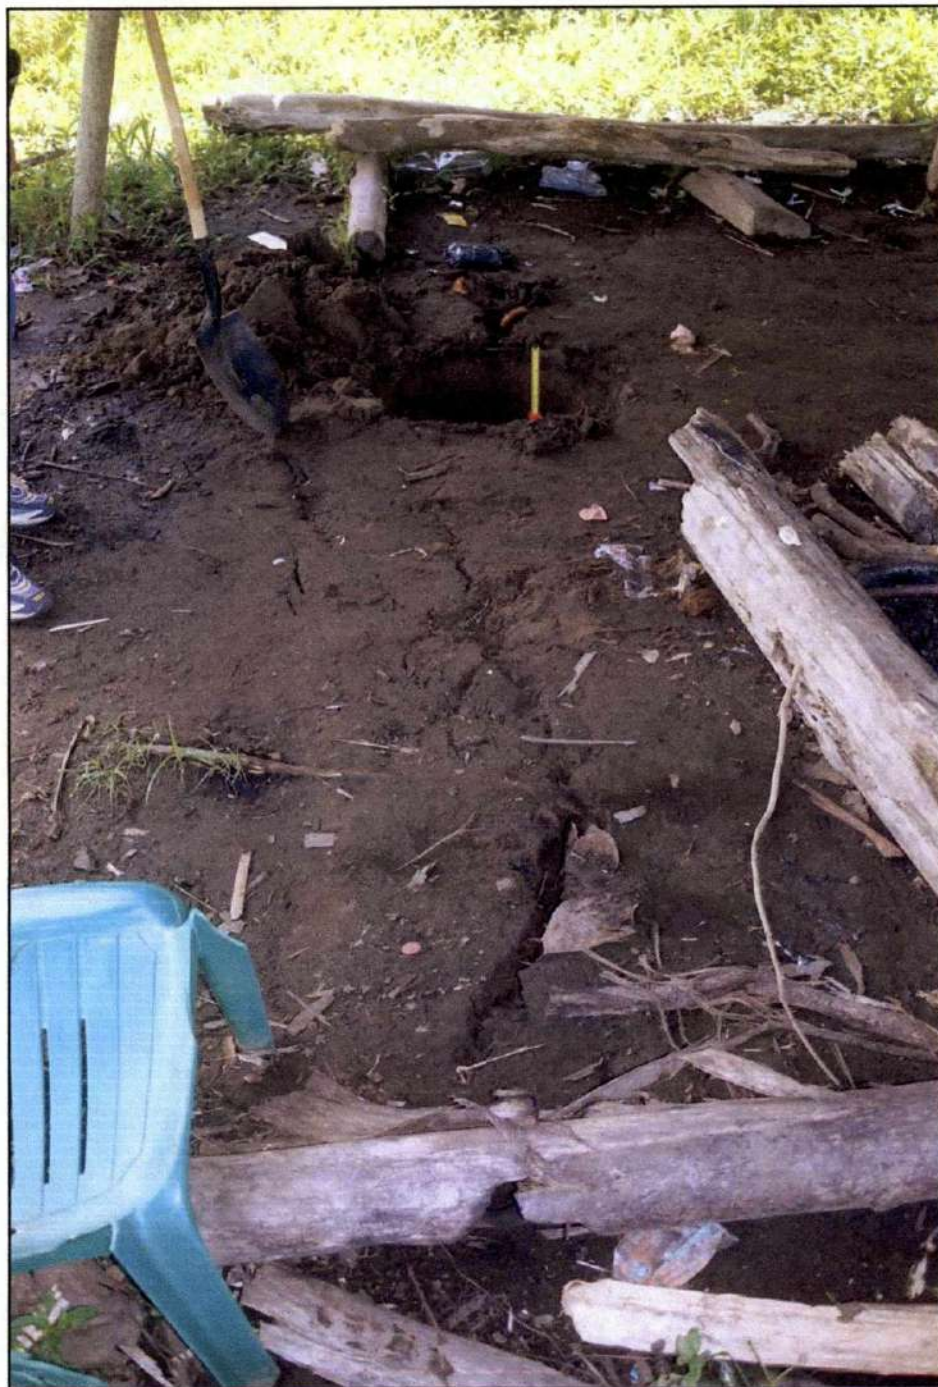
Fotografía 2.3. Agrietamientos laterales paralelos a la línea de costa en Pizarro.

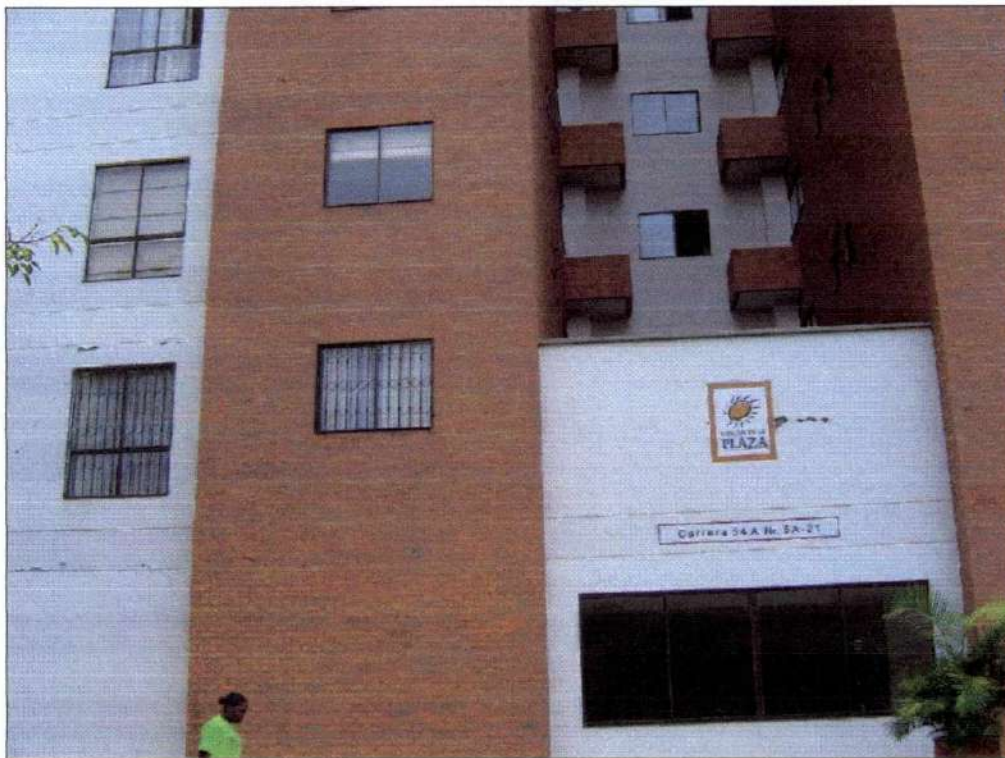
Daño Leve: Fisuras esporádicas en elementos no estructurales; pequeños desprendimientos en pañete localizados en muros, techos y fachadas (**Fotografía 3.1**).

Fotografía 3.1. Daño leve donde se observa pequeños desprendimientos y fisuras esporádicas en la fachada del edificio.

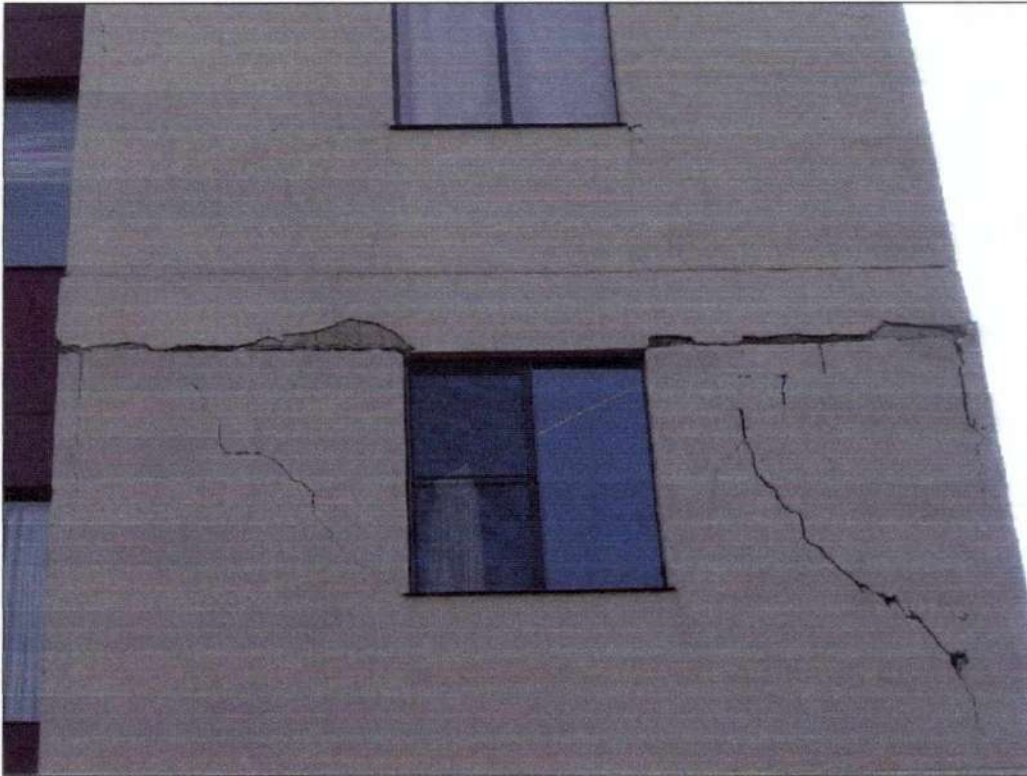
Daño Moderado: Algunas fisuras y/o agrietamientos localizados en elementos no estructurales; caídas esporádicas de muros, techos y fachadas; ocurrencia de pequeños asentamientos y desplazamientos (**Fotografía 3.2**).

Fotografía 3.2_Daño Moderado presentando fisuras y agrietamientos con alguna regularidad con desprendimiento de material en muros de la edificación.

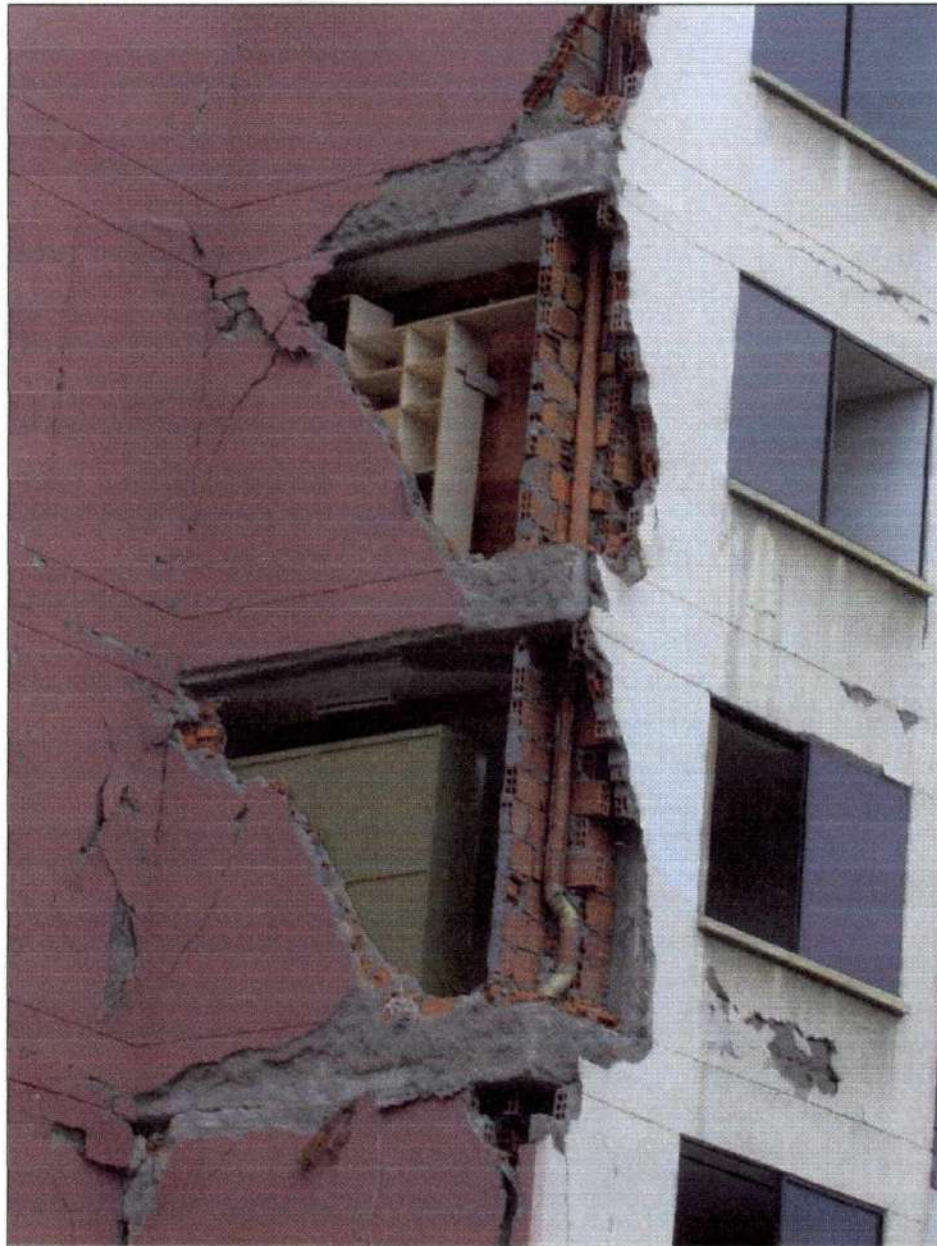
Daño Severo: Gran cantidad de agrietamientos con aberturas apreciables localizados en elementos no estructurales; caídas de muros, techos y fachadas con alguna regularidad; agrietamientos en elementos estructurales; colapso parcial de viviendas; ocurrencia de asentamientos y desplazamientos considerables (**Fotografía 3.3**).

Fotografía 3.3 Daño Severo en la edificación con agrietamientos de aberturas apreciables, caídas de muros y fachadas.

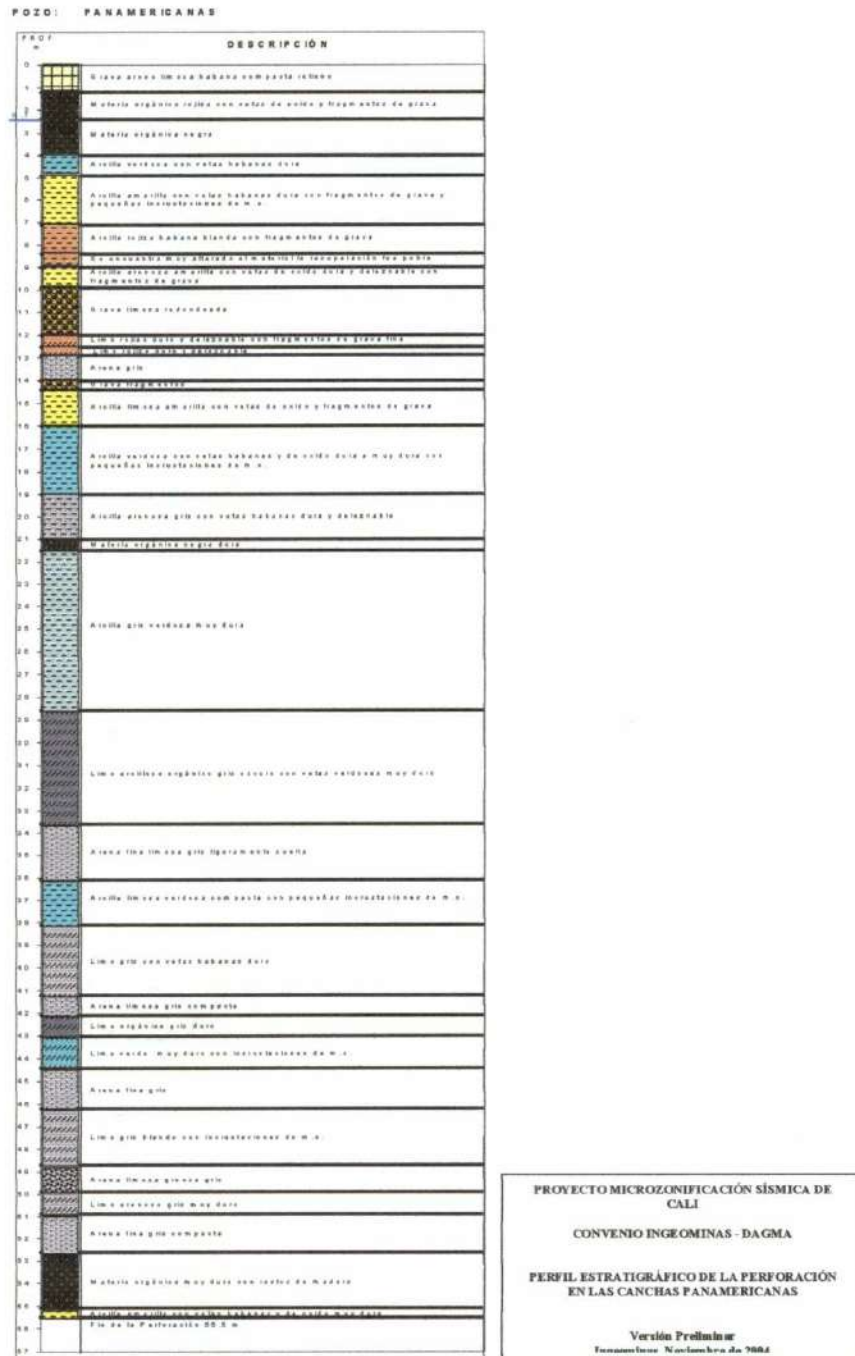
Figura 3.7. Columna estratigráficas Canchas Panamericanas

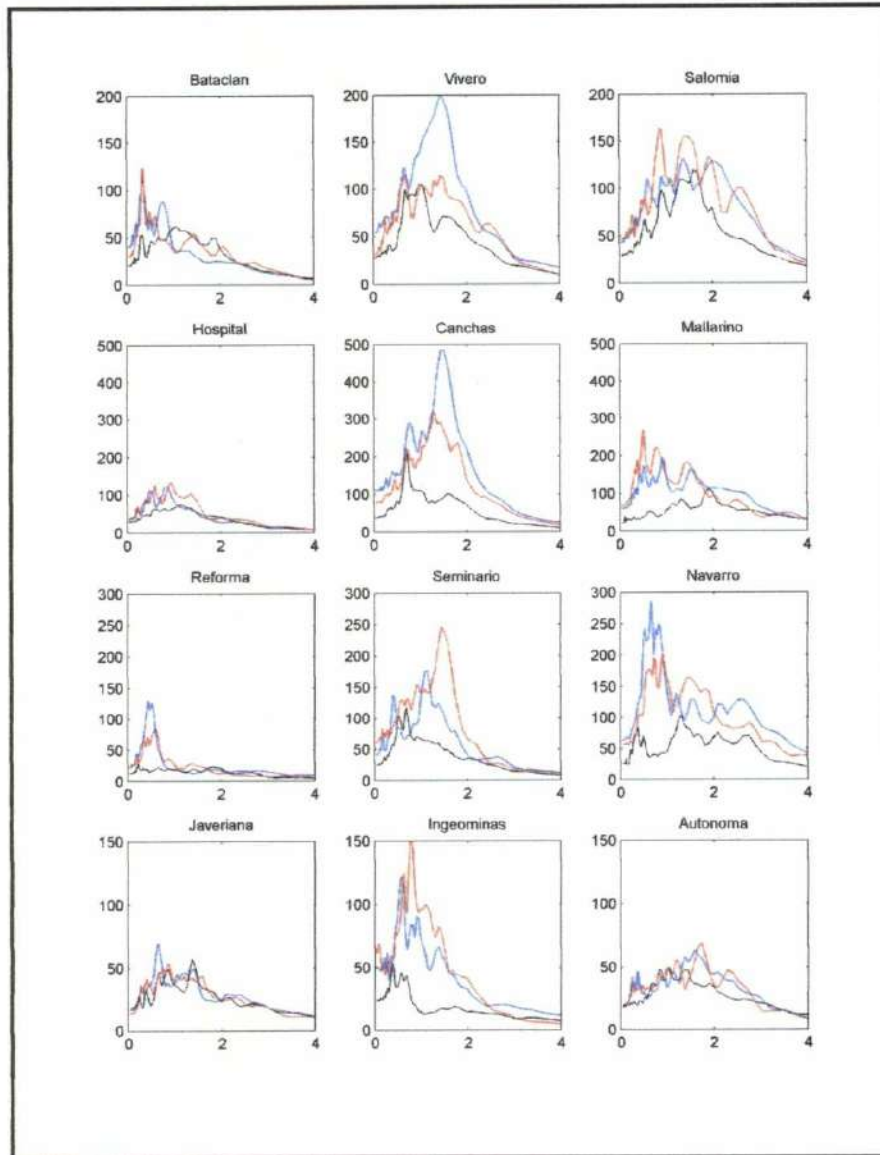
Figura 4.3. Espectros de respuesta con un 5% de amortiguamiento para las estaciones de la RAC y RPAC (Convenio INGEOMINAS – DAGMA). La abscisa corresponde a Periodo en segundos y la ordenada corresponde a Aceleración Espectral en cm/seg^2 . Los registros están divididos en cuatro (4) grupos de tres (3) estaciones cada uno, cada grupo mantiene una misma escala con el fin de facilitar las comparaciones entre ellos. La línea roja es para la componente Norte-Sur, la línea azul es para la componente Este-Oeste, y la negra para la componente vertical del movimiento.
