DIAGNÓSTICO INTEGRAL

CONVENIO INTERADMINISTRATIVO No. 12 ENTRE LA UNIVERSIDAD NACIONAL DE COLOMBIA Y
EL SERVICIO GEOLÓGICO COLOMBIANO

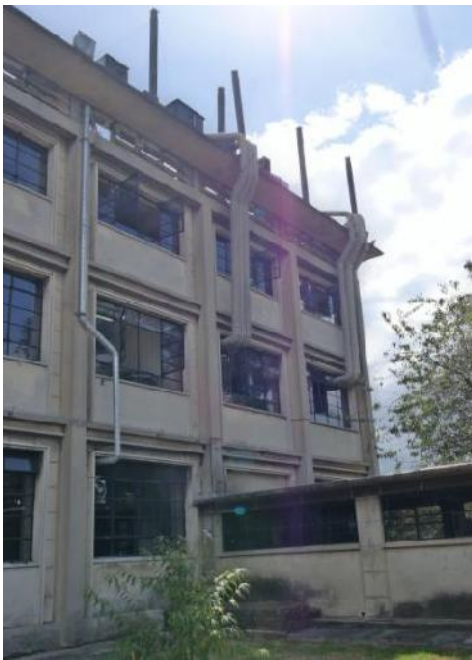
Ilustración 10. Fachada Norte (Rodríguez de Narváez & Téllez García, 2015)

La principal afectación que se observa es debido a las distintas adecuaciones de ductos e instalaciones que se han realizado sin respetar los valores de la edificación, las cuales alteran de manera importante la lectura y configuración estética de esta. Debido a la presencia de algunos equipos que necesitaban cabinas de extracción, se instalaron indiscriminadamente varios ductos a través de las fachadas y muros. El resultado, una fachada y cubierta bastante contaminada.

Estos nuevos ductos atraviesan las ventanas y se adosan a la fachada cortando el ritmo y la armonía de la misma y deteriorando su estructura y acabado (Niño Murcia, 2015).

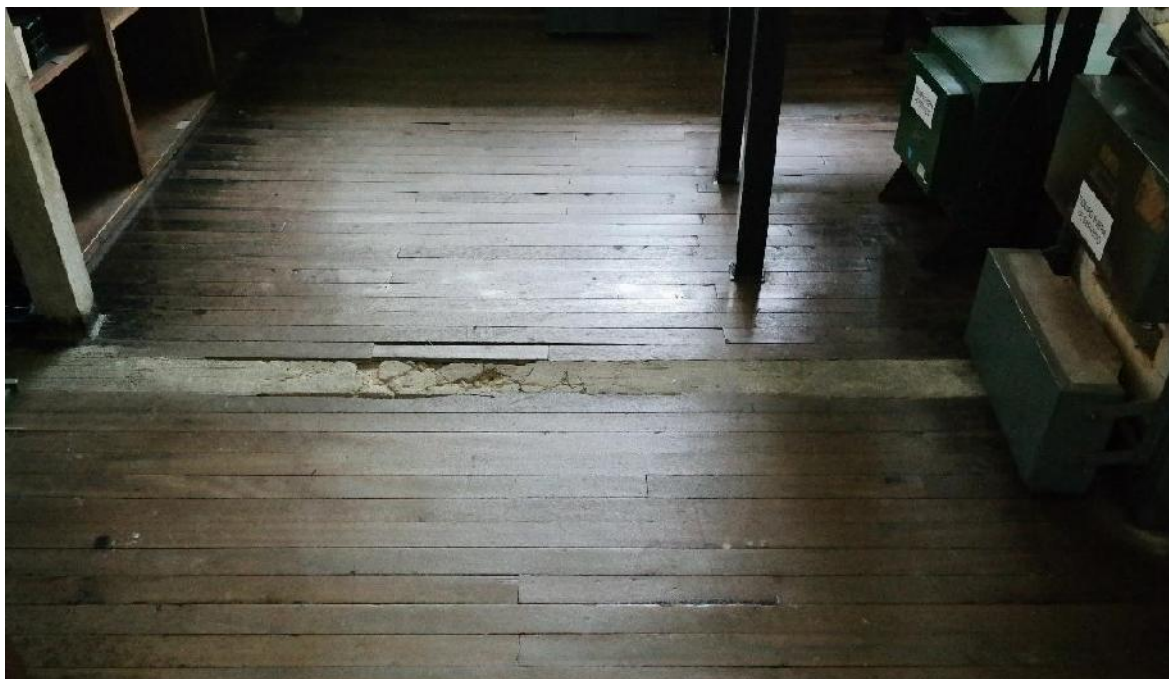
Ilustración 11. Resanes en piso de laboratorios 130. (Rodríguez de Narváez & Téllez García, 2015)

En los laboratorios ubicados en la zona suroccidental del edificio el acabado del piso es en listones de madera machihembrados y es una de las zonas donde se evidencia más el deterioro del piso; allí existen puntos que han perdido el apoyo y por esta razón se presentan hundimientos y elementos rotos.

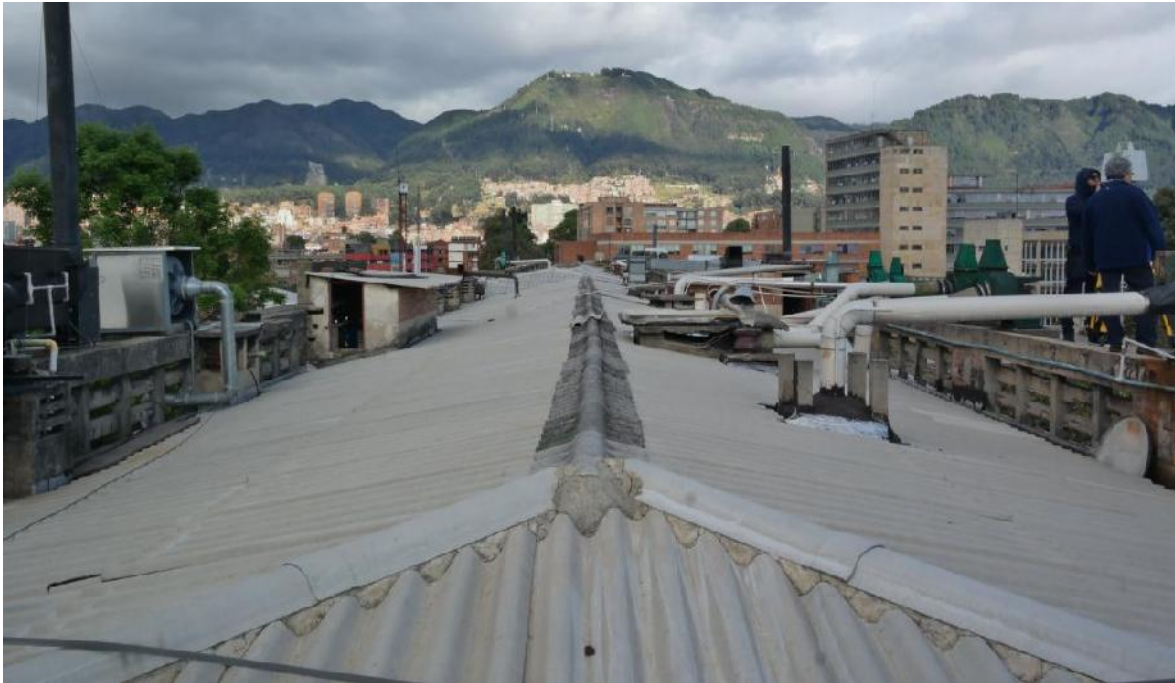
Ilustración 12. Cubierta Edificio Patrimonial (Rodríguez de Narváez & Téllez García, 2015).

La cubierta está constituida por una armadura en madera de cerchas tipo rey que soporta una cubierta en fibro-cemento. Se estima que hace 5 años se cambió la cubierta antigua en asbesto-cemento por la que existe hoy en día. La cubierta al igual que la fachada, se encuentra altamente afectada por las salidas de los distintos ductos verticales del edificio: el manto de cobertura ha sido gravemente afectado por la instalación de equipos de extracción, en las zonas de la cornisa sobre el ático; la instalación de estos equipos ha ocasionado problemas de humedades, desprendimientos y adiciones al ático original de la edificación. Las superficies irregulares que han dejado éstas modificaciones han favorecido el crecimiento de musgo, especialmente en las zonas contiguas a los equipos de extracción (Rodríguez de Narváez & Téllez García, 2015).

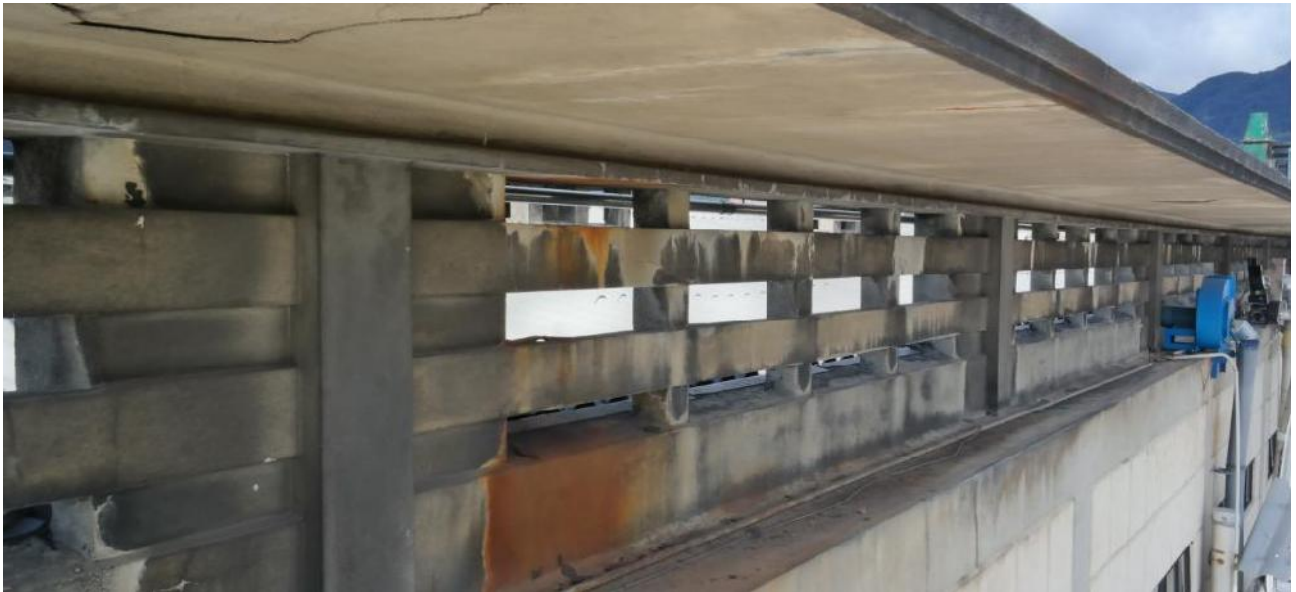
Por otro lado, los calados prefabricados que se encuentran en zonas expuestas a salpique presentan corrosión del acero de refuerzo, pérdidas de material y manchas de humedad y de óxido. En algunas zonas se observan deterioros importantes que requieren de una pronta acción correctiva para detener su progreso.

A pesar del uso de goteros en la mayoría de cornisas y a que la fachada se encuentra protegida en su mayor parte, en las zonas altas, cercanas a la cubierta, se presenta suciedad por lavado diferencial además de eflorescencias y fisuración en mapa.

Ilustración 13 Ático tercer piso, se evidencias pérdidas de material, eflorescencias, manchas de óxido y humedad.

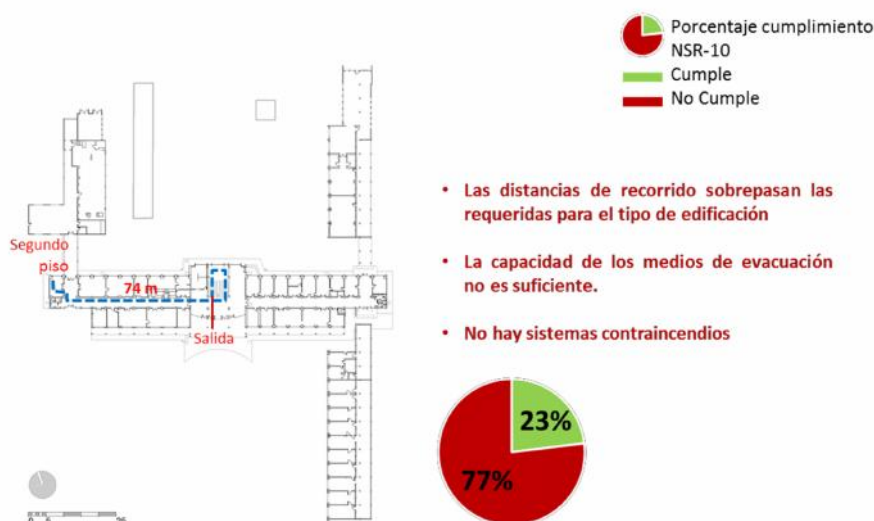
Ilustración 17 Porcentaje cumplimiento de la NSR-10 Ed. 615

garantizar una efectiva evacuación total del Edificio (La distancia máxima de recorrido debe ser de 45m sin rociadores automáticos, y de 60m con rociadores automáticos) y para garantizar la capacidad de los medios de evacuación (circulaciones, salidas, etc,) se requiere la instalación del sistema de rociadores (AGR & CIA, 2015).

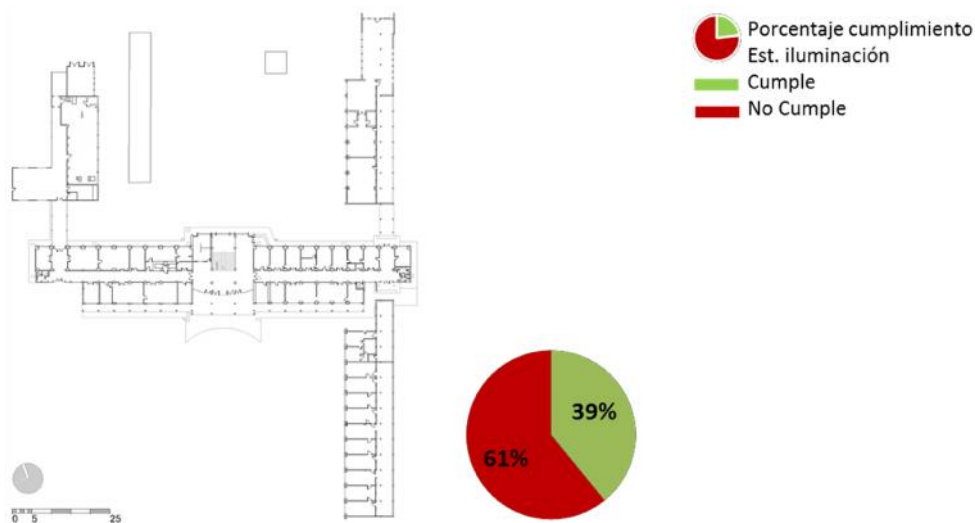
Ilustración 19 Porcentaje cumplimiento de estándares de iluminación ed. 615

También se evaluó la eficiencia de la iluminación de acuerdo a los requerimientos de la actividad que se desarrolla en el espacio, con lo cual el 61% no cumple con los estándares

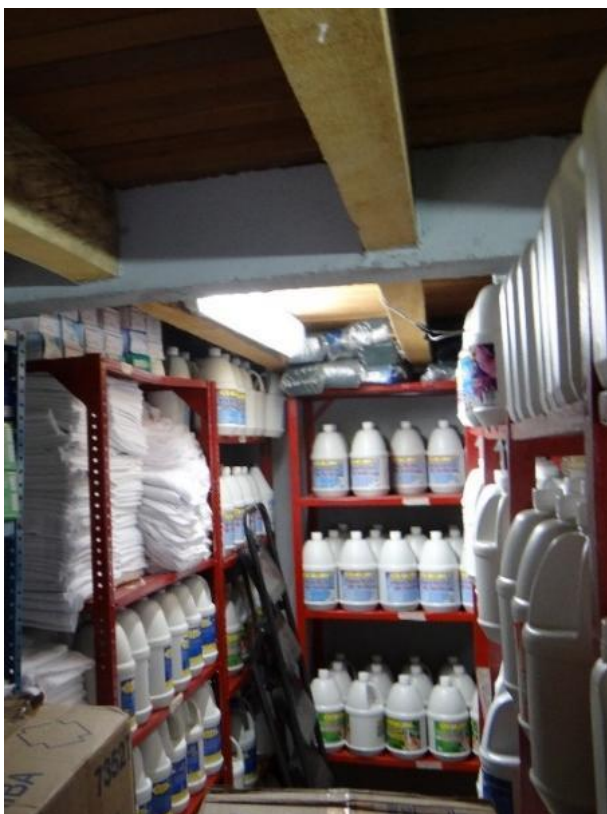
Ilustración 23 Bodega de almacenamiento de insumos de aseo.

Ahora bien, la mayor parte de las deficiencias se encuentran en las zonas de almacenamiento, ya que estas se encuentran saturadas y no cumplen con los requerimientos de área y circulación interior.

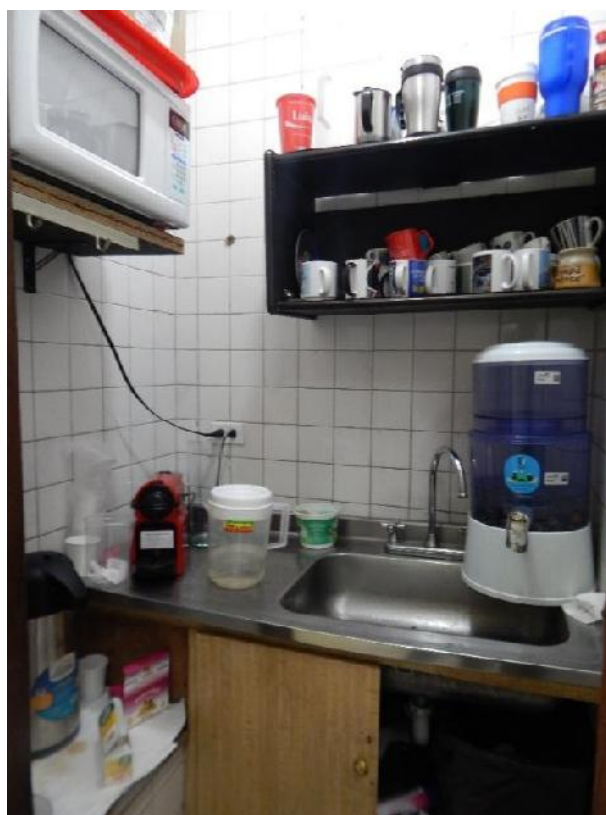
Ilustración 24 Cocineta Ed. 631 bloque A

En la *Ilustración 24* se muestra la cocineta o cuarto de café del bloque, es evidente la deficiencia de espacio en los mesones de trabajo como en la circulación interior.

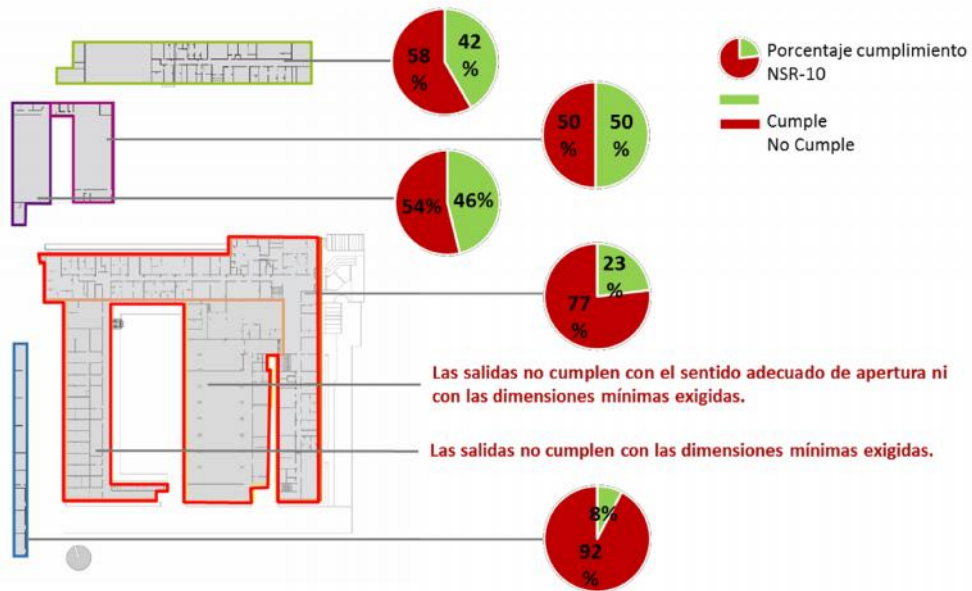
Ilustración 25. Porcentaje cumplimiento de la NSR-10

El respectivo levantamiento arquitectónico, valida el anterior diagnóstico. En términos del cumplimiento de los requisitos para rutas y medios de evacuación y protección contra incendios según la NSR – 10 (Norma Colombiana de Diseño y Construcción Sismo Resistente, de obligatorio cumplimiento según Ley 400 de 1997), ninguno de los edificios que corresponden a la sede central cumplen con más del 50% de los parámetros analizados.

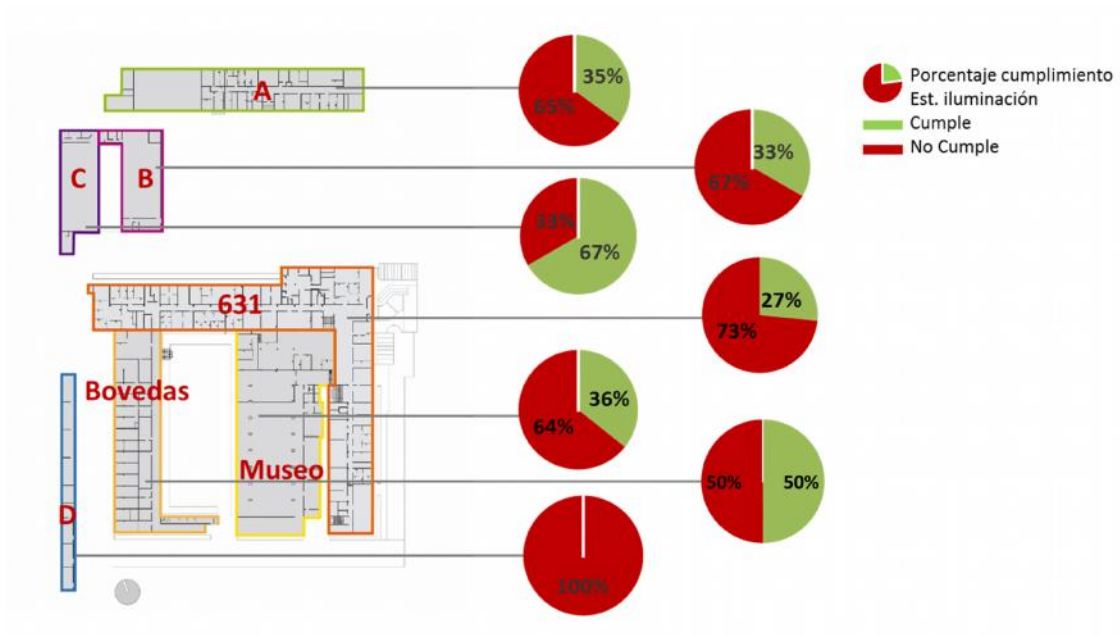
Ilustración 27. Porcentaje cumplimiento iluminación

Por su parte, el bloque D presenta una completa deficiencia ya que no tiene vanos que permitan la iluminación natural y en muchos espacios tampoco hay iluminación artificial.

La evaluación general de las condiciones de iluminación, reflejan la precaria situación de iluminación de los espacios de la sede central, lo cual deberá ser atendido en una propuesta futura de adecuación.

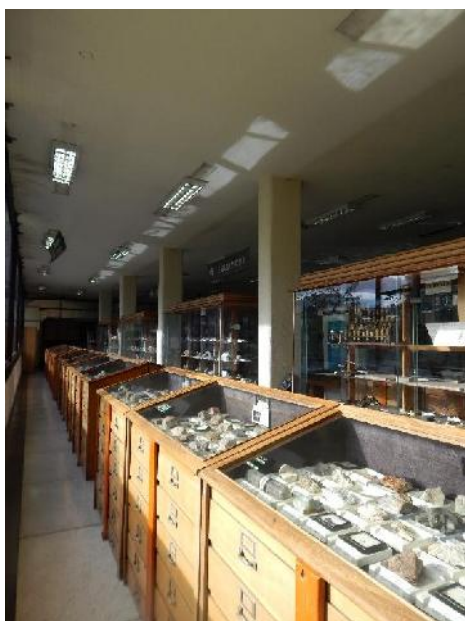
Ilustración 28 Luz directa sobre piezas exhibidas. Museo

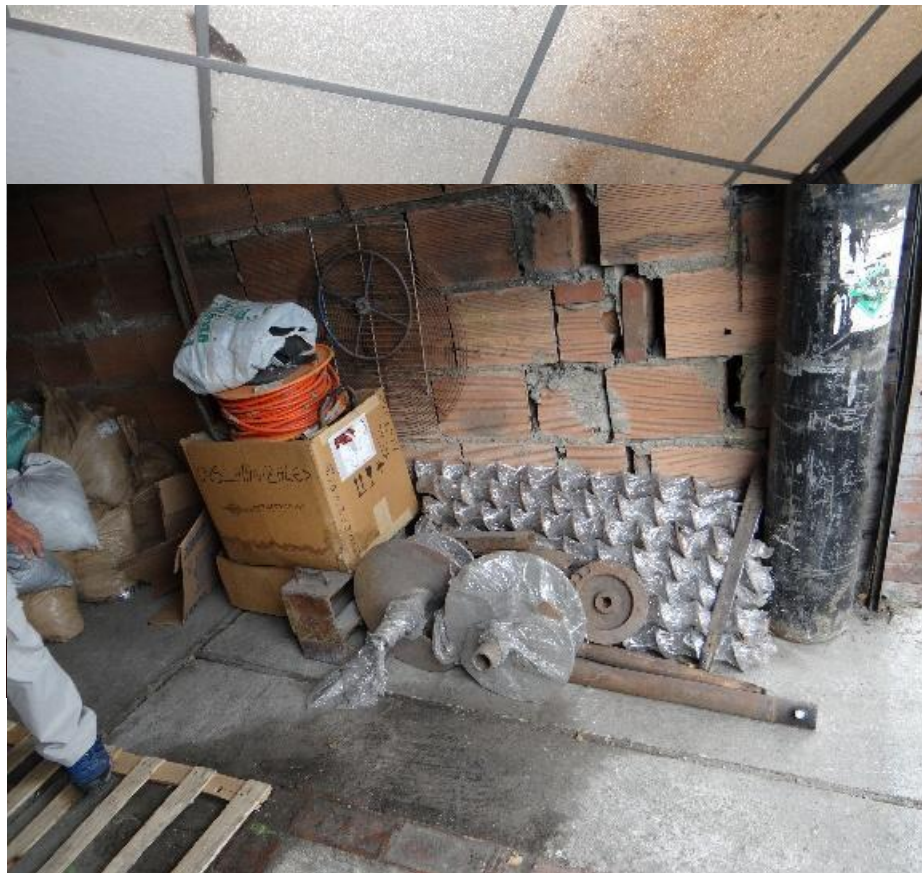
Ilustración 34. Muro deteriorado en bodega. Bloque D

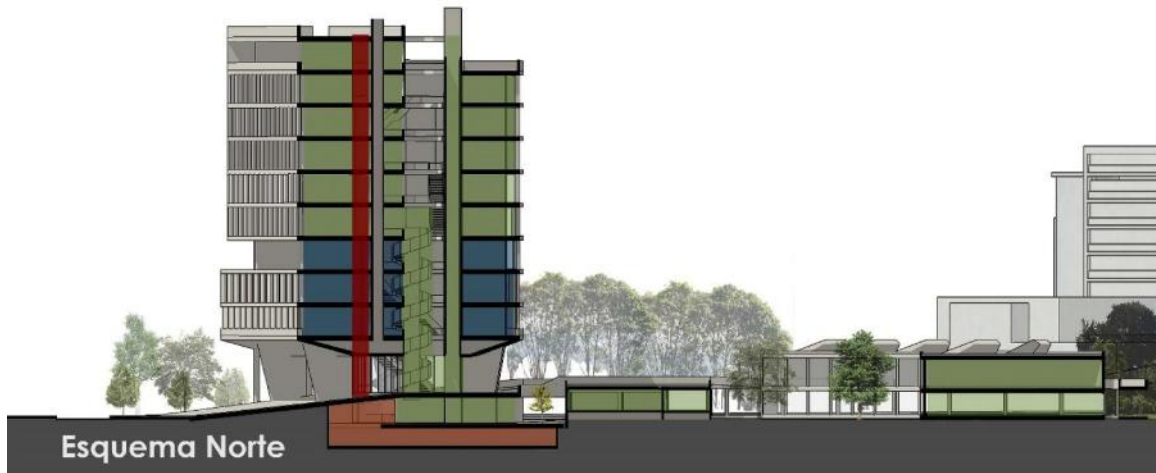
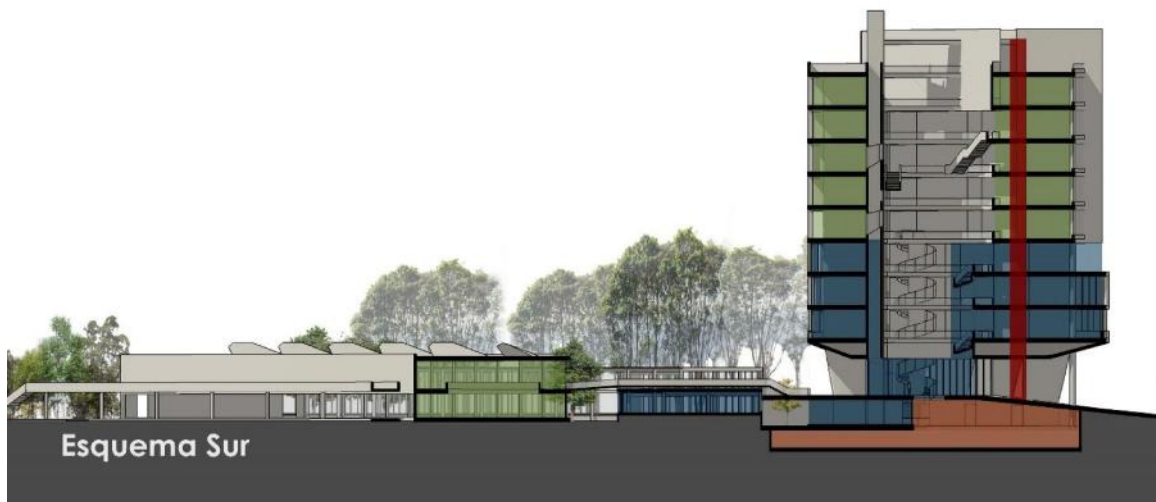
Ilustración 41. Esquema de usos compartidos entre el SGC y el Departamento de Geociencias de la Universidad Nacional

Este esquema inicial, que se definirá a lo largo de la etapa de propuesta sugiere unos primeros niveles para los usos de la Universidad, el Museo y el Auditorio, ya que estos
