INFORME DIAGNÓSTICO ALCANCE 2: FASE 1

CONVENIO INTERADMINISTRATIVO No. 12 ENTRE LA UNIVERSIDAD NACIONAL DE COLOMBIA Y EL
SERVICIO GEOLÓGICO COLOMBIANO

PLAN DE USOS Y EVALUACIÓN ARQUITECTÓNICA

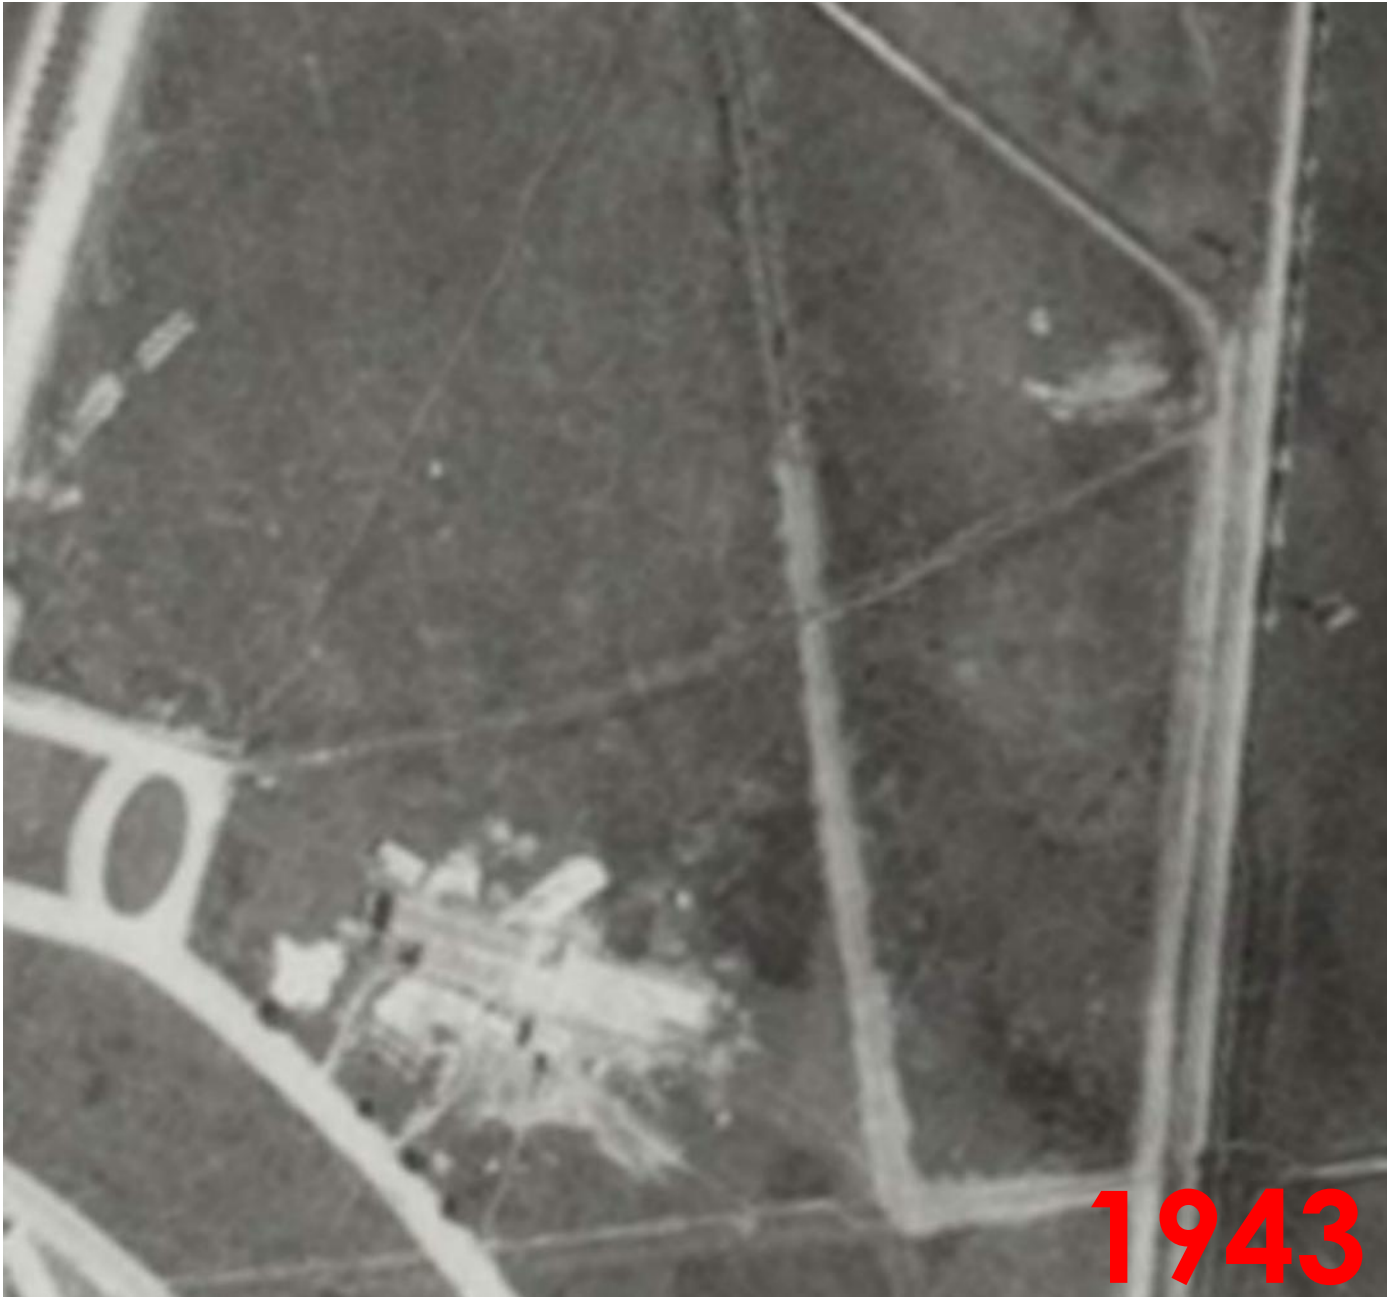
Ilustración 34. Aerofotografía, Año 1943 Fuente: Instituto Geográfico Agustín

Está en construcción el edificio Laboratorio Químico Nacional, se dio inicio con el bloque central y aún no hay registro de los bloques anexos. El ingreso al edificio es por el anillo vial de la Universidad.

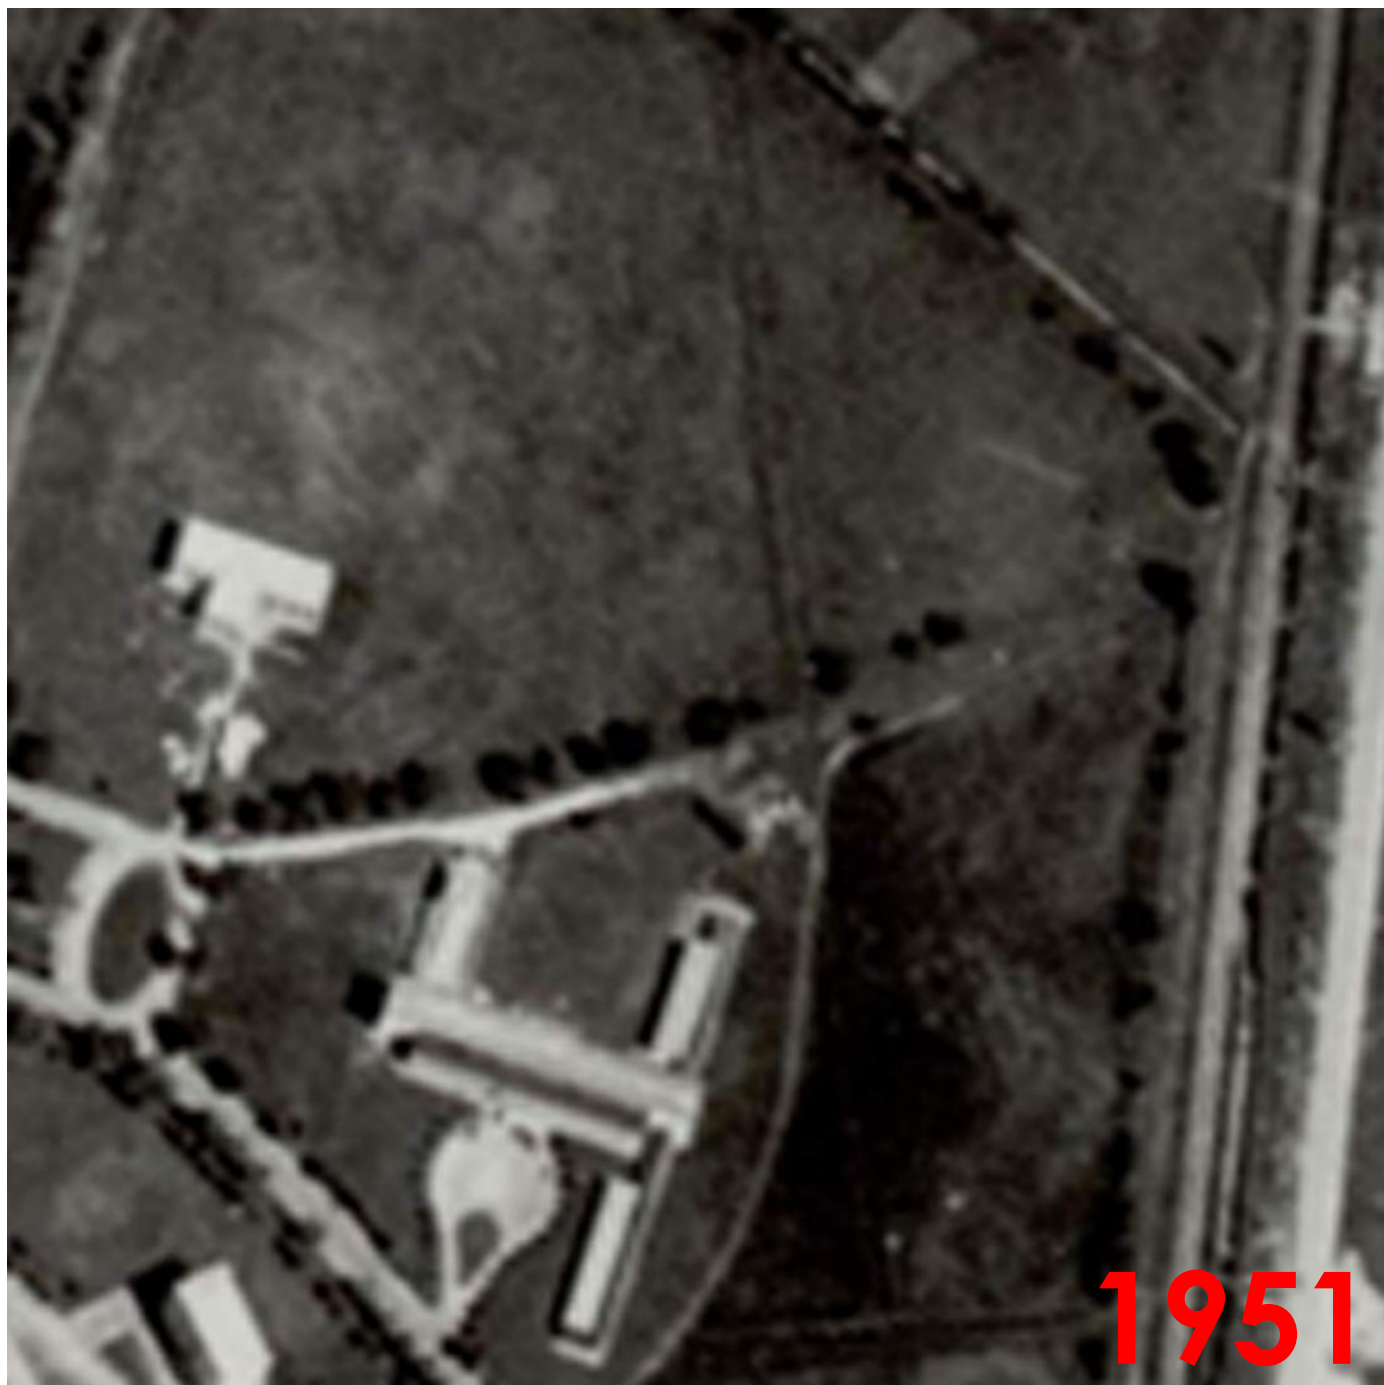
Ilustración 35. Aerofotografía 2, Año 1951. Fuente: Instituto Geográfico Agustín Codazzi

Ha finalizado la construcción del bloque central y de los bloques anexos del edificio Laboratorio Químico Nacional. Se consolida el ingreso al edificio desde el anillo vial de la Universidad con la construcción de la glorieta, aparece una vía en la parte posterior que llega hasta el tanque de agua y sirve como acceso y zona de descarga en el edificio.

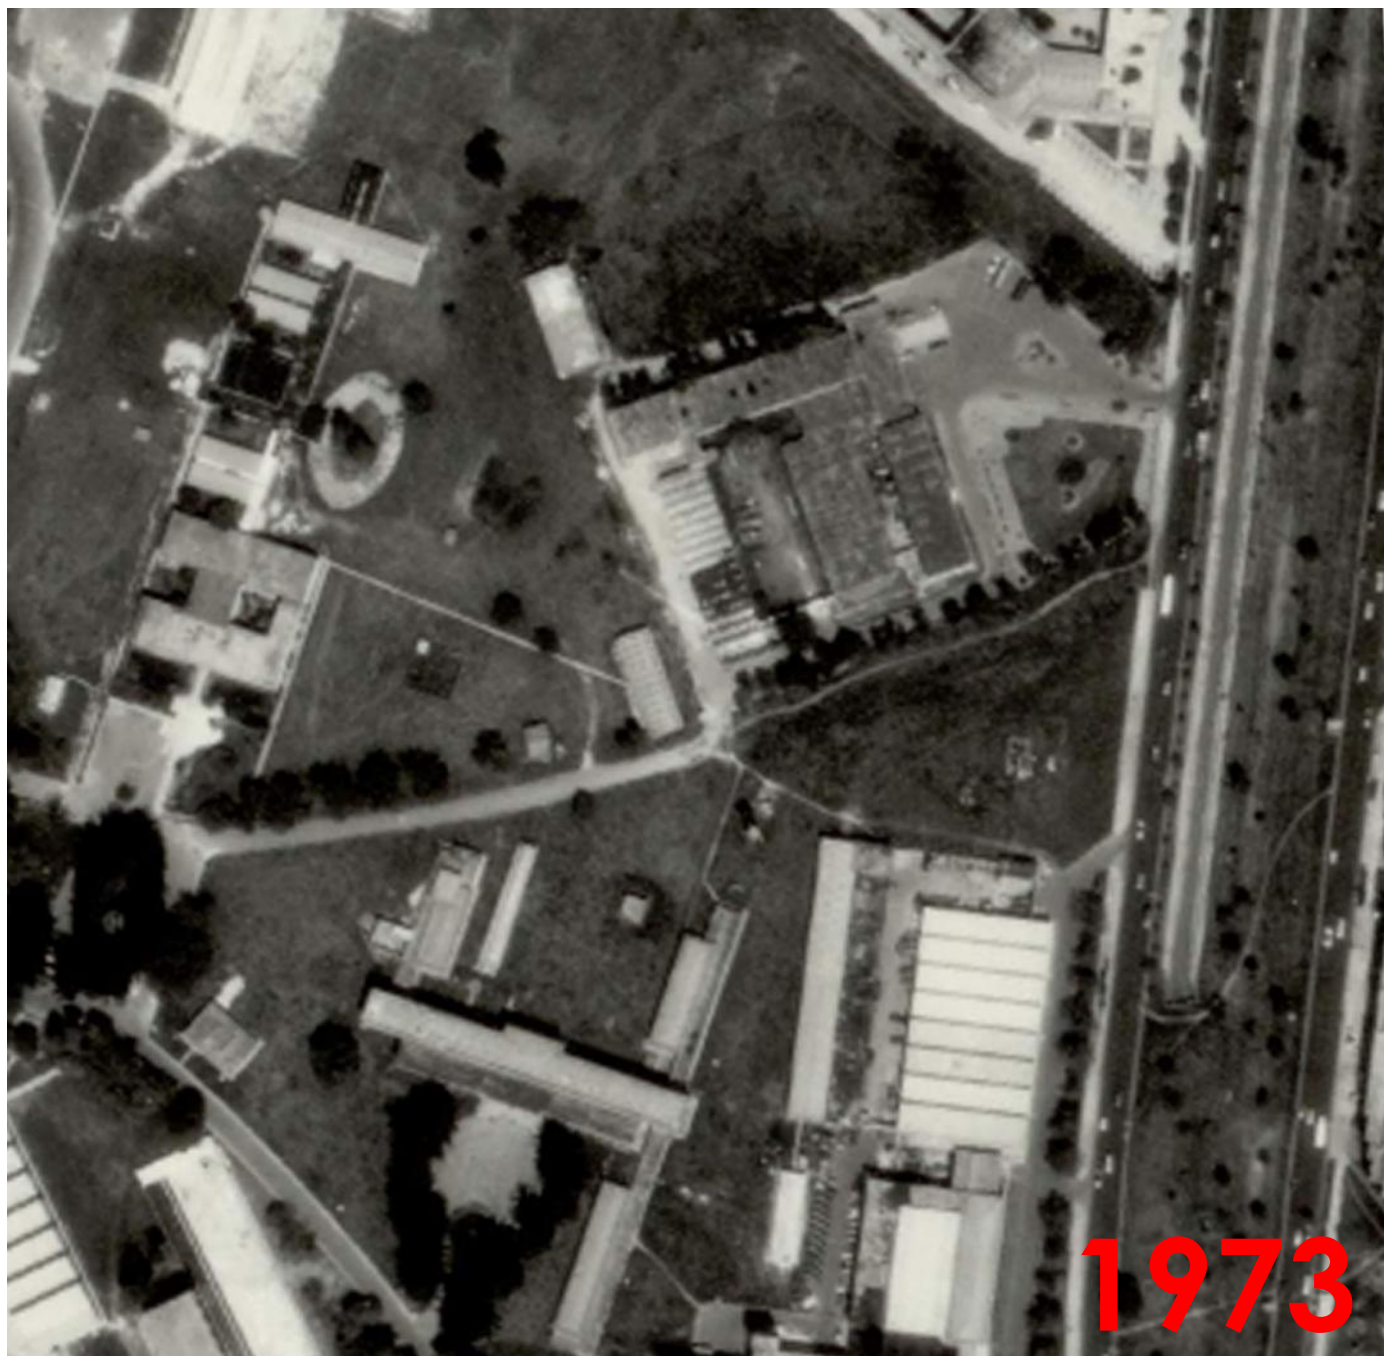
Ilustración 38. Aerofotografía 5. Año 1973. Fuente: Instituto Geográfico Agustín Codazzi

En el edificio administrativo (631) se adicionan volúmenes en el área de patio entre el museo y el ala nororiental del edificio. En el edificio Laboratorio Químico Nacional (615) se construye un volumen exento para el acopio de residuos.

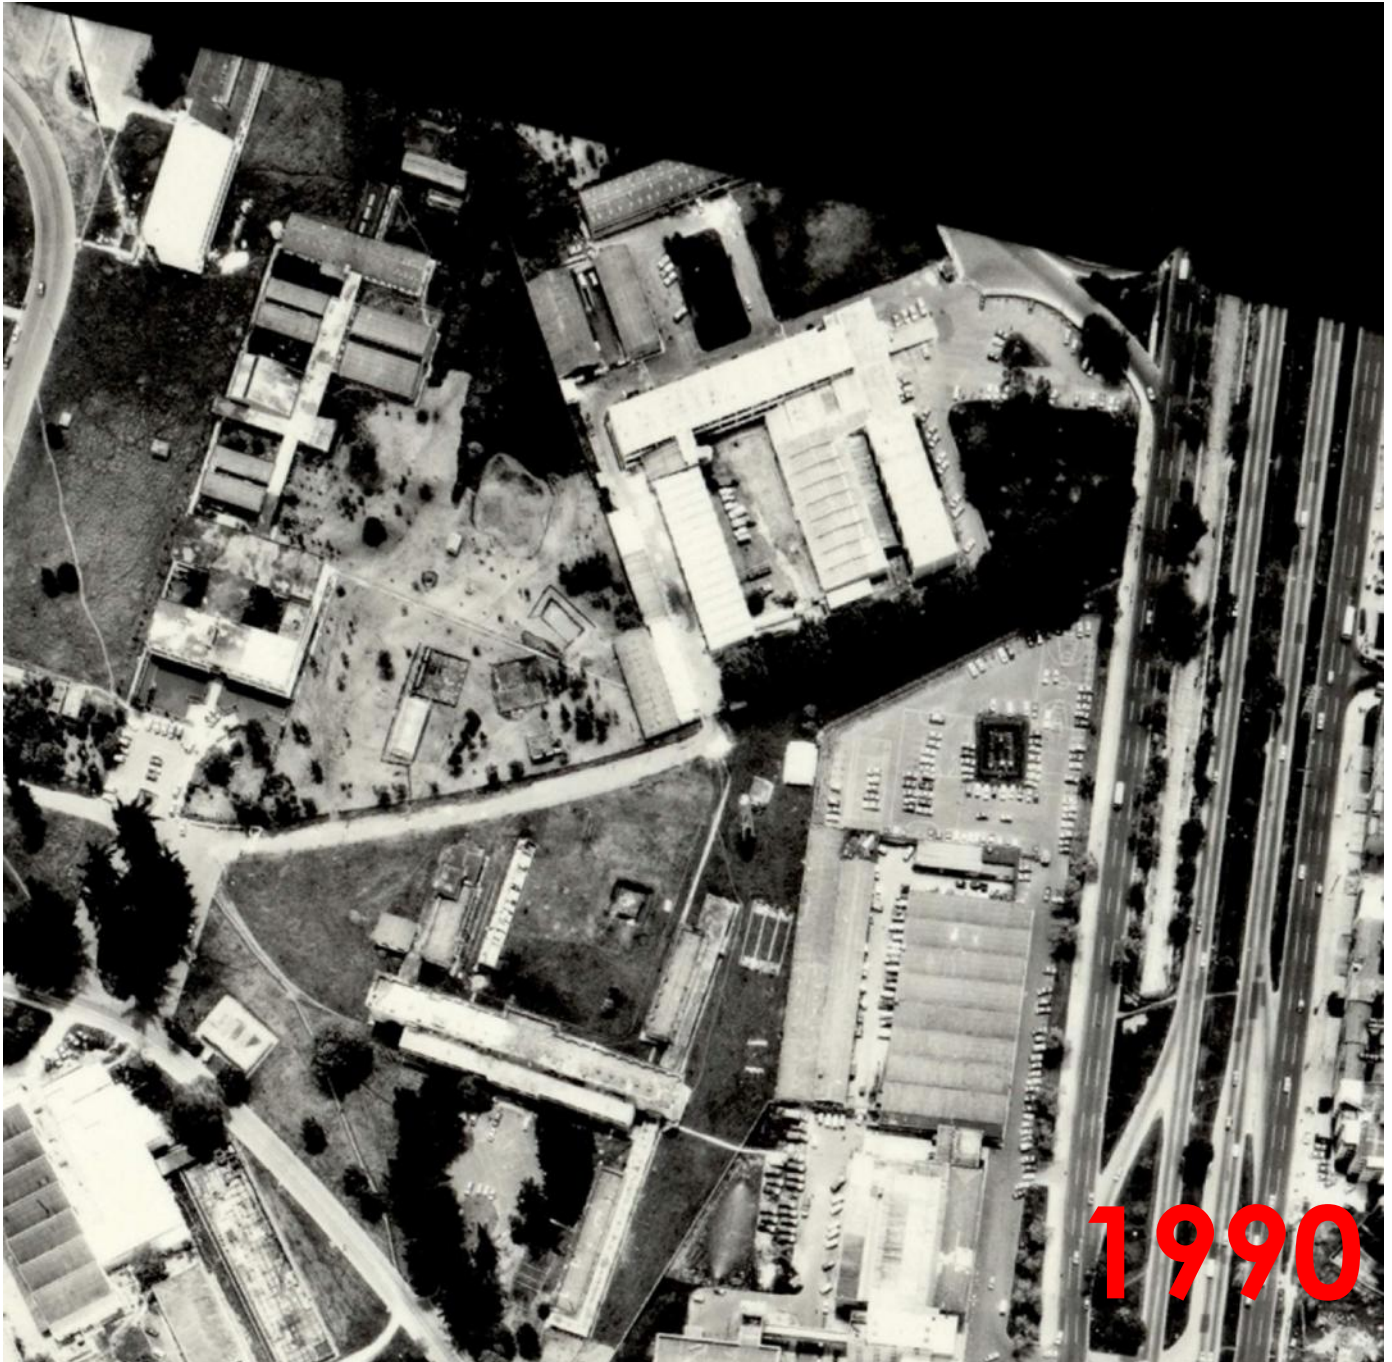
Ilustración 39. Aerofotografía 6. Año 1990. Fuente: Instituto Geográfico Agustín Codazzi

Se anexan más construcciones al edificio administrativo (631), ocupando áreas de patios

internos y configurando el cerramiento del patio principal.

Con la ampliación de la Calle 53, se crea un nuevo acceso vehicular, y desaparece el acceso existente desde la carrera 30.

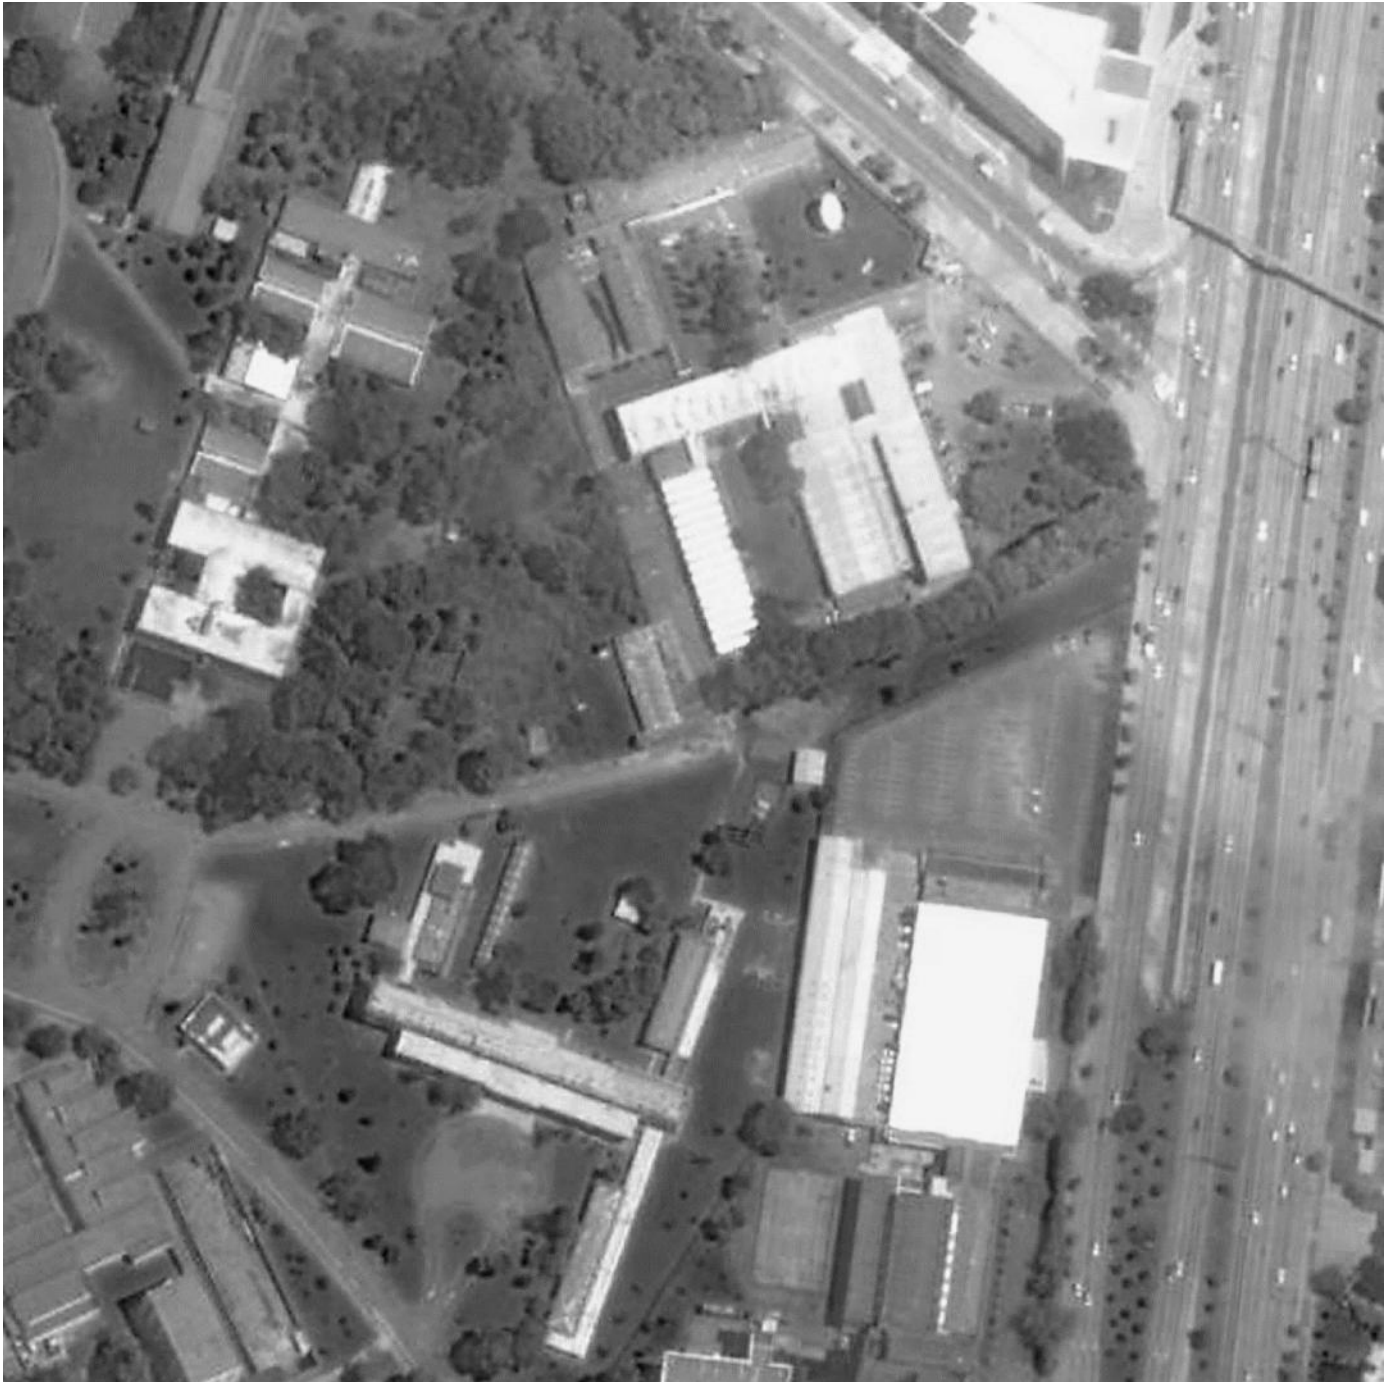
Ilustración 40. Aerofotografía 7. Año 2015. Fuente: Instituto Geográfico Agustín Codazzi

Aparecen pequeñas construcciones adosadas a los edificios de manera desordenada. Se conserva el trazado vial de 1990.

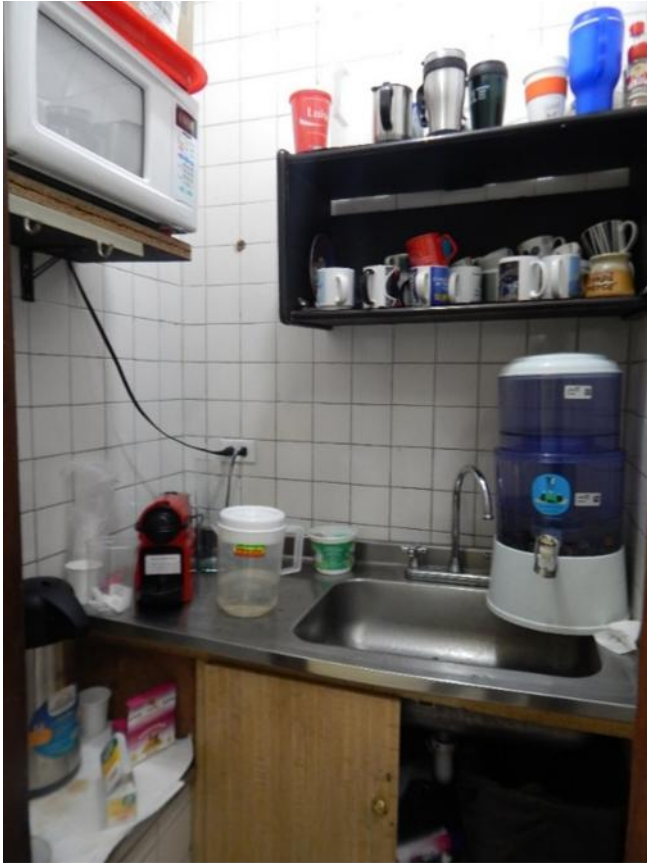
Ilustración 50 Cocineta Ed. 631 bloque A

En la *Ilustración 50* se muestra la cocineta o cuarto de café del bloque, es evidente la deficiencia de espacio en los mesones de trabajo como en la circulación interior.

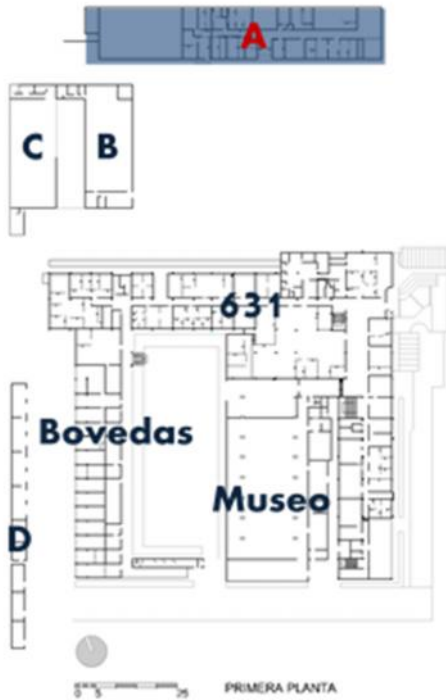
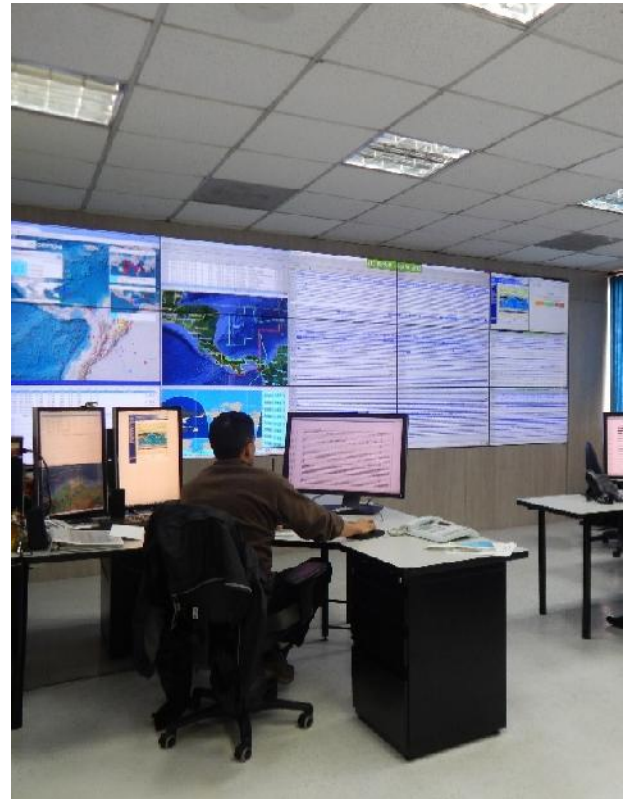
Ilustración 52 Localización Bloque A, Red sísmológica

Como ejemplo de este tema, se encontró que en el bloque A se localiza la sala de monitoreo de la Red Sismológica Nacional, este espacio debería cumplir con altos estándares de seguridad ya que requiere seguir funcionando durante emergencias sísmicas, sin embargo no hay sistemas contraincendios y la única salida de evacuación no cumple con el ancho mínimo que exige la NSR-10.

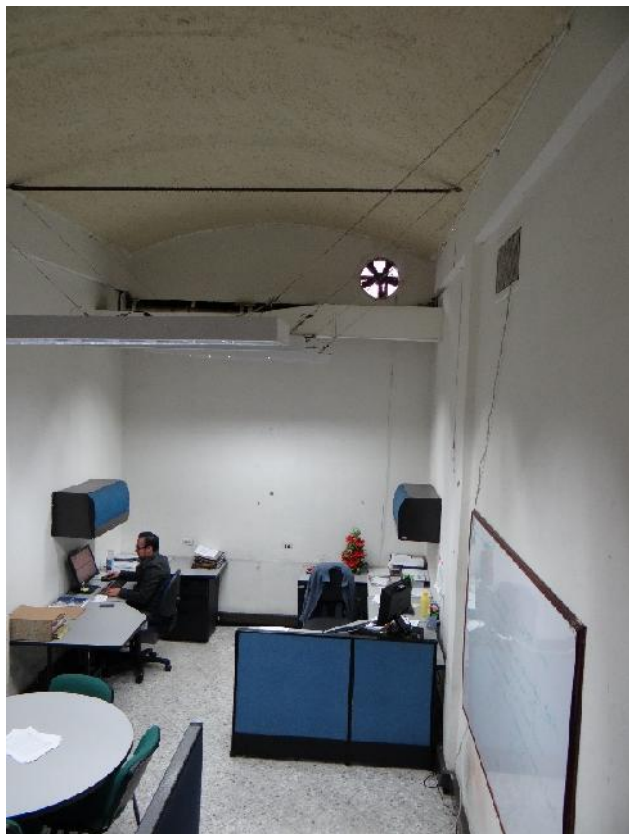
Ilustración 59. Módulo de oficina. Ed, 631

En la *Ilustración 59*, se evidencia la falta de ventilación e iluminación natural, adicionalmente este espacio se encuentra junto a un taller que genera discomfort debido al ruido y los olores propios de su actividad.

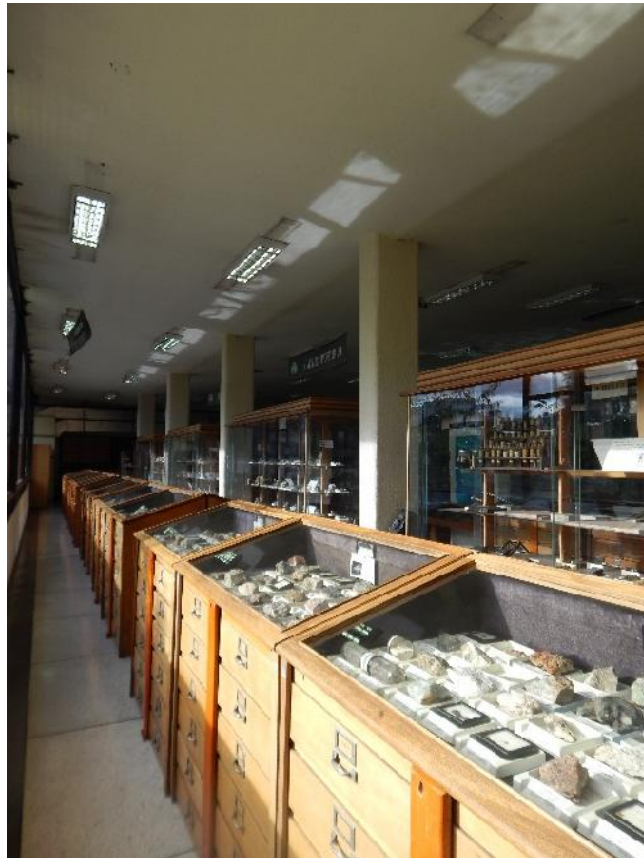
Ilustración 65 Luz directa sobre piezas exhibidas. Museo

El bloque D presenta una completa deficiencia ya que no tiene vanos que permitan la iluminación natural y en muchos espacios tampoco hay iluminación artificial. En la *Ilustración 65* se evidencia como la mala orientación del museo permite la entrada de luz directa en las tardes por el costado sur occidental, estas no son condiciones adecuadas para el almacenamiento ya que puede provocar deterioro de las muestras, además de generar deslumbramientos a los visitantes.

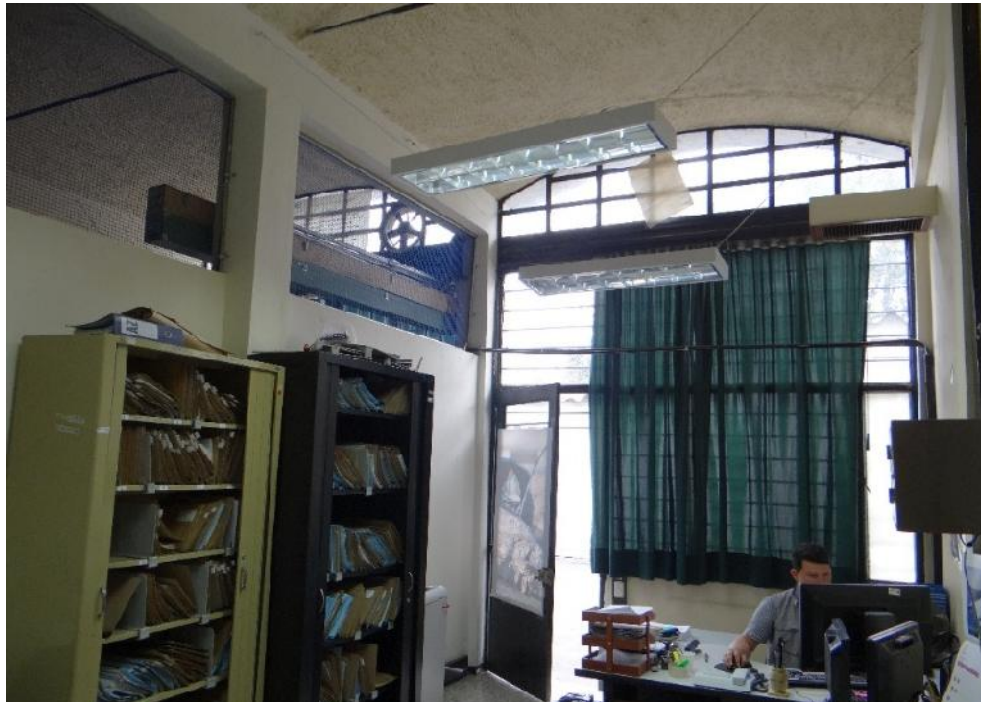
Ilustración 68 Oficina de inventarios. Bóvedas

La oficina de inventario mostrada en la *Ilustración 68* se encuentra junto a uno de los espacios de mantenimiento de equipos de Geoamenzas, las ventanas en la parte alta, la cercanía y falta de un tratamiento especial en los muros, permite el paso constante de ruido que incomoda las actividades de la oficina.

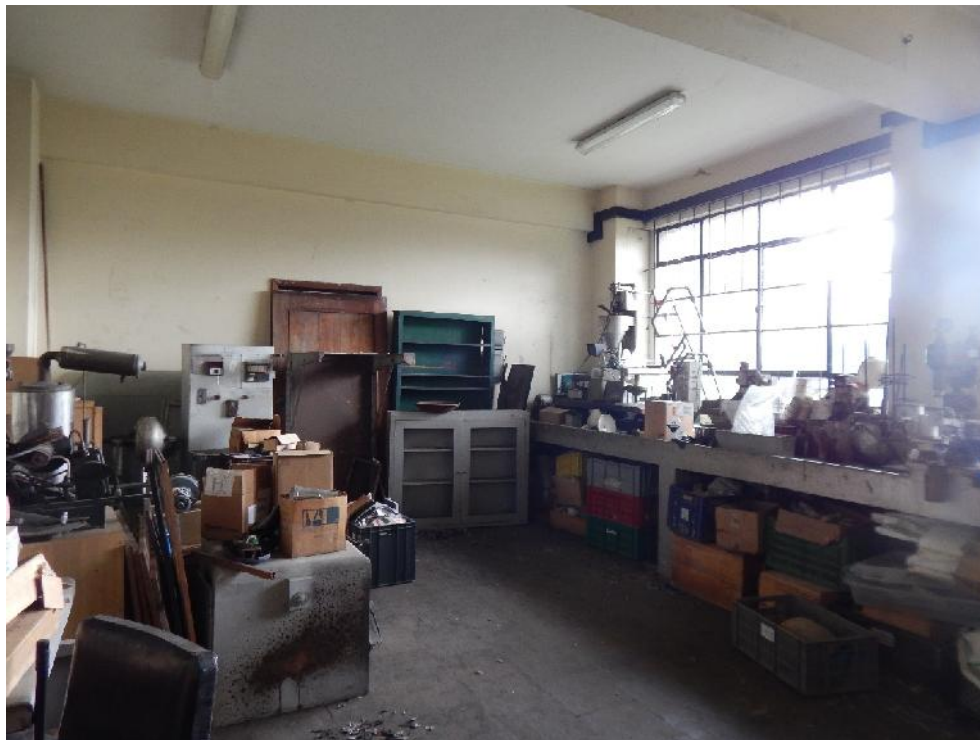
Ilustración 70. Laboratorio actualmente usado como espacio de almacenamiento. Ed 615

En el edificio del Laboratorio Químico Nacional (615) se encontró una gran cantidad de espacios diseñados para actividades de laboratorio o apoyo y que actualmente están destinados a almacenamiento de equipos y de mobiliario para dar de baja. Estos espacios no cuentan con ningún tipo de mobiliario para esta actividad.

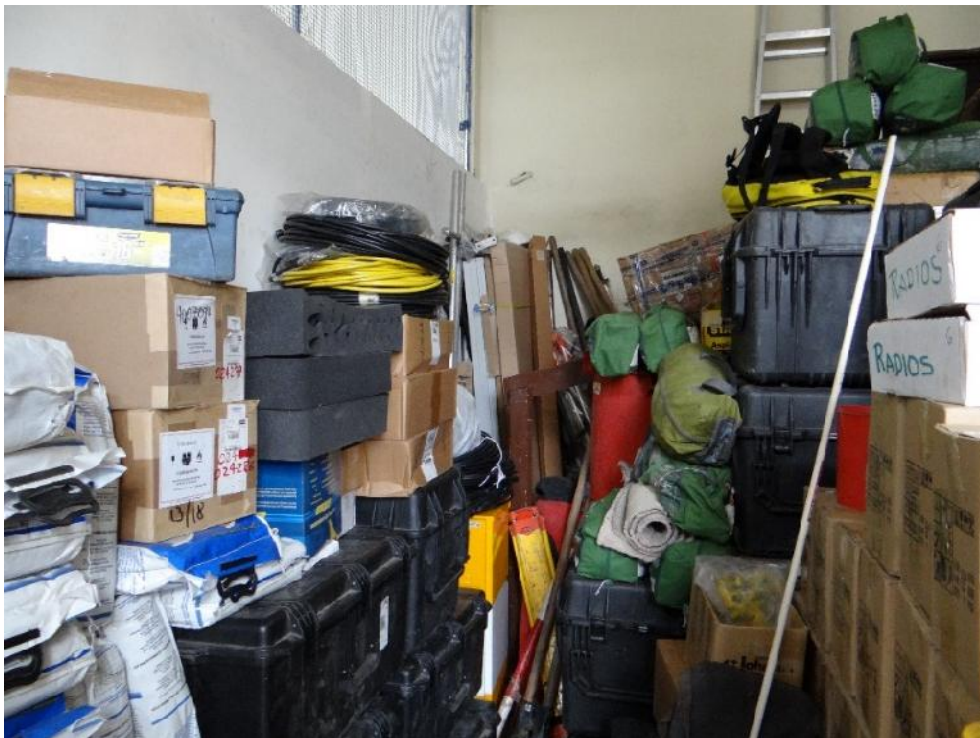
Ilustración 72. Bodega de almacenamiento de equipos. Bóvedas

En los dos edificios la mayor deficiencia se presenta en los espacios de almacenamiento, ya que muchos de estos no tienen ningún tipo de mobiliario o este no es suficiente ni adecuado.

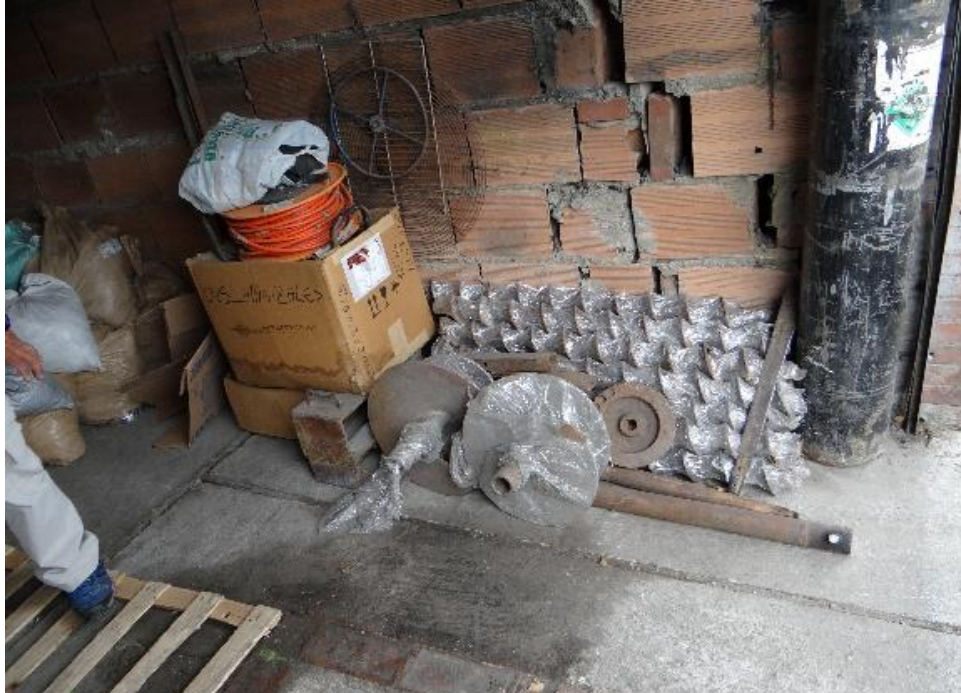
Ilustración 76. Muro deteriorado en bodega. Bloque D

En la Ilustración 76 se evidencia poca calidad y el estado de deterioro de los materiales de las bodegas del bloque D.

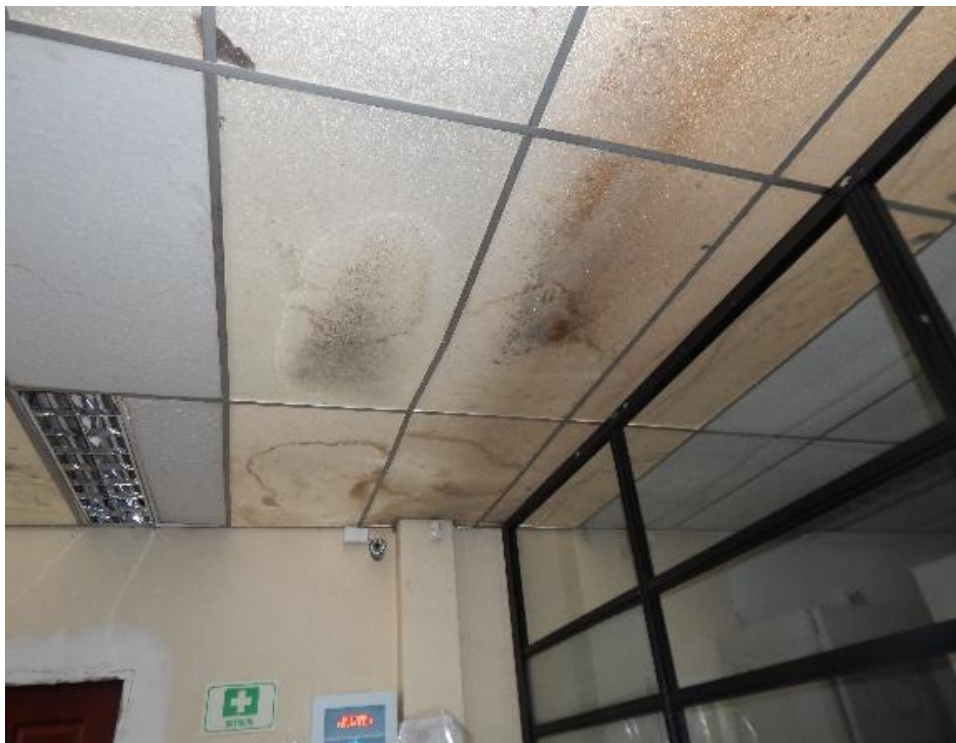
Ilustración 77 Deterioro de cielorraso por humedad. Bloque A

La Ilustración 77 se muestra el deterioro de un cielorraso producido por humedad en el bloque A.
