INFORME

LEVANTAMIENTO Y DIAGNÓSTICO DE LAS REDES HIDRÁULICAS, SANITARIAS Y REDES
CONTRA INCENDIO DEL EDIFICIO CENTRAL Y DE ADMINISTRACIÓN, EDIFICIO DE
SÍSMICA, EDIFICIO DE PERSONAL Y OFICINAS CONTRATISTAS, CENTRO DE EVENTOS Y
BODEGAS, DEL SISTEMA GEOLÓGICO COLOMBIANO

CONVENIO INTERADMINISTRATIVO No. 12 ENTRE LA UNIVERSIDAD NACIONAL DE
COLOMBIA Y EL SERVICIO GEOLÓGICO COLOMBIANO

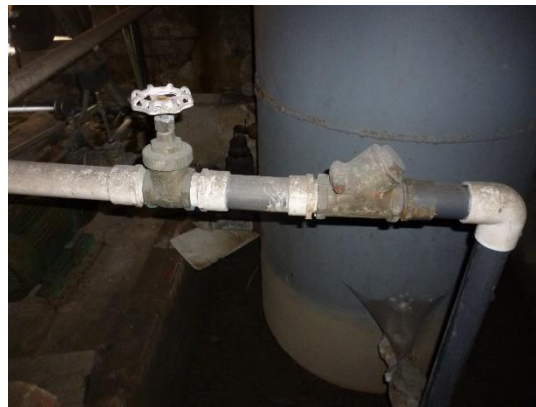
Imagen 2. Válvula de paso directo y válvula de retención en el by-pass del sistema.

Las válvulas de descargar y de paso directo del sistema, son válvulas en hierro y asiento en bronce, de tipo paso directo y pesado, con uniones roscadas como se puede observar en la imagen 2.

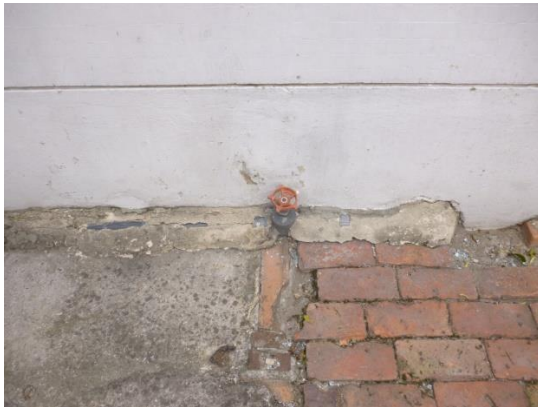
Imagen 3. Válvula de corte acometida.

Las válvulas tanto de llenado como de descarga y paso directo del sistema, son válvulas en hierro y asiento en bronce, de tipo paso directo y pesado, con uniones roscadas, las cuales se encuentran deteriorados, excepto unos pocos que se instalaron con las remodelaciones locativas que se han hecho de acuerdo a las necesidades que van resultando. En general las válvulas no dan el sello adecuado, y para operarlas es complejo debido al estado de oxidación en el que se encuentran o por las condiciones espaciales donde se encuentran, como se ilustran en las siguientes imágenes:

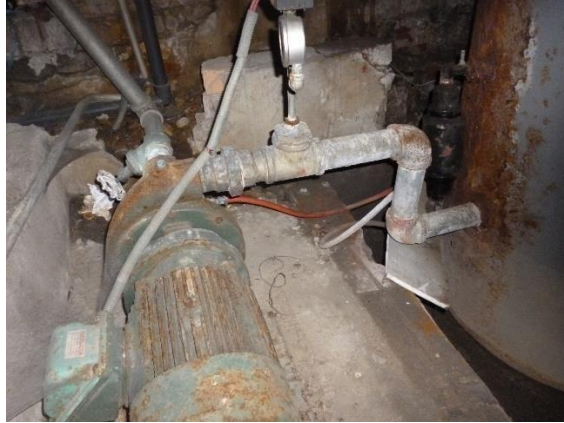
Imagen 5. Equipo de presión agua potable.

El sistema está compuesto por una bomba tipo caracol en hierro con motor eléctrico, marca BARNES como se observa en la imagen 5. No es posible conocer el modelo de la bomba ya que no posee su respectiva placa de identificación, por lo que no se conocen sus especificaciones, entre ellas la más importante, la curva característica de la bomba.

En la imagen 5 es posible ver el estado en el que se encuentra el equipo de bombeo. Tiene un alto grado de oxidación como también lo presenta el tanque hidroacumulador, las válvulas de succión y descarga del sistema en general, las tuberías y los accesorios en material hierro galvanizado. El estado de los anteriores elementos se pueden observar en las imágenes 6 y 7.

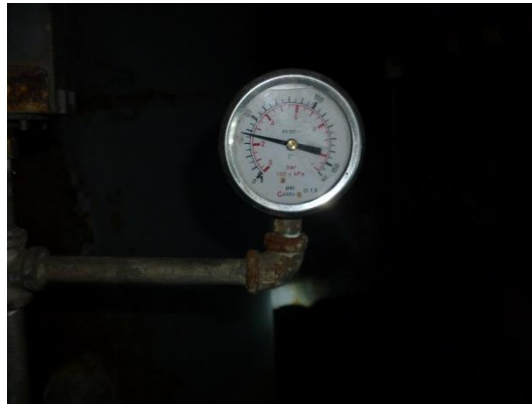
Imagen 8. Manómetro en la descarga del equipo de presión.

En el momento del levantamiento, el manómetro de la descarga del equipo indicaba alrededor de 35 psi en la entrada al hidroacumulador (ver imagen 8), pero éste último no tenía manómetro en la descarga, por lo que se desconoce la presión a la salida del equipo hidroacumulador.

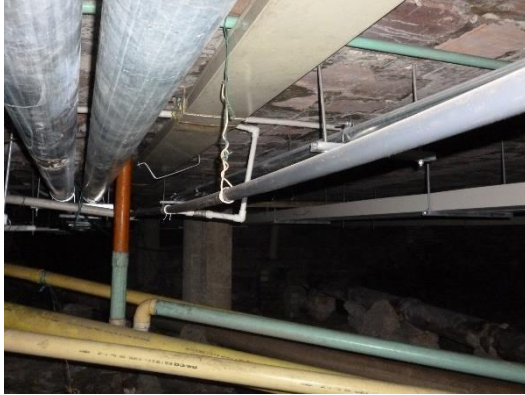
Imagen 9. Redes de suministro en PVC presión ubicadas en piso técnico.

La mayoría de la red de distribución como se indicó en el levantamiento está en PVC como se ilustra en las imágenes 9 y 10, gracias a reparaciones locativas que se han hecho relativamente hace poco tiempo.

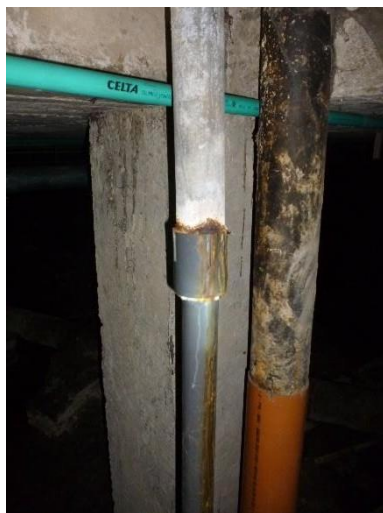
Imagen 11. Transición de material PVC a HG en mal estado.

siguientes imágenes. Actualmente el material hierro galvanizado no es especificado para la conducción de agua potable, lo establece los manuales de buenas prácticas de instalaciones hidráulicas por razones antes mencionadas.

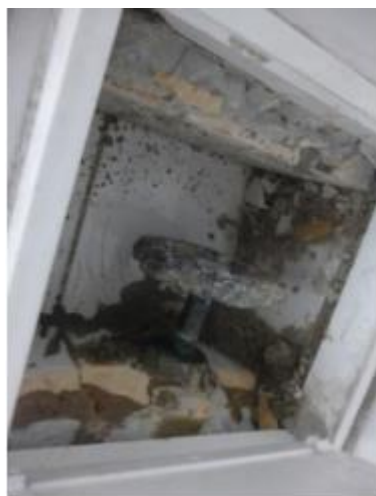
Imagen 13. Válvula embebida en concreto y oxidada.

Los registros de corte en el Edificio Central y de Administración de cada unidad sanitaria se encuentran en su mayoría deteriorados. En general las válvulas no dan el sello adecuado, están contenidas en el concreto, algunas no cuentan con la perilla para su manipulación, y para operarlas es complejo debido al estado de oxidación en el que se encuentran, como se ilustran en las siguientes imágenes:

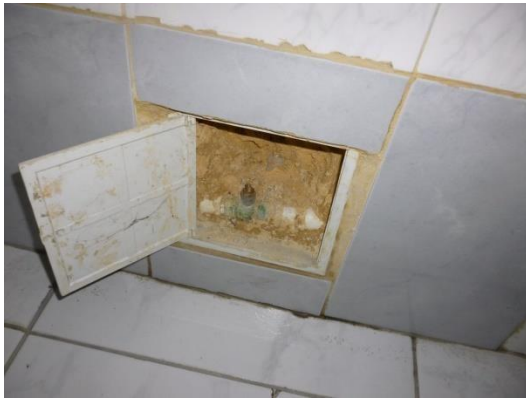
Imagen 15. Válvula embebida en mortero y sin mariposa.

Algo semejante sucede en las válvulas de corte de los otros edificios, a pesar de que sus redes estén en material PVC, es decir, que estén prácticamente nuevas.

Las válvulas que se muestran en las imágenes 15 y 16, son tipo bolas, las cuales no son adecuadas para controlar baterías de baños, dado a que son válvulas de cierre rápido y pueden generar el fenómeno de golpe de ariete en las conducciones.

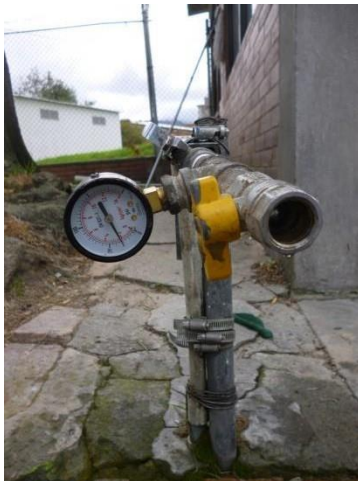
Imagen 17. Toma de presión poceta de aseo de primer piso.

Adicionalmente se hicieron una serie de toma de presiones en distintos puntos del edificio como se observa en las imágenes 17 y 18, con el fin de verificar el funcionamiento y comportamiento de los aparatos hidráulicos.

En la toma de presiones se midió tanto la presión residual como la presión estática en el aparato, para conocer las fluctuaciones de presión del sistema, y la recuperación ante demandas pico.

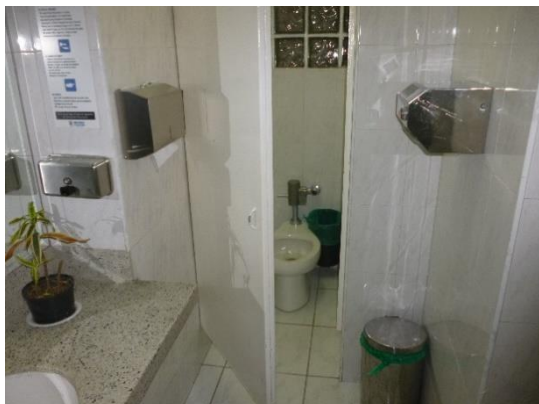
Imagen 19. Sanitario en buen estado.

Las baterías de los baños de todos los edificios del SGC están en buen estado, con todos sus elementos y registros de corte funcionando, como se ilustra en las siguientes imágenes:

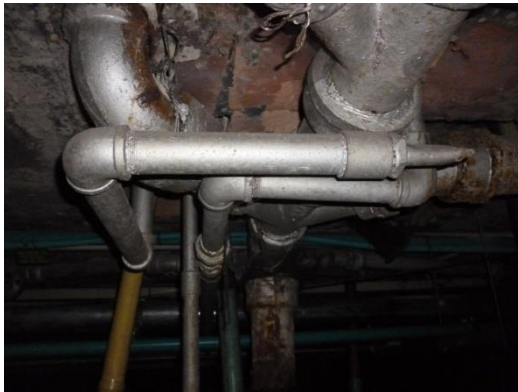
Imagen 21. Redes de aguas residuales en HF deterioradas.

Como se indicó anteriormente, la mayoría de los desagües de las redes internas de aguas residuales del edificio central son conducidos por tuberías de material HF, exceptuando las reparaciones locativas que se han hecho en el piso técnico en material PVC. El material HF cumple su vida útil después de 20 años instalado, es por ello que en este momento estas tuberías presentan un grado alto de deterioro, lo que no garantizan la capacidad y el correcto funcionamiento como se ilustra en las siguientes imágenes:

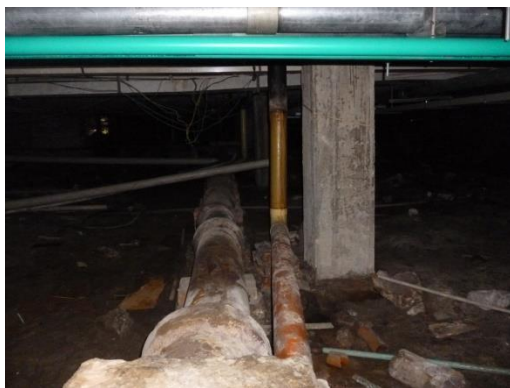
Imagen 25. Redes en GRES deterioradas.

De igual forma, en el piso técnico del edificio central se encuentran los colectores principales del sistema combinado en material GRES que tampoco presentan buen estado como se ilustra en las imágenes 27 y 28.

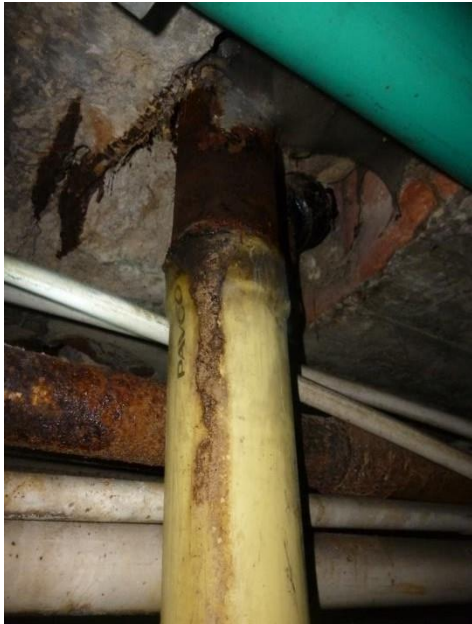
Imagen 27. Tubería en PVC quemada para acoplarse a HF.

Por otro lado es preciso ilustrar las reparaciones locativas que se han hecho en PVC, debido a las reparaciones de hace poco, y son tramos parciales ya que estos conductos se unieron a los existentes en HF y GRES de maneras inadecuadas, lo que ha generado fugas entre los acoples en los diferentes empates de tuberías, como se puede apreciar en las siguientes ilustraciones.

Las anteriores imágenes son unas pocas con relación a la cantidad de empates en mal estado, y tuberías y accesorios deteriorados que se encuentran en el semisótano del edificio central. Es evidente que las tuberías no son aptas para desaguar las aguas residuales del edificio. Añadiendo que las tuberías están mal soportadas, en algunos casos se utilizan cables, alambres, cuerdas para amarrar la tubería.

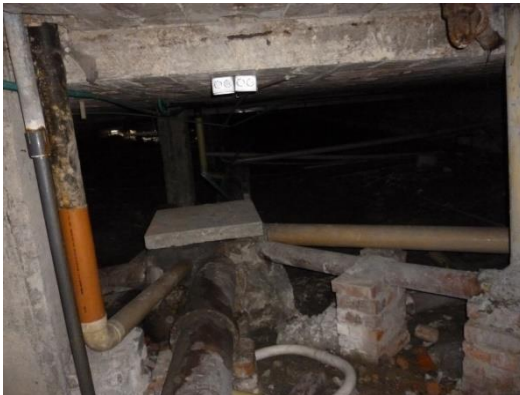
Imagen 31. Caja de inspección sin posibilidad de levantar su tapa.

Las cajas de inspección se encuentran también en mal estado, en ellas se hacen transiciones de diámetros mayores a menores, se encuentran selladas por cemento, y no tienen las dimensiones, ni la capacidad para para desaguar el sistema combinado, como se observan en las siguientes dos imágenes:

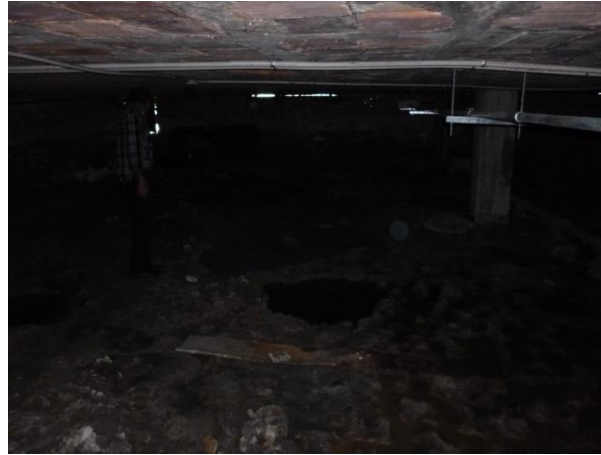
Imagen 33. Área del semisótano totalmente inundada.

lluvias, ya que el nivel freático en el campus generalmente está a un nivel más profundo que el semisótano del proyecto.

Se aconseja dejar provisto desagües de piso en el semisótano del edificio central, para prevenir cualquier tipo de inundación, ya sea por escorrentía superficial, o por algún daño en las tuberías que se instalen en ese piso. Estos desagües pueden instalarse en una placa falsa y conducirse a un pozo eyector.

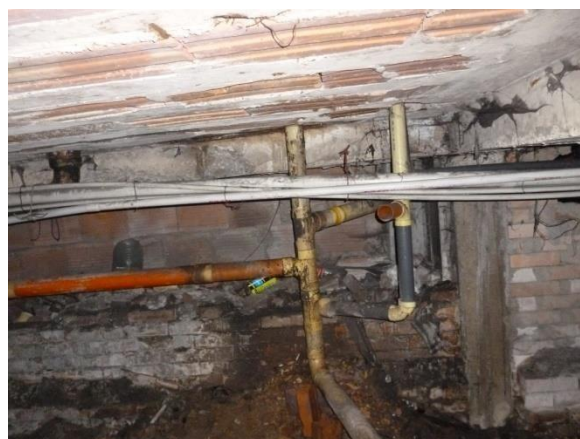
Imagen 34. Ventilación que descarga en semisótano.

ventilaciones debe estar aguas arriba de la descarga de los aparatos sanitarios.

Es por ello que en las baterías de baños y en el semisótano se perciben malos olores.

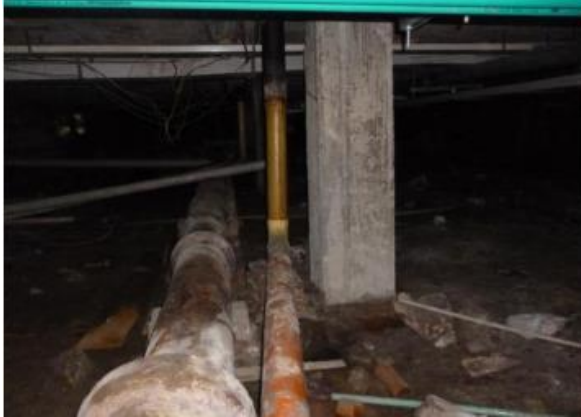
Imagen 35. Conducciones de aguas lluvias en PVC liviana y empate con HF en mal estado.

Como se ha resaltado en los sistemas de desagües, las uniones entre diferentes materiales son empates inadecuados generando fugas en esos lugares. Adicionalmente se está utilizando tubería PVC liviana para desaguar aguas lluvias, este tipo de tubería únicamente puede ser utilizado para sistemas de ventilación. En otros casos en los empates se disminuye el diámetro de la bajante, y en otro se amplía para evitar la unión correcta entre materiales. Lo anterior se puede evidenciar en las siguientes imágenes:

Como se aprecia en las anteriores imágenes, las conducciones existentes de aguas lluvias están un alto grado de deterioro. Es inevitable el cambio de las conducciones de HF y gres, materiales que por su estado ya cumplieron su vida útil, por un material plástico evitando inundaciones como las que se presentan en el piso técnico del edificio central.

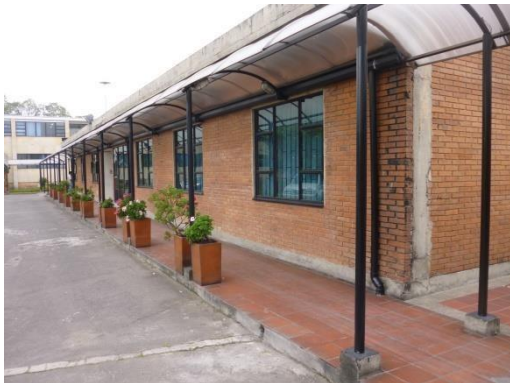
Imagen 40. Conjunto cubierta, canal y bajantes en PVC que drenan las aguas lluvias a calzada.

En los demás edificios del SGC, y como se mencionó en el levantamiento, las redes de aguas lluvias drenan a calzada, ya se mediante manejo de inclinación de cubiertas, o través de canales metálicas y plásticas, o mediante bajantes que se encuentran en material HF y otras pocas en PVC. Ejemplo de drenajes a calzada de las otras edificaciones se ilustran en las siguientes imágenes:

Drenar a calzada, es uno de los sistemas más eficientes para desaguar las aguas lluvias, siempre y cuando se tengan sumideros cerca, y pendientes

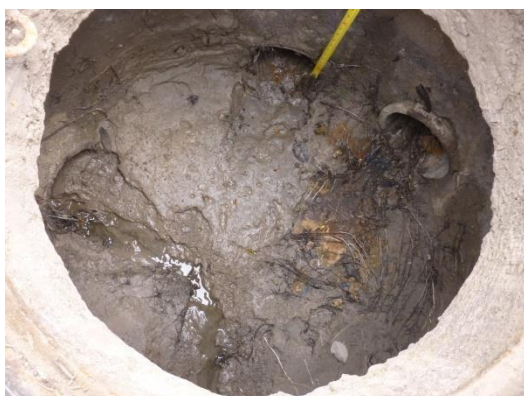
Imagen 44. Pozo de inspección del alcantarillado público colmatado de sedimentos.

En general las redes, cajas y pozos de inspección que reciben aguas residuales y lluvias en sistemas separados, presentan un estado aceptable, pero hay algunos pozos que se encuentran colmatados por falta de mantenimiento, como se ilustra en las siguientes imágenes.

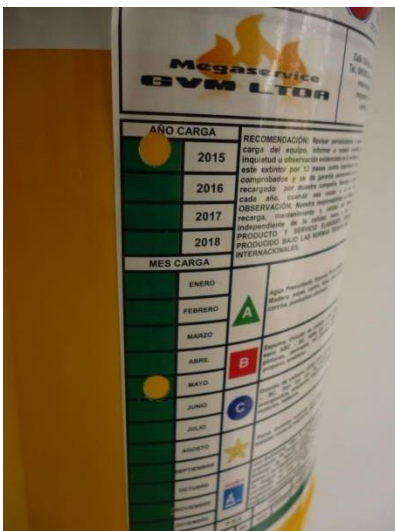
Imagen 48. Extintor ABC cargado y en buen estado.

El edificio tiene extintores en buen estado, y aparentemente ubicados en lugares apropiados, se dice aparentemente, porque un sistema contra incendio con extintores portátiles tiene su respectivo diseño respectivo, no es suficiente para tener un sistema de extinción de incendios que cumpla con las recomendaciones de la normatividad vigente. Los extintores existentes se muestran en las siguientes dos imágenes:

Los extintores ABC son aptos para combatir fuegos clase A (combustibles sólidos como maderas, papel, telas), clase B (combustibles líquidos como pinturas, grasas) y clase C (equipos eléctricos). Apropriados para combatir un conato de incendio en las oficinas de las diferentes áreas del SGC.

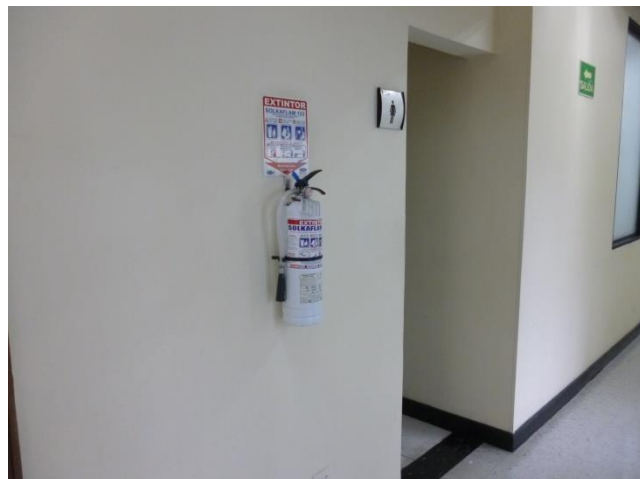
Imagen 49. Extintor Solkaflam cargado y en buen estado.

Adicionalmente se encuentran extintores de solkaflam, adecuados para apagar incendios en cualquier tipo de equipos eléctricos (especialmente computadores), sin causar ningún tipo de daño en ningún componente eléctrico adyacente como lo puede generar el agua o hasta el mismo extintor ABC. Son comúnmente utilizados en oficinas donde se tiene valiosa información en los equipo de cómputo, como es el caso del SGC.
