## ¿Usted sintió el sismo de Mompós?: Vea los reportes de intensidad

Mapa de intensidades reportadas del sismo del 15 de abril. Hora local: 05:59 a.m. Reportes de sismo sentido.

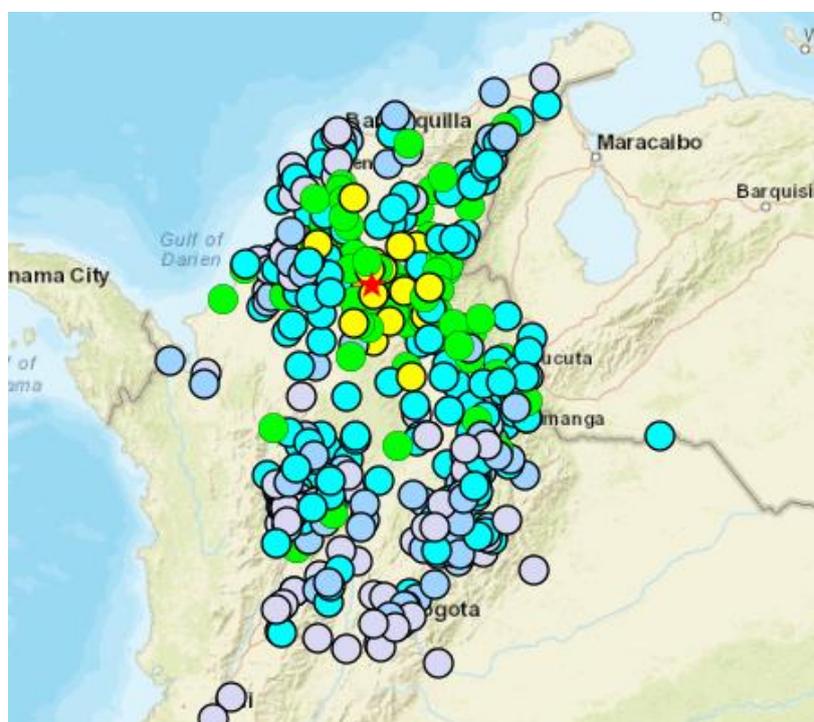
★ Epicentro

Intensidad (EMS-98)	Descripción
2	Apenas sentido
3	Sentido levemente
4	Sentido ampliamente
5	Sentido fuertemente
6	Daño leve
7	Daño moderado
>7	Daño severo

La mayoría de los reportes fueron recibidos de ciudades como Bucaramanga, Valledupar, Medellín, Cartagena, Barranquilla y Santa Marta. Solamente se tuvo un reporte para el cual

se evaluó intensidad 7 (es decir, la máxima del sismo), que fue recibido desde el corregimiento Santa Cruz localizado en el municipio de Mompós. La intensidad 7 hace referencia a que el sismo fue sentido por la mayoría de la población y que pueden ocurrir daños como grietas largas y caída de grandes pedazos de revestimiento de los muros, así como caída de tejas.

La intensidad 6 que hace referencia a que el sismo es percibido por muchas personas, caen objetos livianos y se presentan daños leves como fisuras y ligeras grietas en muros de las construcciones, fue reportada en varias poblaciones de los departamentos de Bolívar, Cesar, Magdalena y Sucre, localizadas hasta a 158 kilómetros de distancia hipocentral.

Algunos de los sitios más alejados donde el movimiento fue percibido (intensidad 2), son las ciudades de Cali, Ibagué y Villavicencio.

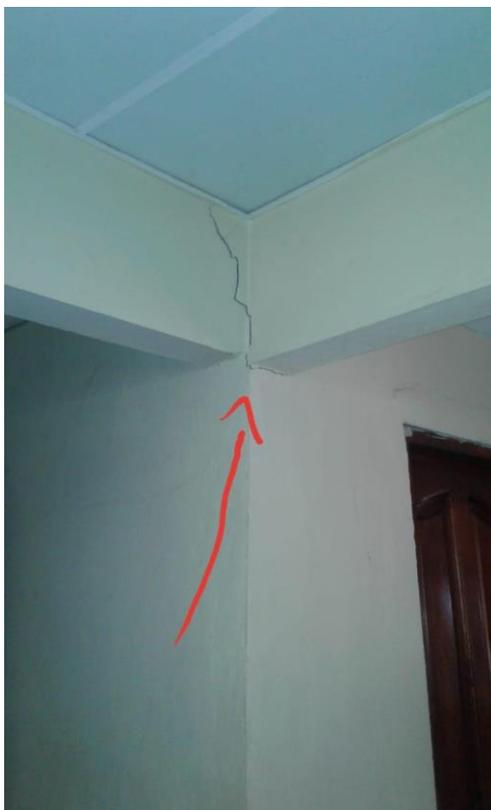
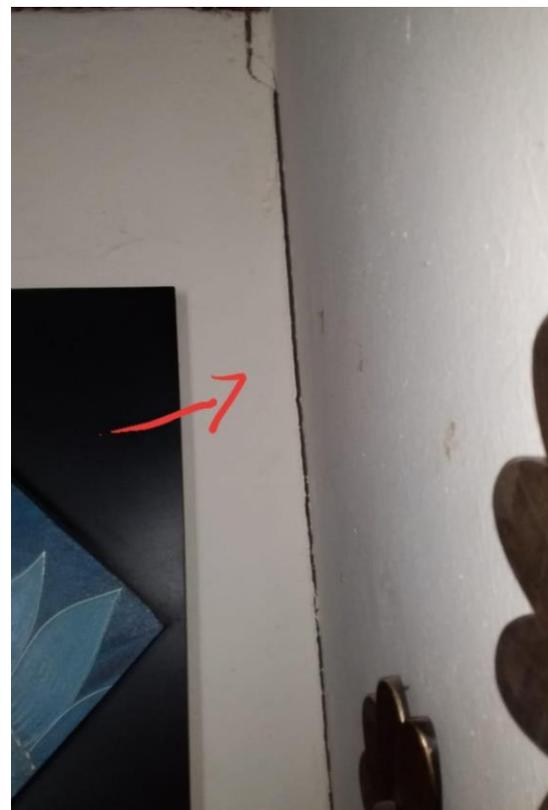
Grietas y separación de muros.

Fuente: Michel Rico Barboza. Municipio de El Banco - Magdalena

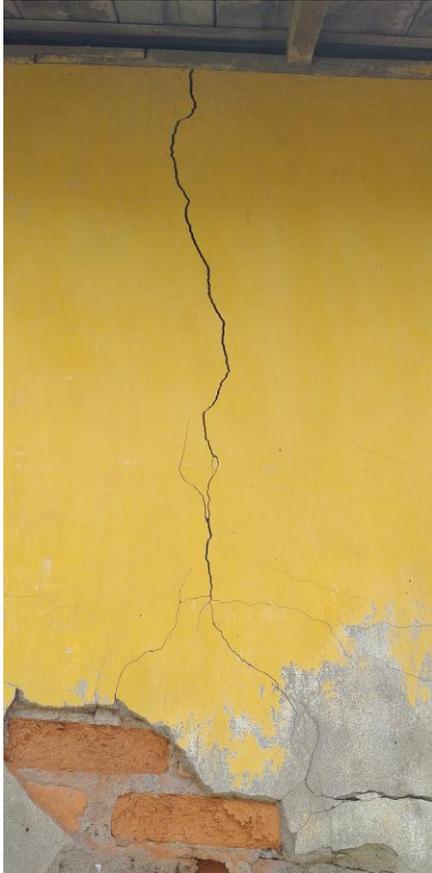
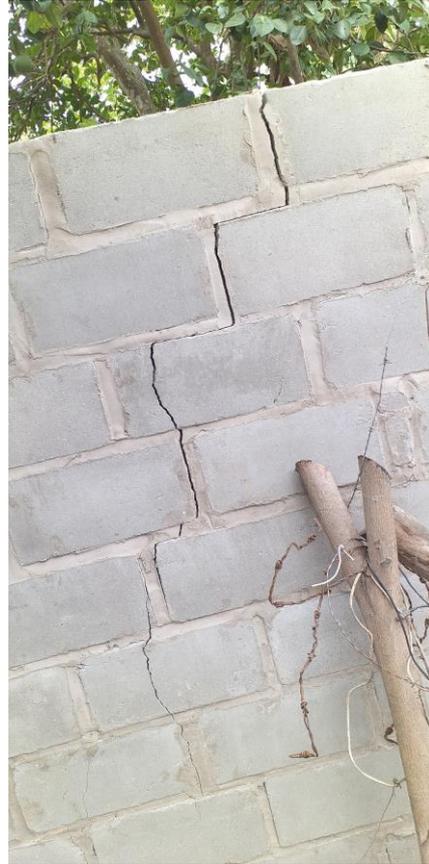
Grietas en muros.

Fuente: Omar Francisco Bermúdez Turizo. Municipio de Talaigua Nuevo - Bolívar
