**FICHA TÉCNICA DE REGISTRO -
FICHA 2**

Fecha	01 de Octubre de 2017
Especie	Feijoa
N. Científico	<i>Acca sellowiana</i>
Árbol N°	66
Cód. SIGAU	
Loc. Exacta del árbol	Costado Norte

Sitio de visita	Diagonal 53 No 34 - 53
Solicitante	UNIVERSIDAD NACIONAL DE COLOMBIA
Dirección Solicitante	Carrera 30 No 45 - 03
C.C. o N.I.T	899999063-3

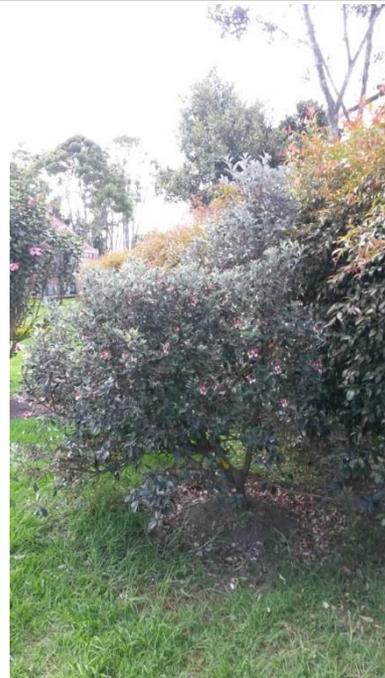
VISTA GENERAL

Presenta excesiva ramificación, ramas secas, copa medianamente densa. Fuste con bifurcaciones basales.

No se evidencia plagas o enfermedades

Construcción de Obra Privada.
Deficiente estado físico.

Se considera técnicamente viable la Poda de Formación de Estructura del individuo arbóreo, ya que al no presentar una interferencia directa con la obra, se pretende mejorar sus condiciones físicas.

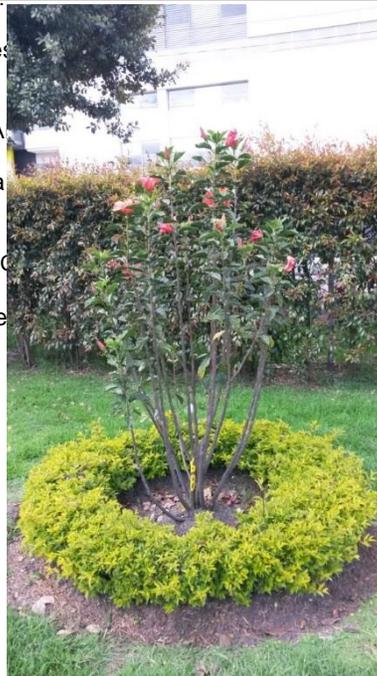
VISTA GENERAL

Presenta excesiva ramificación, ramas secas, copa medianamente densa. Fuste con bifurcaciones basales.

No se evidencia plagas o enfermedades

Construcción de Obra Privada.

Se considera técnicamente viable la Poda de Formación de Estructura del individuo arbóreo, ya que al no presentar una interferencia directa con la obra, se pretende mejorar sus condiciones físicas.

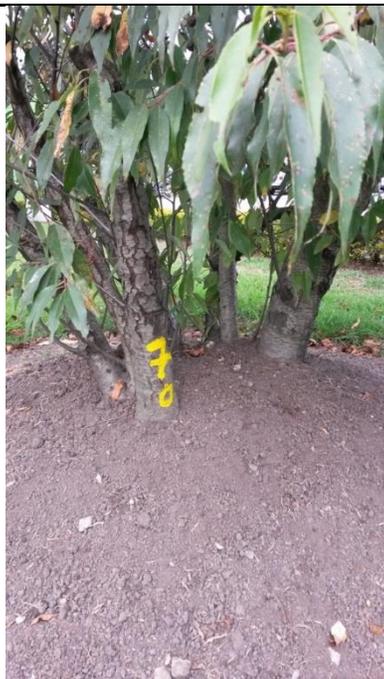
VISTA DETALLE

Presenta excesiva ramificación, ramas secas, copa medianamente densa. Fuste con bifurcaciones basales.

No se evidencia plagas o enfermedades

Construcción de Obra Privada.
Deficiente estado sanitario y físico.

TIPO DE MANEJO		DIMENSIONES	
Poda		P.A.P.(m)	-
Tala	X	Altura Total (m)	3
Bloqueo y traslado		Altura Com. (m)	
Conservar		Volumen Com.	
Tratamiento integral			
Tratamiento especial

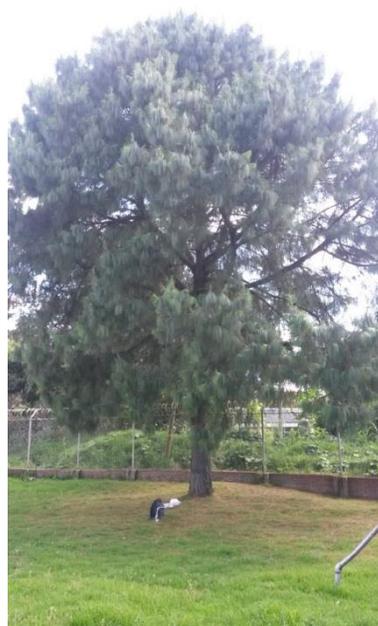
VISTA GENERAL

Construcción de Obra Privada.
Especie susceptible al volcamiento, deficiente estado físico.

TIPO DE MANEJO		DIMENSIONES	
Poda	<input checked="" type="checkbox"/>	P.A.P.(m)	0,73
Tala	<input type="checkbox"/>	Altura Total (m)	16
Bloqueo y traslado	<input type="checkbox"/>	Altura Com. (m)	
Conservar	<input type="checkbox"/>	Volumen Com.	
Tratamiento integral	<input type="checkbox"/>		
Tratamiento especial	<input type="checkbox"/>

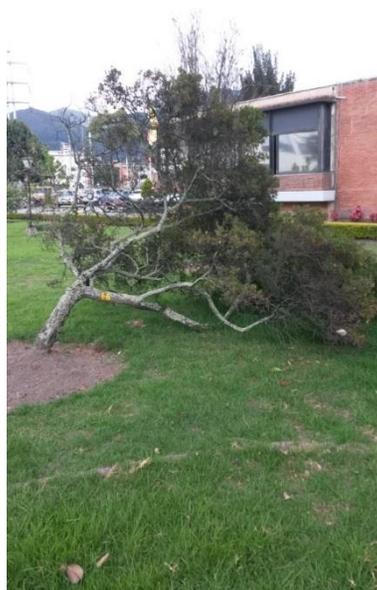
VISTA GENERAL

Construcción de Obra Privada.
Deficiente estado físico.

TIPO DE MANEJO		DIMENSIONES	
Poda		P.A.P.(m)	0,3
Tala	X	Altura Total (m)	5
Bloqueo y traslado		Altura Com. (m)	
Conservar		Volumen Com.	
Tratamiento integral			
Tratamiento especial

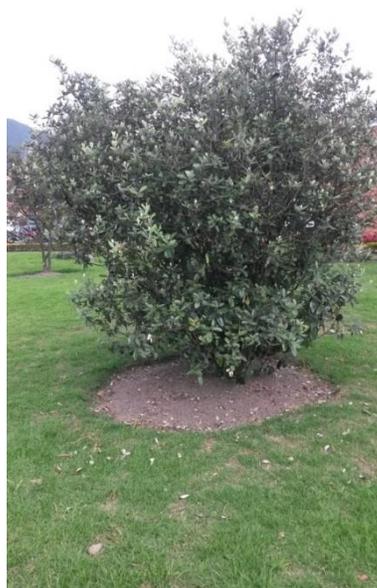
VISTA GENERAL

Construcción de Obra Privada.
Deficiente estado físico.

TIPO DE MANEJO		DIMENSIONES	
Poda		P.A.P.(m)	-
Tala	X	Altura Total (m)	3
Bloqueo y traslado		Altura Com. (m)	
Conservar		Volumen Com.	
Tratamiento integral			
Tratamiento especial

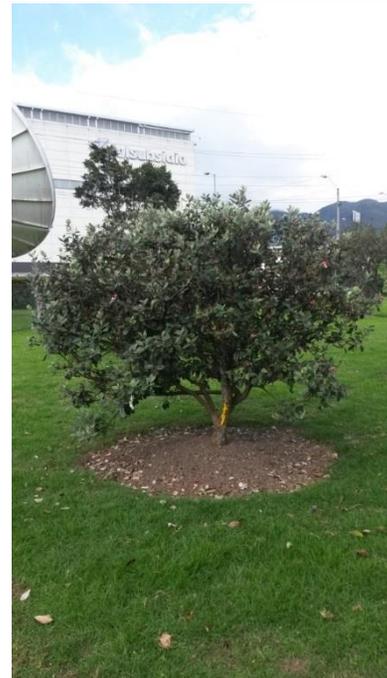
VISTA GENERAL

Construcción de Obra Privada.
Deficiente estado físico

TIPO DE MANEJO		DIMENSIONES	
Poda		P.A.P.(m)	-
Tala	X	Altura Total (m)	2
Bloqueo y traslado		Altura Com. (m)	
Conservar		Volumen Com.	
Tratamiento integral			
Tratamiento especial

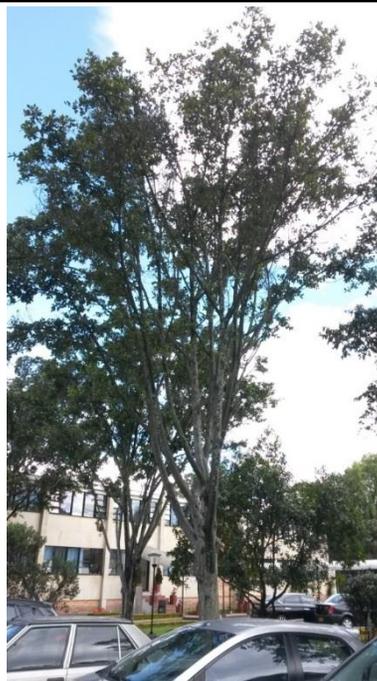
VISTA GENERAL

Construcción de Obra Privada.
Deficiente estado sanitario y físico.

TIPO DE MANEJO		DIMENSIONES	
Poda	<input checked="" type="checkbox"/>	P.A.P.(m)	1,23
Tala	<input type="checkbox"/>	Altura Total (m)	11
Bloqueo y traslado	<input type="checkbox"/>	Altura Com. (m)	
Conservar	<input type="checkbox"/>	Volumen Com.	
Tratamiento integral	<input type="checkbox"/>		
Tratamiento especial	<input type="checkbox"/>

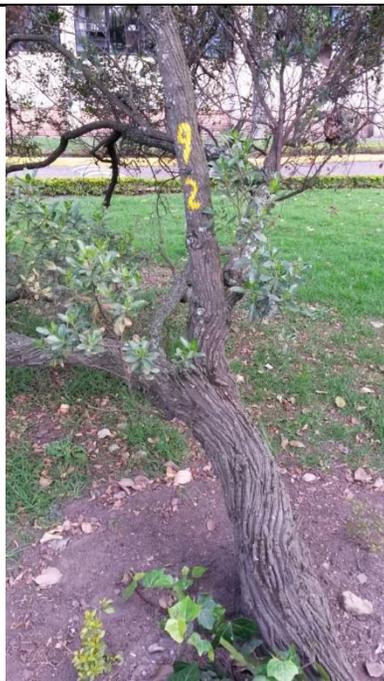
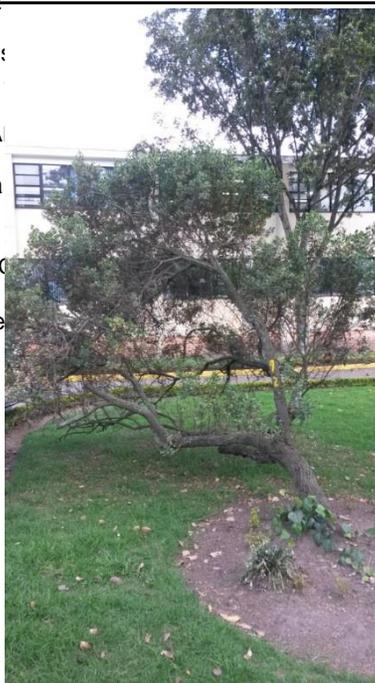
Construcción de Obra Privada.
Deficiente estado físico

Presenta exce: medianamente

Se considera técnicamente viable la tala del individuo arbóreo debido a que presenta Interferencia con la Construcción de la Obra. Además sus condiciones físicas son muy regulares.

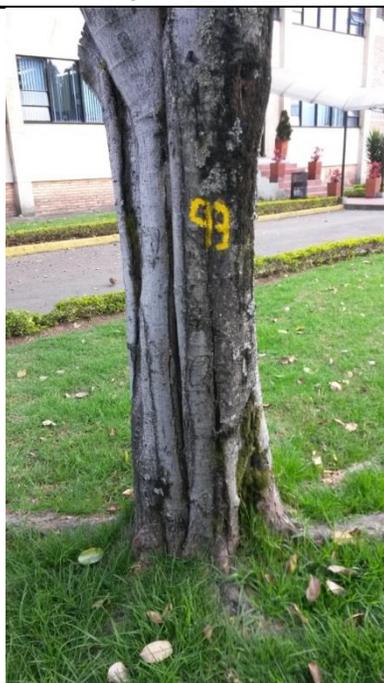
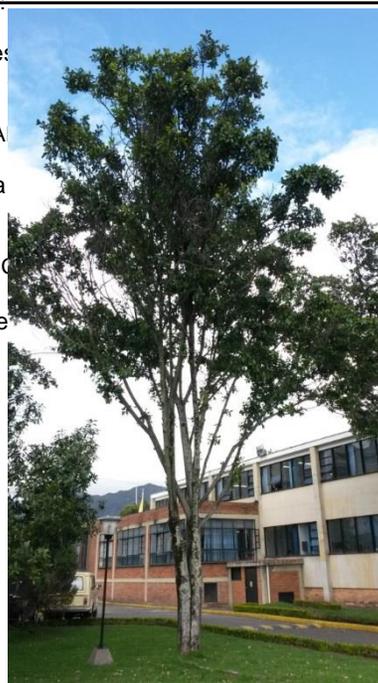
Fecha	01 de Octubre de 2017
Especie	Caucho sabanero
N. Científico	<i>Ficus sotosensis</i>
Árbol N°	93
Cód. SIGAU	
Loc. Exacta del árbol	Costado Norte

Presenta excesiva ramificación, ramas secas, copa medianamente densa. Fuste recto.

Presencia de insectos.

Construcción de Obra Privada.
Deficiente estado sanitario y físico.

Se considera técnicamente viable la Poda de Formación de Estructura del individuo arbóreo, ya que al no presentar una interferencia directa con la obra, se pretende mejorar sus condiciones físicas.

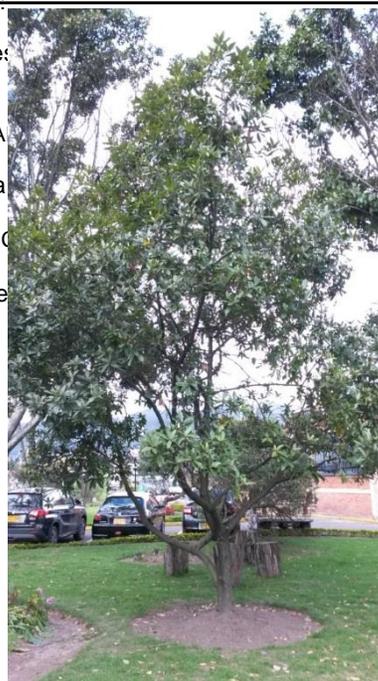
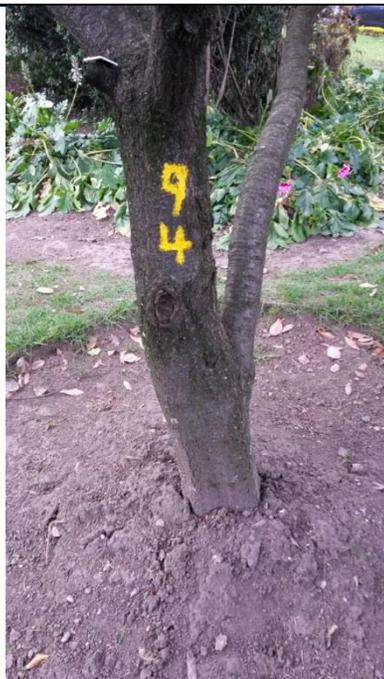
Fecha	01 de Octubre de 2017
Especie	Roble
N. Científico	<i>Quercus humboldtii</i>
Árbol N°	94
Cód. SIGAU	
Loc. Exacta del árbol	Costado Norte

Presenta normal, medianamente densa. Fuste inclinado.

No se evidencia plagas o enfermedades

Construcción de Obra Privada.

Se considera técnicamente viable el bloqueo y traslado del individuo, debido a que presenta Interferencia directa con la Construcción de la Obra. Sus condiciones físicas y sanitarias son buenas y es una un individuo arbóreo apto para este tratamiento silvicultural.

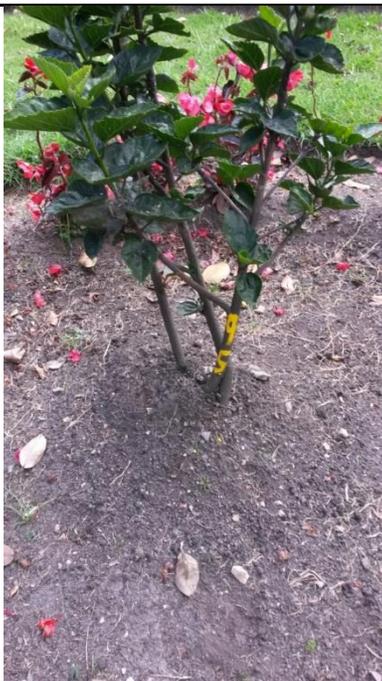
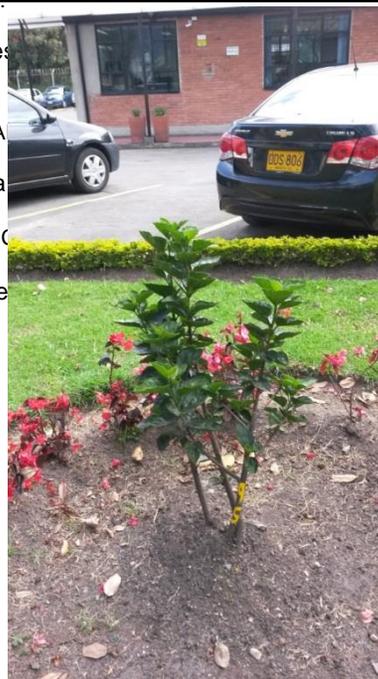
Fecha	01 de Octubre de 2017
Especie	Cayeno
N. Científico	<i>Hibiscus rosa-sinensis</i>
Árbol N°	95
Cód. SIGAU	
Loc. Exacta del árbol	Costado Norte

Presenta normal, medianamente densa. Fuste con bifurcaciones basales.

No se evidencia plagas o enfermedades

Construcción de Obra Privada.

Se considera técnicamente viable el bloqueo y traslado del individuo, debido a que presenta Interferencia directa con la Construcción de la Obra. Sus condiciones físicas y sanitarias son buenas y es una un individuo arbóreo apto para este tratamiento silvicultural.

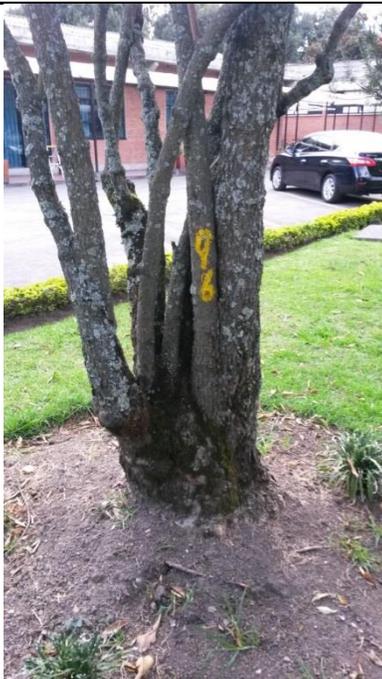
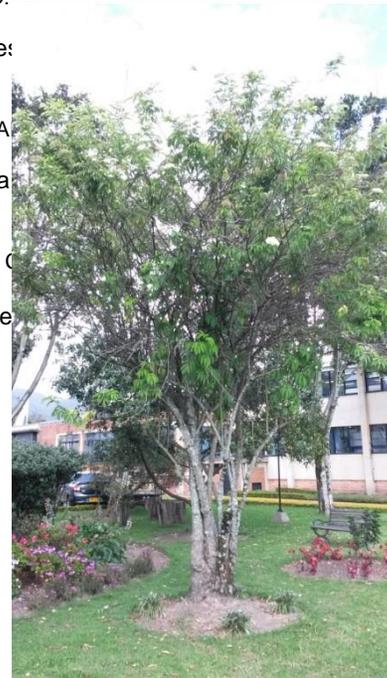
Fecha	01 de Octubre de 2017
Especie	Sauco
N. Científico	<u>Sambucus nigra</u>
Árbol N°	96
Cód. SIGAU	
Loc. Exacta del árbol	Costado Norte

Construcción de Obra Privada.
Deficiente estado físico.

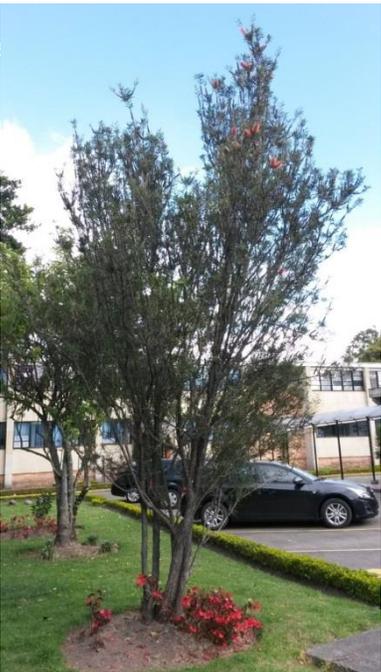
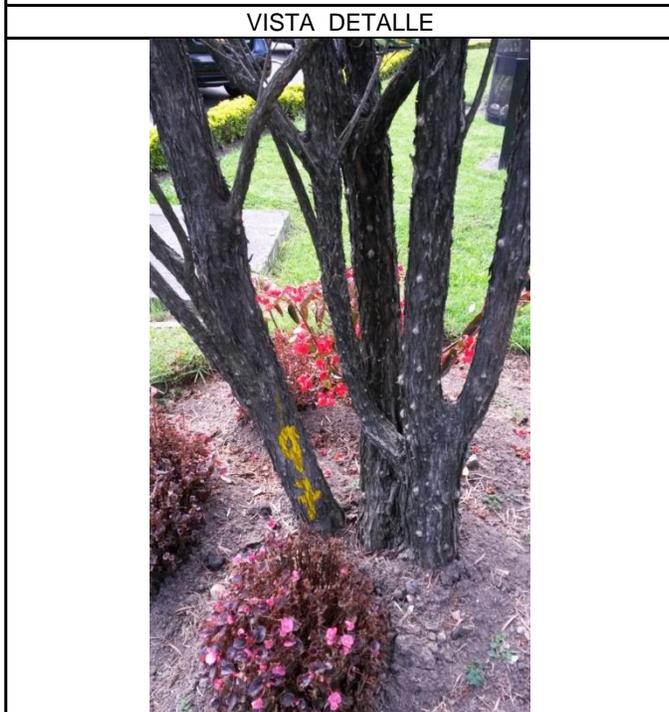
Construcción de Obra Privada.
Deficiente estado físico

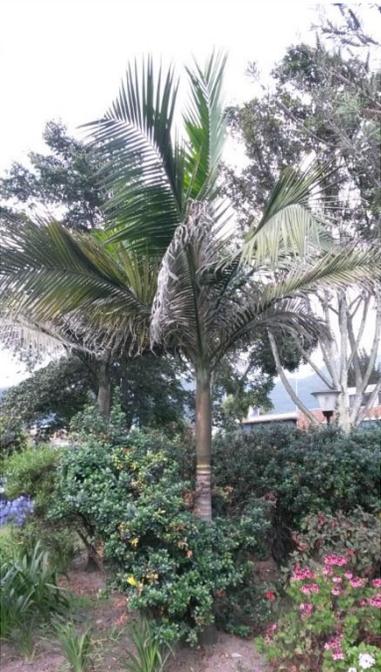
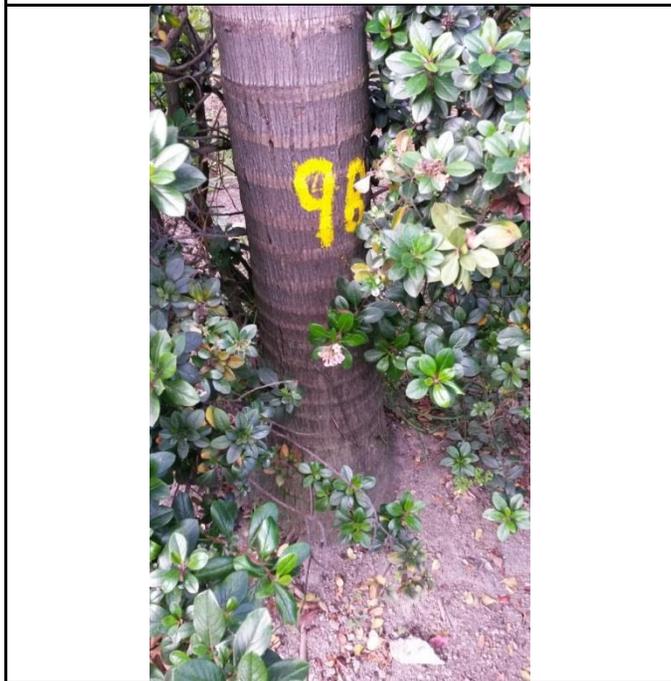
CAUSAS DE INTERVENCIÓN
Construcción de Obra Privada.
Deficiente estado físico

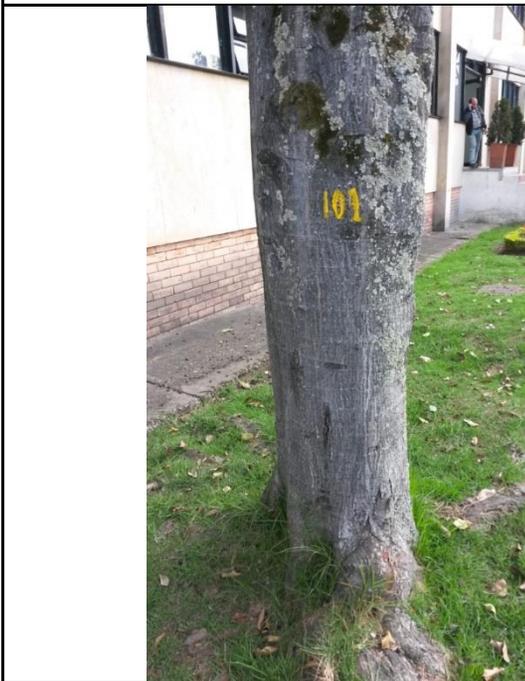
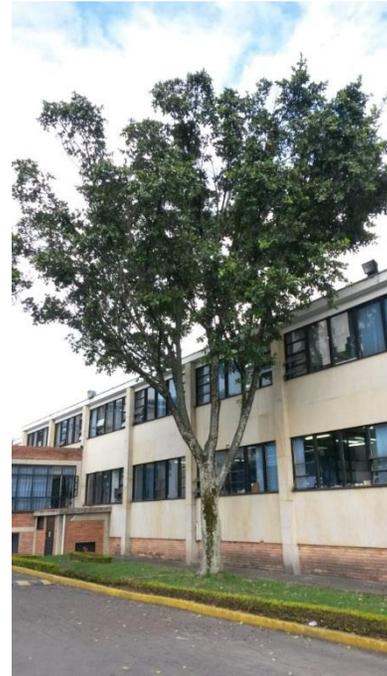
Construcción de Obra Privada.
Deficiente estado sanitario y físico

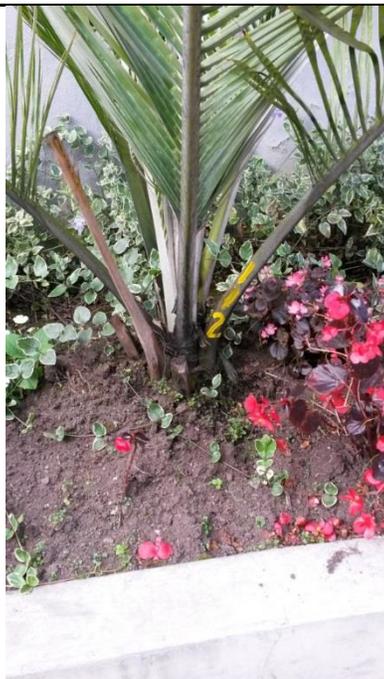
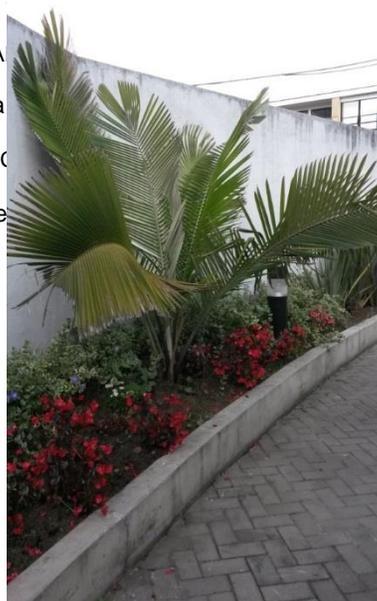
ESTADO FÍSICO:

Presenta exce: medianamente densa. copa

ESTADO SANITARIO:

No se evidencia plagas o enfermedades

Construcción de Obra Privada.

Se considera técnicamente viable el bloqueo y traslado del individuo, debido a que presenta Interferencia directa con la Construcción de la Obra. Sus condiciones físicas y sanitarias son buenas y es una un individuo arbóreo apto para este tratamiento silvicultural.

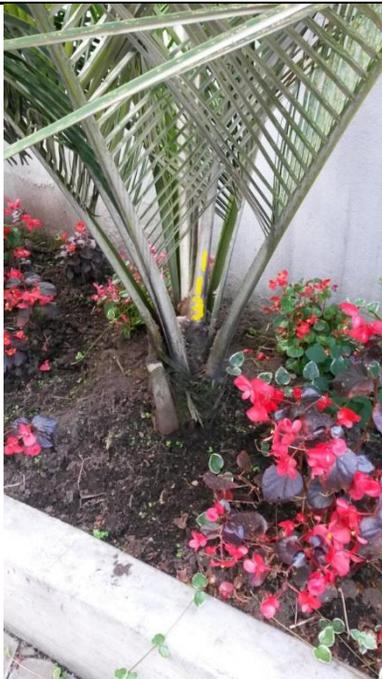
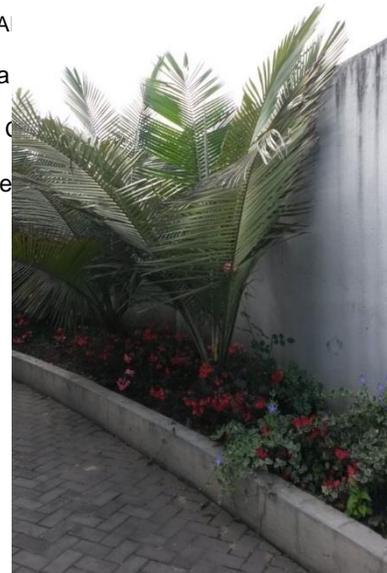
Fecha	01 de Octubre de 2017
Especie	Palma de cera
N. Científico	<i>Ceroxylon quindiuense</i>
Árbol N°	113
Cód. SIGAU	
Loc. Exacta del árbol	Costado Norte

Presenta copa normal, medianamente densa. Fuste recto.

No se evidencia plagas o enfermedades

Construcción de Obra Privada.

Se considera técnicamente viable el bloqueo y traslado del individuo, debido a que presenta Interferencia directa con la Construcción de la Obra. Sus condiciones físicas y sanitarias son buenas y es una un individuo arbóreo apto para este tratamiento silvicultural.

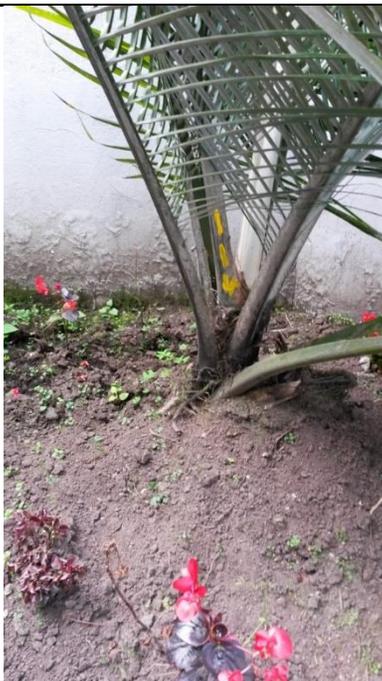
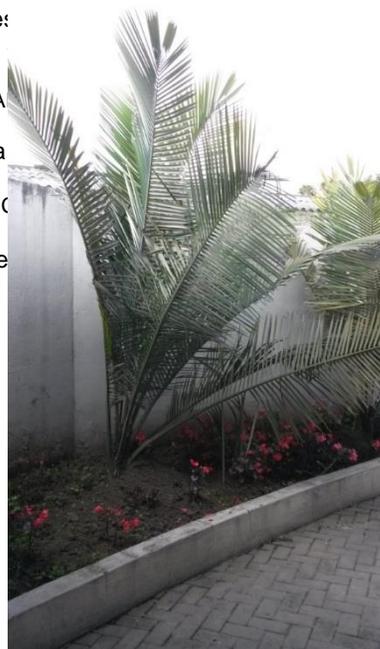
Fecha	01 de Octubre de 2017
Especie	Palma de cera
N. Científico	<i>Ceroxylon quinduense</i>
Árbol N°	114
Cód. SIGAU	
Loc. Exacta del árbol	Costado Norte

Presenta copa normal, medianamente densa. Fuste recto.

No se evidencia plagas o enfermedades

Construcción de Obra Privada.

Se considera técnicamente viable el bloqueo y traslado del individuo, debido a que presenta Interferencia directa con la Construcción de la Obra. Sus condiciones físicas y sanitarias son buenas y es una un individuo arbóreo apto para este tratamiento silvicultural.

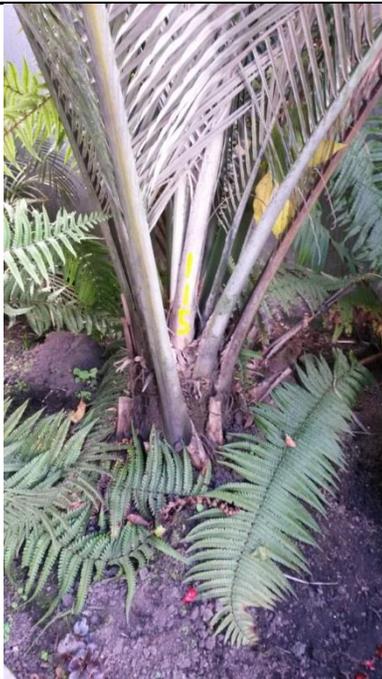
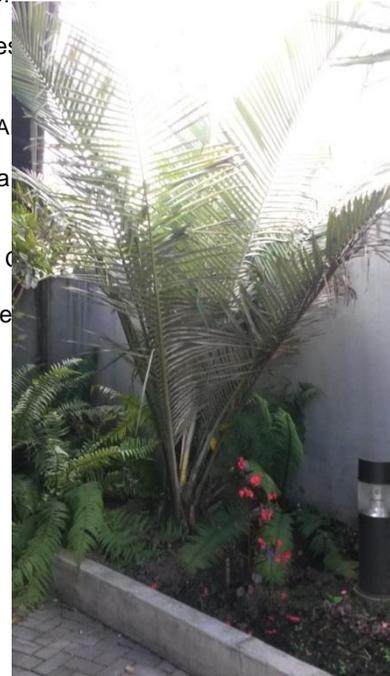
Fecha	01 de Octubre de 2017
Especie	Palma de cera
N. Científico	<u>Ceroxylon quindiuense</u>
Árbol N°	115
Cód. SIGAU	
Loc. Exacta del árbol	Costado Norte

Presenta excesiva ramificación, ramas secas, copa medianamente densa. Fuste recto.

Construcción de Obra Privada.
Deficiente estado físico.

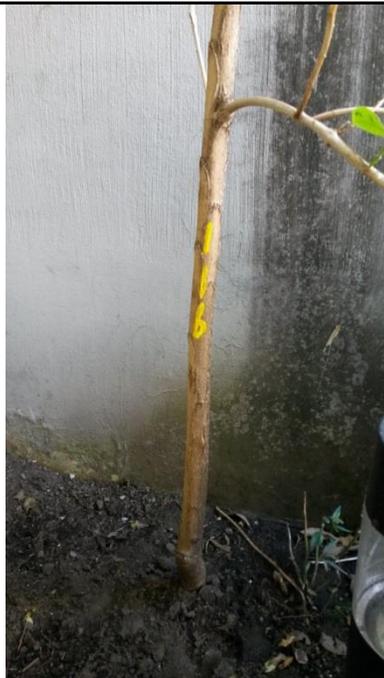
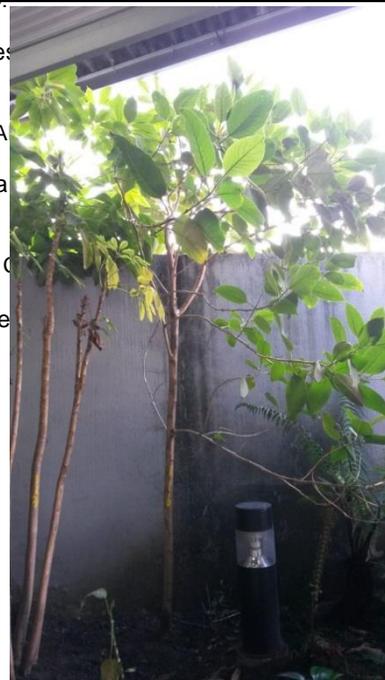
Construcción de Obra Privada.
Deficiente estado físico.

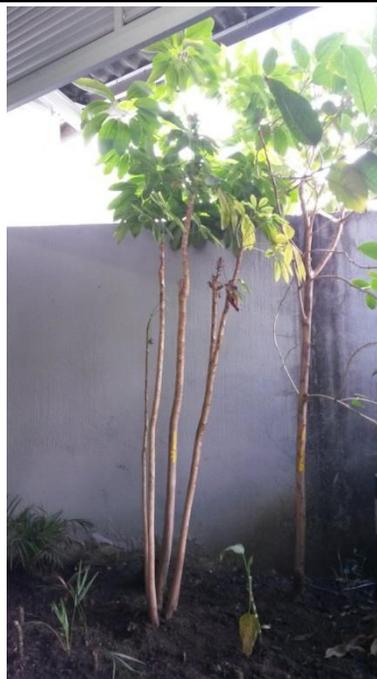
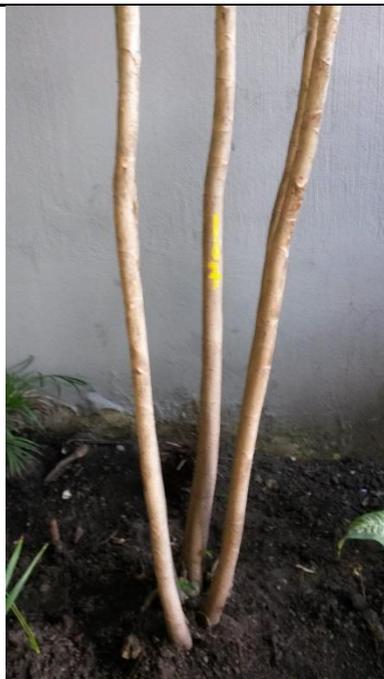
Construcción de Obra Privada.
Deficiente estado físico.

TIPO DE MANEJO		DIMENSIONES	
Poda	<input checked="" type="checkbox"/>	P.A.P.(m)	0,1
Tala	<input type="checkbox"/>	Altura Total (m)	4
Bloqueo y traslado	<input type="checkbox"/>	Altura Com. (m)	
Conservar	<input type="checkbox"/>	Volumen Com.	
Tratamiento integral	<input type="checkbox"/>		
Tratamiento especial	<input type="checkbox"/>

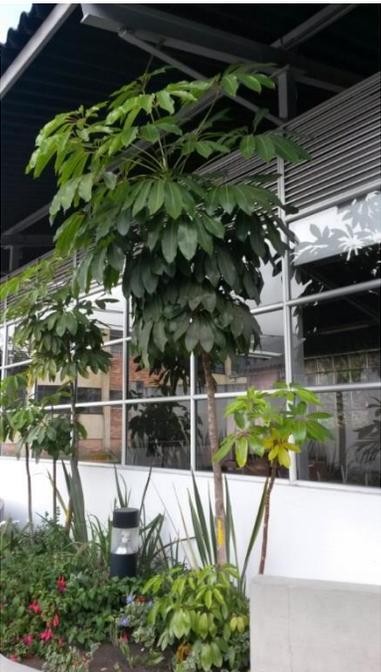
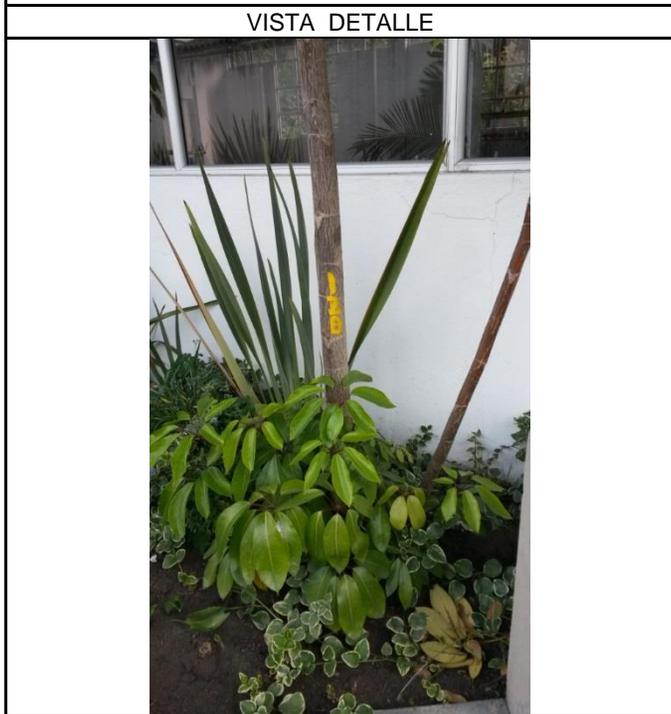
ESTADO SANITARIO:
No se evidencia plagas o enfermedades

CAUSAS DE INTERVENCIÓN
Construcción de Obra Privada.

TIPO DE MANEJO		DIMENSIONES	
Poda		P.A.P.(m)	0,15
Tala		Altura Total (m)	3
Bloqueo y traslado	X	Altura Com. (m)	
Conservar		Volumen Com.	
Tratamiento integral			
Tratamiento especial

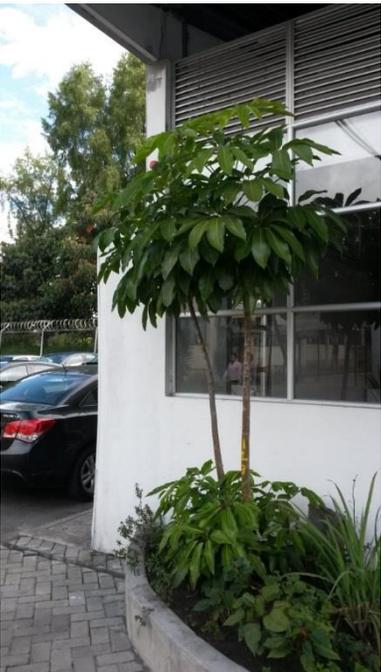
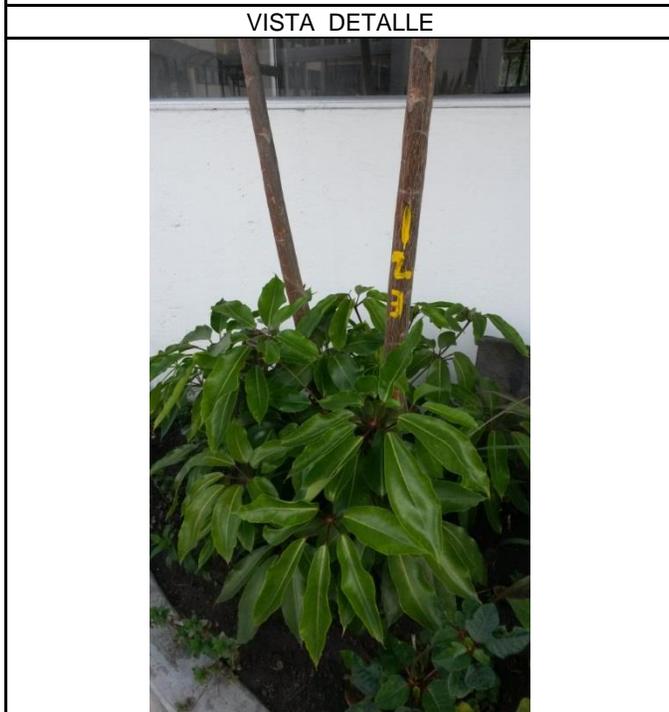
ESTADO SANITARIO:
No se evidencia

CAUSAS DE INTERVENCIÓN
Construcción de

TIPO DE MANEJO		DIMENSIONES	
Poda		P.A.P.(m)	0,14
Tala		Altura Total (m)	2,5
Bloqueo y traslado	X	Altura Com. (m)	
Conservar		Volumen Com.	
Tratamiento integral			
Tratamiento especial

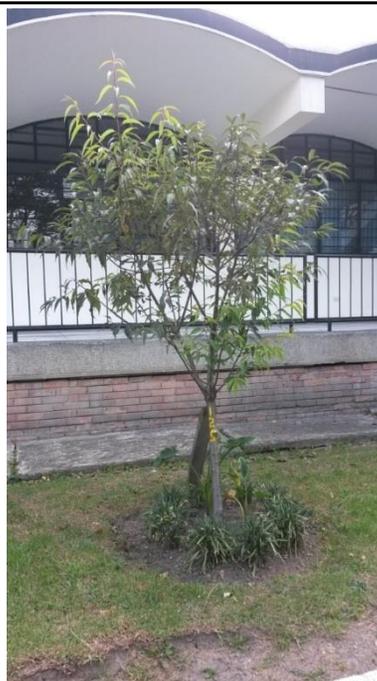
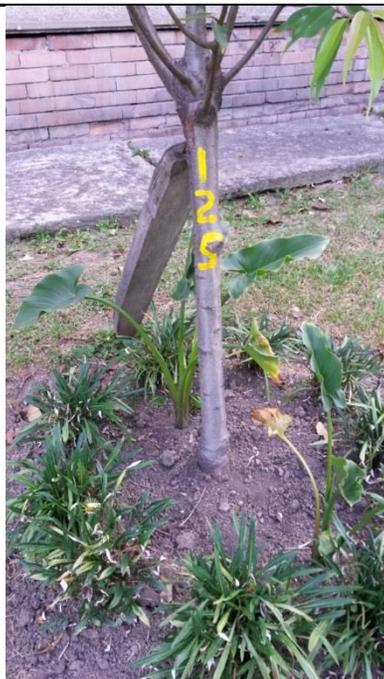
Construcción de Obra Privada.
Deficiente estado sanitario y físico.

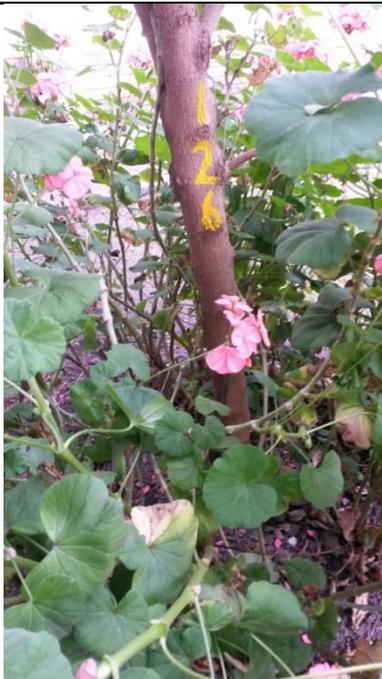
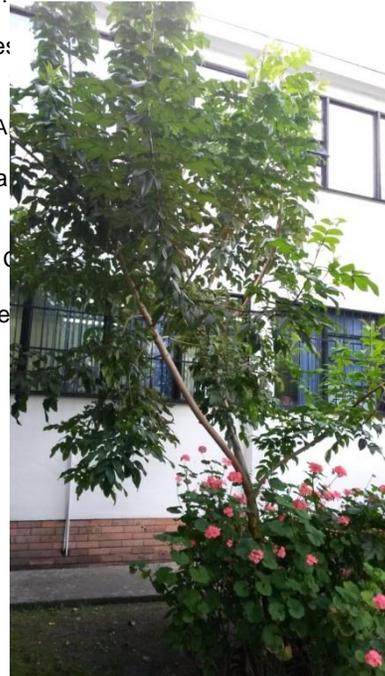
Construcción de Obra Privada.
Deficiente estado físico.

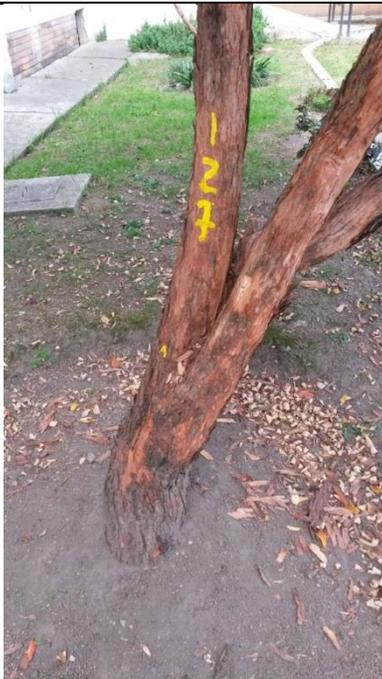
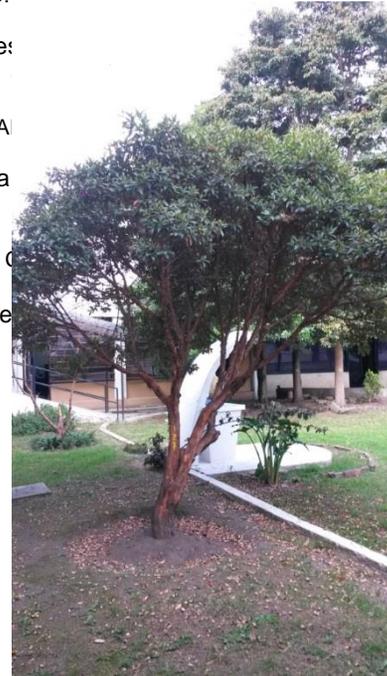
Construcción de Obra Privada.
Deficiente estado físico.

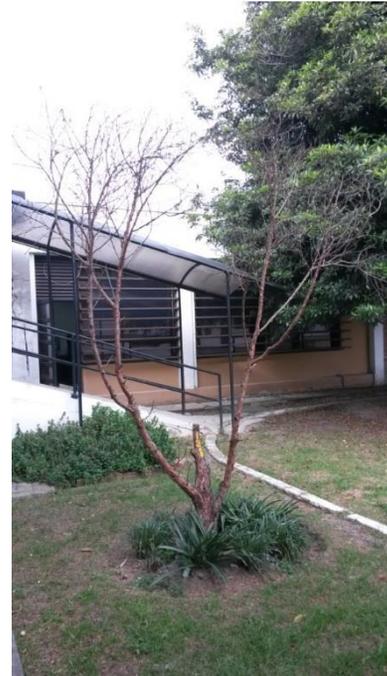
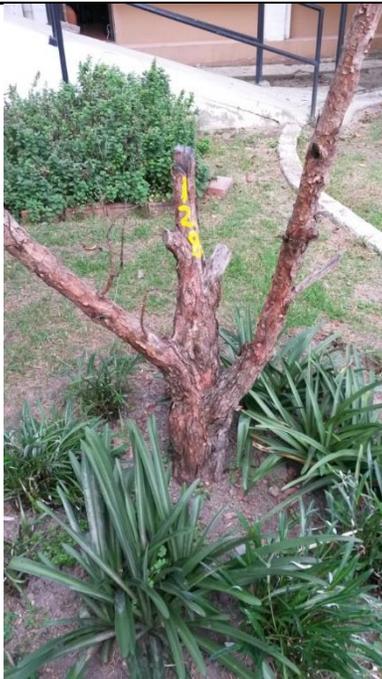
Construcción de Obra Privada.
Deficiente estado sanitario y físico.

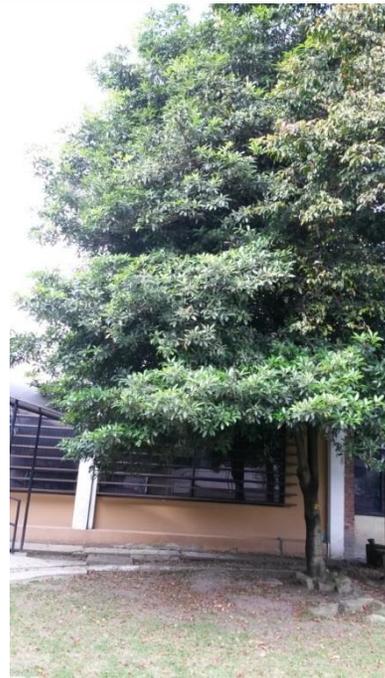
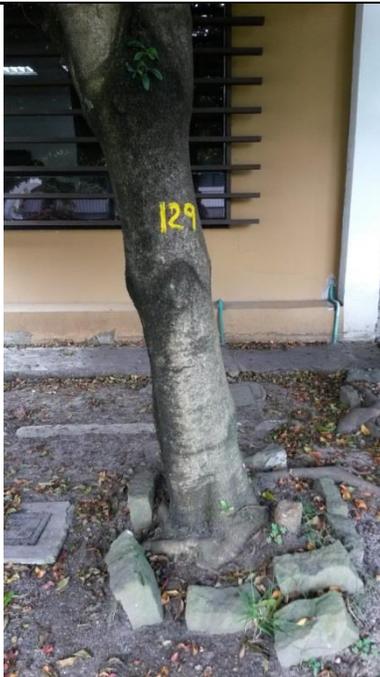
Construcción de Obra Privada.
Deficiente estado físico

TIPO DE MANEJO		DIMENSIONES	
Poda	<input checked="" type="checkbox"/>	P.A.P.(m)	0,7
Tala	<input type="checkbox"/>	Altura Total (m)	9
Bloqueo y traslado	<input type="checkbox"/>	Altura Com. (m)	
Conservar	<input type="checkbox"/>	Volumen Com.	
Tratamiento integral	<input type="checkbox"/>		
Tratamiento especial	<input type="checkbox"/>

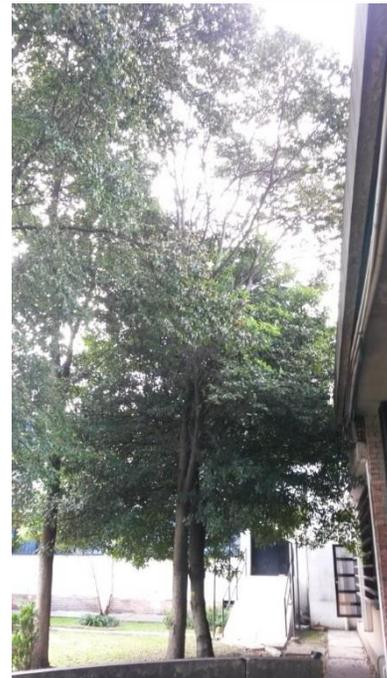
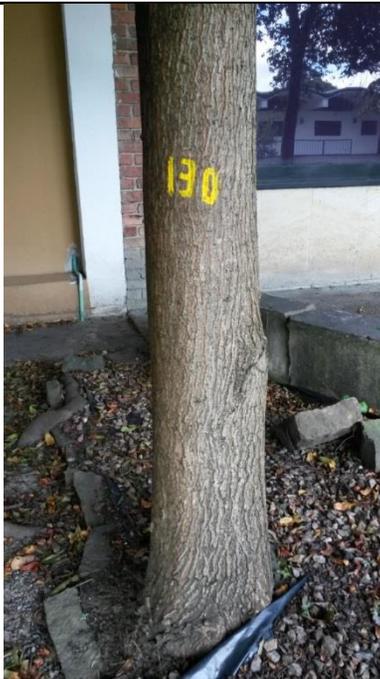
Construcción de Obra Privada.
Deficiente estado físico

TIPO DE MANEJO		DIMENSIONES	
Poda	<input checked="" type="checkbox"/>	P.A.P.(m)	0,73
Tala	<input type="checkbox"/>	Altura Total (m)	11
Bloqueo y traslado	<input type="checkbox"/>	Altura Com. (m)	
Conservar	<input type="checkbox"/>	Volumen Com.	
Tratamiento integral	<input type="checkbox"/>		
Tratamiento especial	<input type="checkbox"/>
