# INFORME

ESTUDIO DE VALORACIÓN PATRIMONIAL

CONVENIO INTERADMINISTRATIVO No. 12 ENTRE LA UNIVERSIDAD NACIONAL DE COLOMBIA Y EL  
SERVICIO GEOLÓGICO COLOMBIANO

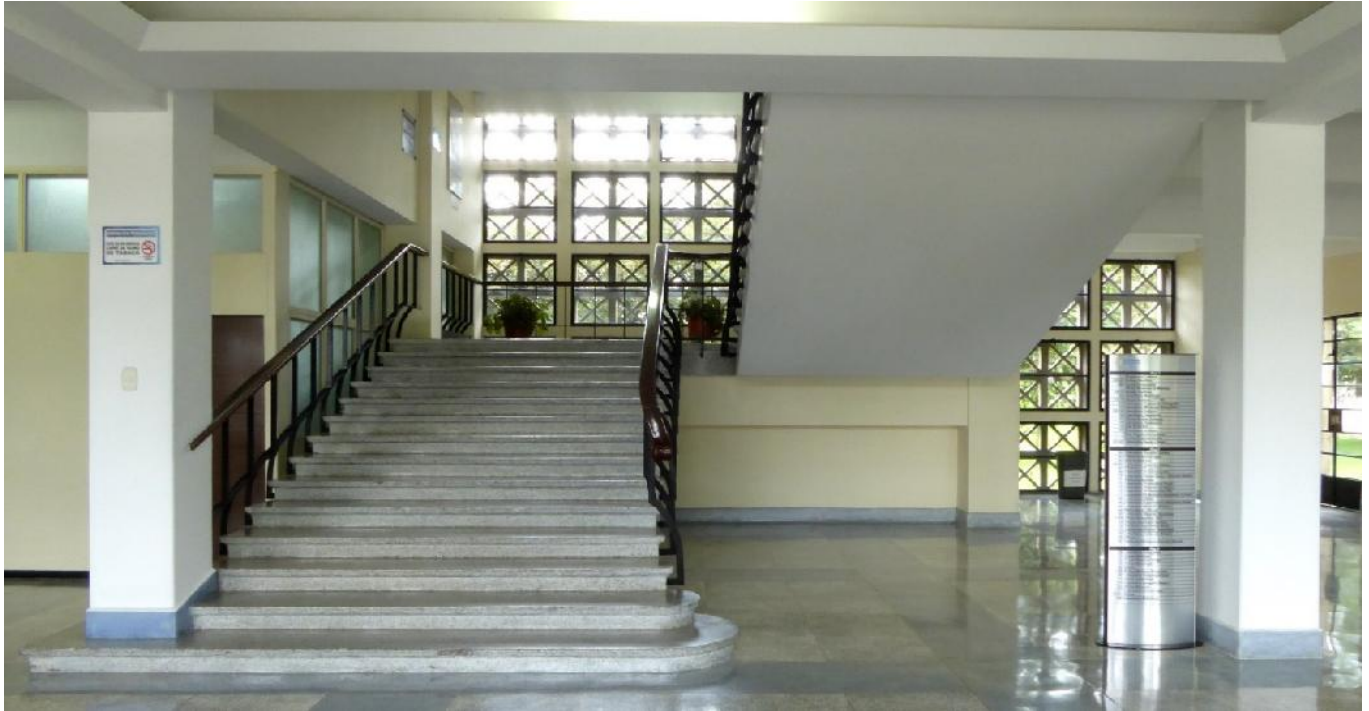
*Ilustración 14. Dos vistas del vestíbulo principal y la escalera que se construyó. Foto: CNM*

Entre los años 1942 y 1944, una de las modificaciones drásticas fue el remplazo de la rampa que se desplegaba en el espacio central del edificio; por una sencilla escalera de dos tramos dejando dos vacíos laterales con menores dimensiones.

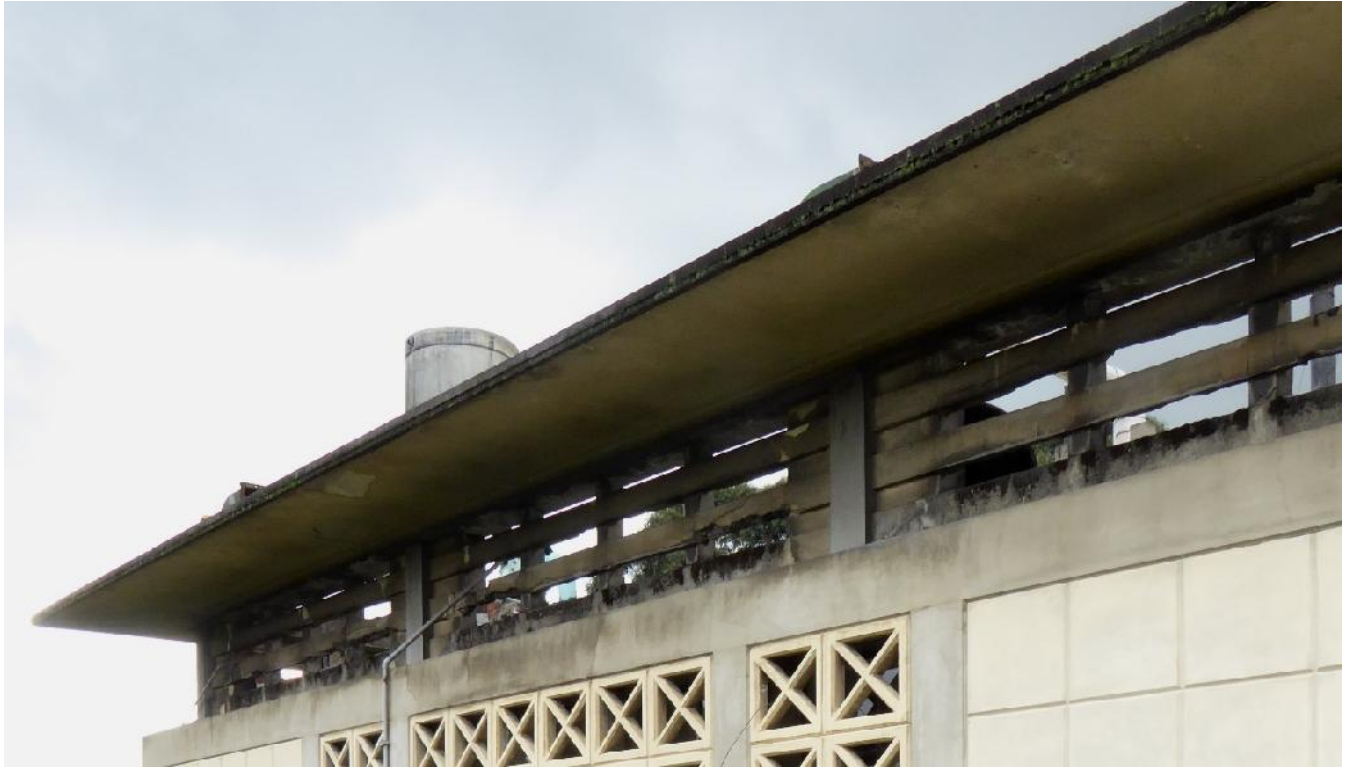
Ilustración 23. Vista del ático. Foto: CNM

El ático es un elemento esencial en la composición neoclásica de la fachada del edificio y hace parte de unos elementos que emplea Rother en diversos proyectos. Sirve para rematar la fachada y ocultar la cubierta de teja de asbesto-cemento. Aunque el ático fue empleado anteriormente en su etapa cubista bauhasiana, pero era un simple murete liso para ocultar la cubierta vernacular, ahora en su período neoclasicismo es evidente la distinción entre el muro de la fachada que oculta la estructura y el ático como elemento independiente.

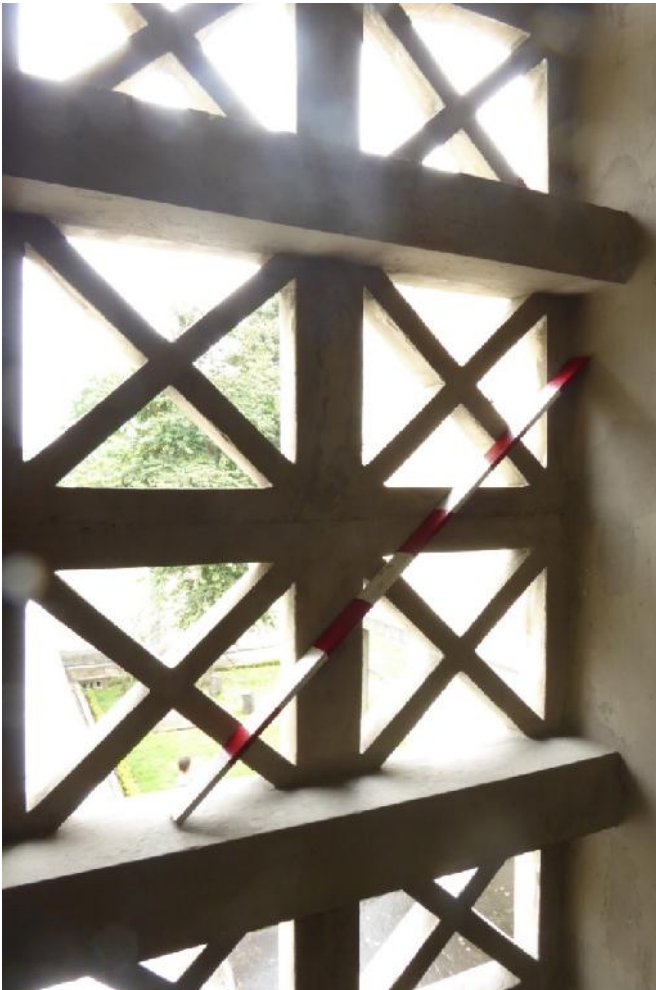
Ilustración 26. Detalle de celosías. Foto: CNM. Fuente: Museo de Arquitectura Leopoldo Rother (MALR).

Las diagonales en cruces son finas y con perfiles apuntados; el marco cuadrado tiene, en cambio, un mayor espesor. En conjunto, toda la celosía es muy ligera y hace un interesante contraste con las superficies cerradas que conforman el resto de los muros.

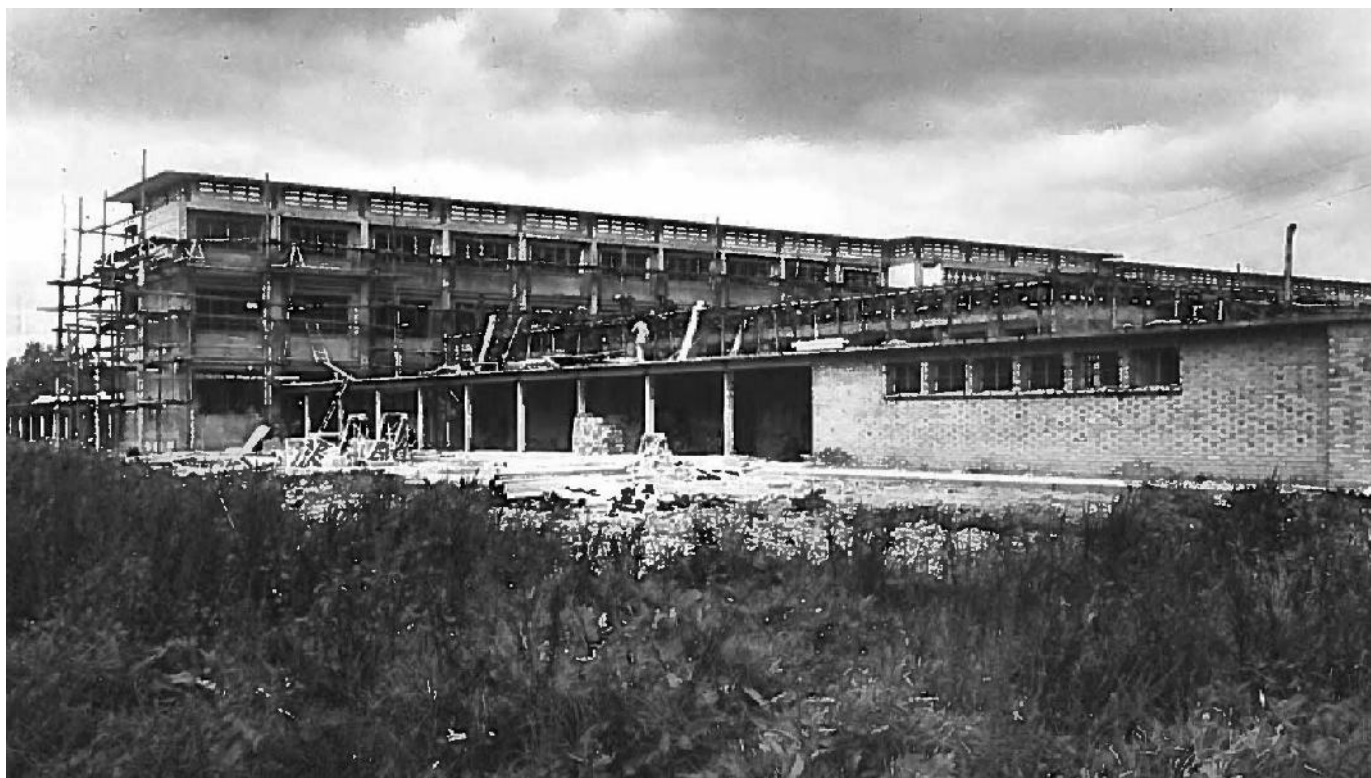
*Ilustración 35. Foto antigua del proceso constructivo del edificio. Fuente: Investigación del proyecto.*

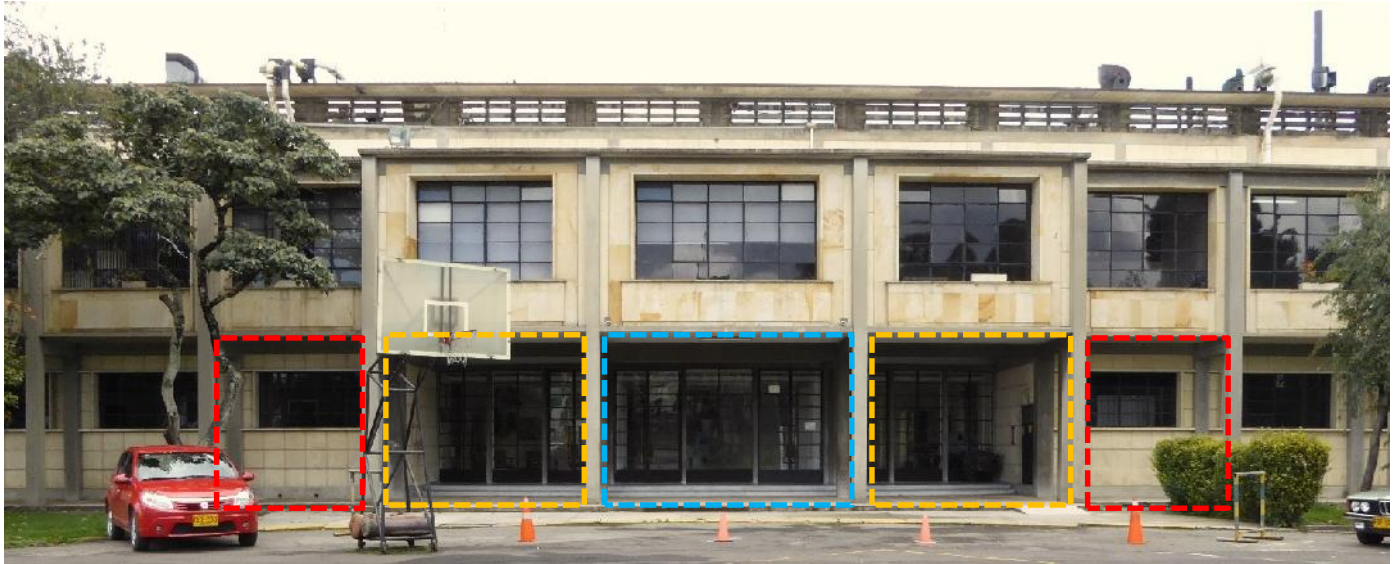
Ilustración 55. Fachada principal y pórticos. Fotografía CNM.

Se aprecia la proporción 3:4:5:4:3, en los intercolumnios, en el ala que comprende el vestíbulo y las oficinas de la dirección, similar a la empleada por Palladio en sus palacios italianos.

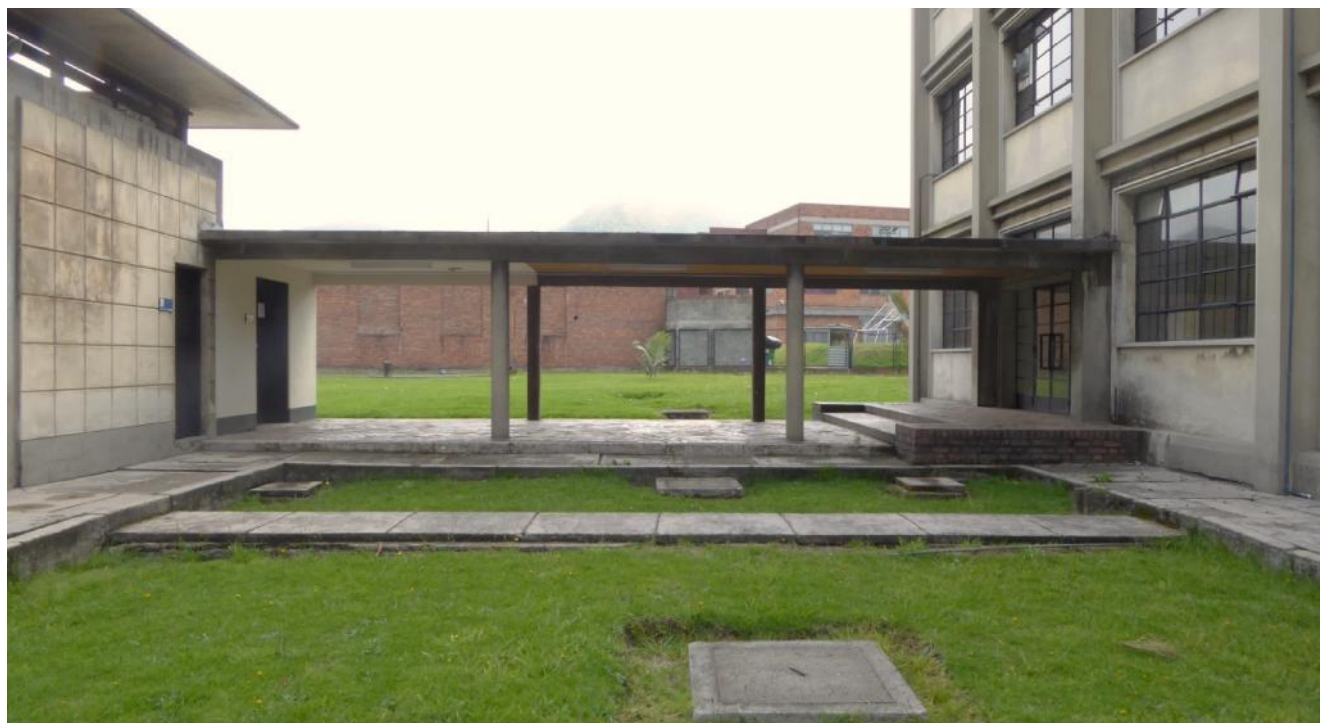
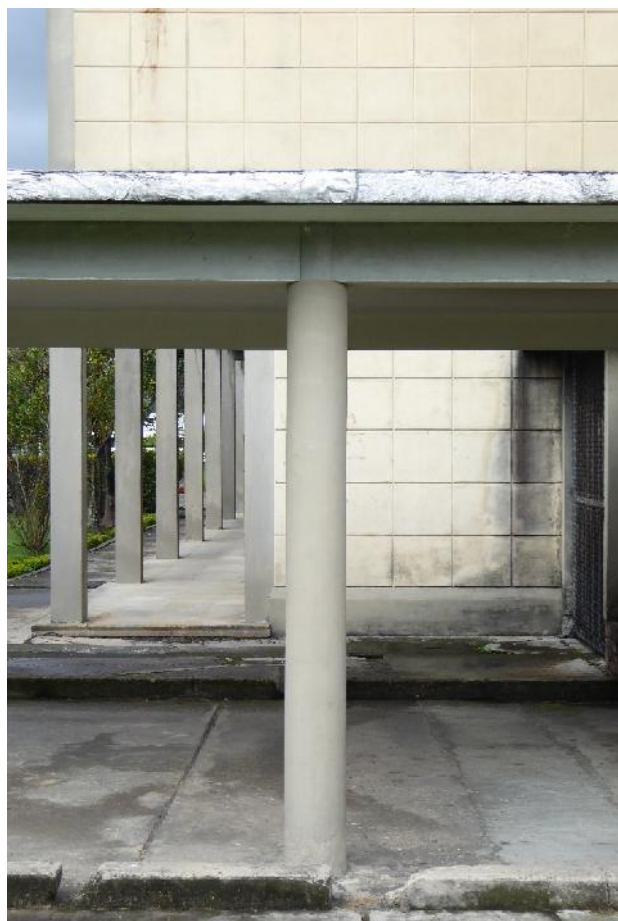
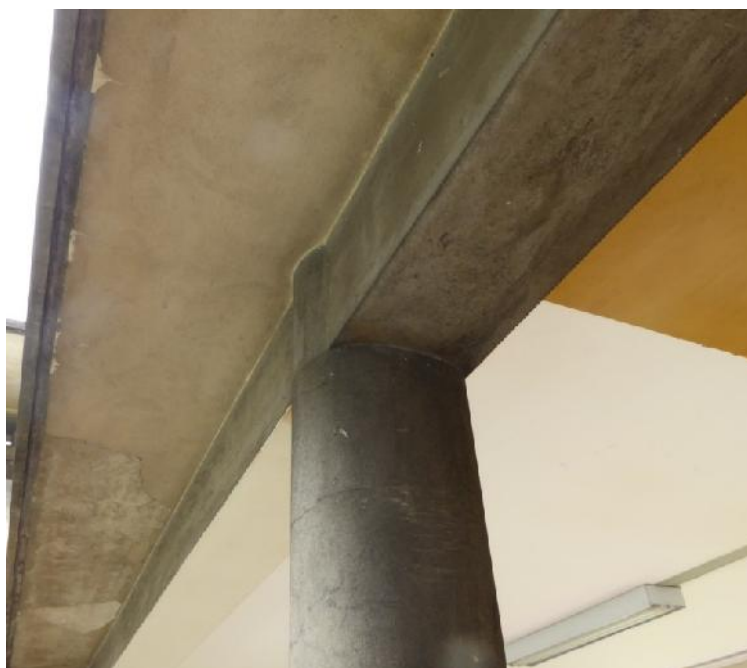
Cada pérgola está conformada por una placa de concreto que descansa en una serie de columnas redondeadas del mismo material. En el encuentro entre columna y placa se encuentra una viga de amarre rectangular por la que sobresale la columna redondeada.

Ilustración 67. Tres vistas de la pérgola. Fotos: CNM

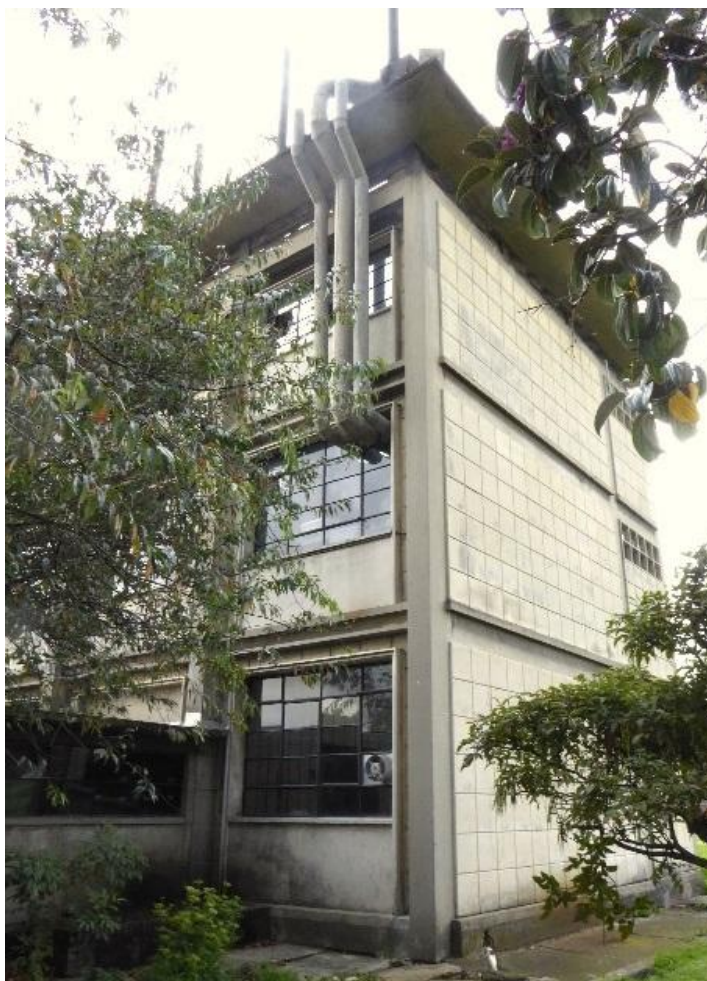
*Ilustración 71. Tuberías y salientes adosadas al edificio agresivamente. Foto: CNM*

daño a la lectura inicial del edificio es la inserción de tubos y ductos para el aporte o la extracción de gases y residuos de los nuevos aparatos que se han instalado con el tiempo, debido a la actualización de equipos y maquinaria de trabajo.

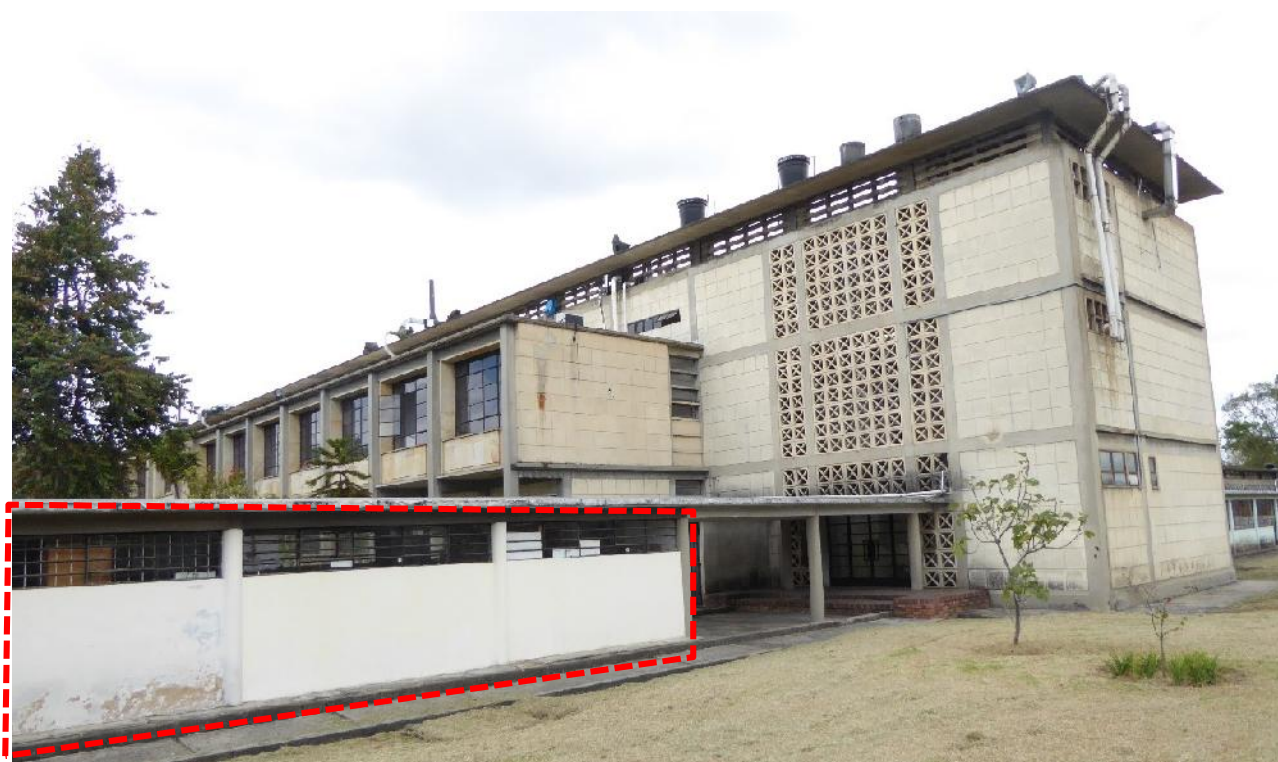
*Ilustración 73. Cerramiento de las pérgolas. Foto: CNM*

- a) Adición de nuevos volúmenes: Tal como su nombre lo indica, se construyeron recintos adheridos a los cuerpos existentes, hechos además con indudable mala calidad.
- b) Construcción de espacios útiles en las pérgolas originales: Los volúmenes anexos al edificio principal se comunicaban con este a partir de pérgolas, que al llegar al cuerpo de un solo piso lo rodeaban permitiendo una circulación cubierta y fluida en su perímetro. Con el tiempo y ante la necesidad de nuevas áreas, estas pérgolas conformadas por columnas redondeadas y cubiertas planas fueron cerradas, y sirvieron para acoger nuevas dependencias.

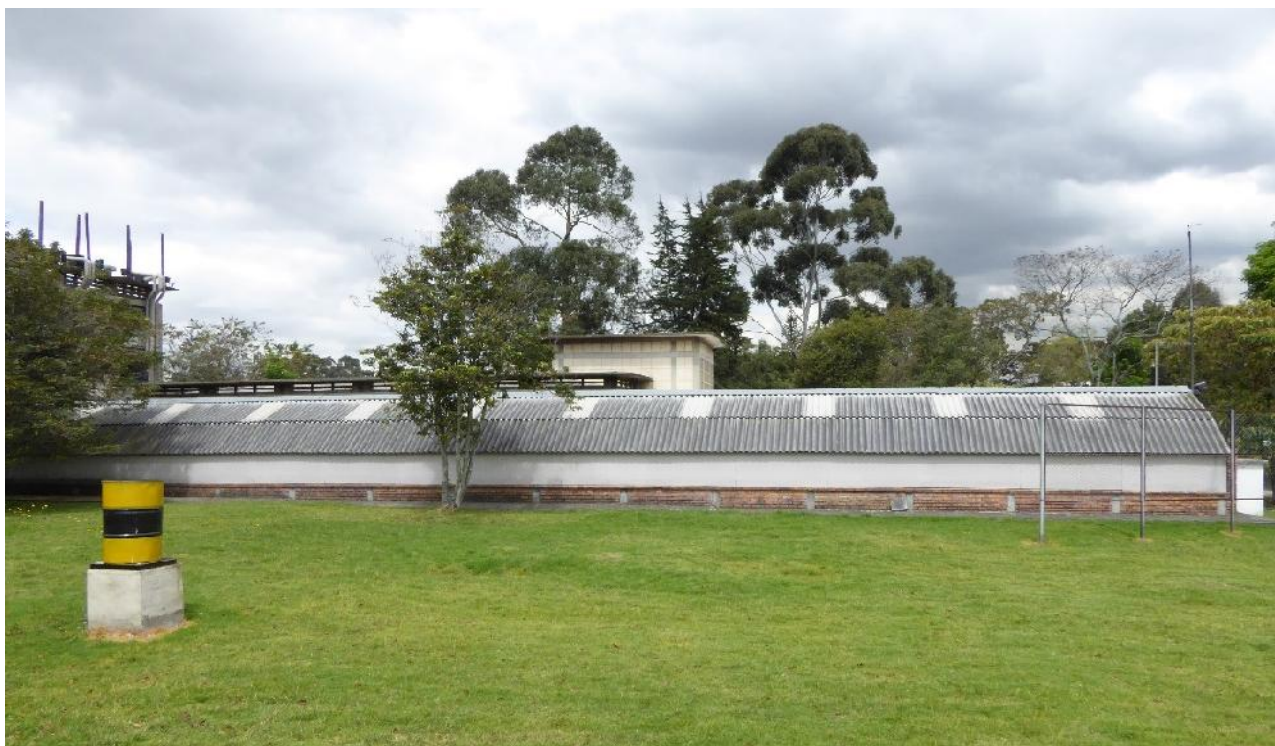
*Ilustración 75. El invernadero. Foto: CNM*

- c) Construcción de nuevos volúmenes: Se construyó un nuevo volumen en forma de galpón, para el secado y tratamiento de las muestras: **el invernadero**. Este cuerpo se construyó paralelo al pabellón de metalurgia, presentando características formales completamente diferentes a los edificios anteriores.

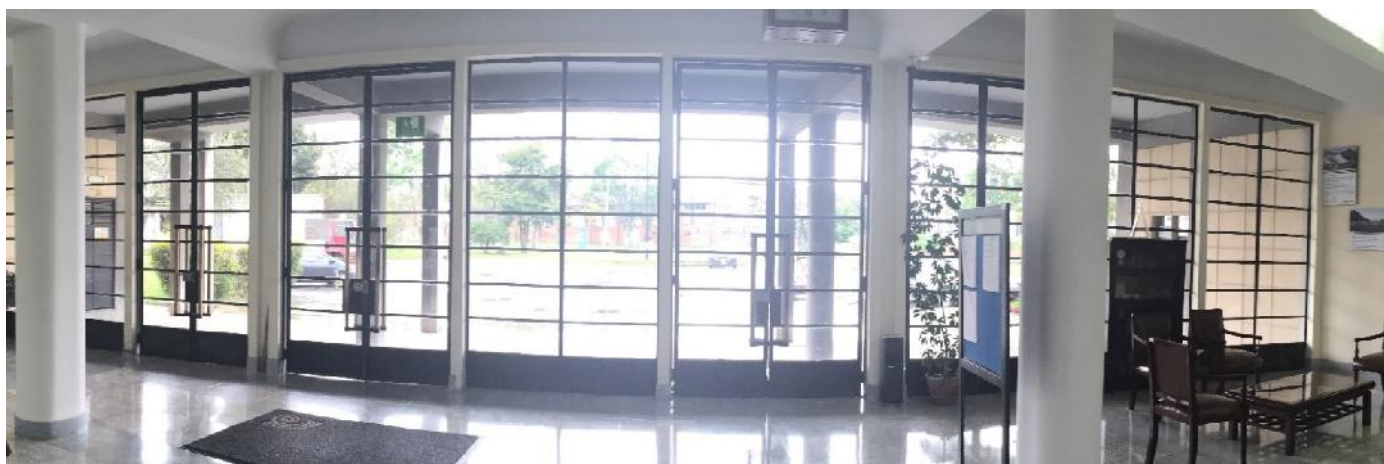
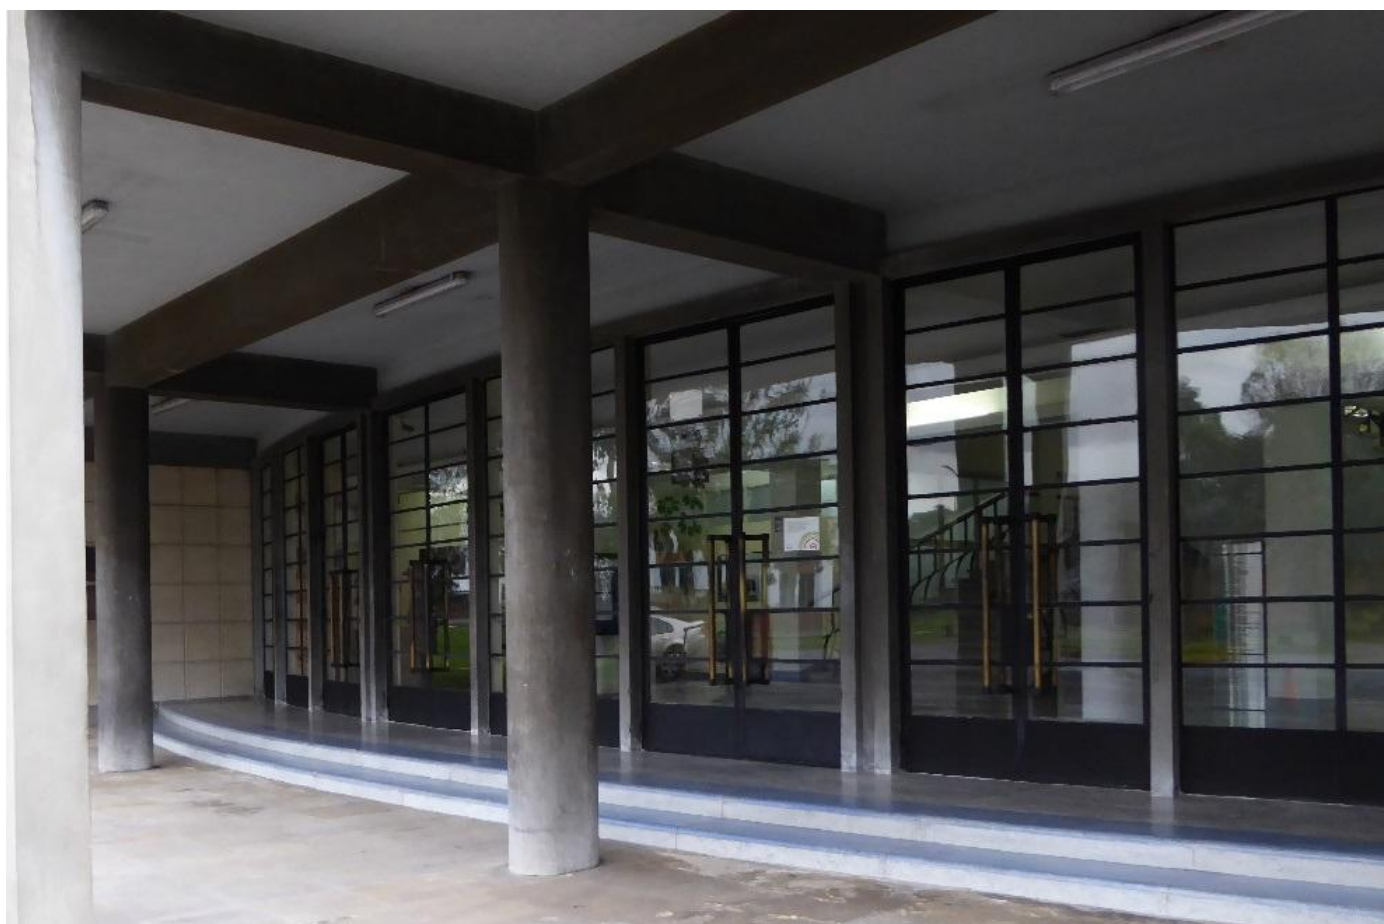
Hacia la fachada sur, el vestíbulo está delimitado por un gran ventanal en forma semicircular conformado por marcos de concreto, ventanas y puertas. Este ventanal no sólo ilumina con generosidad el hall de acceso, sino que también enmarca proporcionalmente cada vano en un pórtico.

*Ilustración 91. Vistas del estado actual. Fotografías TCB.*

El gran ventanal se divide en 9 tramos, en cada uno de los cuales hay una puerta o una ventana enmarcada en un pórtico de concreto. Aunque a simple vista su estética es similar, las ventanas se diferencian de las puertas en tanto tienen manijas para abrirlas y doble marco metálico.

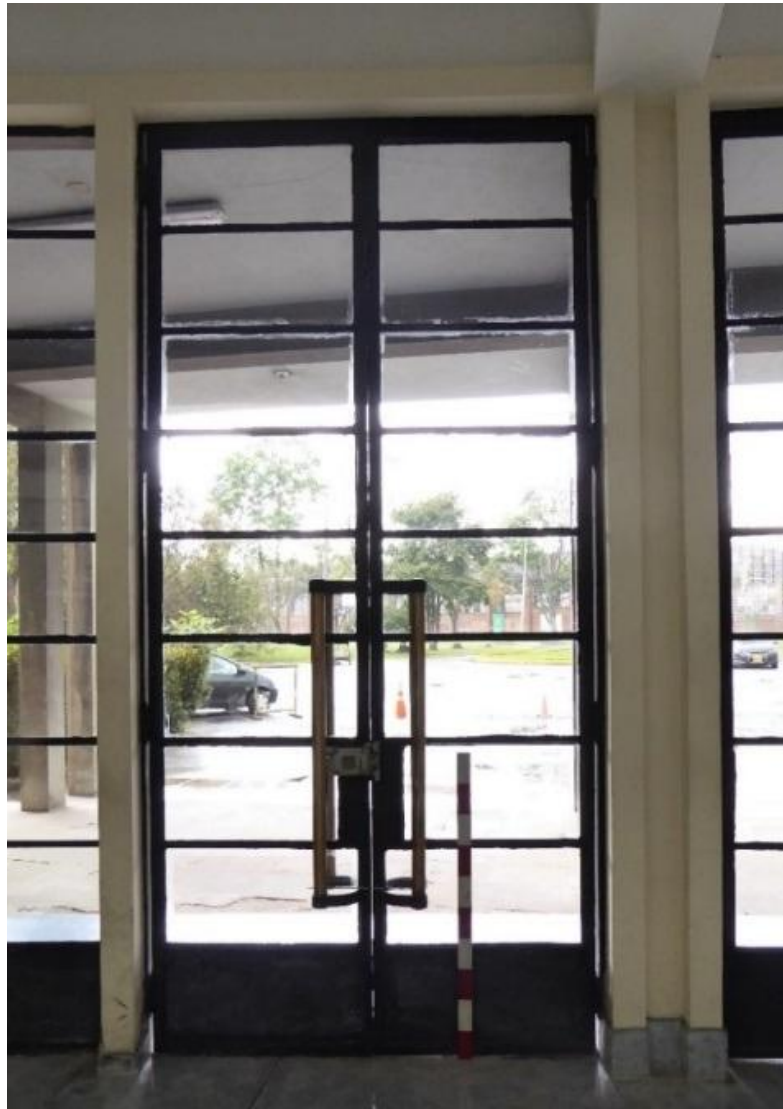
*Ilustración 92. Vistas del estado actual. Fotografías CNM.*

La puerta de doble hoja, esta dividida en 18 secciones, 16 de ellas con vidrio y las dos inferiores en lámina; el marco está hecho en angulo metálico. Cada puerta enmarcada en un pórtico en concreto, comparte las columnas con el pórtico de las puertas contiguas; cada tres puertas aparece una columna estructural lo que rompe con el ritmo anteriormente descrito y hace que la columna de la puerta se vea doble.

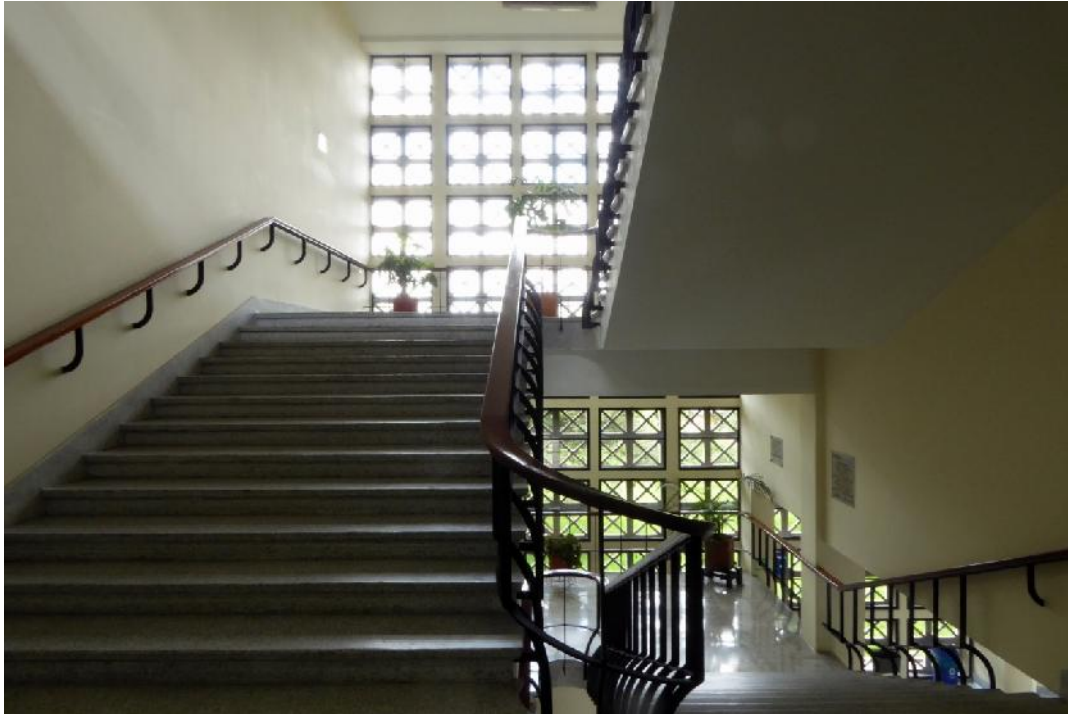
*Ilustración 102. Desde el descanso hacia el segundo piso. Fotografía CNM.*

En el segundo y tercer piso la escalera mantiene las mismas dimensiones y se ilumina a través de la retícula de la fachada.

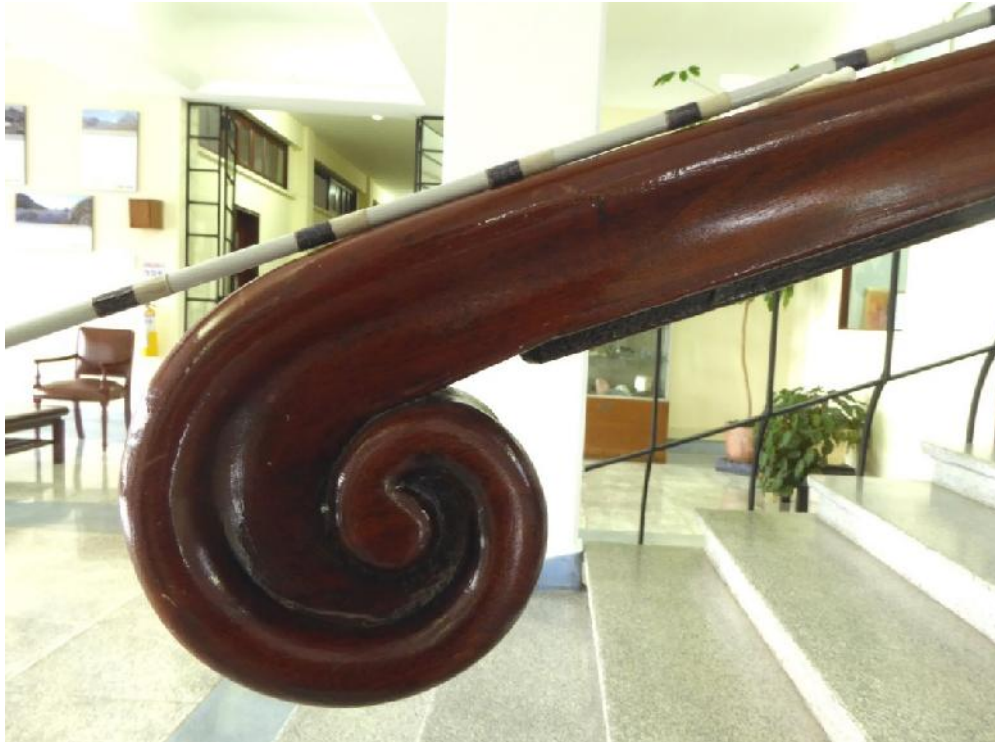
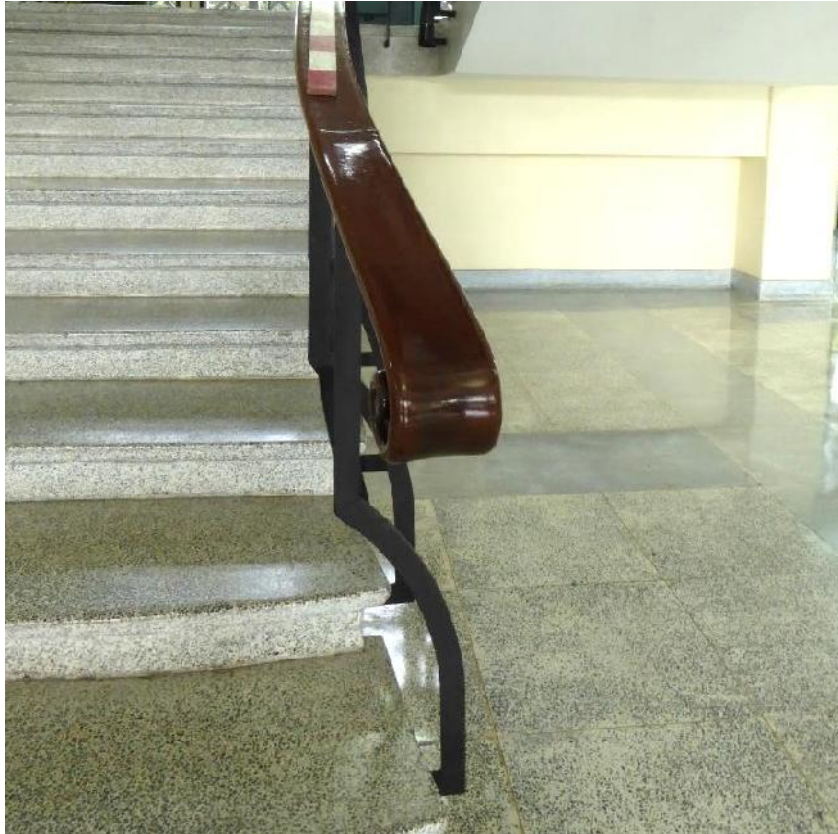
**DT-014 - ALZADO**

Como se aprecia en la fotografía el remate de pasamanos, está hecho en forma de caracol y con esmerada factura pues sigue siendo el mismo elemento de madera continuo tallado y pintado con laca.

Ilustración 107. Vista, cartera de campo y alzado del remate de pasamanos en el primer piso. Fotografía CNM.

*Ilustración 108. Vista del detalle. Fotografía CNM.*

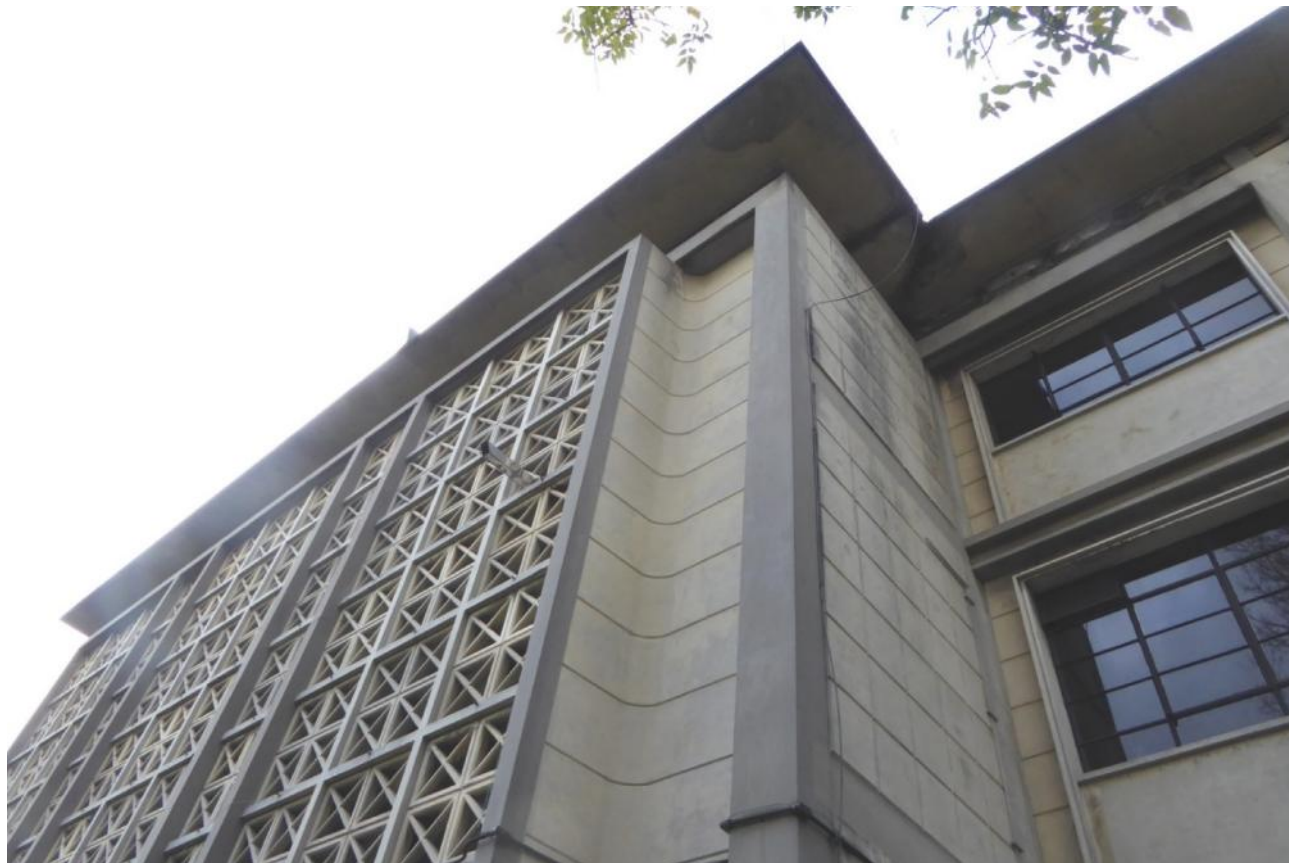
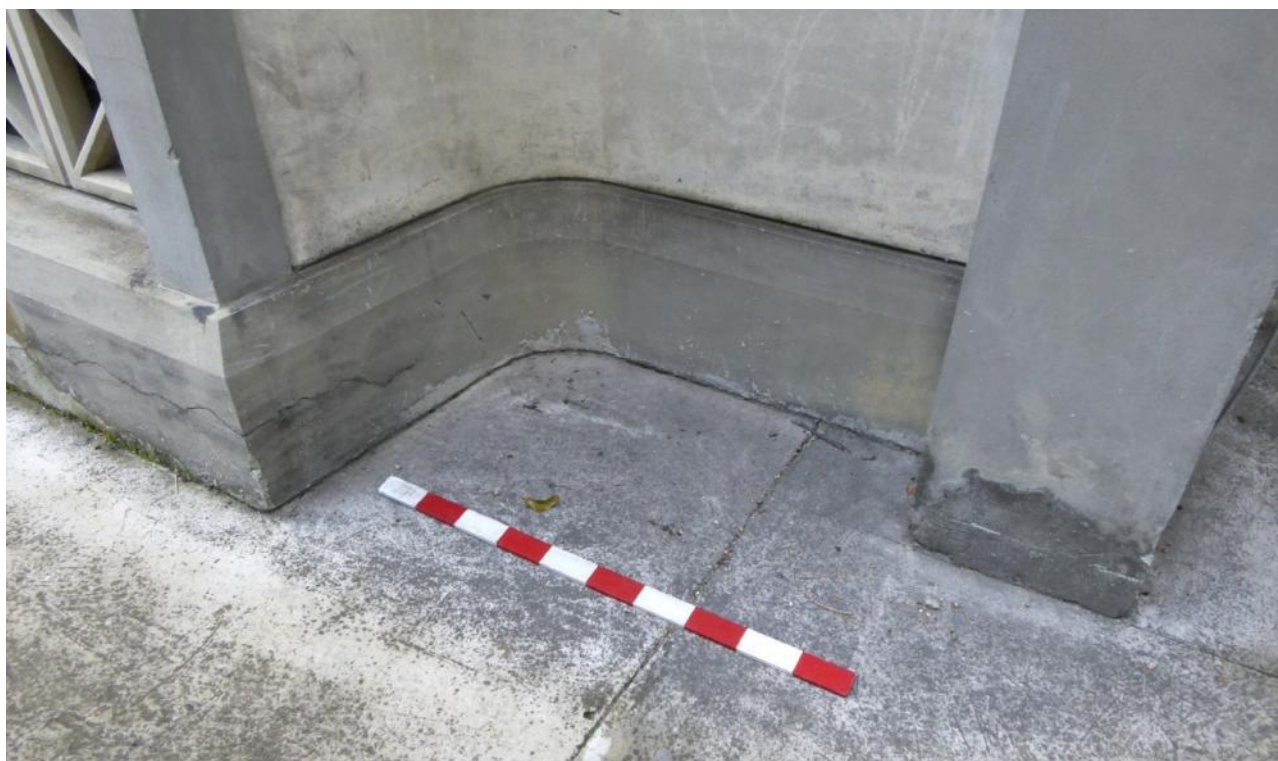
*Ilustración 112. Detalle de curvatura. El plano de celosía esta adelante del resto de la fachada. Fotografía CNM.*

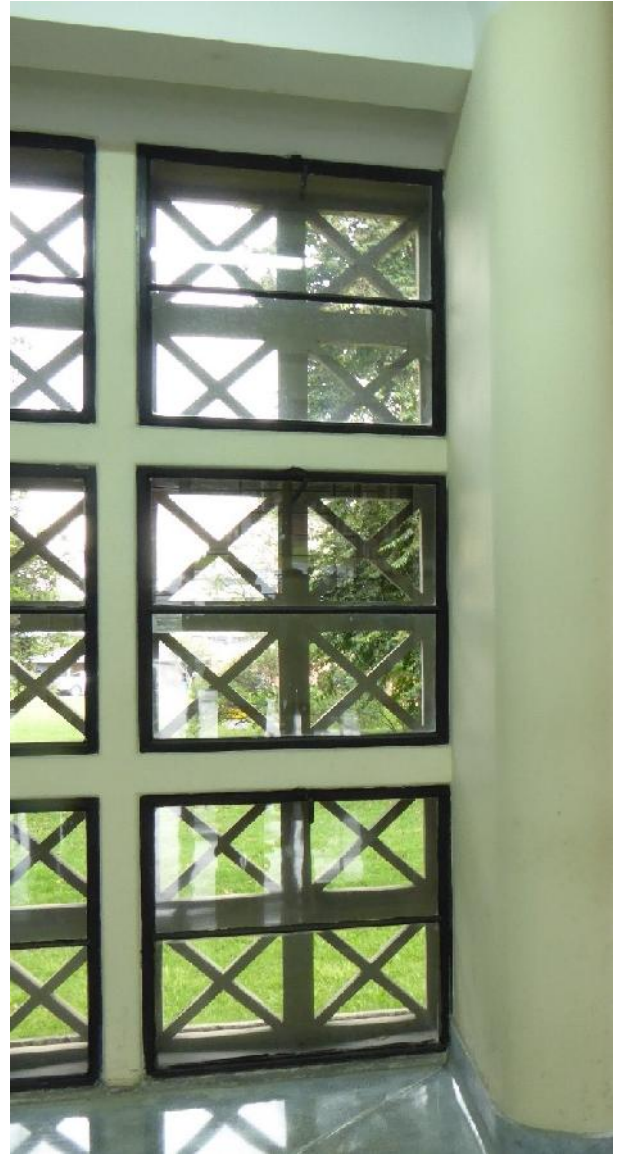
La celosía es un elemento independiente a la estructura, sin tener contacto con las placas de los descansos de la escalera. La escalera parece flotar en el aire, con sensación de ligereza y dinamismo.

*Ilustración 113. Plano antiguo y vista actual. Fotografía CNM.*

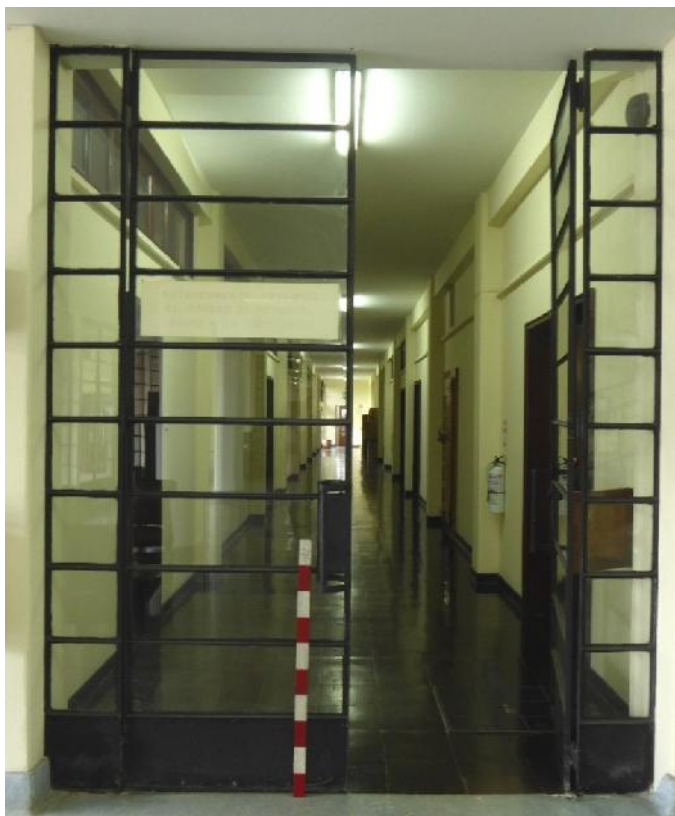
Aunque las puertas de los tres pisos manejan el mismo diseño se diferencian en su altura; la del primer piso por requerir una altura mayor, se divide verticalmente en 10 tramos horizontales; la del segundo piso en 9 y la del tercero en 8. Cada tramo tiene una altura aproximada de 30 cm.

*Ilustración 116. Puerta al corredor del primer piso. Fotografía CNM.*

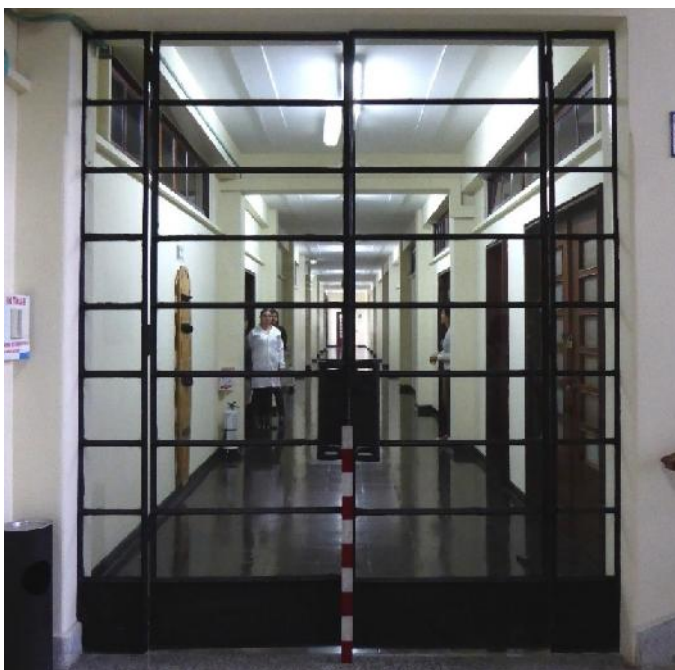
*Ilustración 117. Puerta al corredor del segundo piso. Fotografía CNM.*

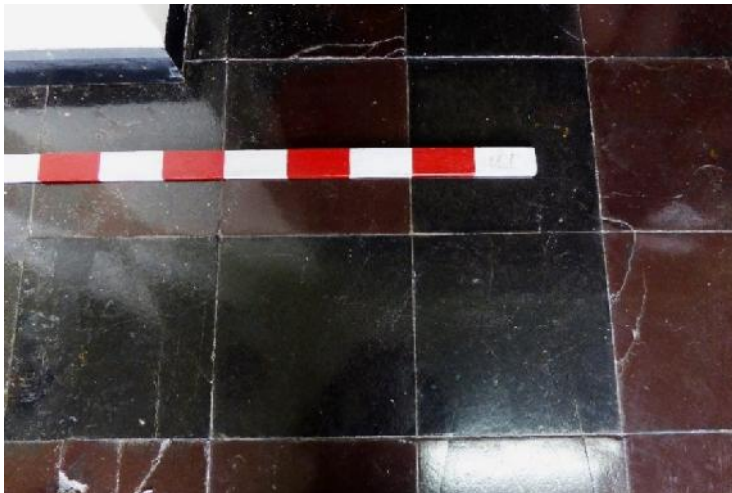
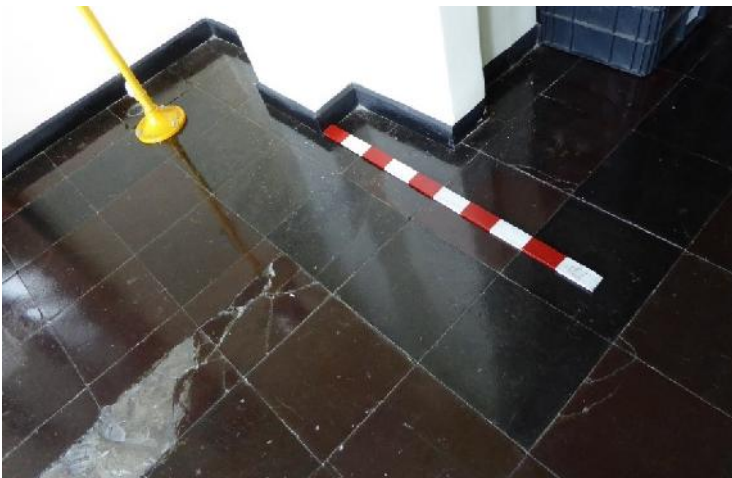
El piso de estos espacios son baldosas de 30 X 30 cms en cemento, cuyo acabado final es un enlucido brillante. Una baldosa después del arranque del piso desde el muro, se dispone una pieza café pero de un tono más oscuro; creando un sutil enmarque.

Esta es la cenefa que bordea el muro, la que recuerda la misma pieza en el vestíbulo. Por la sutileza de los colores empleados –rojo oscuro y negro- es difícil percibirla a simple vista.

Ilustración 119. Vista actual de la cenefa. A simple vista no se identifica cada color. Fotografía CNM.

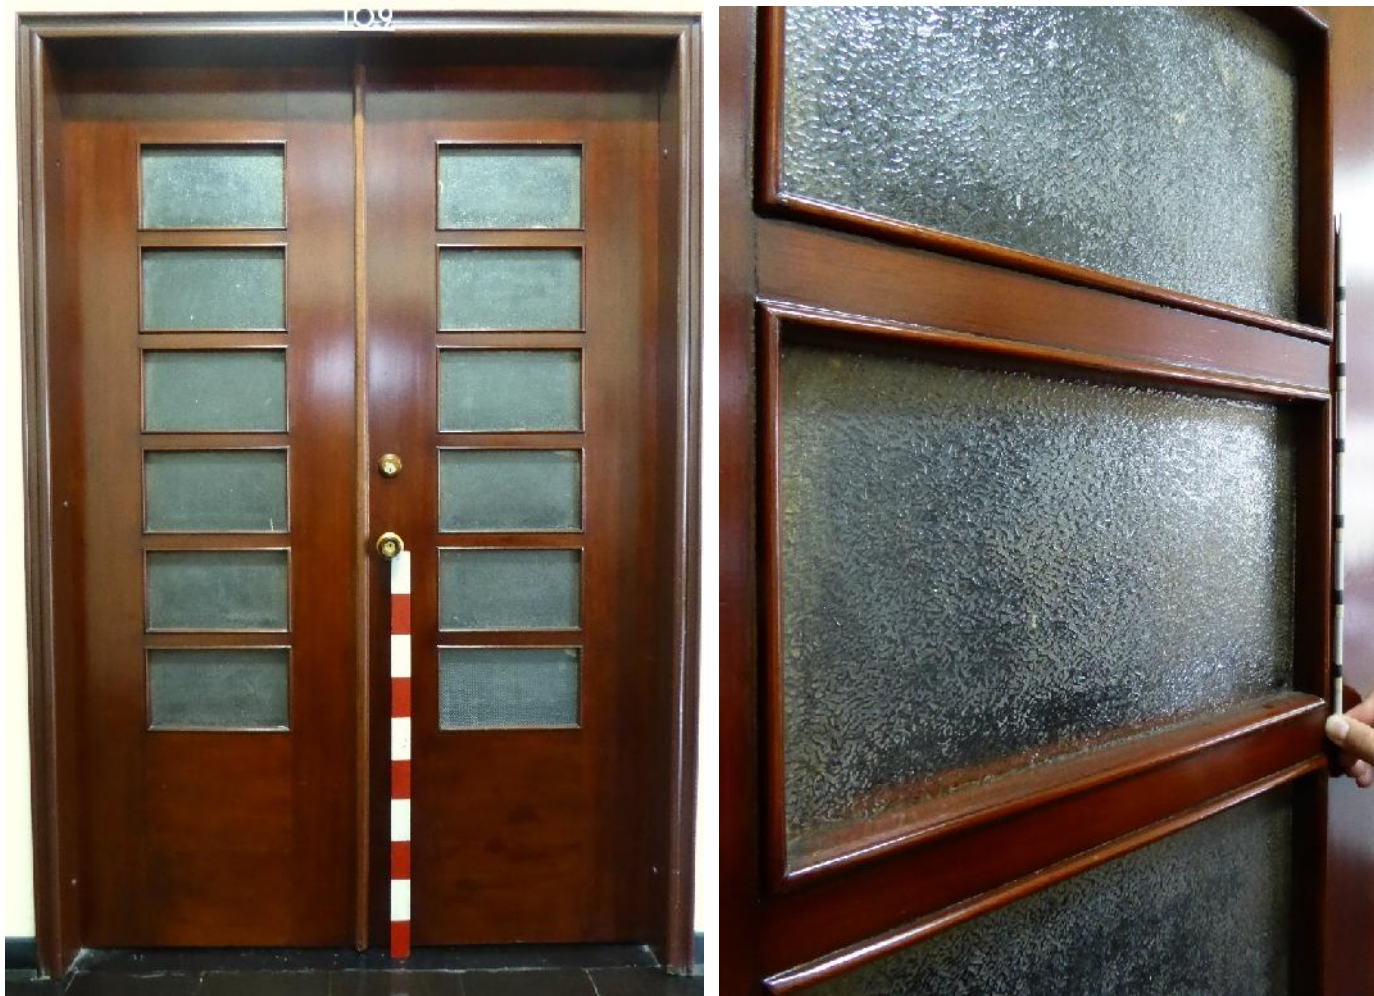
Las puertas por las que se accede a cada salón o laboratorio son de madera lisa lacada; aunque los peinazos y montantes no presentan ninguna moldura, la parte central de cada hoja tiene seis (6) rectángulos en los que se instaló vidrio martillado.

*Ilustración 121. Vista actual. Fotografía CNM.*

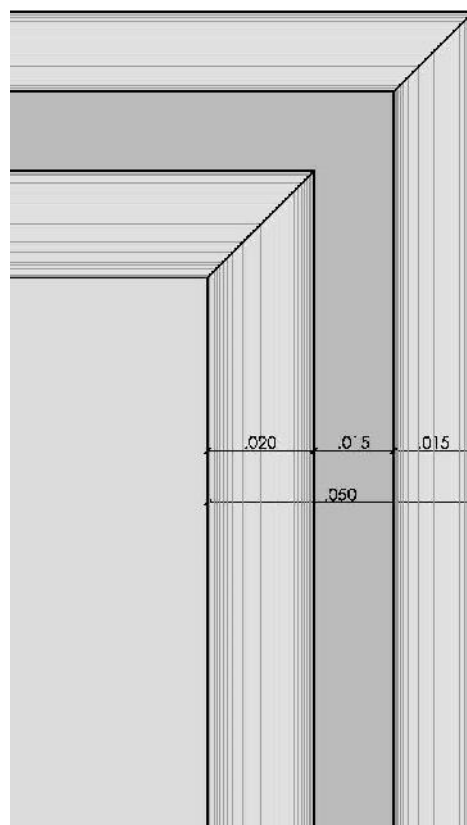
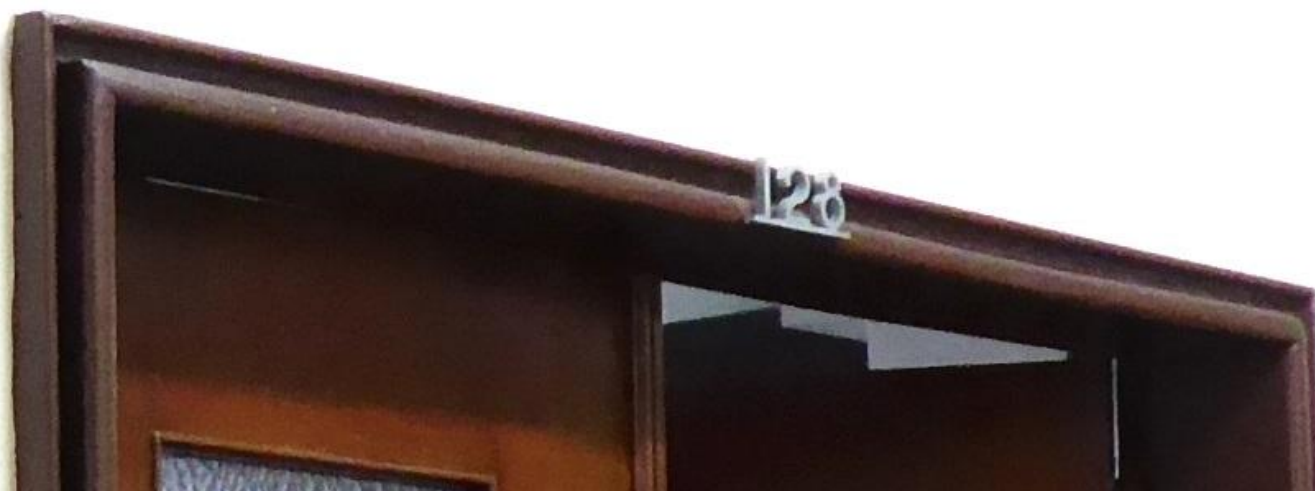
En el borde de cada rectángulo sobresale una moldura en madera a modo de pisa vidrio, que sobresale 5 cm aprox. Aprovechando el grosor de los muros se puso un marco también en madera, conformado aparentemente por dos elementos independientes que se instalan separados dejando un vacío intermedio.

*Ilustración 122. Alzado de puerta, detalle de marco y vista actual. Fotografía CNM.*
