# INFORME

ESTUDIO DE VALORACIÓN PATRIMONIAL

CONVENIO INTERADMINISTRATIVO No. 12 ENTRE LA UNIVERSIDAD NACIONAL DE COLOMBIA Y EL  
SERVICIO GEOLÓGICO COLOMBIANO

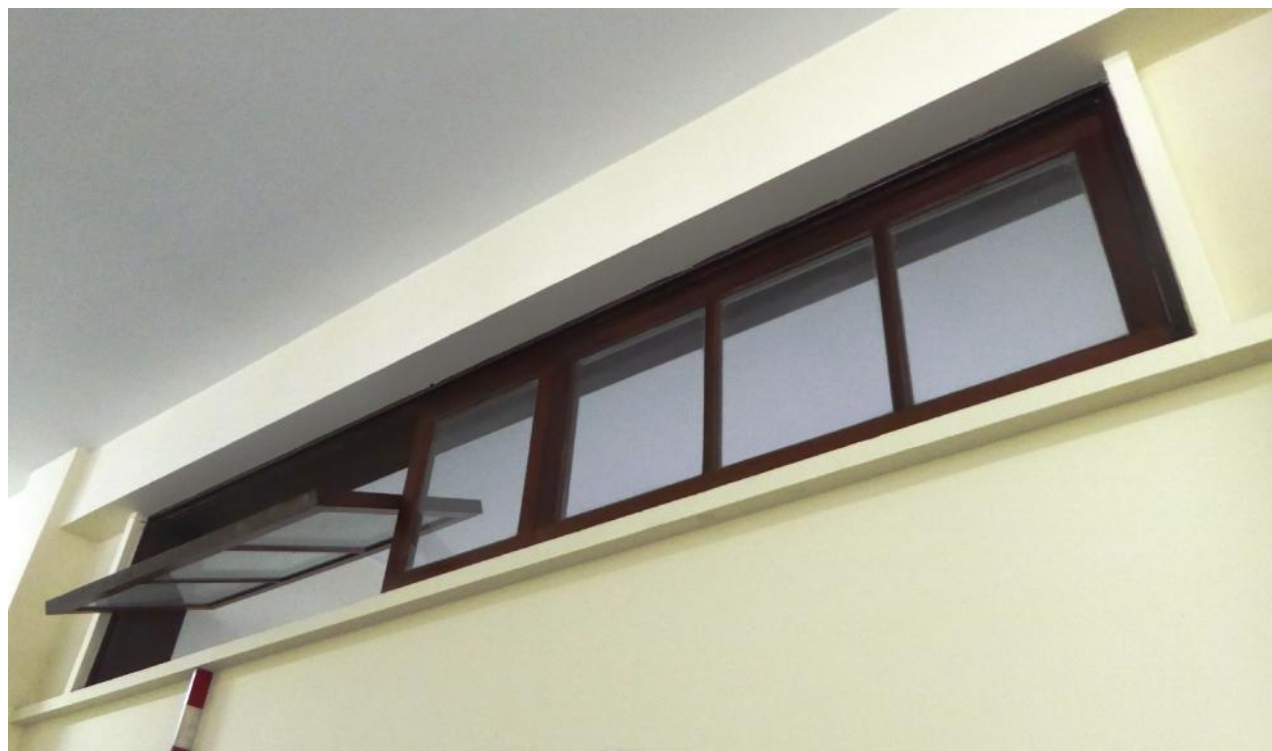
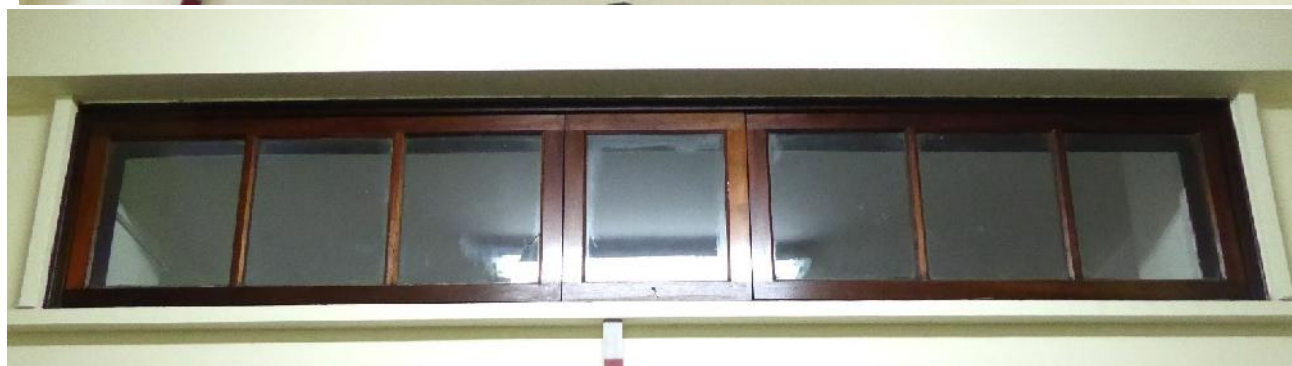
## 11. VENTANA SUPERIOR AULAS

La iluminación y ventilación de los corredores se solventó ubicando ventanas corridas en la parte superior de las puertas. Cada ventana de carpintería en madera se encuadra en un marco de concreto que se cierra en la parte superior con la viga de amarre de cada piso. Cada elemento se subdivide en 7 cuadrados, de los cuales los tres de cada extremo conforman una ventana con pivote central; dejando el cuadrado central como un elemento fijo.

Ilustración 124. Vista actual, alzado y plantas de la ventana superior de los salones y laboratorios. Fotografía CNM.

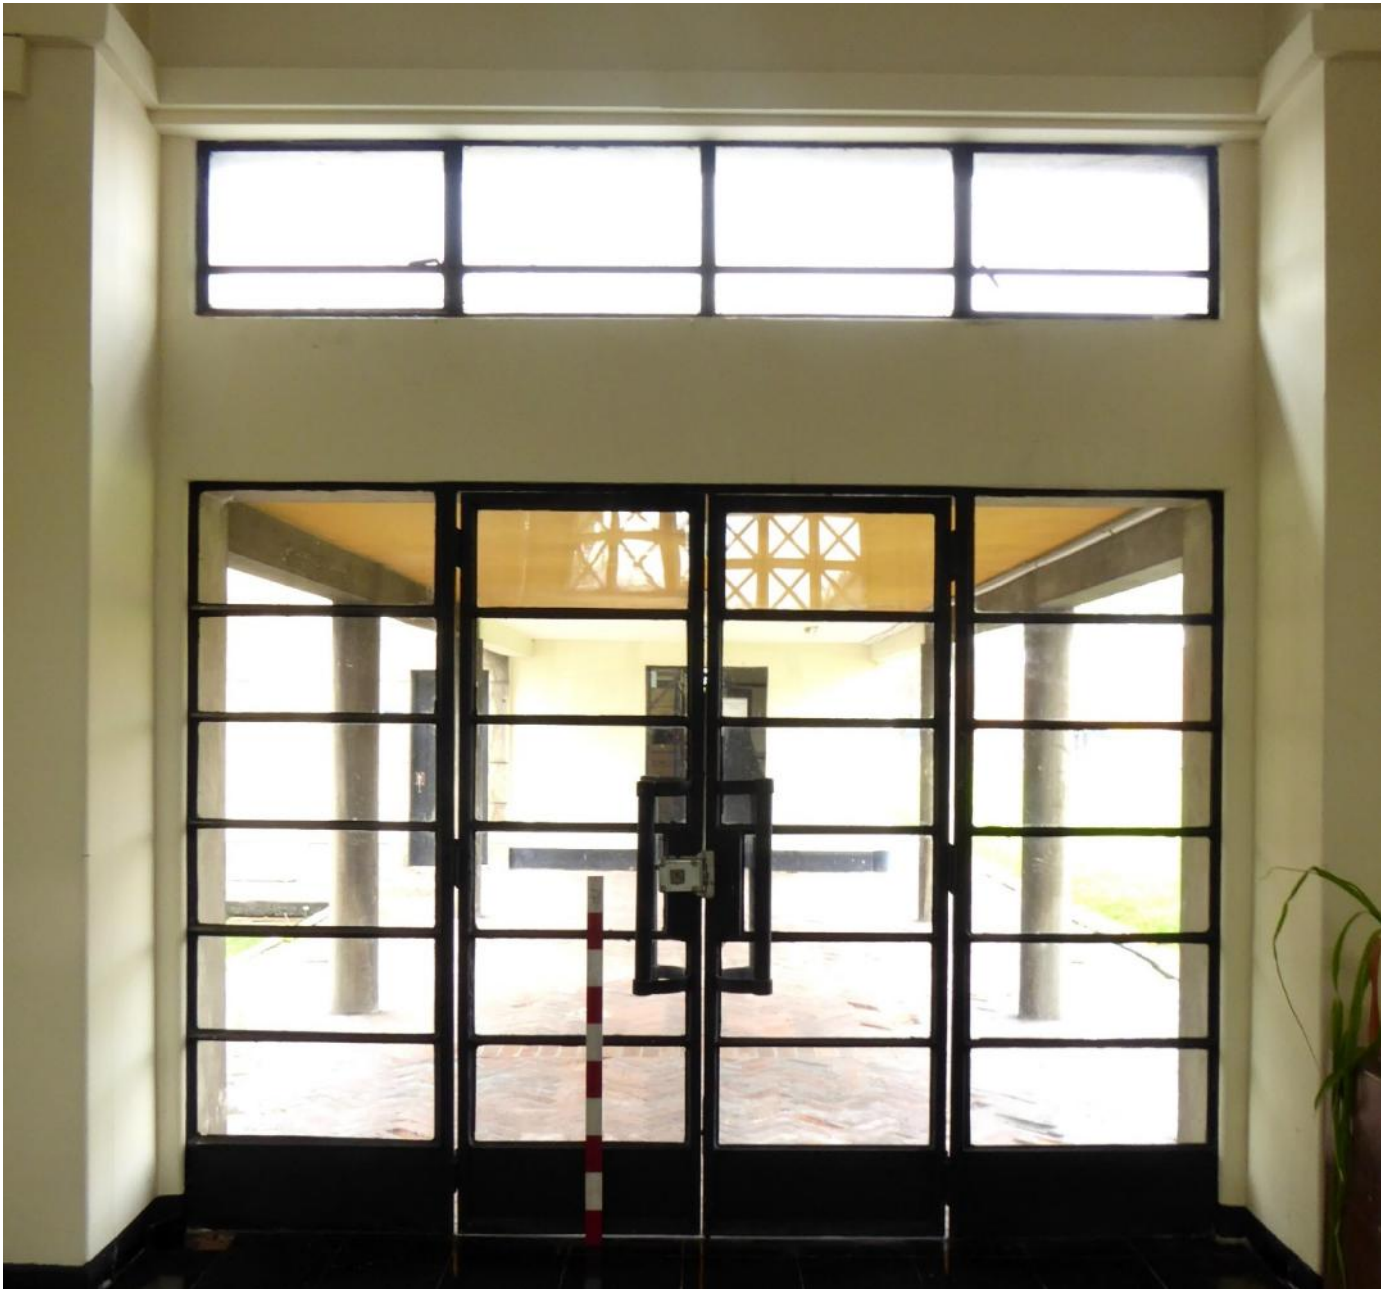
En los extremos del bloque principal hay dos salidas para comunicar directamente con los laboratorios y dependencias anexas. Para tal fin, y dentro de la rigurosidad de Rother, fueron instaladas puertas de doble hoja con marcos en ángulo metálico, en ambos lados del cuerpo.

*Ilustración 126. Vista actual. Fotografía CNM.*

Similares a las puertas que comunican vestíbulo con los corredores y manejando una disposición análoga, esta puerta se conforma por cuatro cuerpos verticales, los dos de los extremos fijos y los dos centrales las puertas de apertura hacia adentro.

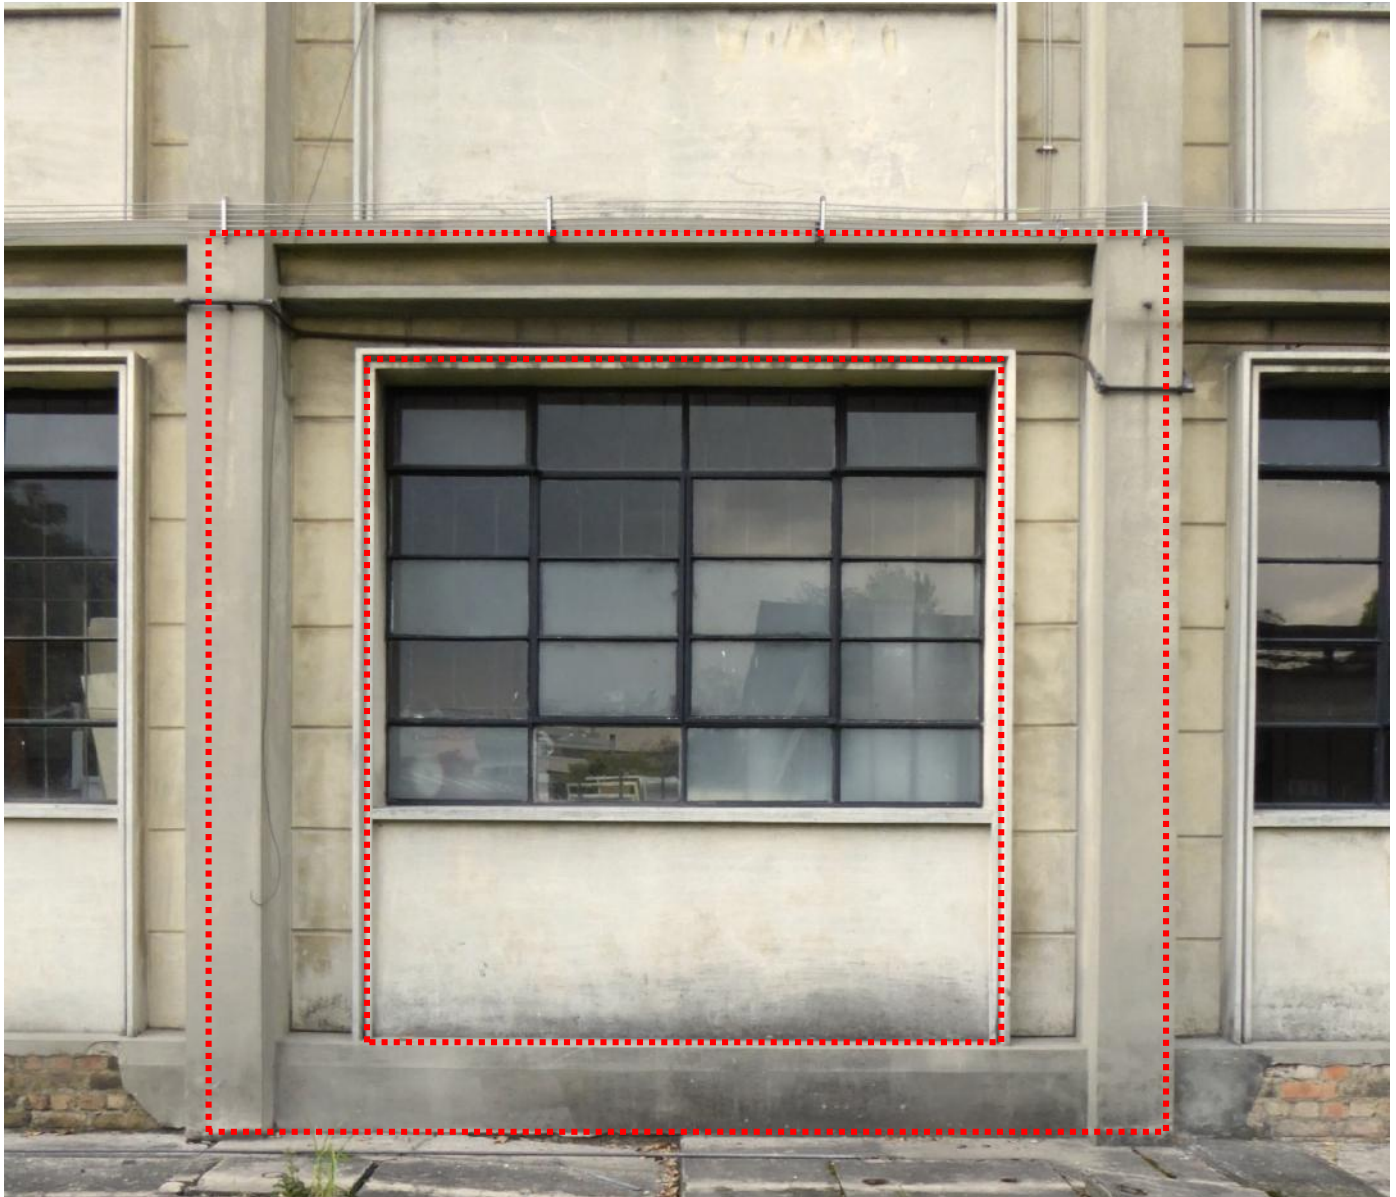
Las fachadas del volumen principal y de los bloques anexos se configuran a partir de un módulo, conformado por un marco en concreto que sobresale del plano de la fachada y un marco interior delgado que se encarga de contener la ventana y el antepecho.

*Ilustración 127. Módulo general de fachada. Fotografía CNM.*

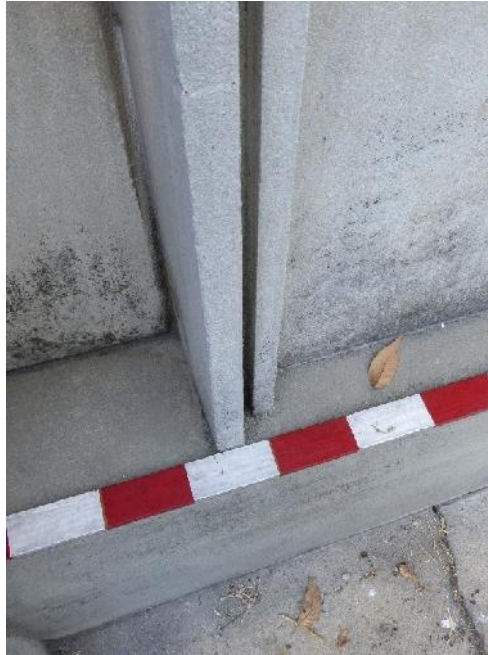
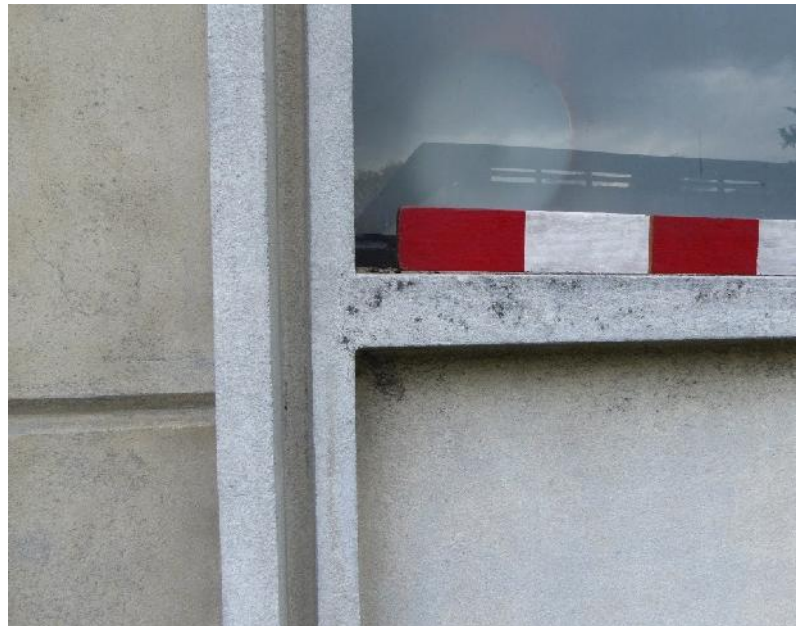
El marco exterior se conforma por dos columnas, una viga inferior de gran altura y dos cornisas superiores que corresponde a las placas de los entrepisos. En el fondo, la pared está subdividida en cuadrados de concreto pre-vaciado que aunque incompletos, tendrían como base la misma proporción del módulo inicial explicado en el capítulo anterior.

Ilustración 128. Detalle del módulo. Fotografía CNM.
