FICHA TÉCNICA DE REGISTRO - FICHA 2

Fecha	01 de Octubre de 2017
Especie	Acacia negra
N. Científico	<i>Acacia decurrens</i>
Árbol N°	1
Cód. SIGAU	
Loc. Exacta del árbol	Costado Oriental

Sitio de visita	Diagonal 53 No 34 - 53
Solicitante	UNIVERSIDAD NACIONAL DE COLOMBIA
Dirección Solicitante	Carrera 30 No 45 - 03
C.C. o N.I.T	899999063-3

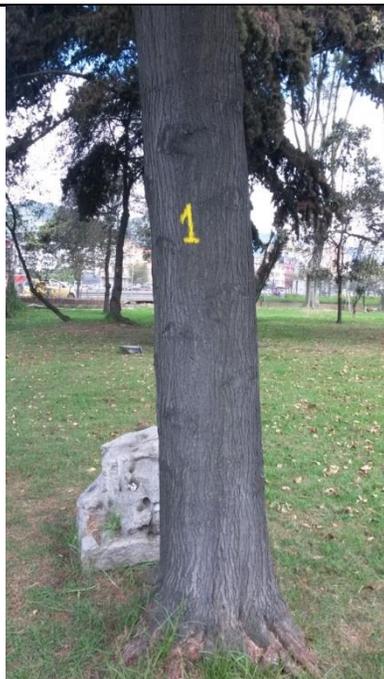
VISTA DETALLE

Presenta excesiva ramificación, ramas secas, copa medianamente densa. Fuste inclinado.

No se evidencia plagas o enfermedades

Construcción de Obra Privada.
Especie susceptible al volcamiento, Deficiente estado físico.

Se considera técnicamente viable la tala del individuo arbóreo debido a que presenta Interferencia directa con la Construcción de la Obra. Además es una especie susceptible al volcamiento y sus condiciones físicas son muy regulares.

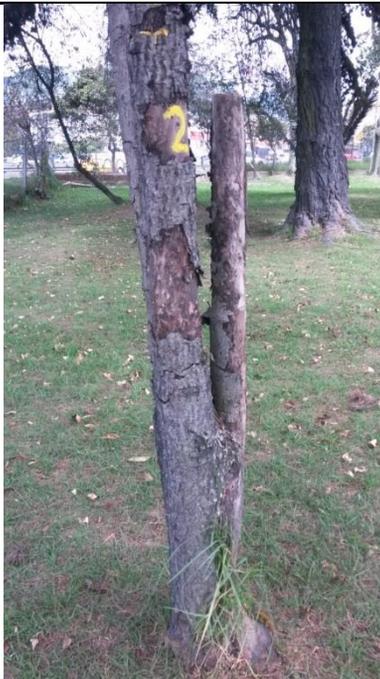
VISTA DETALLE

Presenta ramas secas, copa muy rala. Fuste inclinado, bifurcado.

Seco, Pudrición en fuste

Construcción de Obra Privada.
Deficiente estado sanitario y físico

Se considera técnicamente viable la tala del individuo arbóreo debido a que presenta Interferencia directa con la Construcción de la Obra. Además sus condiciones físicas y sanitarias son muy malas.

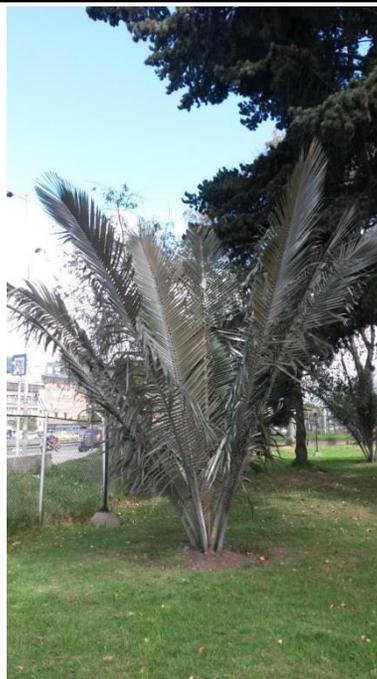
VISTA GENERAL

Presenta copa normal, medianamente densa. Fuste recto

No se evidencia plagas o enfermedades

Construcción de Obra Privada.

Se considera técnicamente viable el bloqueo y traslado del individuo, debido a que presenta Interferencia directa con la Construcción de la Obra. Sus condiciones físicas y sanitarias son buenas y es una un individuo arbóreo apto para este tratamiento silvicultural.

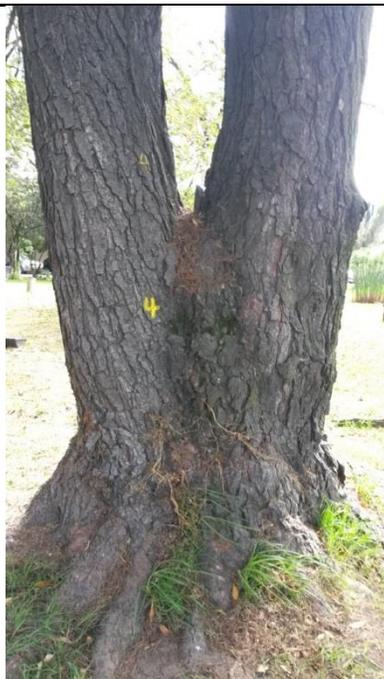
VISTA DETALLE

Presenta excesiva ramificación, ramas secas, copa medianamente densa. Fuste inclinado, bifurcado.

No se evidencia plagas o enfermedades

Construcción de Obra Privada.
Especie susceptible al volcamiento, Deficiente estado físico.

Se considera técnicamente viable la tala del individuo arbóreo debido a que presenta Interferencia directa con la Construcción de la Obra. Además es una especie susceptible al volcamiento y sus condiciones físicas son muy regulares.

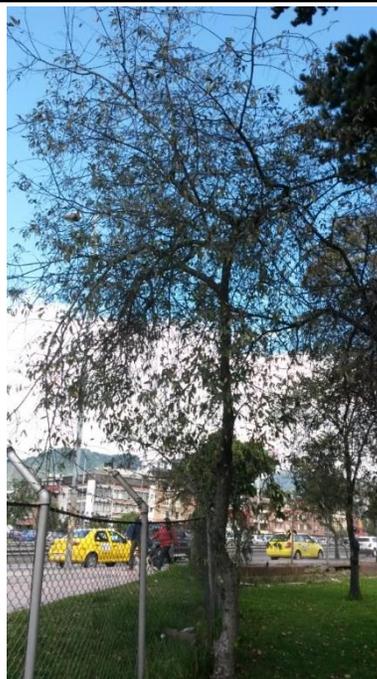
VISTA GENERAL

Presenta excesiva ramificación, ramas secas, copa medianamente densa. Fuste inclinado.

Presenta clorosis

Construcción de Obra Privada.
Deficiente estado físico y sanitario.

Se considera técnicamente viable la tala del individuo arbóreo debido a que presenta Interferencia directa con la Construcción de la Obra. Además sus condiciones físicas y sanitarias son muy regulares.

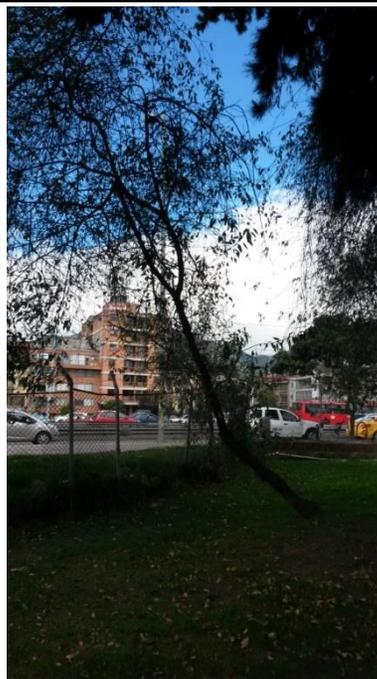
VISTA GENERAL

Presenta excesiva ramificación, ramas secas, copa medianamente densa. Fuste muy inclinado.

Construcción de Obra Privada.
Deficiente estado físico y sanitario.

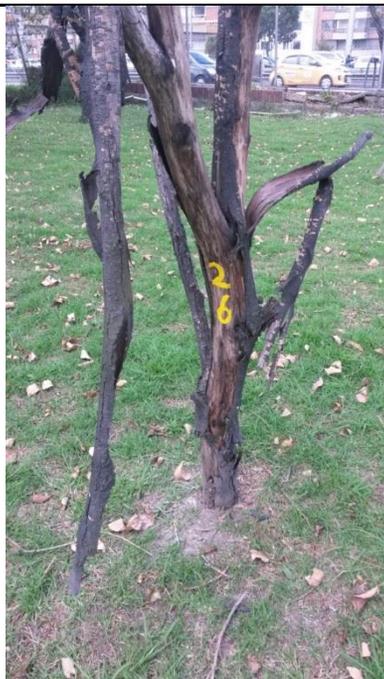
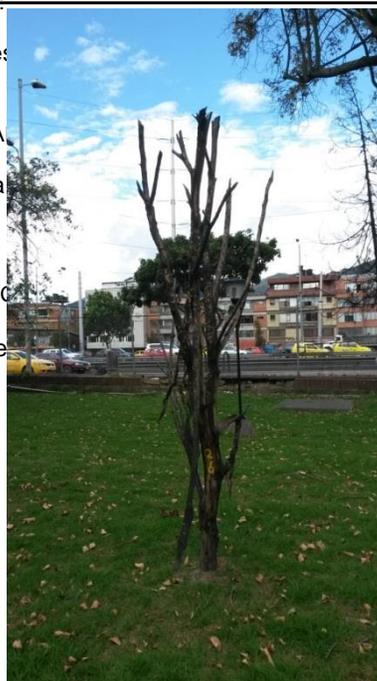
Construcción de Obra Privada.
Deficiente estado sanitario y físico

Presenta exceso de ramas, copa medianamente rala.

Se considera técnicamente viable la tala del individuo arbóreo debido a que presenta Interferencia directa con la Construcción de la Obra. Además sus condiciones físicas y sanitarias son muy malas.

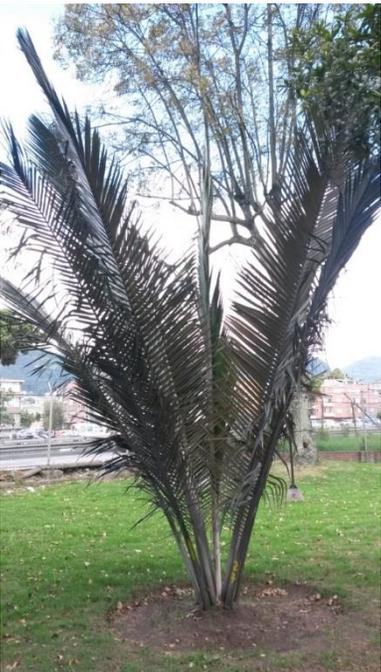
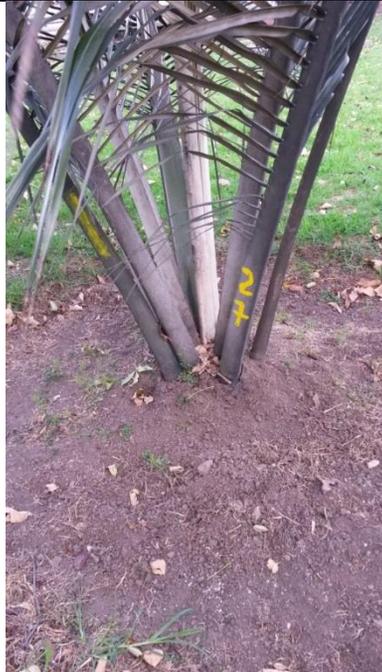
ESTADO FÍSICO:
Presenta normal, medianamente densa. Fuste recto.

ESTADO SANITARIO:
No se evidencia plagas o enfermedades

Se considera técnicamente viable el bloqueo y traslado del individuo, debido a que presenta Interferencia directa con la Construcción de la Obra. Sus condiciones físicas y sanitarias son buenas y es una un individuo arbóreo apto para este tratamiento silvicultural.

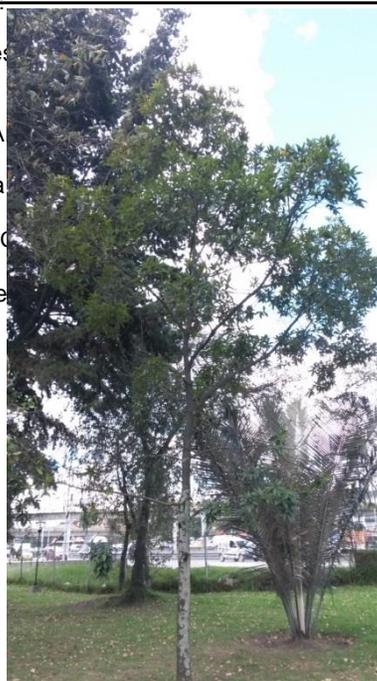
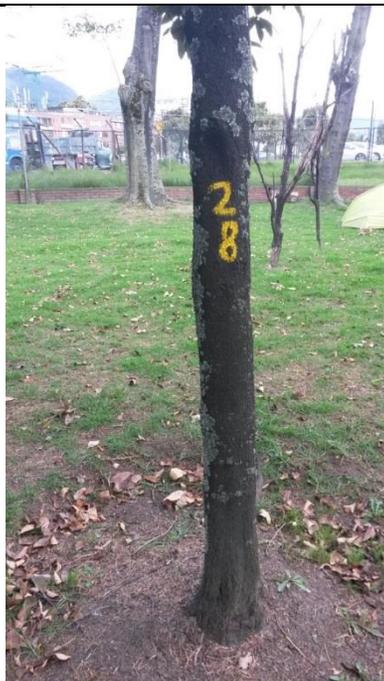
Fecha	01 de Octubre de 2017
Especie	Roble
N. Científico	<i>Quercus humboldtii</i>
Árbol N°	28
Cód. SIGAU	
Loc. Exacta del árbol	Costado Oriental

Presenta normal, medianamente densa. Fuste recto.

No se evidencia plagas o enfermedades

Se considera técnicamente viable el bloqueo y traslado del individuo, debido a que presenta Interferencia directa con la Construcción de la Obra. Sus condiciones físicas y sanitarias son buenas y es una un individuo arbóreo apto para este tratamiento silvicultural.

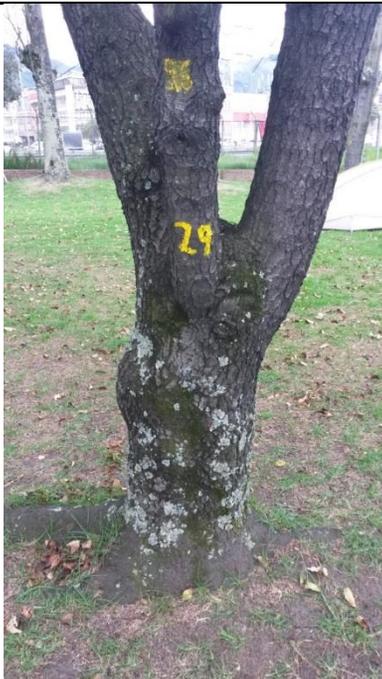
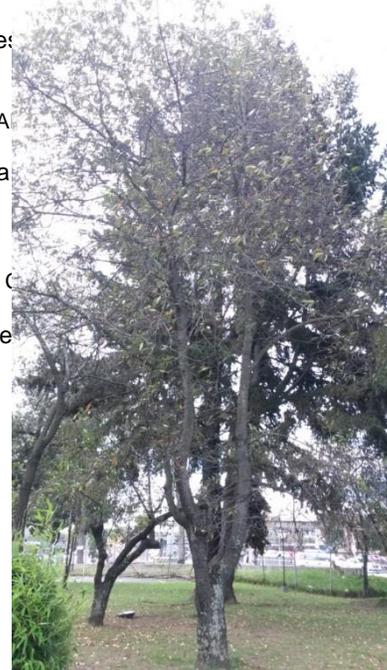
Fecha	01 de Octubre de 2017
Especie	Cerezo
N. Científico	<i>Prunus serotina</i>
Árbol N°	29
Cód. SIGAU	
Loc. Exacta del árbol	Costado Oriental

Presenta excesiva ramificación, ramas secas, copa medianamente densa. Fuste inclinado, bifurcado.

Presenta clorosis

Construcción de Obra Privada.
Deficiente estado físico y sanitario.

Se considera técnicamente viable la tala del individuo arbóreo debido a que presenta Interferencia directa con la Construcción de la Obra. Además sus condiciones físicas y sanitarias son muy regulares.

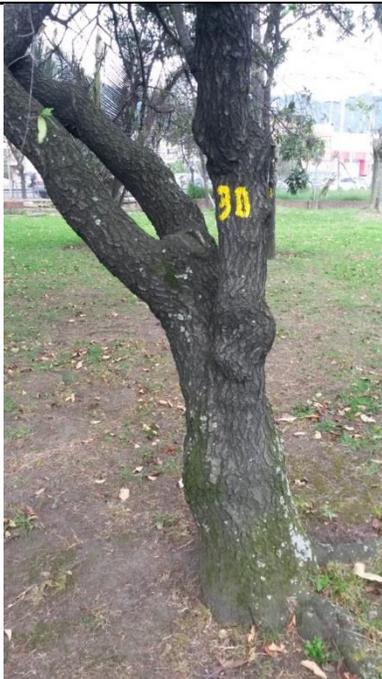
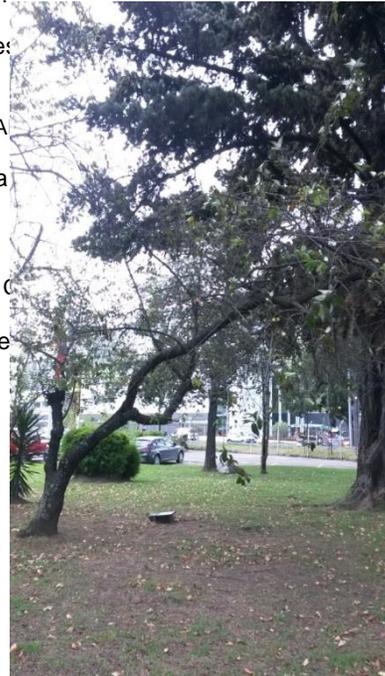
Fecha	01 de Octubre de 2017
Especie	Cerezo
N. Científico	<u>Prunus serotina</u>
Árbol N°	30
Cód. SIGAU	
Loc. Exacta del árbol	Costado Oriental

Construcción de Obra Privada.
Deficiente estado físico y sanitario.

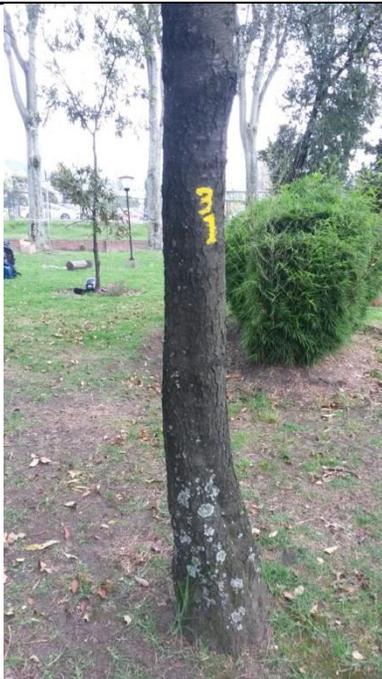
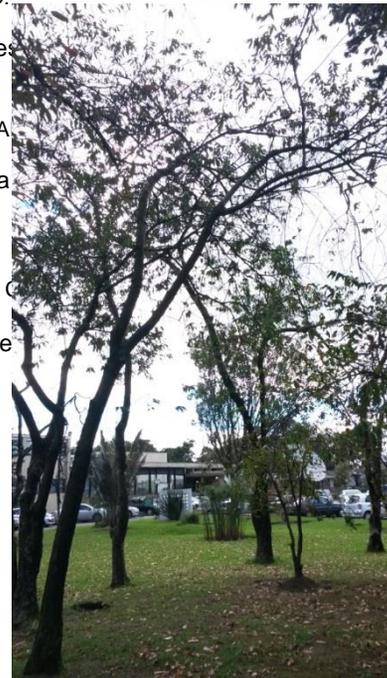
Construcción de Obra Privada.
Deficiente estado físico y sanitario.

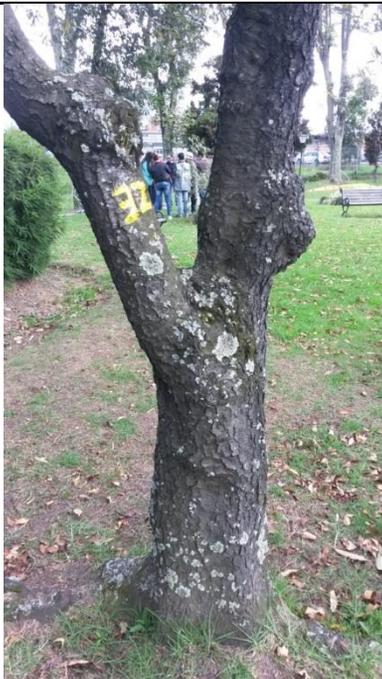
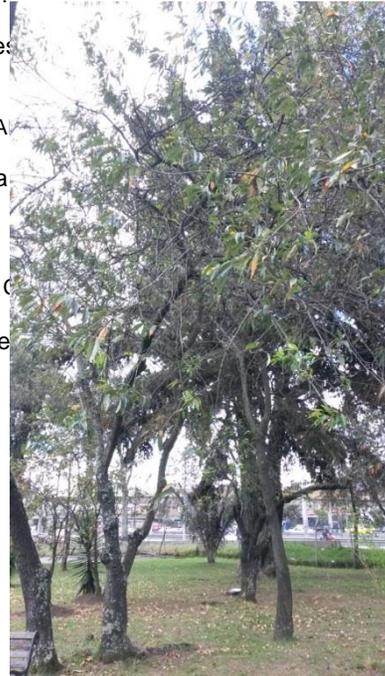
Construcción de Obra Privada.
Deficiente estado físico y sanitario.

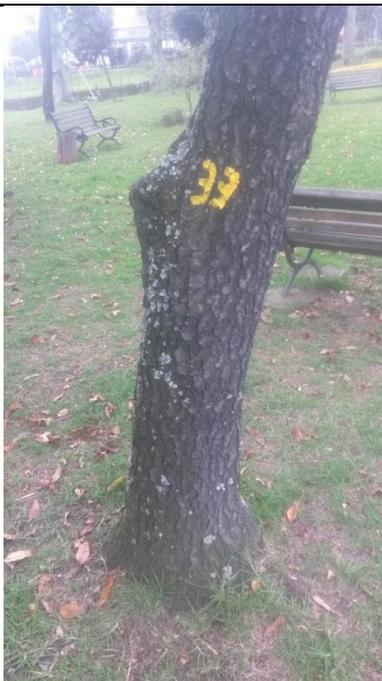
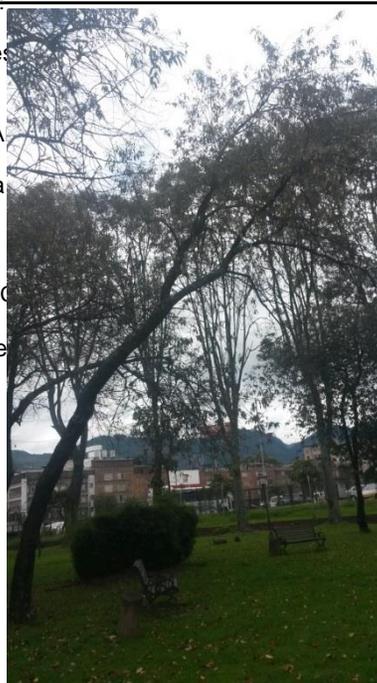
Construcción de Obra Privada.
Deficiente estado físico y sanitario.

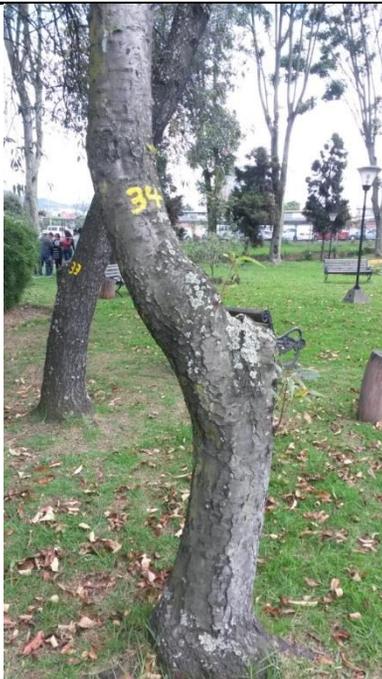
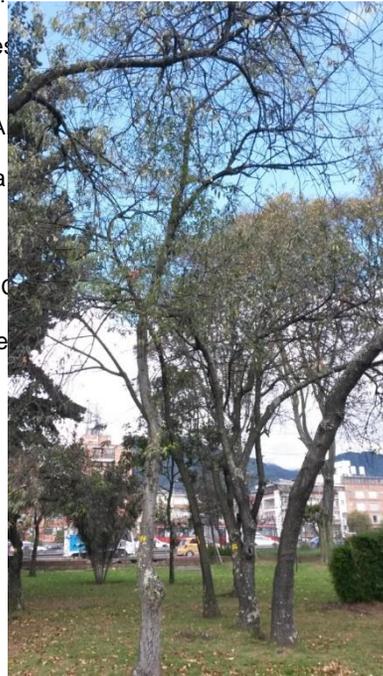
Construcción de Obra Privada.
Deficiente estado físico y sanitario.

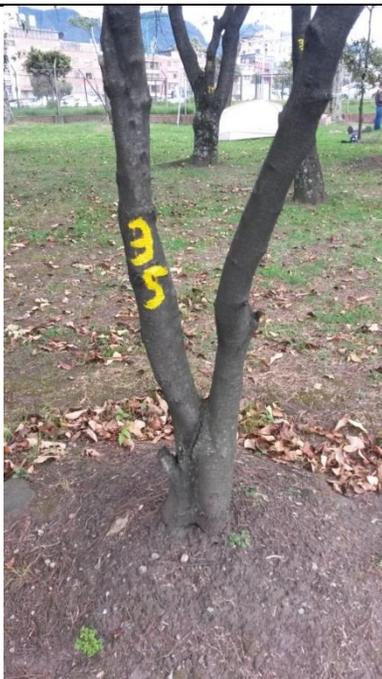
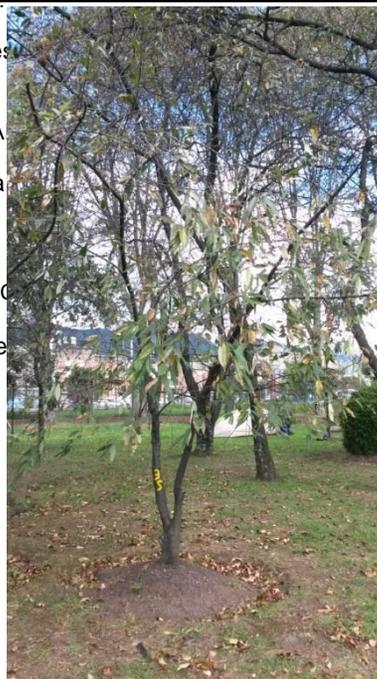
Construcción de Obra Privada.
Deficiente estado físico y sanitario.

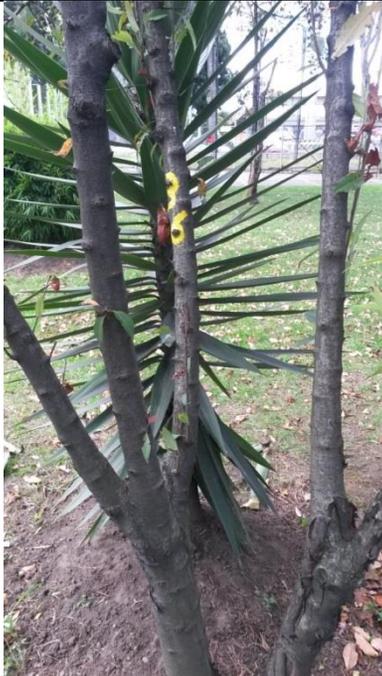
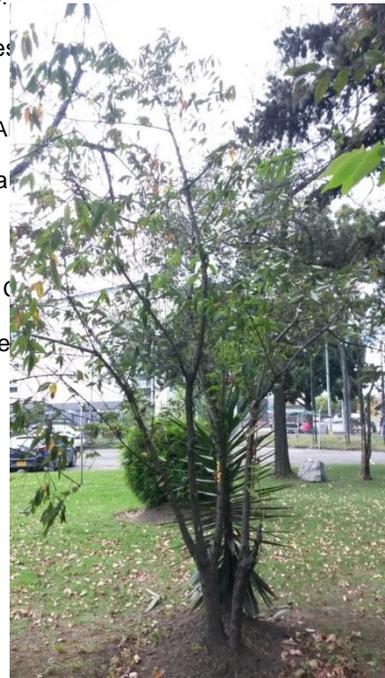
Construcción de Obra Privada.
Deficiente estado físico y sanitario.

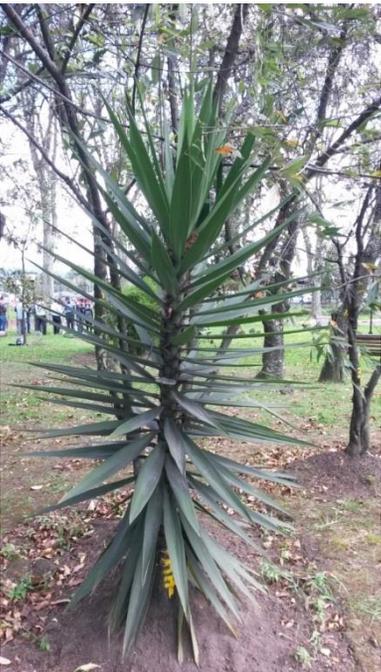
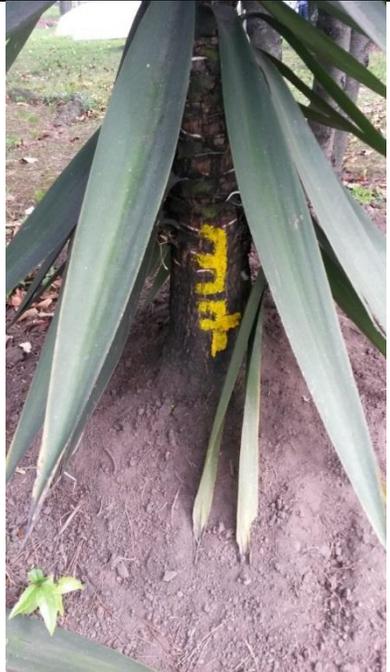
Construcción de Obra Privada.
Deficiente estado físico.

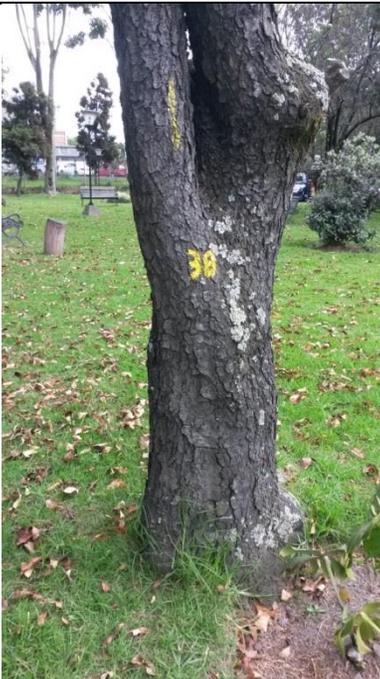
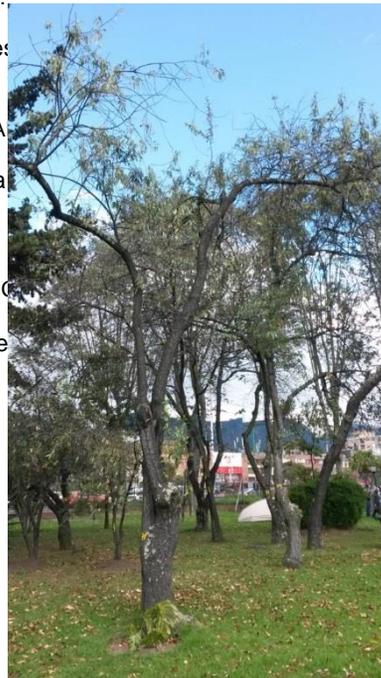
Construcción de Obra Privada.
Deficiente estado físico y sanitario.

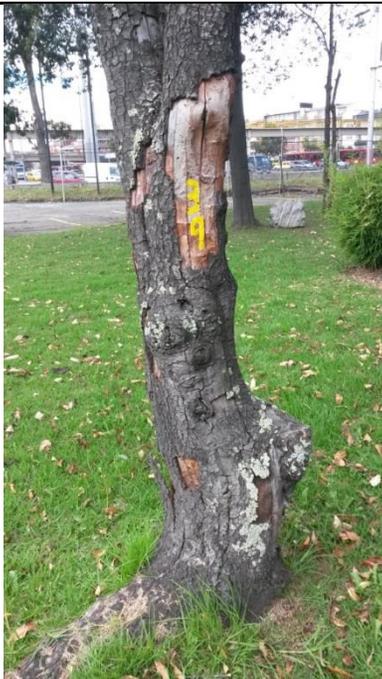
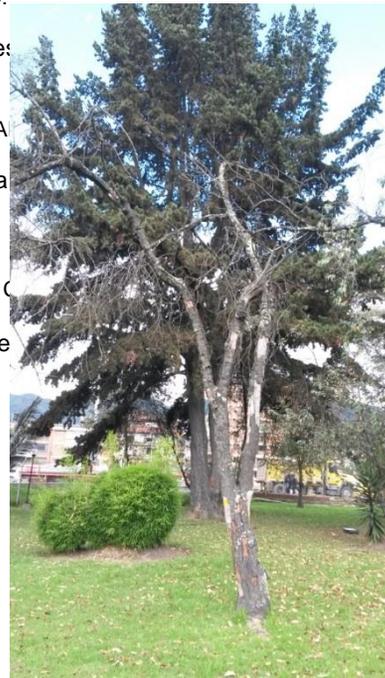
Construcción de Obra Privada.
Deficiente estado físico y sanitario.

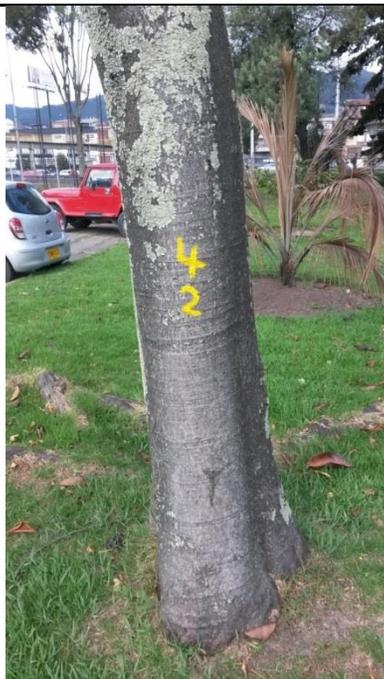
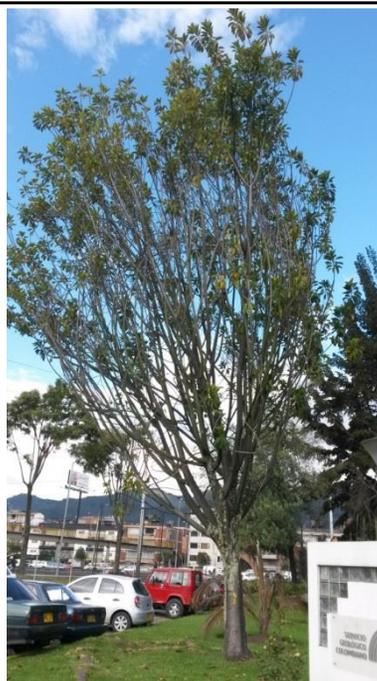
Construcción de Obra Privada.
Deficiente estado físico.

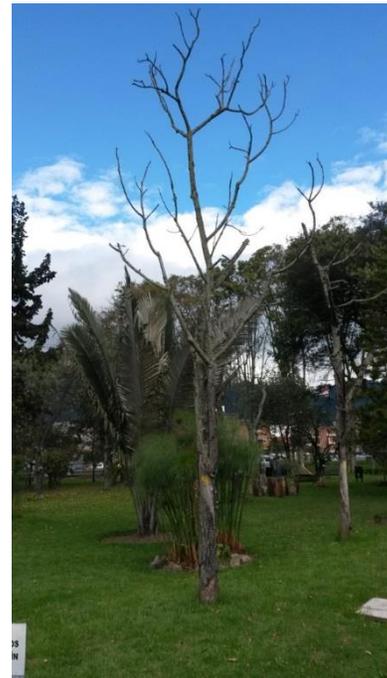
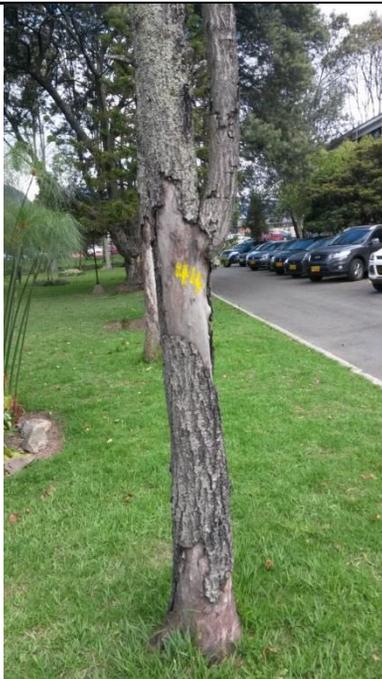
Construcción de Obra Privada.
Deficiente estado sanitario y físico.

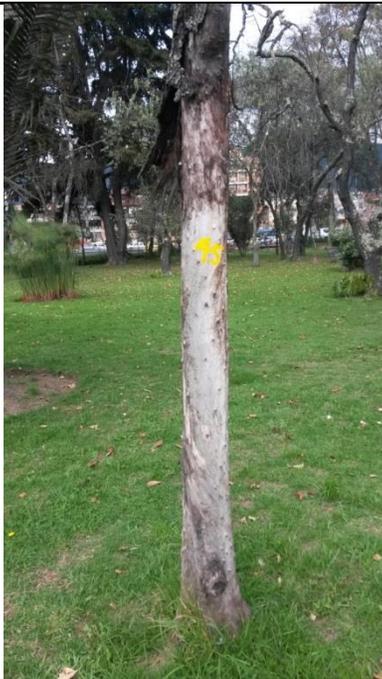
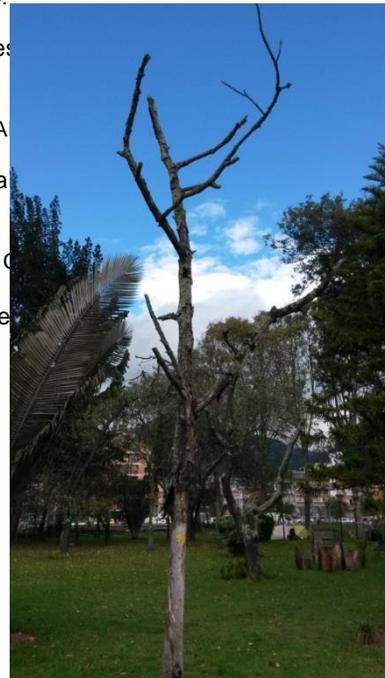
Construcción de Obra Privada.
Deficiente estado sanitario y físico.

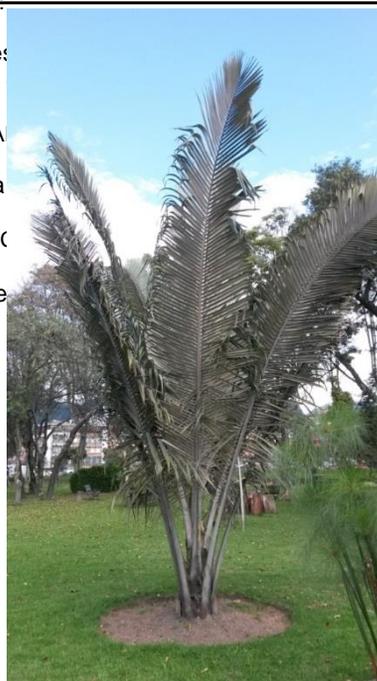
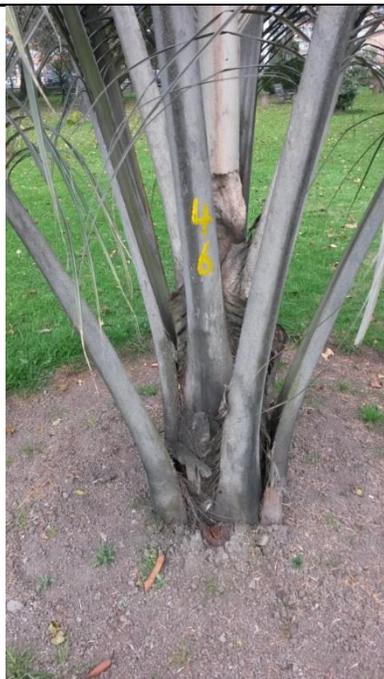
No se evidencia

Construcción de

Se considera técnicamente viable el bloqueo y traslado del individuo, debido a que presenta Interferencia directa con la Construcción de la Obra. Sus condiciones físicas y sanitarias son buenas y es una un individuo arbóreo apto para este tratamiento silvicultural.

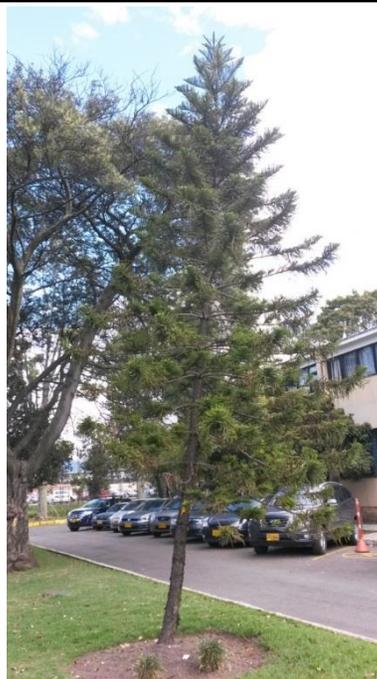
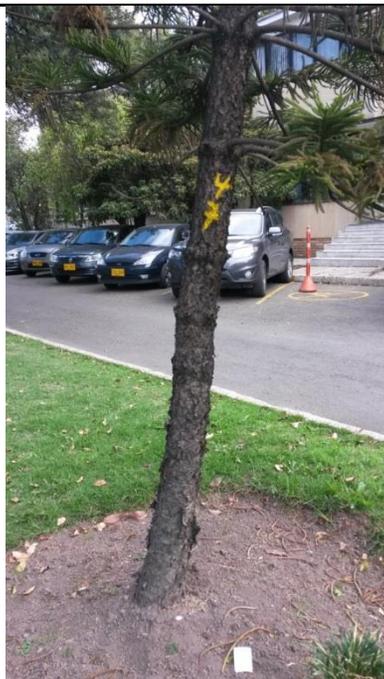
Fecha	01 de Octubre de 2017
Especie	Araucaria
N. Científico	<u>Araucaria excelsa</u>
Árbol N°	47
Cód. SIGAU	
Loc. Exacta del árbol	Costado Oriental

Presenta excesiva ramificación, ramas secas, copa medianamente densa. Fuste inclinado.

No se evidencia plagas o enfermedades

Construcción de Obra Privada.
Deficiente estado físico.

Se considera técnicamente viable la tala del individuo arbóreo debido a que presenta Interferencia directa con la Construcción de la Obra. Además sus condiciones físicas son muy regulares.

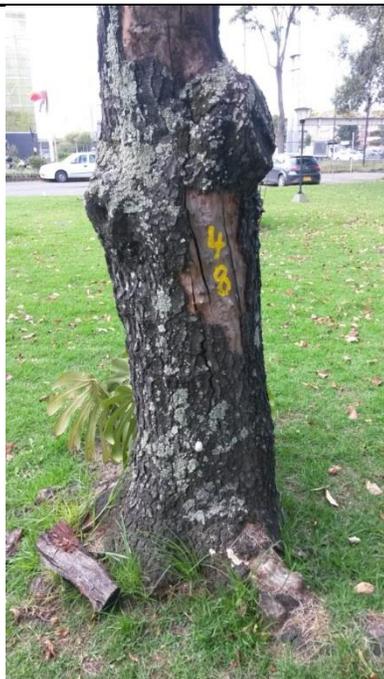
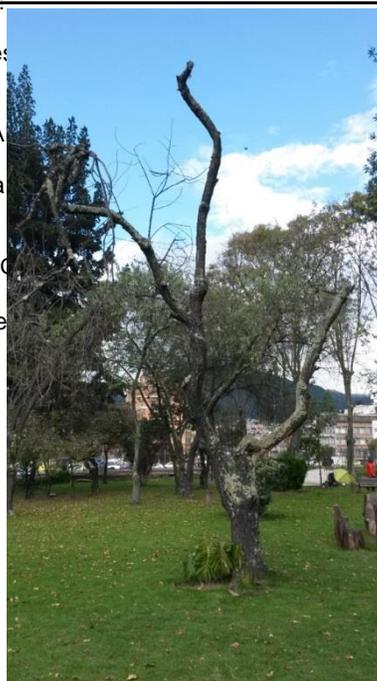
Fecha	01 de Octubre de 2017
Especie	Cerezo
N. Científico	<i>Prunus serotina</i>
Árbol N°	48
Cód. SIGAU	
Loc. Exacta del árbol	Costado Oriental

Presenta excesiva ramificación, ramas secas, copa muy rala. Fuste inclinado.

Seco

Construcción de Obra Privada.
Deficiente estado sanitario y físico.

Se considera técnicamente viable la tala del individuo arbóreo debido a que presenta Interferencia directa con la Construcción de la Obra. Además sus condiciones físicas y sanitarias son muy malas.

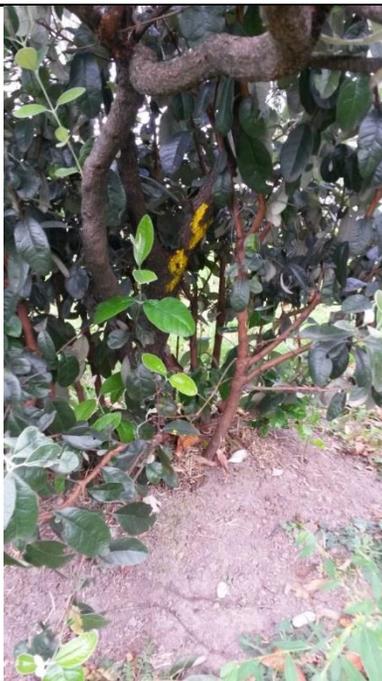
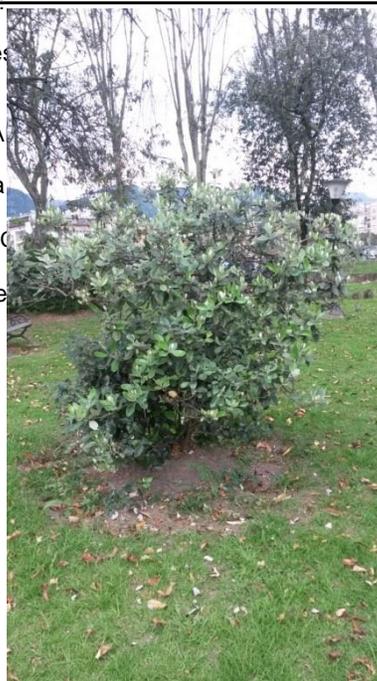
Fecha	01 de Octubre de 2017
Especie	Feijoa
N. Científico	<i>Acca sellowiana</i>
Árbol N°	49
Cód. SIGAU	
Loc. Exacta del árbol	Costado Oriental

Presenta copa normal, medianamente densa. Fuste bifurcado.

No se evidencia plagas o enfermedades

Construcción de Obra Privada.

Se considera técnicamente viable el bloqueo y traslado del individuo, debido a que presenta Interferencia directa con la Construcción de la Obra. Sus condiciones físicas y sanitarias son buenas y es una un individuo arbóreo apto para este tratamiento silvicultural.

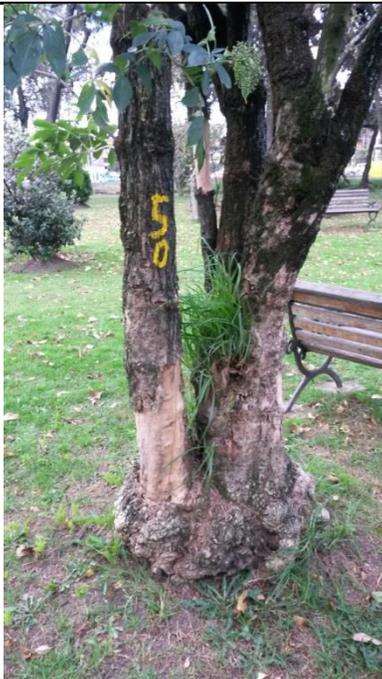
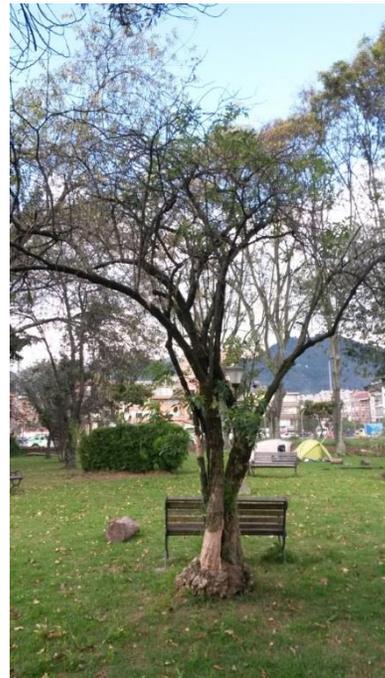
Presenta excesiva ramificación, ramas secas, copa rala. Fuste inclinado, bifurcado.

Construcción de Obra Privada.
Deficiente estado sanitario y físico.

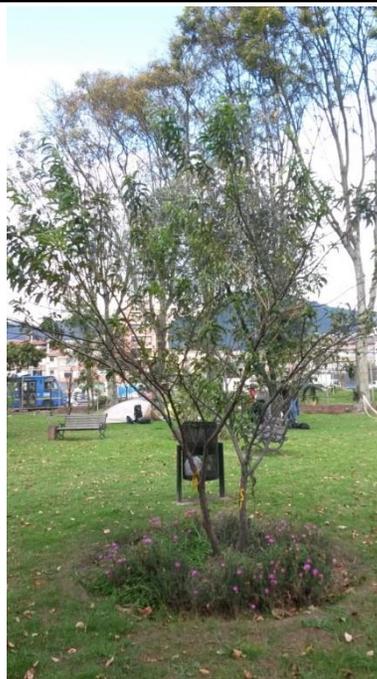
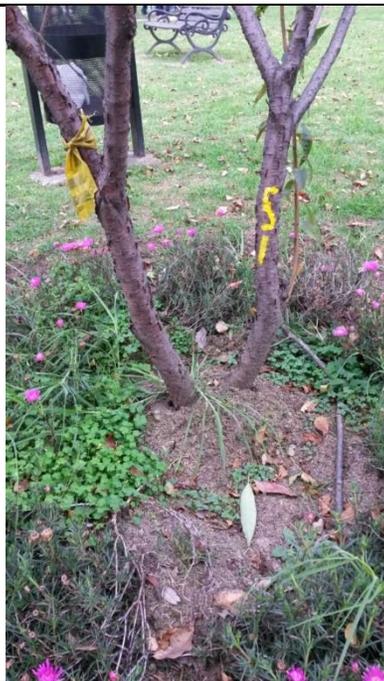
Construcción de Obra Privada.
Deficiente estado físico.

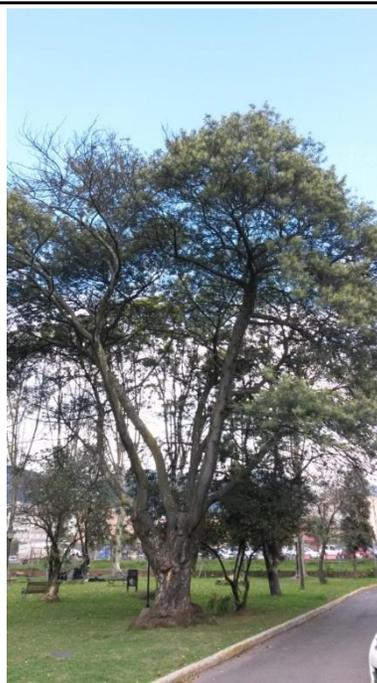
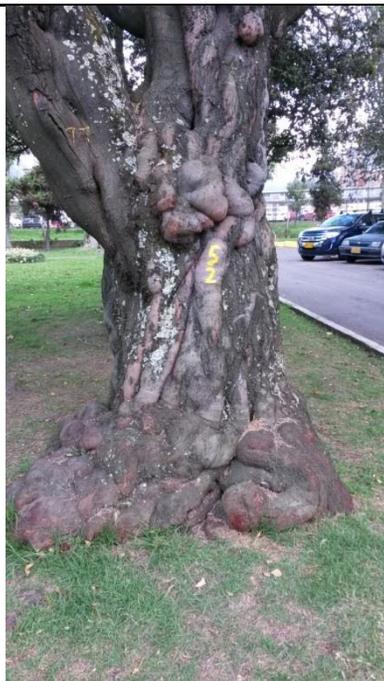
Construcción de Obra Privada.
Especie susceptible a volcamiento, Deficiente estado físico.

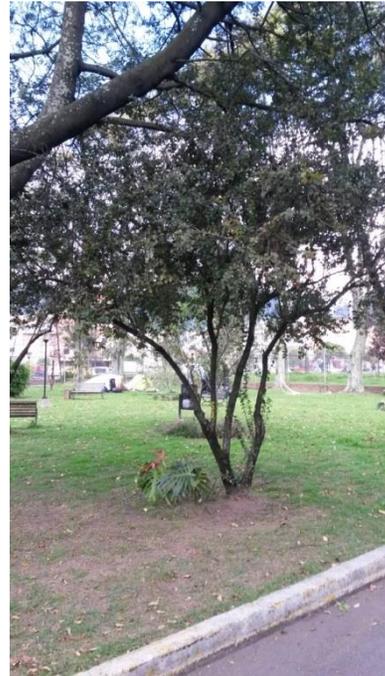
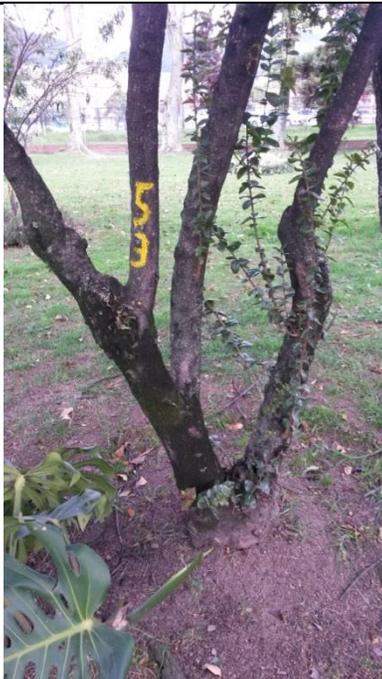
Construcción de Obra Privada.
Deficiente estado físico.

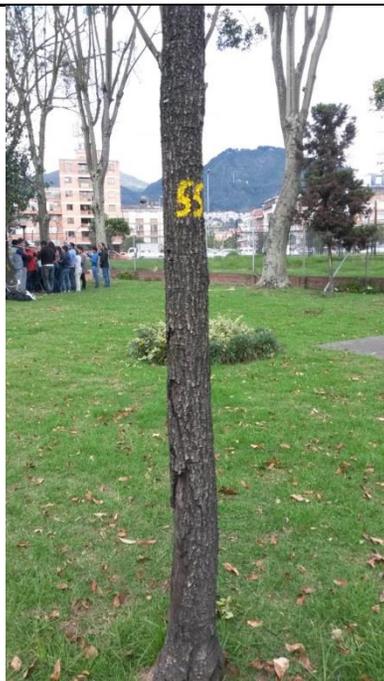
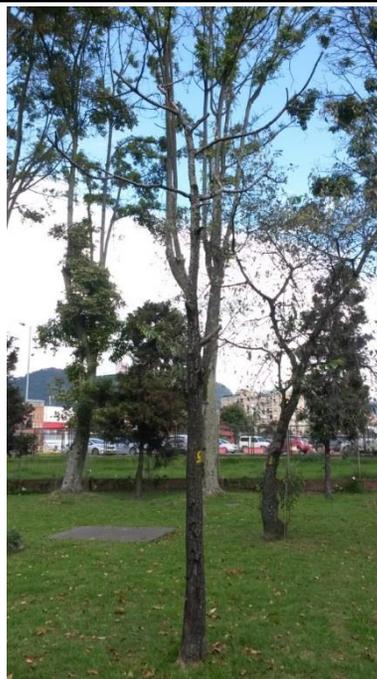
Construcción de Obra Privada.
Deficiente estado sanitario y físico.

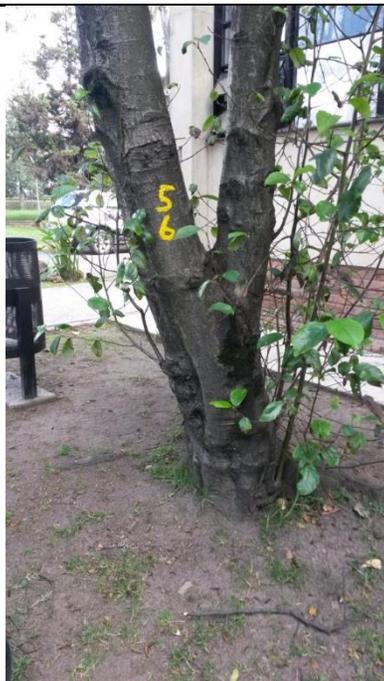
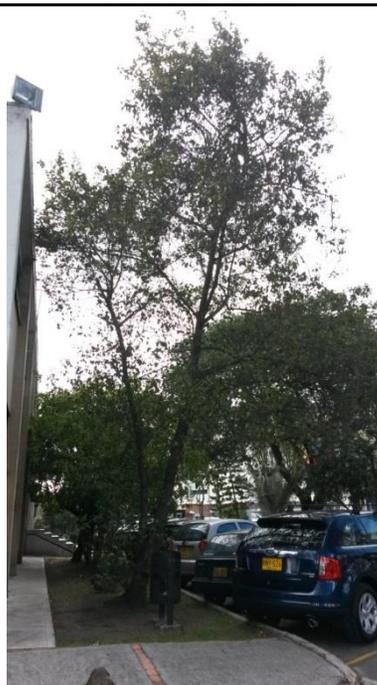
Construcción de Obra Privada.
Deficiente estado físico

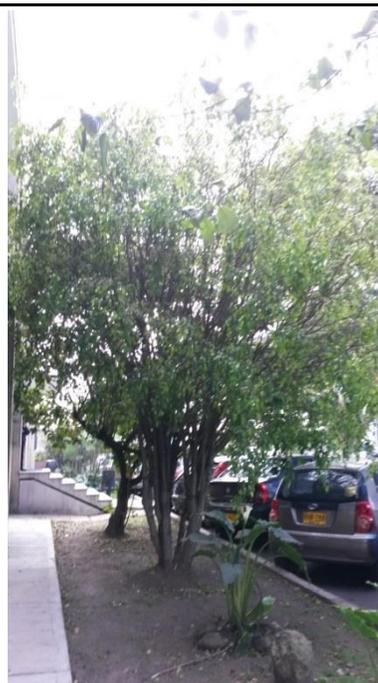
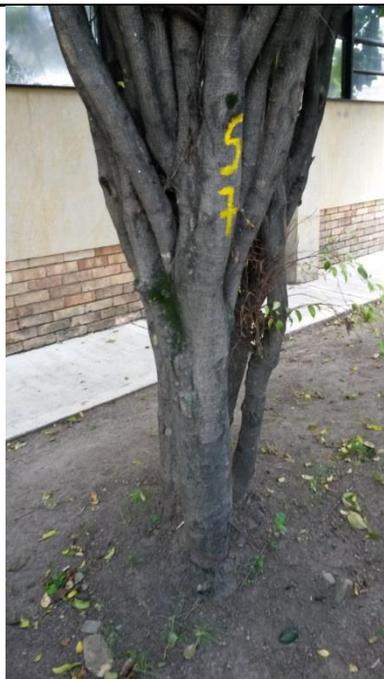
Construcción de Obra Privada.
Deficiente estado físico

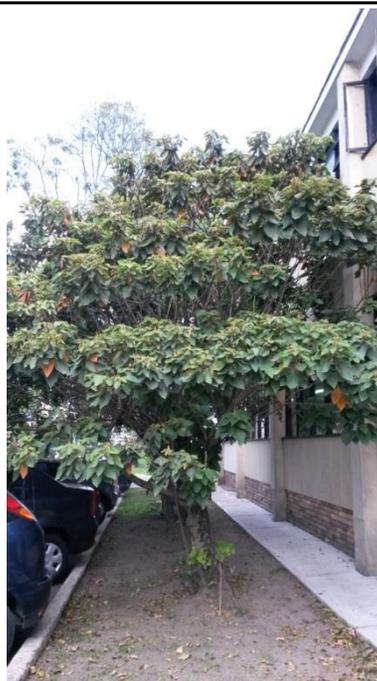
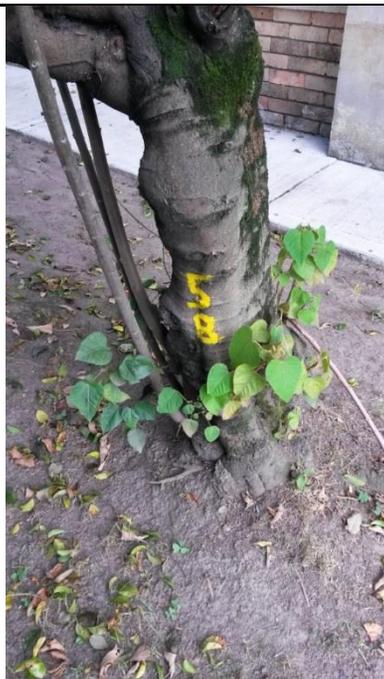
Construcción de Obra Privada.
Deficiente estado físico

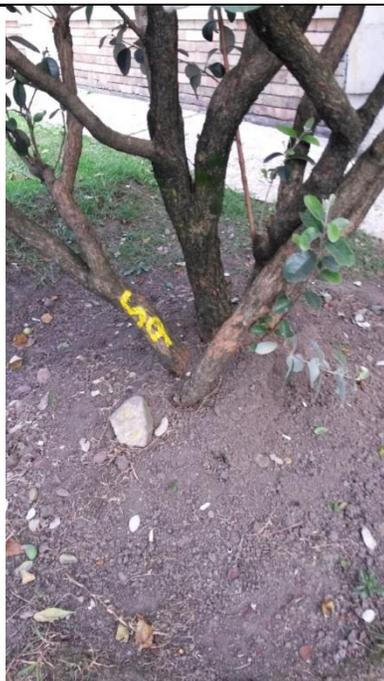
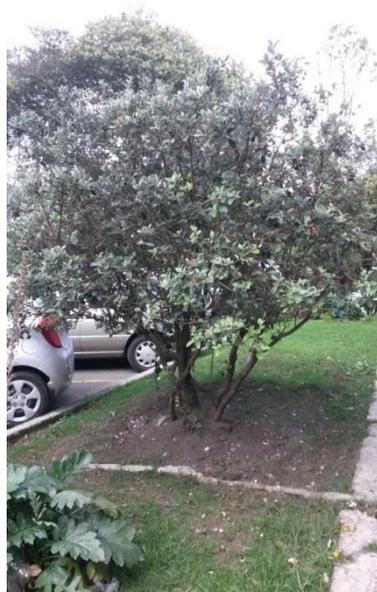
Construcción de Obra Privada.
Deficiente estado físico

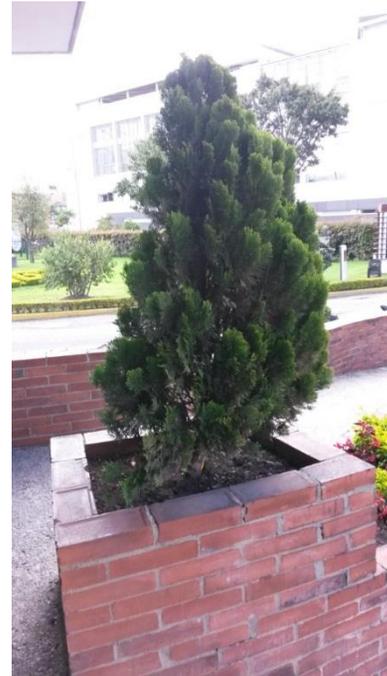
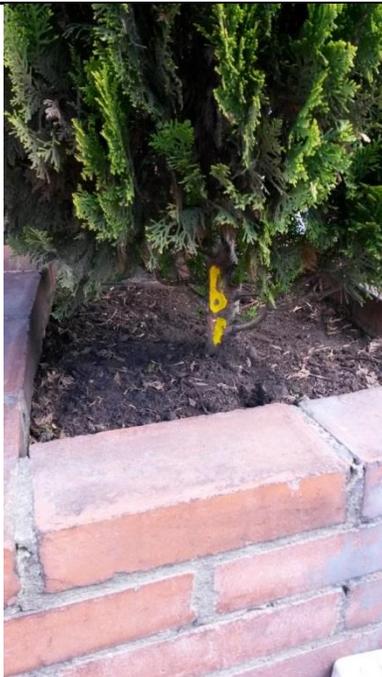
Construcción de Obra Privada.
Deficiente estado físico.

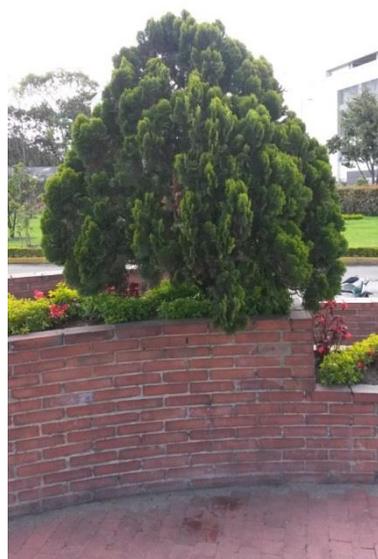
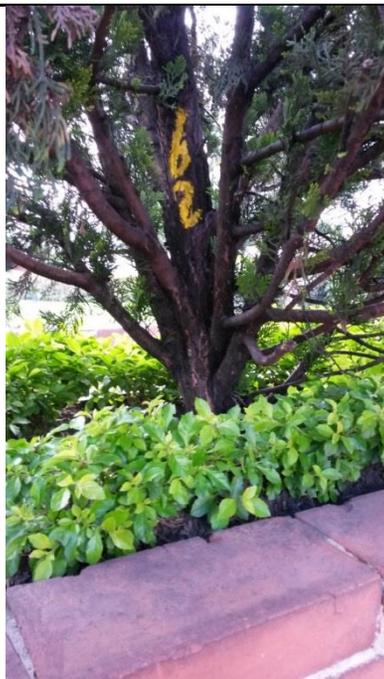
Construcción de Obra Privada.
Deficiente estado físico.

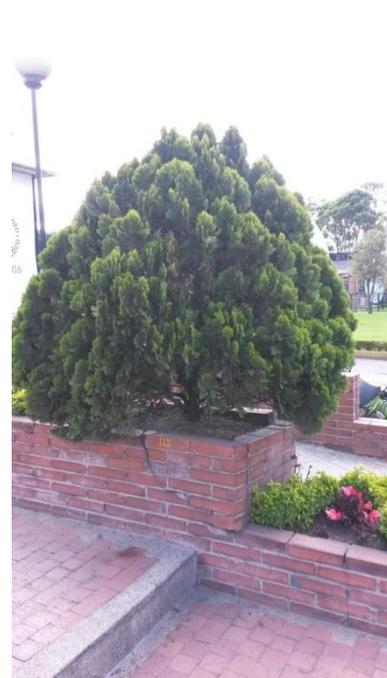
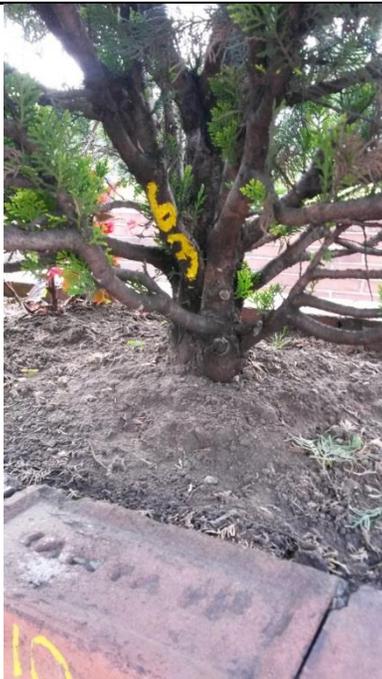
Construcción de Obra Privada.
Deficiente estado físico.

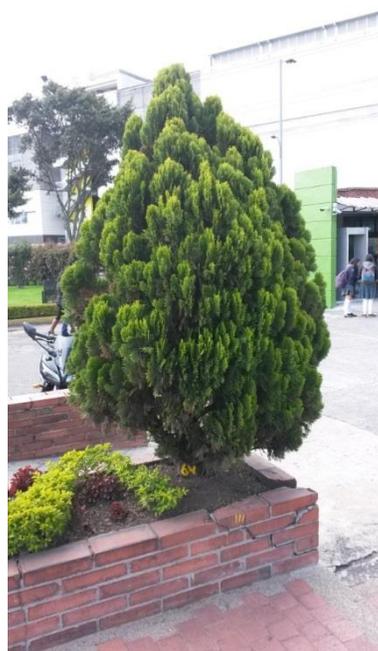
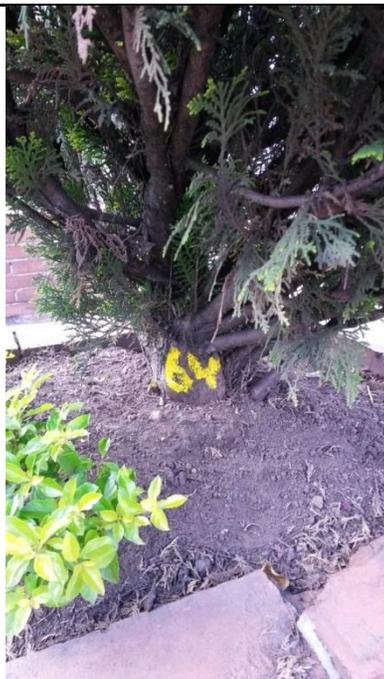
Construcción de Obra Privada.
Deficiente estado físico.
