**FICHA TÉCNICA DE REGISTRO -
FICHA 2**

Sitio de visita	Diagonal 53 No 34 - 53
Solicitante	UNIVERSIDAD NACIONAL DE COLOMBIA
Dirección Solicitante	Carrera 30 No 45 - 03
C.C. o N.I.T	899999063-3

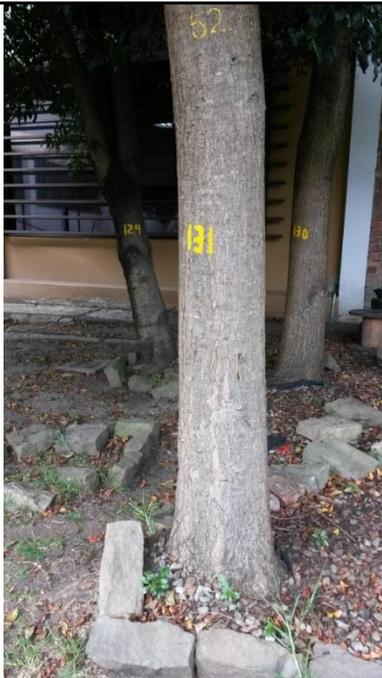
VISTA DETALLE

Presenta excesiva ramificación, ramas secas, copa medianamente densa. Fuste inclinado.

No se evidencia plagas o enfermedades

Construcción de Obra Privada.
Deficiente estado físico.

Se considera técnicamente viable la Poda de Formación de Estructura del individuo arbóreo, ya que al no presentar una interferencia directa con la obra, se pretende mejorar sus condiciones físicas.

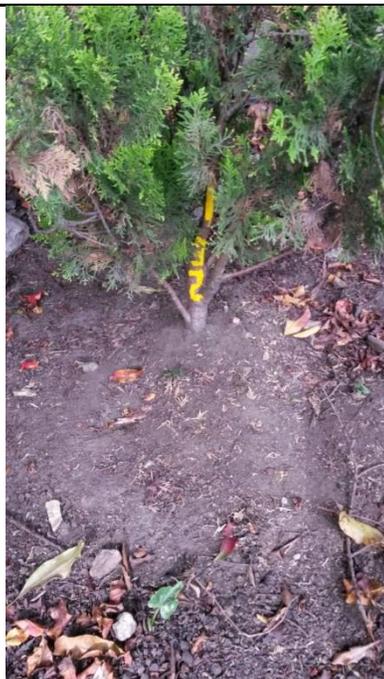
VISTA DETALLE

Presenta excesiva ramificación, ramas secas, copa medianamente densa. Fuste recto.

No se evidencia plagas o enfermedades

Construcción de Obra Privada.
Deficiente estado físico.

Se considera técnicamente viable la Poda de Formación de Estructura del individuo arbóreo, ya que al no presentar una interferencia directa con la obra, se pretende mejorar sus condiciones físicas.

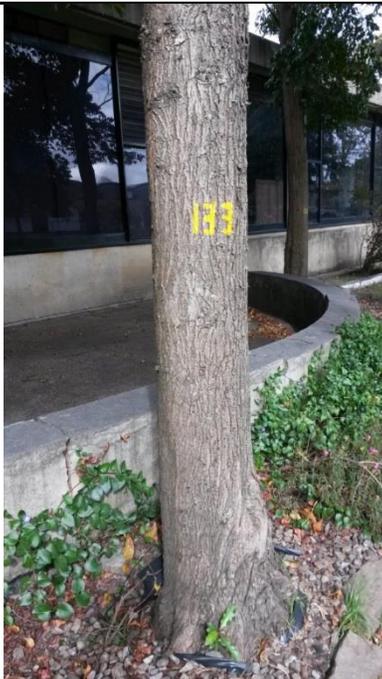
VISTA DETALLE

Presenta excesiva ramificación, ramas secas, copa medianamente densa. Fuste inclinado.

No se evidencia plagas o enfermedades

Construcción de Obra Privada.
Deficiente estado físico.

Se considera técnicamente viable la tala del individuo arbóreo debido a que presenta Interferencia directa con la Construcción de la Obra. Además sus condiciones físicas son muy regulares.

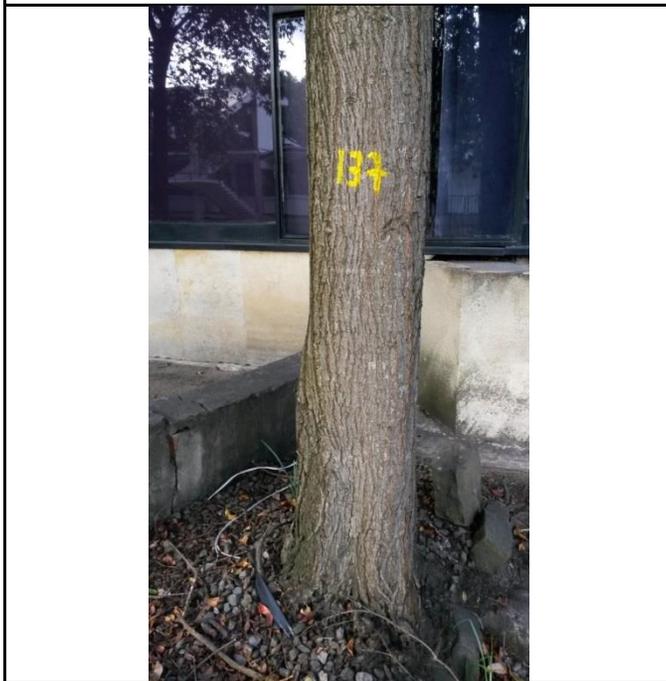
VISTA DETALLE

Construcción de Obra Privada.
Deficiente estado físico.

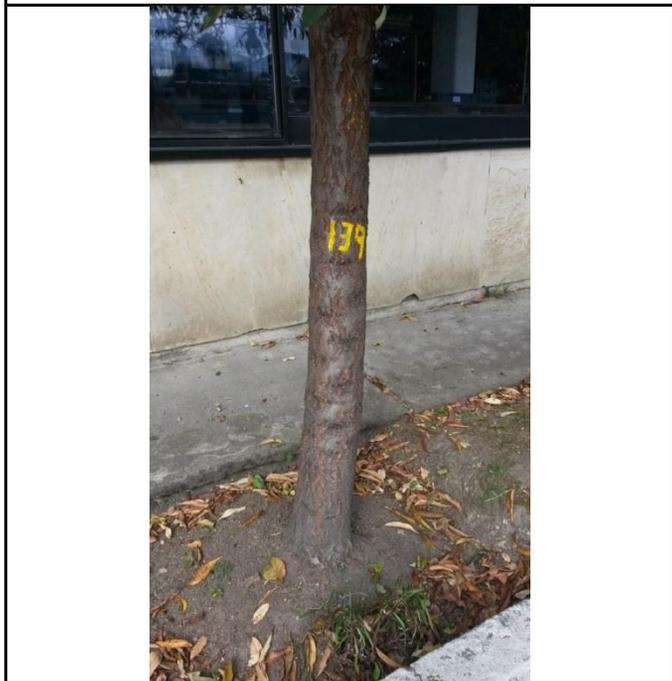
VISTA DETALLE

ESTADO SANITARIO:
No se evidencia clorosis.

CAUSAS DE INTERVENCIÓN
Construcción de Obra Privada.
Deficiente estado sanitario y físico.

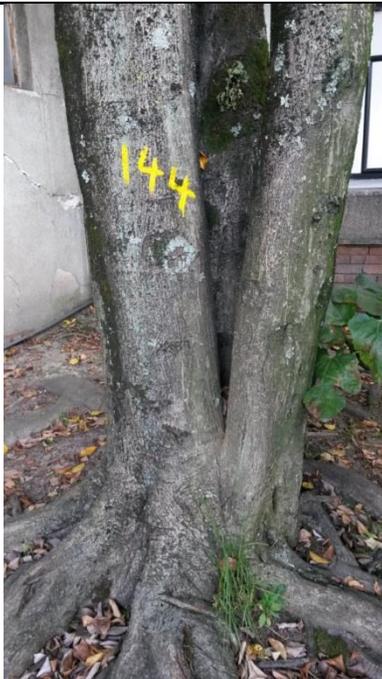
VISTA DETALLE

Construcción de Obra Privada.
Deficiente estado sanitario y físico.

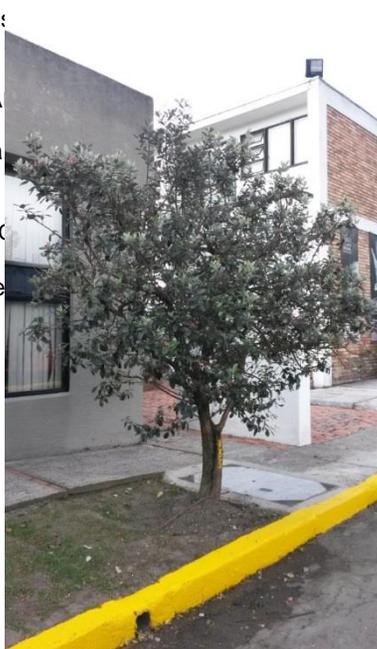
No se evidencia plagas o enfermedades.

Construcción de Obra Privada.

Se considera técnicamente viable la Poda de Formación de Estructura del individuo arbóreo, ya que al no presentar una interferencia directa con la obra, se pretende mejorar sus condiciones físicas.

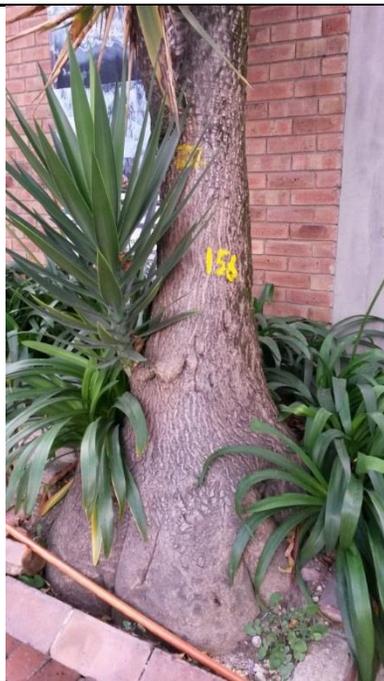
VISTA DETALLE

Presenta excesiva ramificación, ramas secas, copa medianamente densa. Fuste bifurcado.

No se evidencia plagas o enfermedades.

Construcción de Obra Privada.
Deficiente estado físico.

Se considera técnicamente viable la tala del individuo arbóreo debido a que presenta Interferencia directa con la Construcción de la Obra. Además sus condiciones físicas son muy regulares.

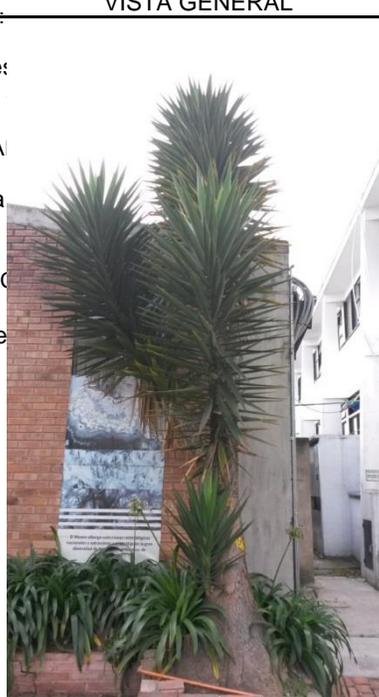
VISTA GENERAL

Presenta excesiva ramificación, ramas secas, copa medianamente densa. Fuste bifurcado.

No se evidencia plagas o enfermedades.

Construcción de Obra Privada.
Deficiente estado físico.

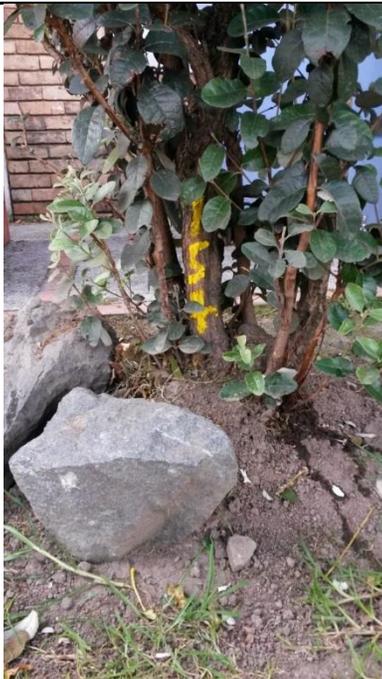
VISTA DETALLE

Presenta copa normal, medianamente densa. Fuste bifurcado.

No se evidencia plagas o enfermedades

Construcción de Obra Privada.

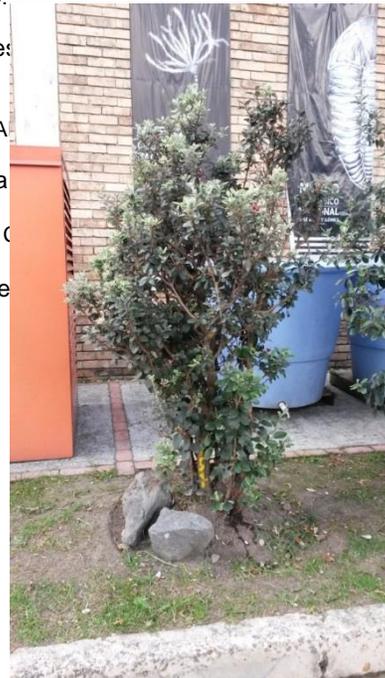
VISTA GENERAL

No se evidencia plagas o enfermedades

Construcción de Obra Privada.

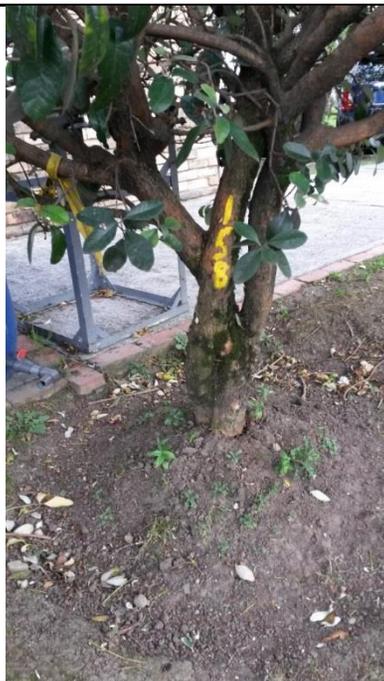
VISTA DETALLE

Construcción de Obra Privada.

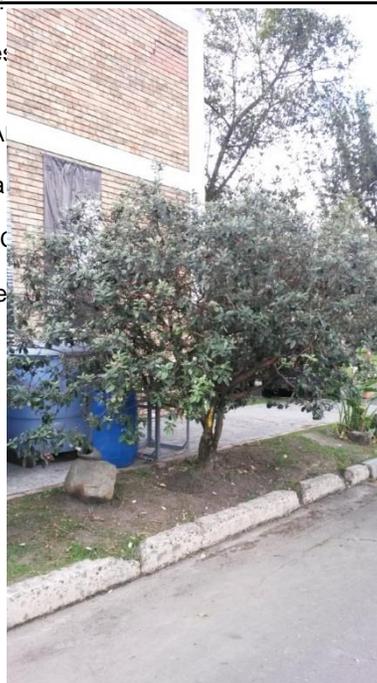
No se evidencia plagas o enfermedades

Construcción de Obra Privada.

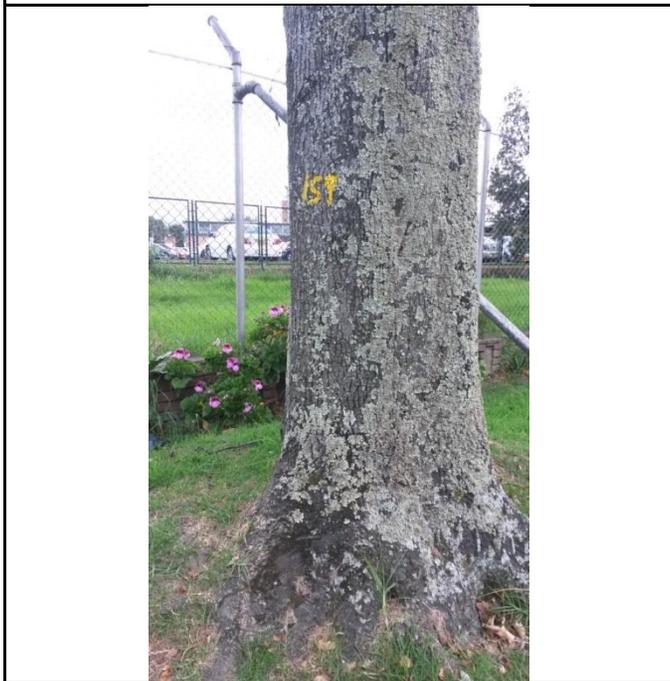
VISTA DETALLE

Construcción de Obra Privada.
Deficiente estado sanitario y físico.

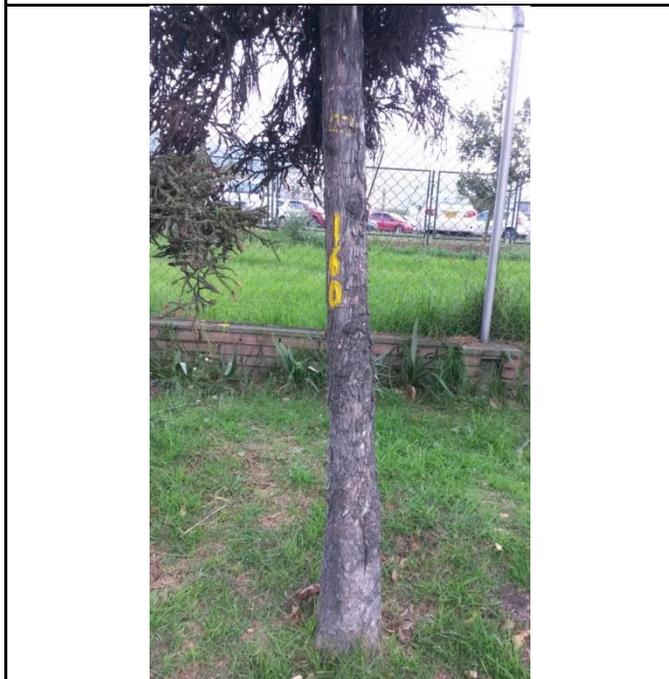
VISTA DETALLE

CAUSAS DE INTERVENCIÓN
Construcción de Obra Privada.
Deficiente estado físico.

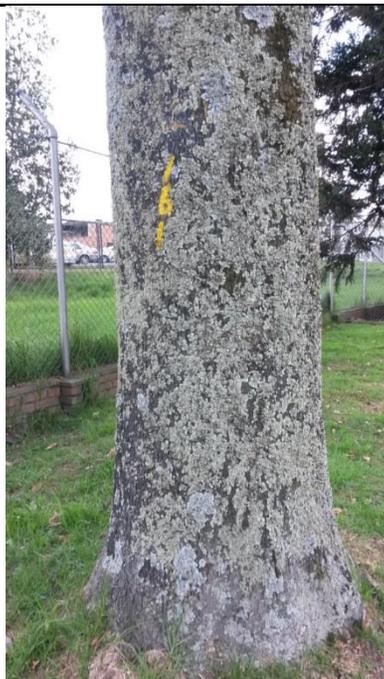
VISTA DETALLE

Construcción de Obra Privada.
Deficiente estado sanitario y físico.

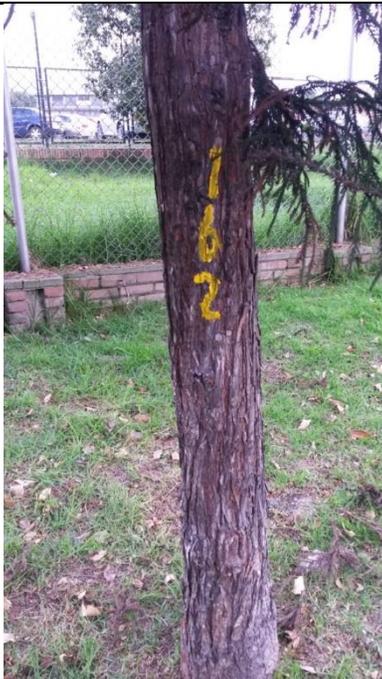
VISTA DETALLE

Construcción de Obra Privada.
Deficiente estado físico.

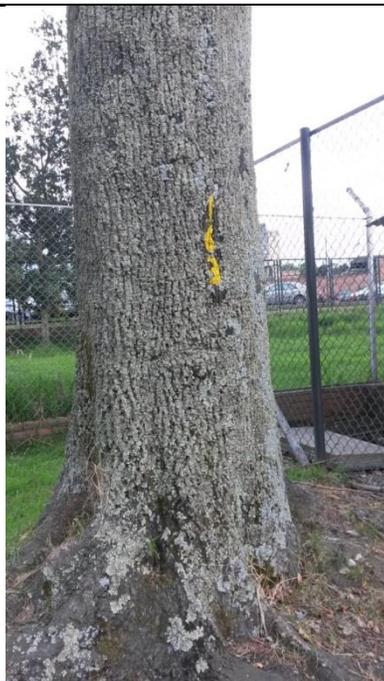
VISTA DETALLE

Construcción de Obra Privada.
Deficiente estado sanitario y físico.

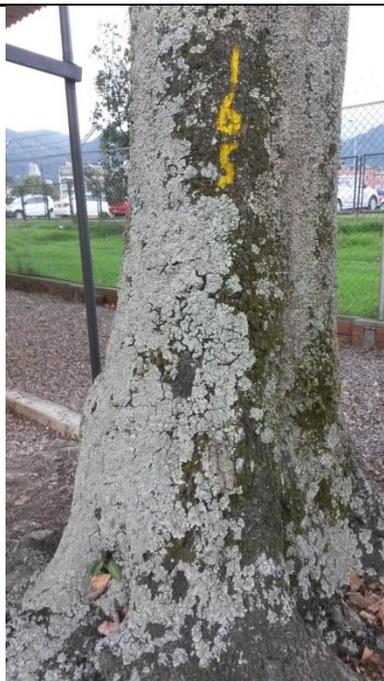
VISTA DETALLE

Construcción de Obra Privada.
Deficiente estado sanitario y físico.

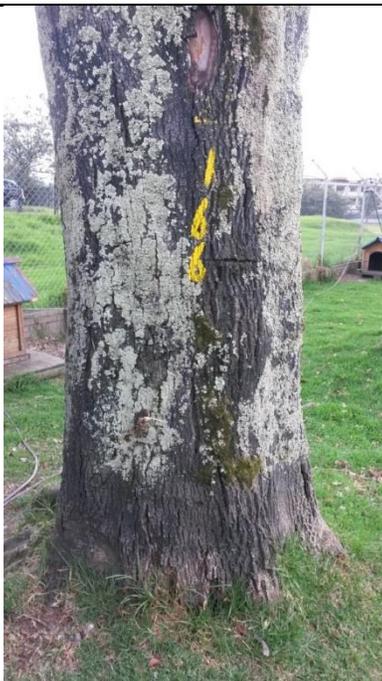
VISTA DETALLE

Construcción de Obra Privada.
Deficiente estado sanitario y físico.

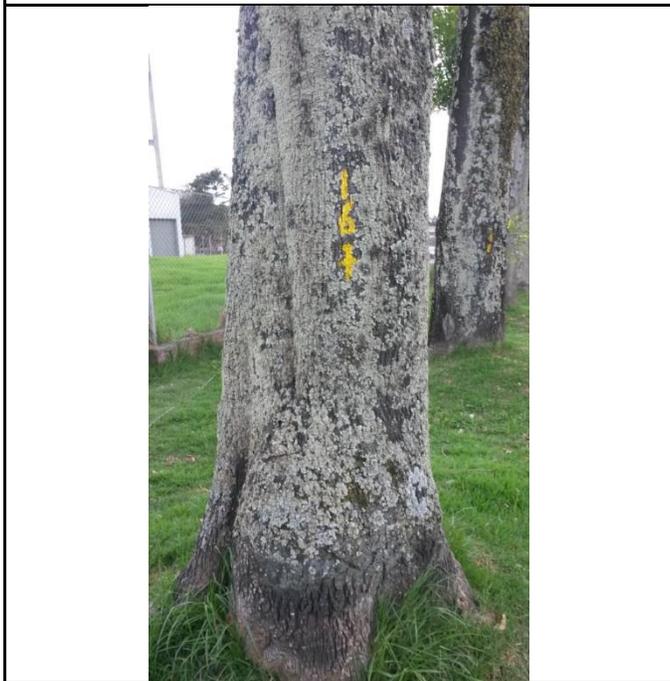
VISTA DETALLE

CAUSAS DE INTERVENCIÓN
Construcción de Obra Privada.
Deficiente estado sanitario y físico.

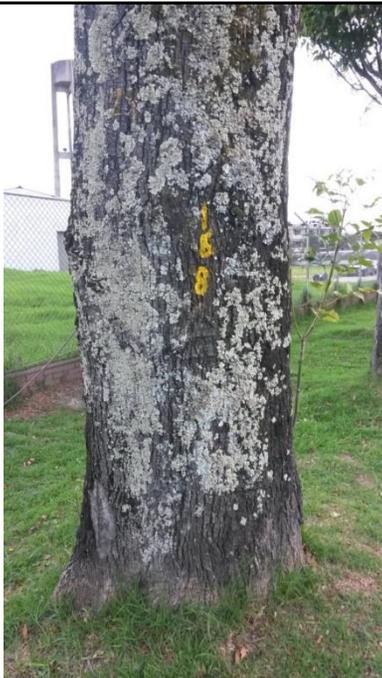
VISTA DETALLE

Construcción de Obra Privada.
Deficiente estado sanitario y físico.

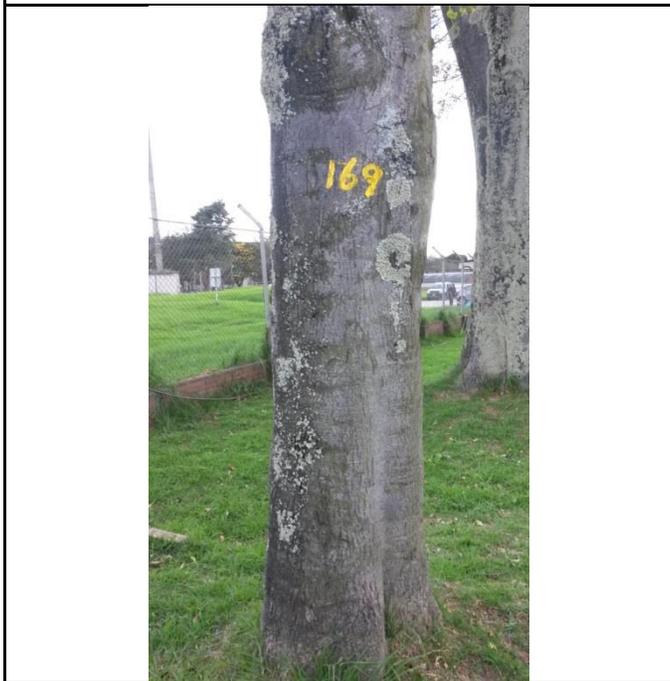
VISTA DETALLE

Construcción de Obra Privada.
Deficiente estado sanitario y físico.

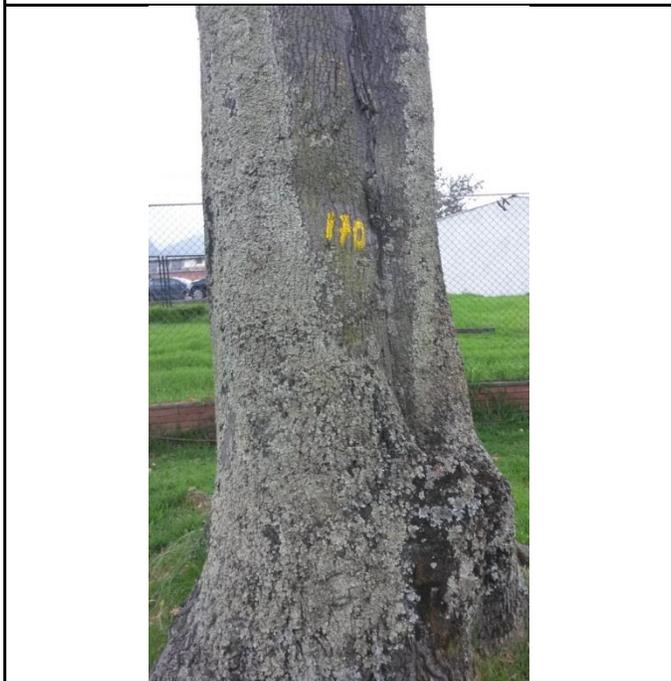
VISTA DETALLE

Construcción de Obra Privada.
Deficiente estado sanitario y físico.

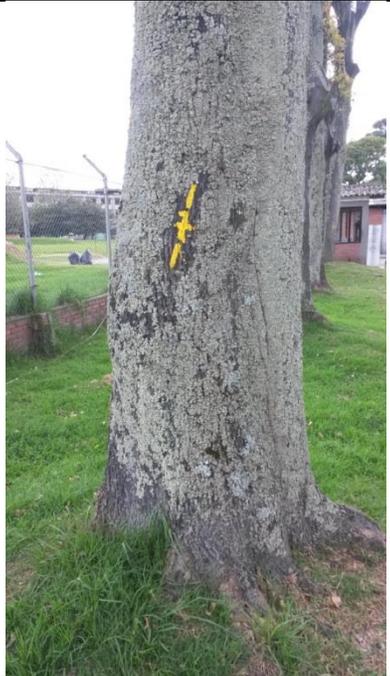
VISTA DETALLE

Construcción de Obra Privada.
Deficiente estado sanitario y físico.

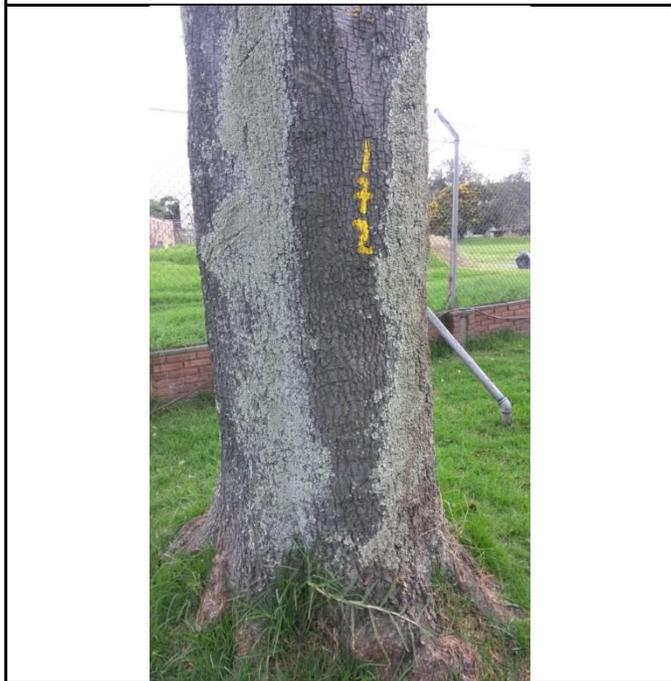
VISTA DETALLE

CAUSAS DE INTERVENCIÓN
Construcción de Obra Privada.
Deficiente estado sanitario y físico.

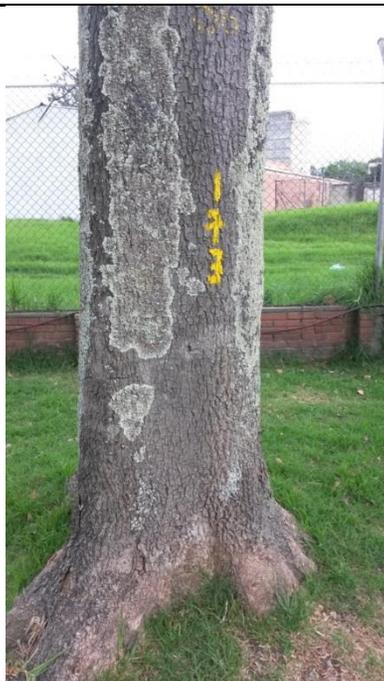
VISTA DETALLE

Construcción de Obra Privada.
Deficiente estado sanitario y físico.

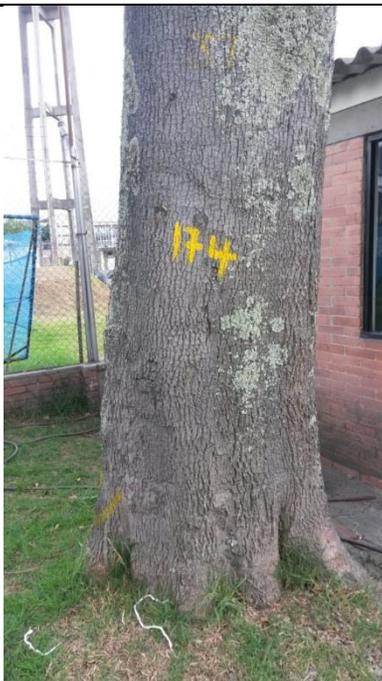
VISTA DETALLE

Construcción de Obra Privada.
Deficiente estado sanitario y físico.

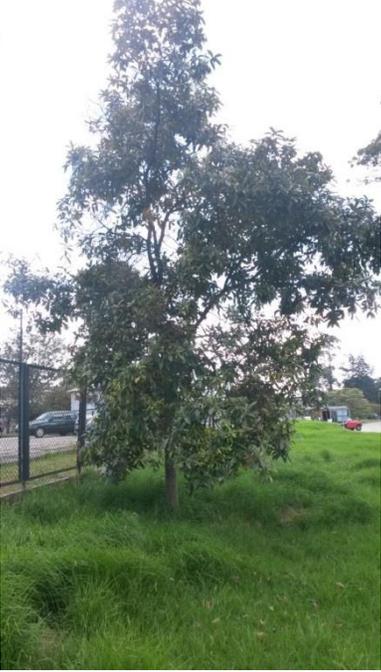
VISTA GENERAL

Construcción de Obra Privada.
Deficiente estado físico.

ESTADO FÍSICO: Presenta excesiva ramificación, ramas secas, copa medianamente densa. Fuste recto.

ESTADO SANITARIO: No se evidencia plagas o enfermedades

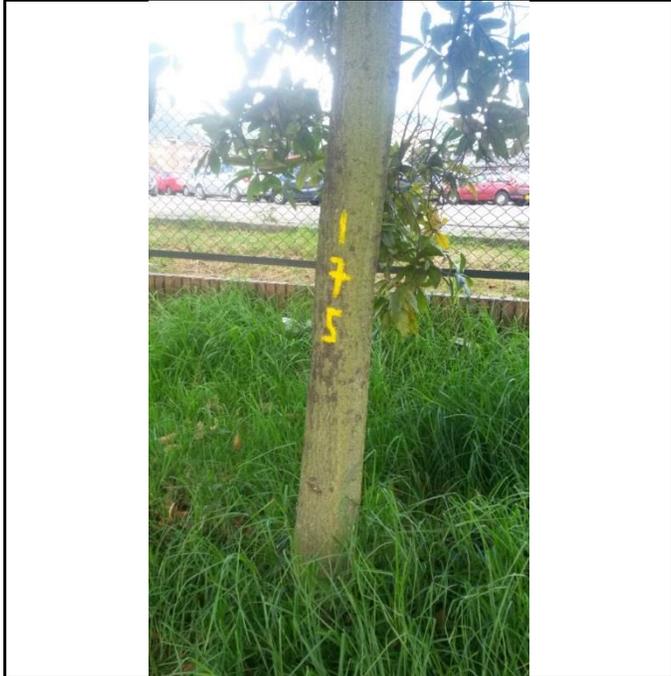
VISTA DETALLE

Construcción de Obra Privada.
Deficiente estado físico.

Se considera técnicamente viable la Poda de Formación de Estructura del individuo arbóreo, ya que al no presentar una interferencia directa con la obra, se pretende mejorar sus condiciones físicas.

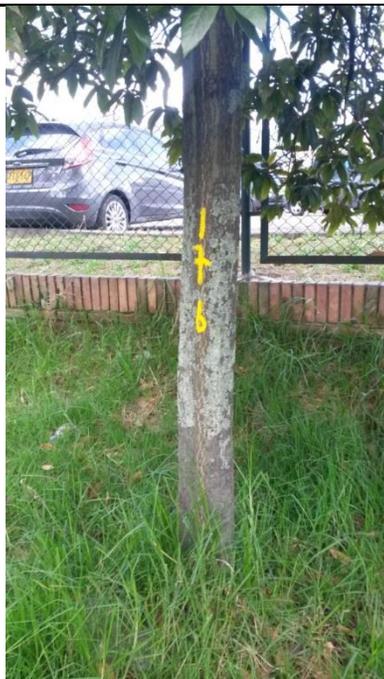
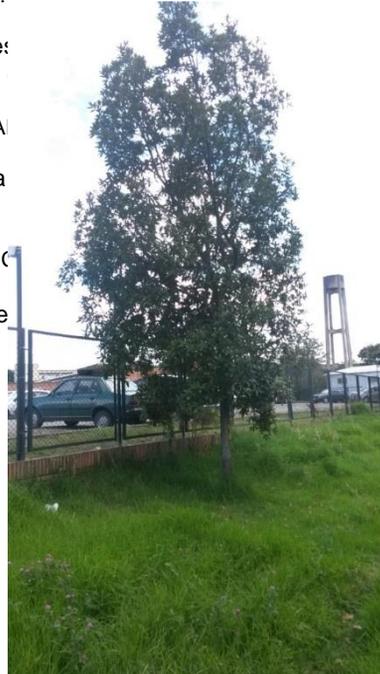
VISTA DETALLE

Presenta excesiva ramificación, ramas secas, copa medianamente densa. Fuste recto.

No se evidencia plagas o enfermedades

Construcción de Obra Privada.
Deficiente estado físico.

Se considera técnicamente viable la Poda de Formación de Estructura del individuo arbóreo, ya que al no presentar una interferencia directa con la obra, se pretende mejorar sus condiciones físicas.

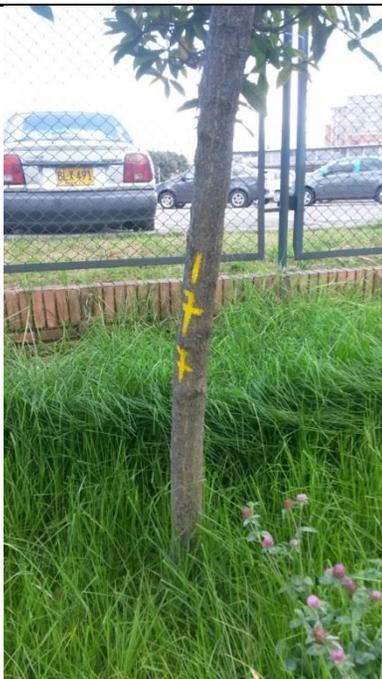
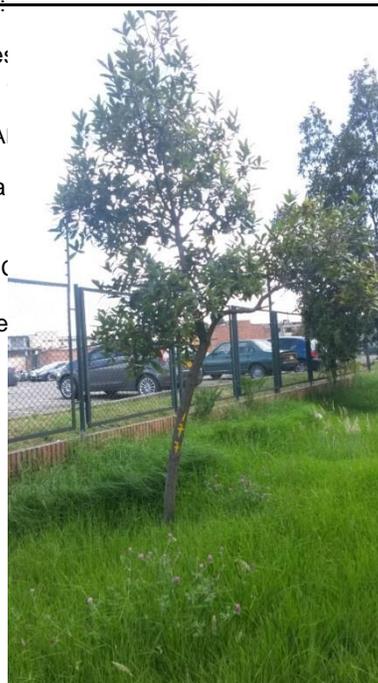
VISTA DETALLE

Presenta excesiva ramificación, ramas secas, copa medianamente densa. Fuste recto.

No se evidencia plagas o enfermedades

Construcción de Obra Privada.
Deficiente estado físico.

Se considera técnicamente viable la Poda de Formación de Estructura del individuo arbóreo, ya que al no presentar una interferencia directa con la obra, se pretende mejorar sus condiciones físicas.

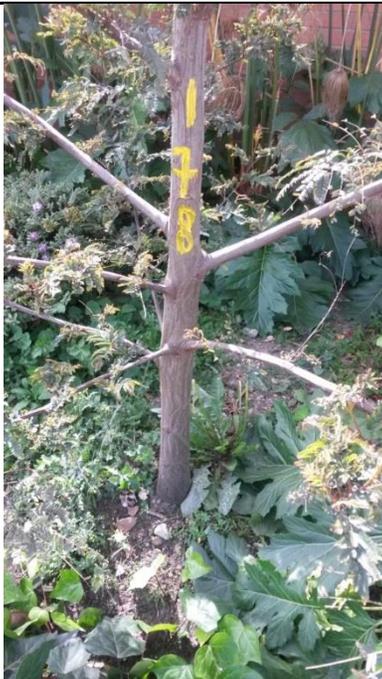
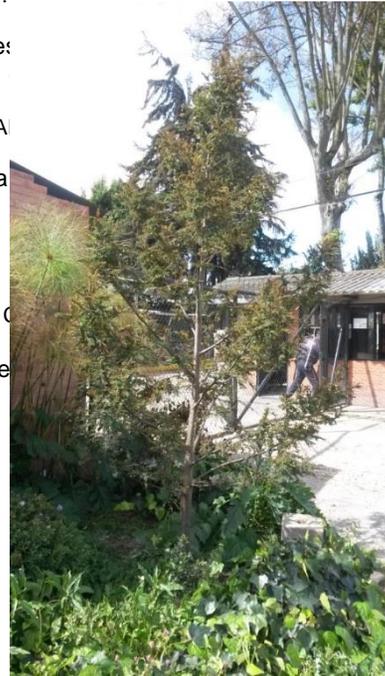
VISTA DETALLE

Presenta excesiva ramificación, ramas secas, copa medianamente densa. Fuste inclinado.

Construcción de Obra Privada.
Especie susceptible al volcamiento, Deficiente estado físico.

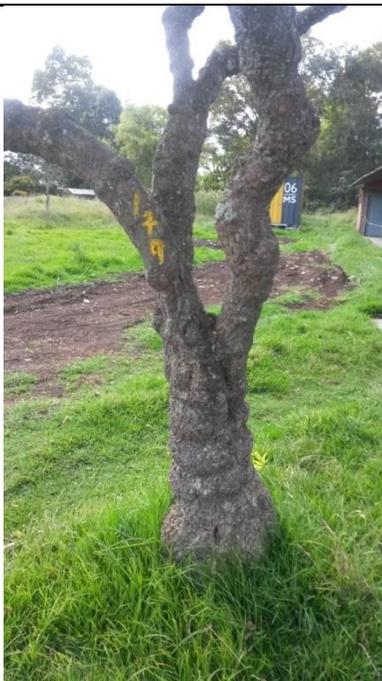
VISTA DETALLE

Construcción de Obra Privada.
Deficiente estado físico.

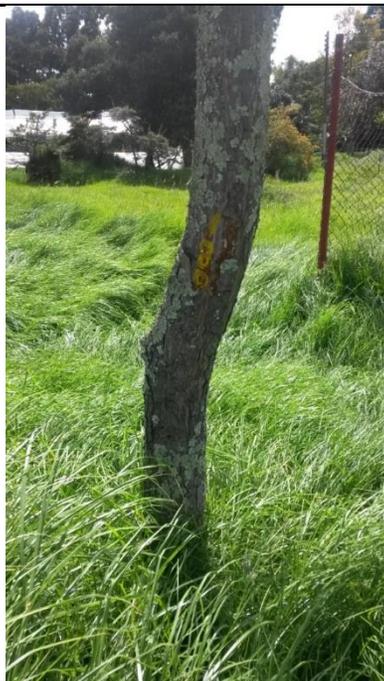
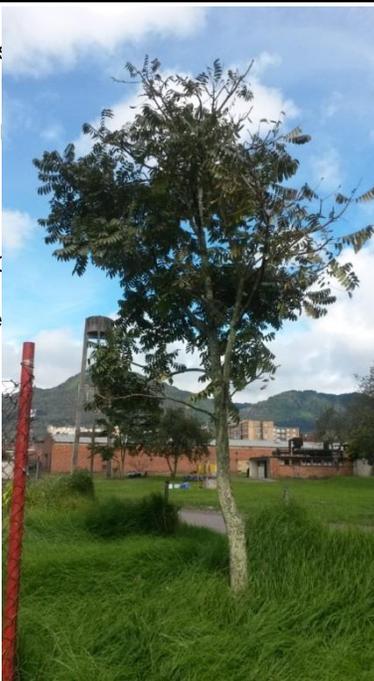
VISTA DETALLE

Construcción de Obra Privada.
Deficiente estado físico.

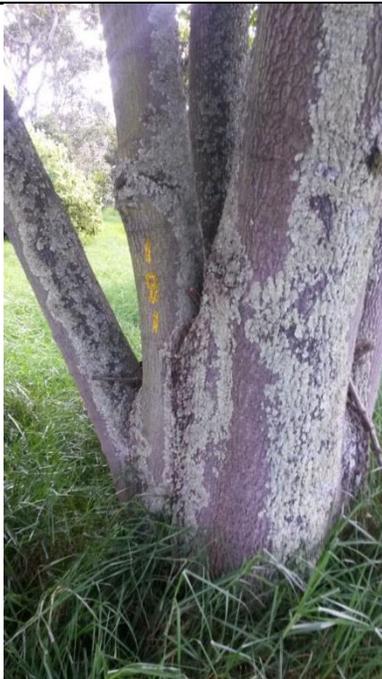
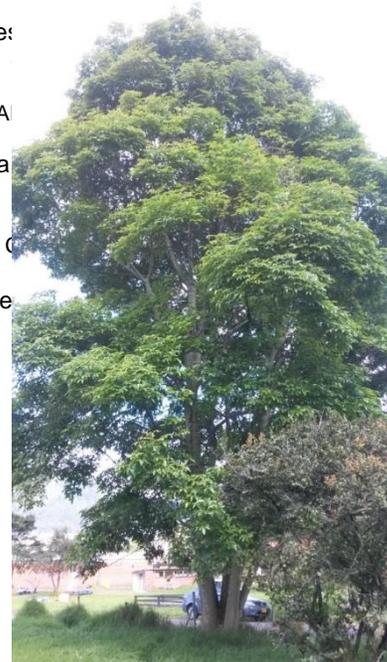
VISTA DETALLE

Construcción de Obra Privada.
Deficiente estado físico y sanitario.

No se evidencia presencia de insectos.

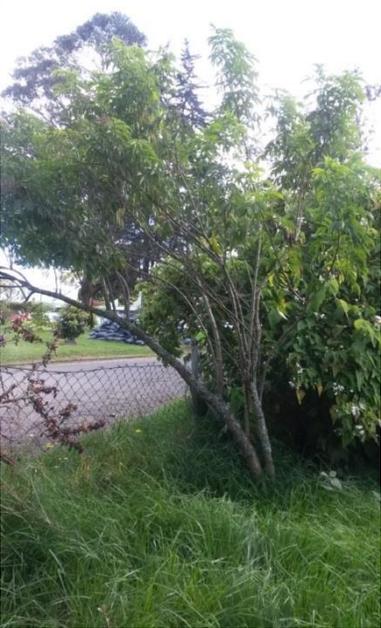
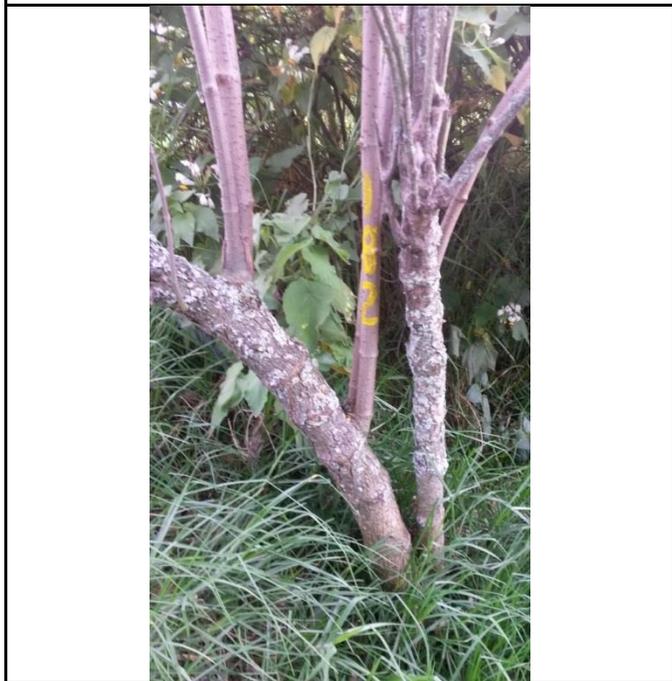
VISTA DETALLE

Construcción de Obra Privada.
Deficiente estado físico.

ESTADO SANITARIO: No se evidencia plagas o enfermedades

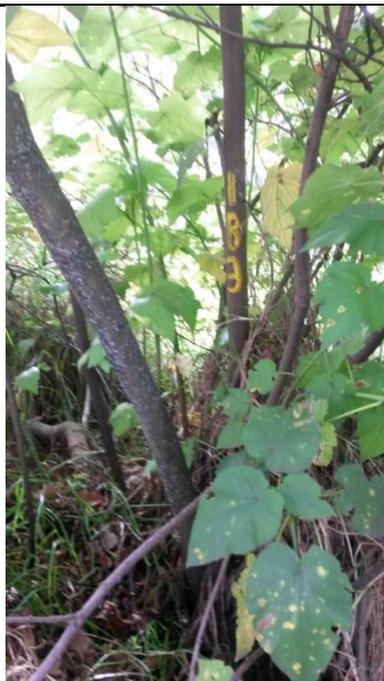
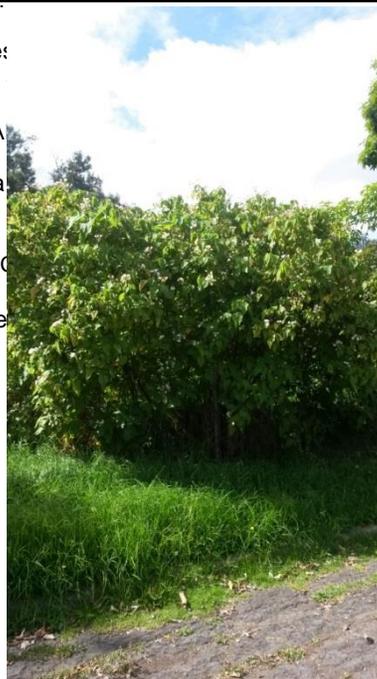
VISTA DETALLE

Construcción de Obra Privada.
Deficiente estado físico.

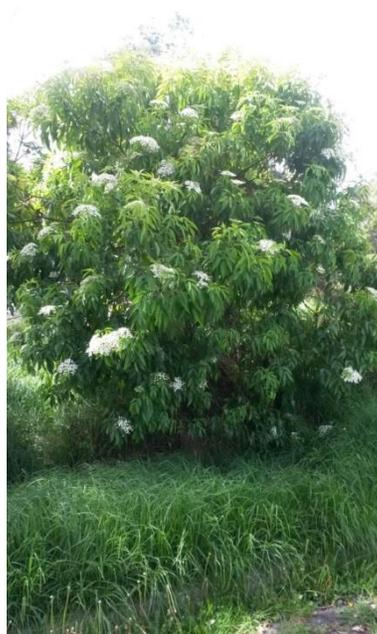
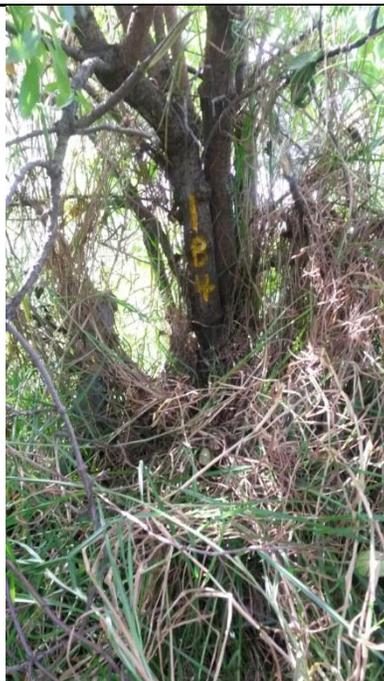
VISTA DETALLE

Construcción de Obra Privada.
Deficiente estado físico.

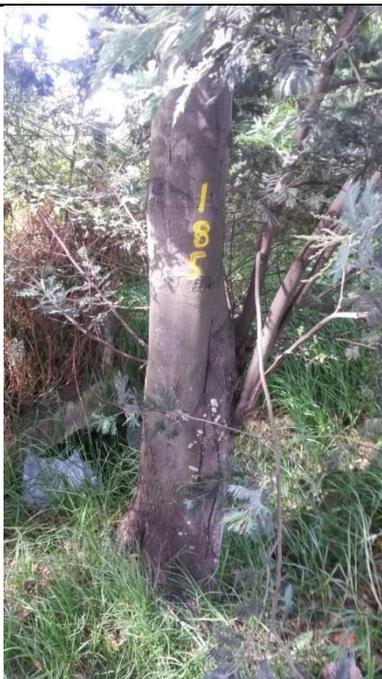
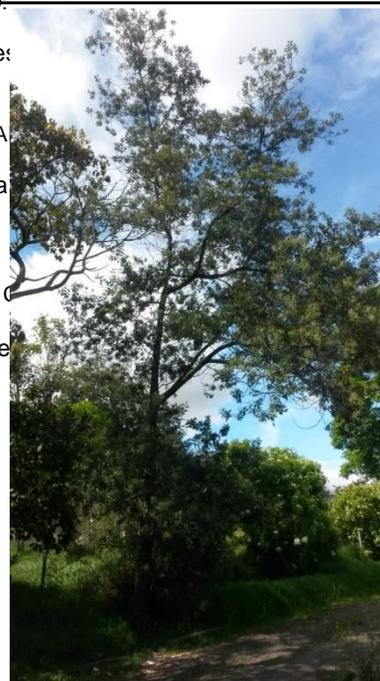
VISTA DETALLE

Construcción de Obra Privada.
Especie susceptible al volcamiento. Deficiente estado físico.

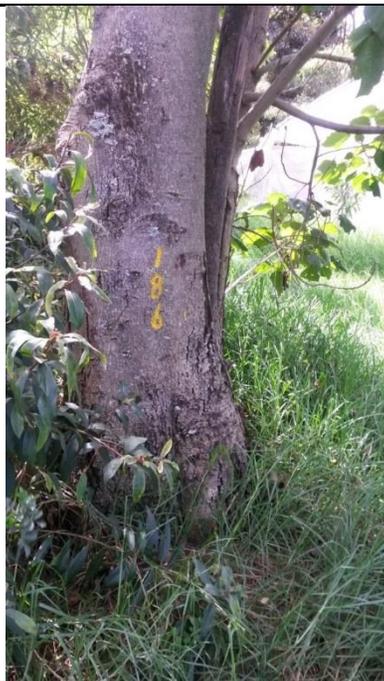
VISTA DETALLE

Construcción de Obra Privada.
Deficiente estado físico.

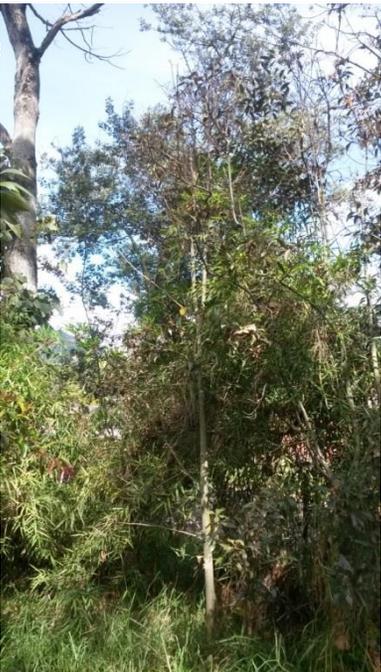
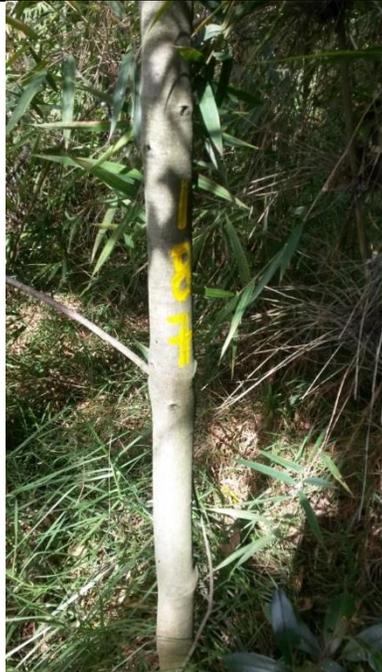
VISTA DETALLE

Construcción de Obra Privada.
Deficiente estado físico y sanitario.

ESTADO SANITARIO: No se evidencia síntomas de enfermedad.

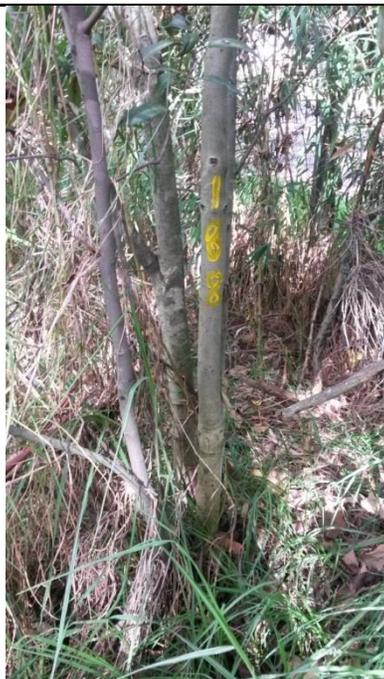
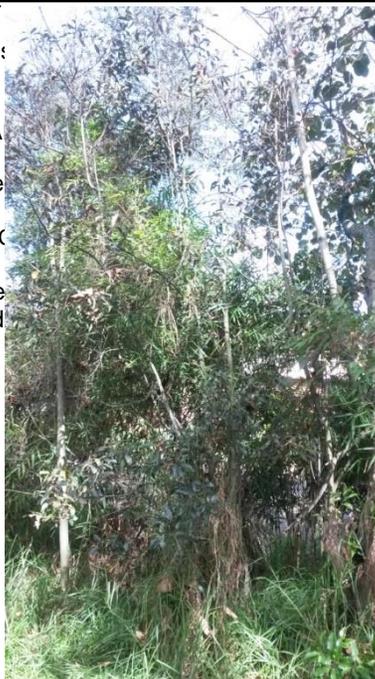
VISTA DETALLE

Construcción de Obra Privada.
Deficiente estado físico y sanitario.

Parcialmente seco.

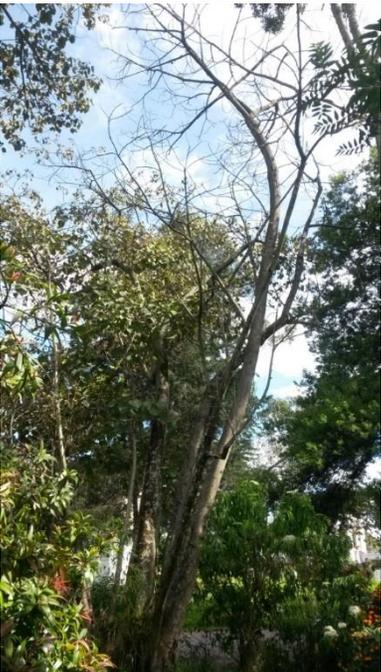
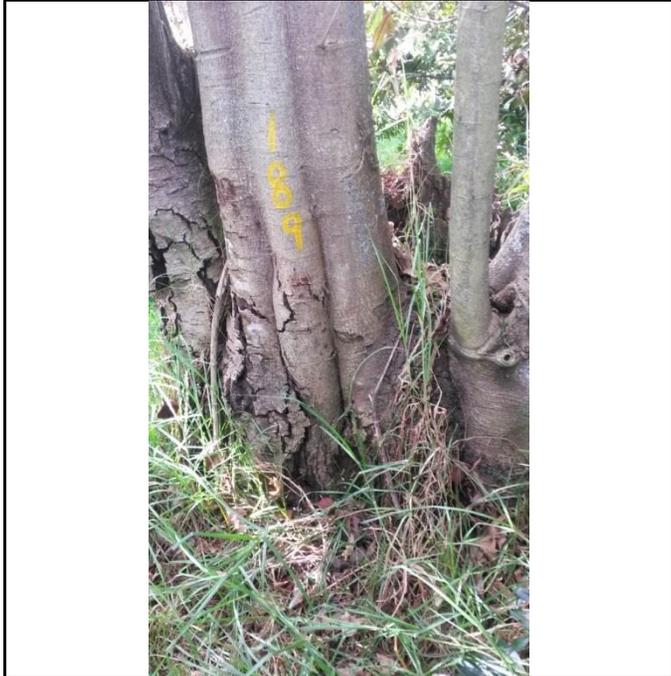
VISTA DETALLE

<p>ESTADO FÍSICO: Presenta excesiva ramificación, ramas secas, copa medianamente rala. Fuste bifurcado.</p> <p>ESTADO SANITARIO: Parcialmente seco.</p> <p>Construcción de Obra Privada. Deficiente estado físico y sanitario.</p>

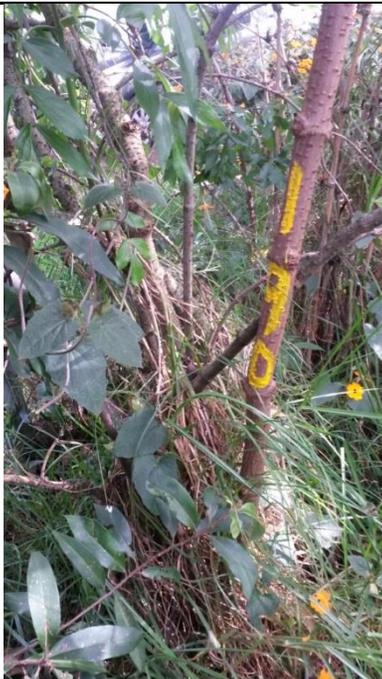
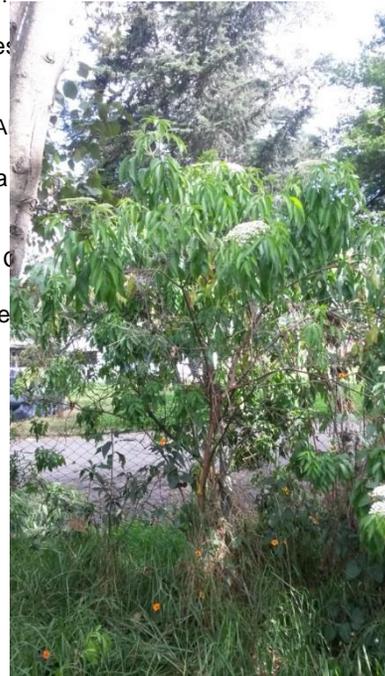
VISTA DETALLE

Construcción de Obra Privada.
Deficiente estado físico.

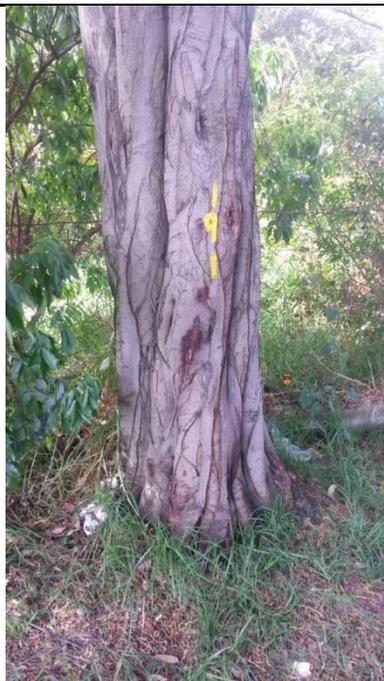
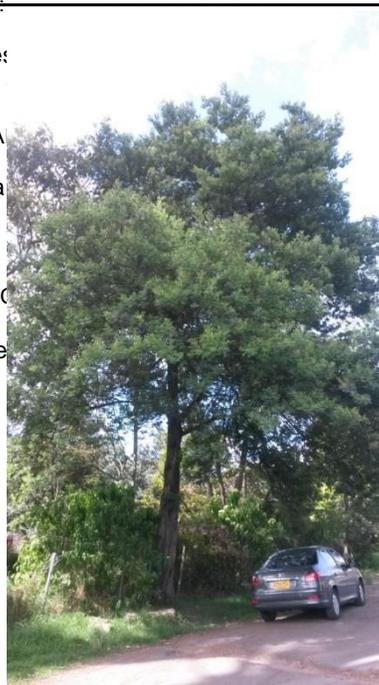
VISTA DETALLE

Construcción de Obra Privada.
Especie susceptible al volcamiento. Deficiente estado físico.

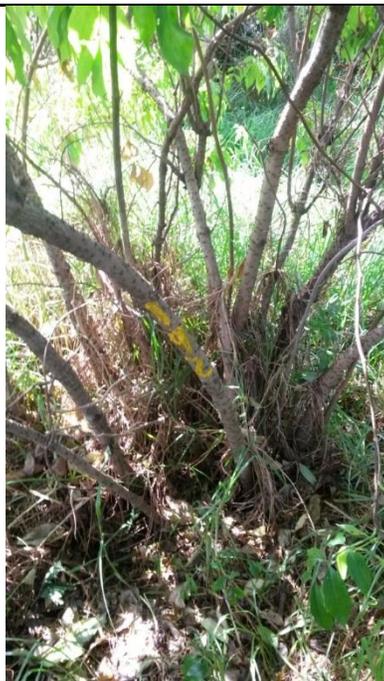
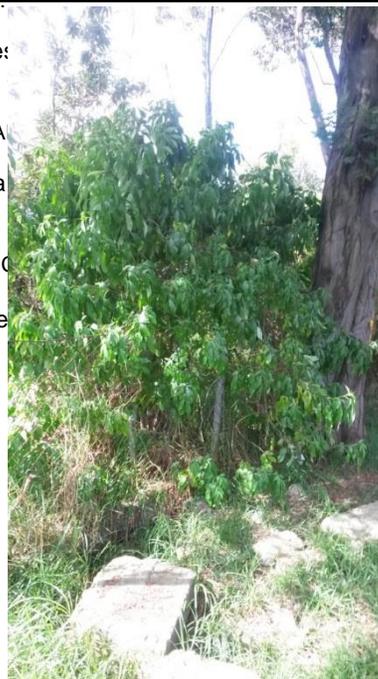
VISTA DETALLE

Construcción de Obra Privada.
Deficiente estado físico.

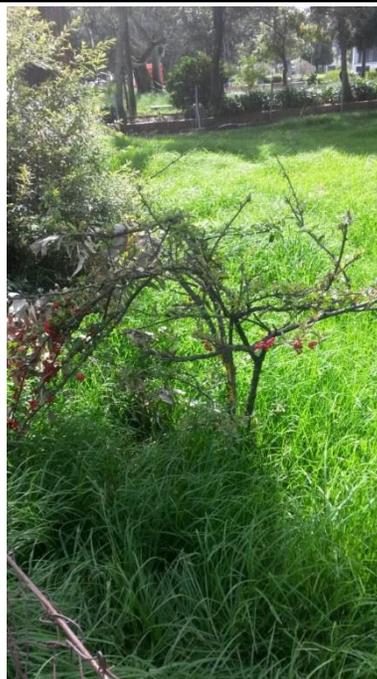
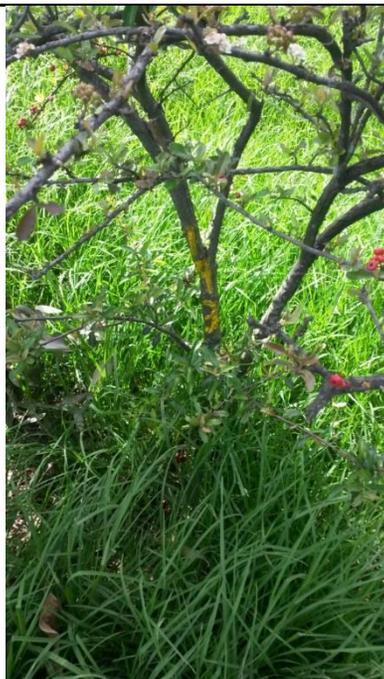
VISTA DETALLE

Construcción de Obra Privada.
Deficiente estado físico.

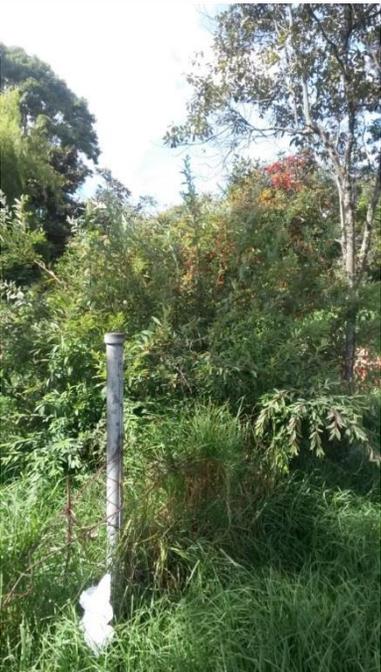
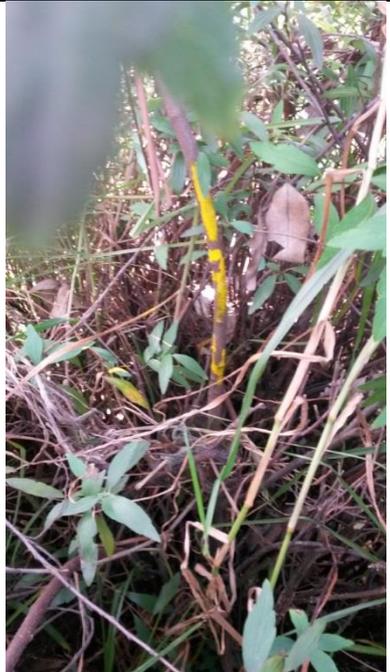
VISTA DETALLE

ESTADO SANITARIO: No se evidencia plagas o enfermedades.

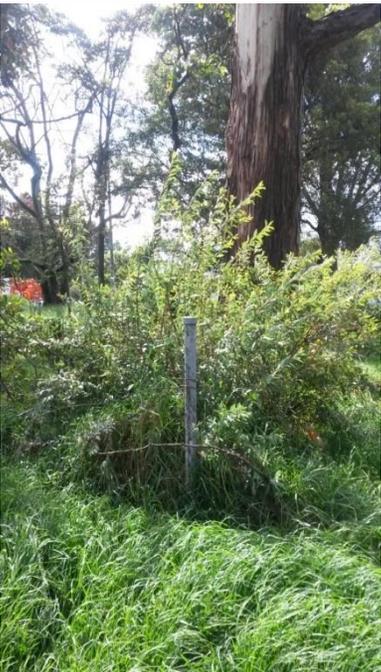
ESTADO SANITARIO: No se evidencia plagas o enfermedades.

CAUSAS DE INTERVENCIÓN: Construcción de Obra Privada.

TIPO DE MANEJO		DIMENSIONES	
Poda	<input type="checkbox"/>	P.A.P.(m)	-
Tala	<input type="checkbox"/>	Altura Total (m)	2
Bloqueo y traslado	<input checked="" type="checkbox"/>	Altura Com. (m)	
Conservar	<input type="checkbox"/>	Volumen Com.	
Tratamiento integral	<input type="checkbox"/>		
Tratamiento especial	<input type="checkbox"/>
