## FICHA TÉCNICA DE REGISTRO - FICHA 2

Fecha	01 de Octubre de 2017	Sitio de visita	Diagonal 53 No 34 - 53
Especie	Acacia japonesa	Solicitante	UNIVERSIDAD NACIONAL DE COLOMBIA
N. Científico	<i>Acacia melanoxylon</i>	Dirección Solicitante	Carrera 30 No 45 - 03
Árbol N°	196	C.C. o N.I.T	899999063-3
Cód. SIGAU			
Loc. Exacta del árbol	Costado Occidental

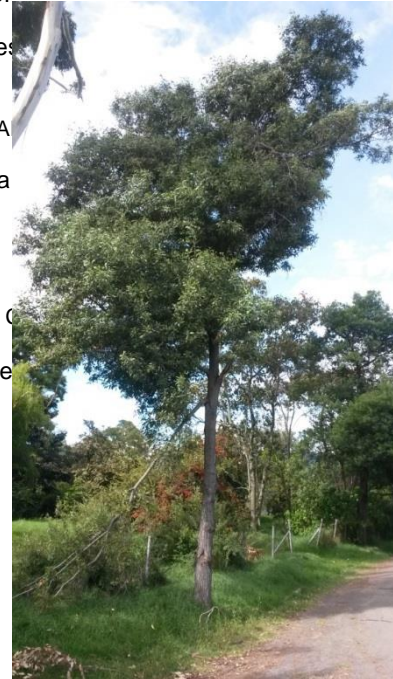
**VISTA GENERAL**

**ESTADO FÍSICO:** Presenta excesiva ramificación, ramas secas, copa medianamente densa. Fuste inclinado.

**ESTADO SANITARIO:** No se evidencia plagas o enfermedades

Construcción de Obra Privada.

Se considera técnicamente viable la tala del individuo arbóreo debido a que presenta Interferencia directa con la Construcción de la Obra. Además es una especie susceptible al volcamiento y sus condiciones físicas son muy regulares.

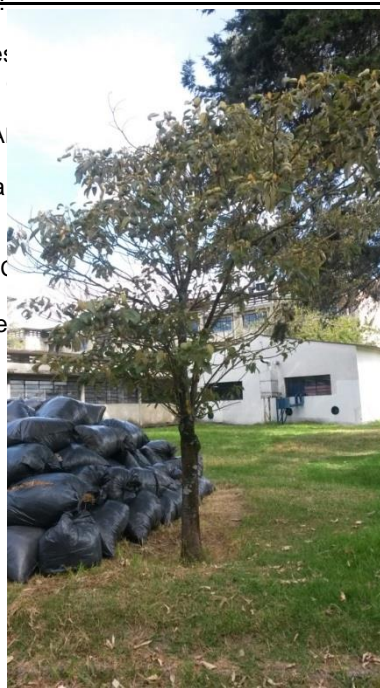
No se evidencia plagas o enfermedades

Construcción de Obra Privada.

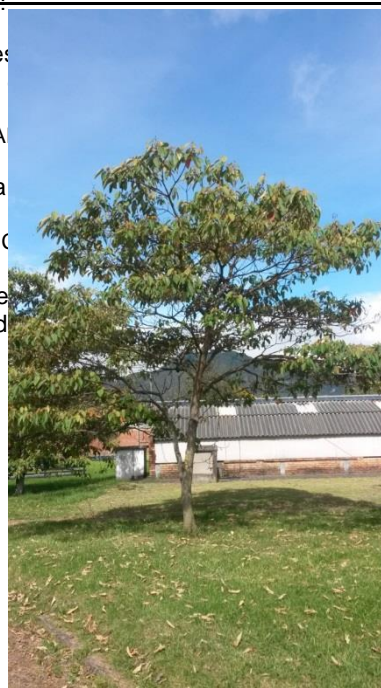
**VISTA GENERAL**

Presenta excesiva ramificación, ramas secas, copa medianamente densa. Fuste bifurcado.

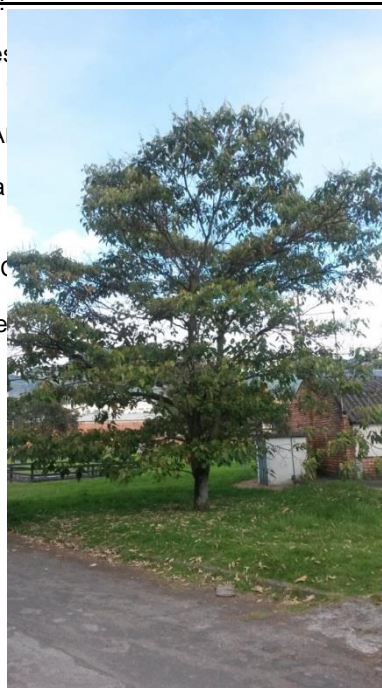
No se evidencia plagas o enfermedades

Construcción de Obra Privada.

Poda	<input checked="" type="checkbox"/>
Tala	<input type="checkbox"/>
Bloqueo y traslado	<input type="checkbox"/>
Conservar	<input type="checkbox"/>
Tratamiento integral	<input type="checkbox"/>
Tratamiento especial	<input type="checkbox"/>

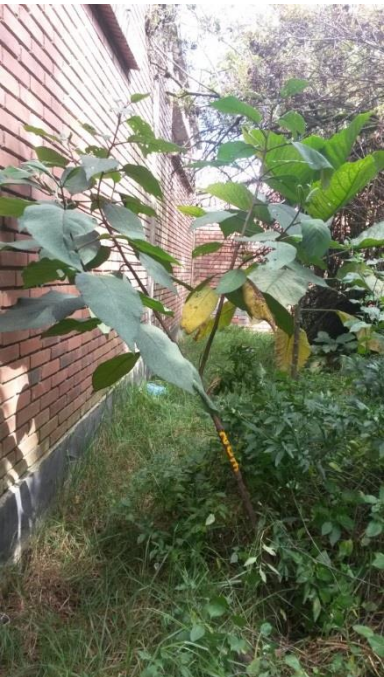
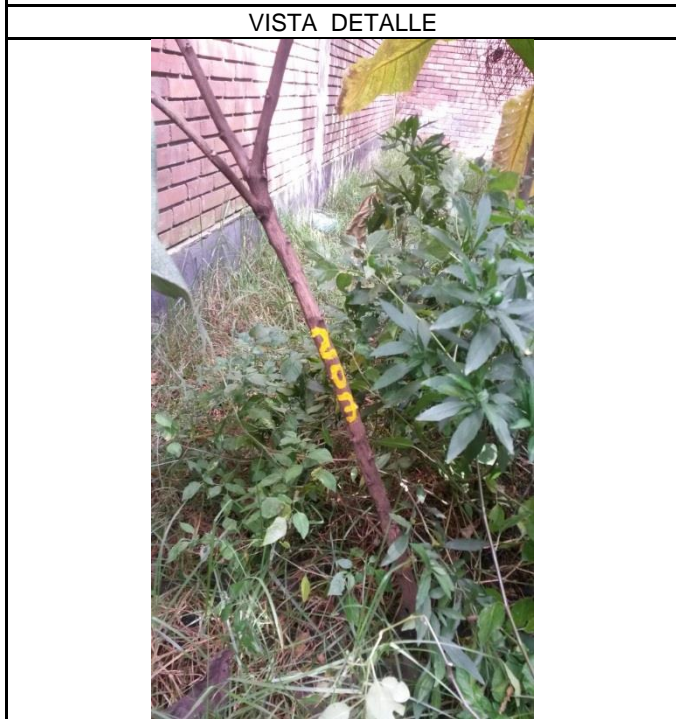
**ESTADO SANITARIO:**  
No se evidencia plagas o enfermedades

**CAUSAS DE INTERVENCIÓN**  
Construcción de Obra Privada.

TIPO DE MANEJO		DIMENSIONES	
Poda		P.A.P.(m)	-
Tala		Altura Total (m)	1,5
Bloqueo y traslado	X	Altura Com. (m)	
Conservar		Volumen Com.	
Tratamiento integral			
Tratamiento especial

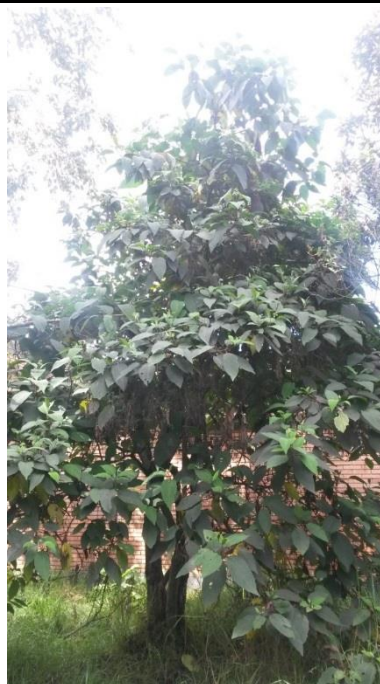
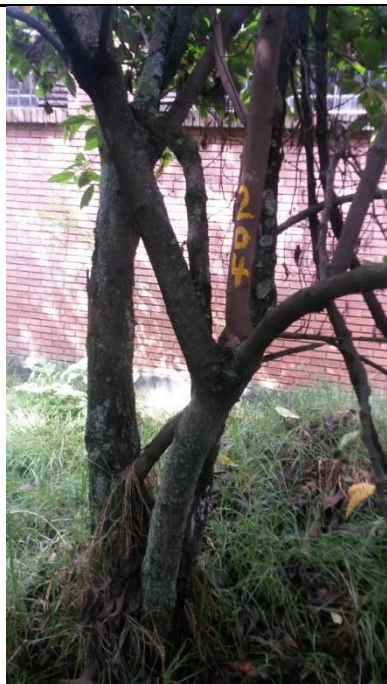
Construcción de Obra Privada.  
Deficiente estado físico.

TIPO DE MANEJO		DIMENSIONES	
Poda		P.A.P.(m)	0,46
Tala	X	Altura Total (m)	5
Bloqueo y traslado		Altura Com. (m)	
Conservar		Volumen Com.	
Tratamiento integral			
Tratamiento especial

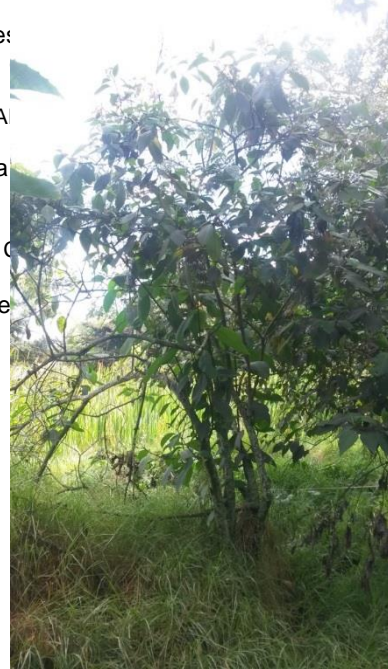
No se evidencia plagas o enfermedades

Construcción de Obra Privada.

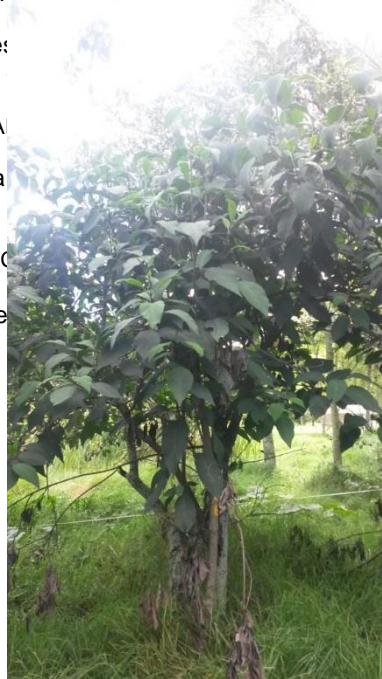
No se evidencia plagas o enfermedades

Construcción de Obra Privada.

Poda	
Tala	X
Bloqueo y traslado	
Conservar	
Tratamiento integral	
Tratamiento especial

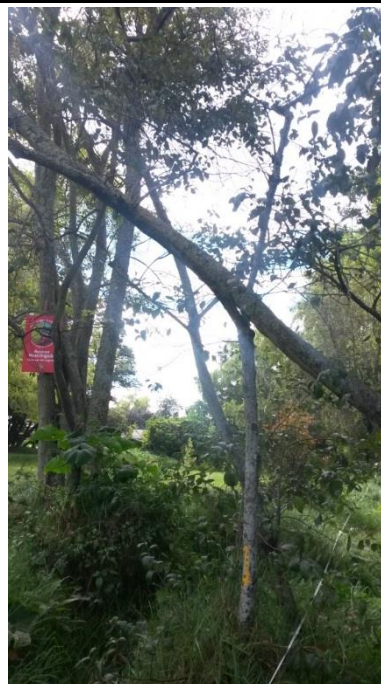
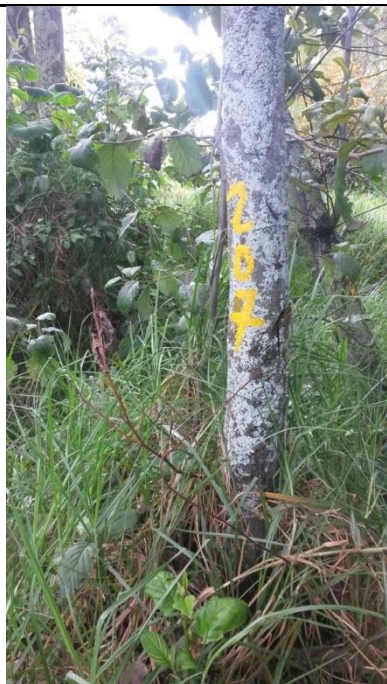
Construcción de Obra Privada.  
Deficiente estado físico y sanitario.

TIPO DE MANEJO		DIMENSIONES	
Poda		P.A.P.(m)	0,3
Tala	X	Altura Total (m)	5
Bloqueo y traslado		Altura Com. (m)	
Conservar		Volumen Com.	
Tratamiento integral			
Tratamiento especial

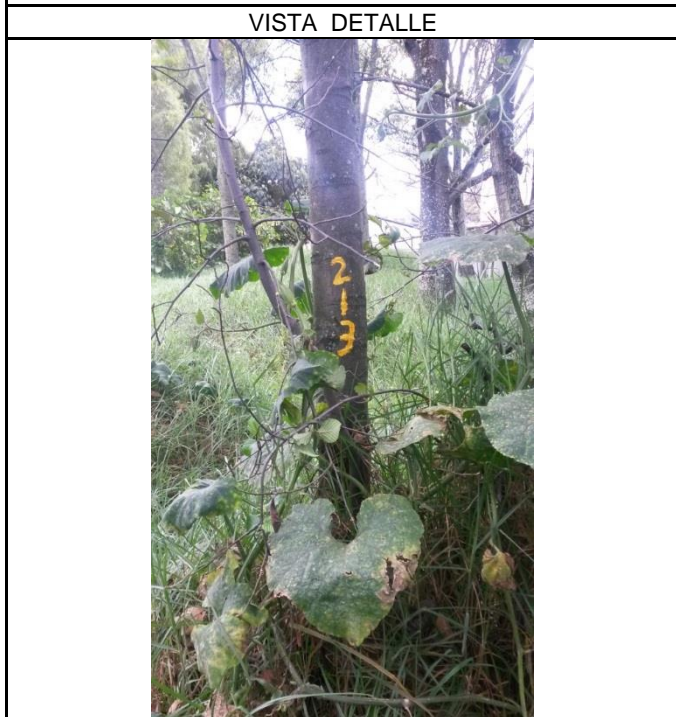
**ESTADO SANITARIO:** No se evidencia síntomas de enfermedad.

Construcción de Obra Privada.

TIPO DE MANEJO		DIMENSIONES	
Poda		P.A.P.(m)	0,45
Tala	<b>X</b>	Altura Total (m)	8
Bloqueo y traslado		Altura Com. (m)	
Conservar		Volumen Com.	
Tratamiento integral			
Tratamiento especial

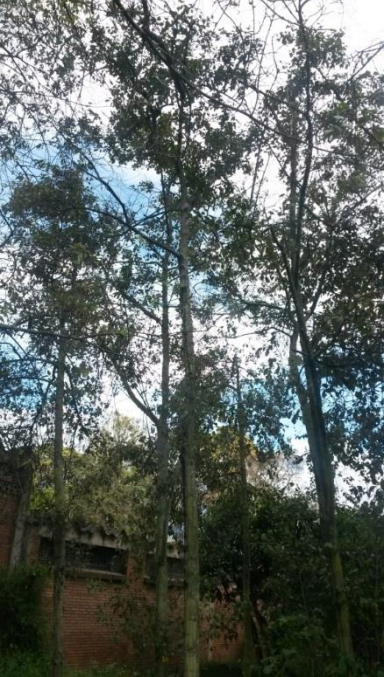
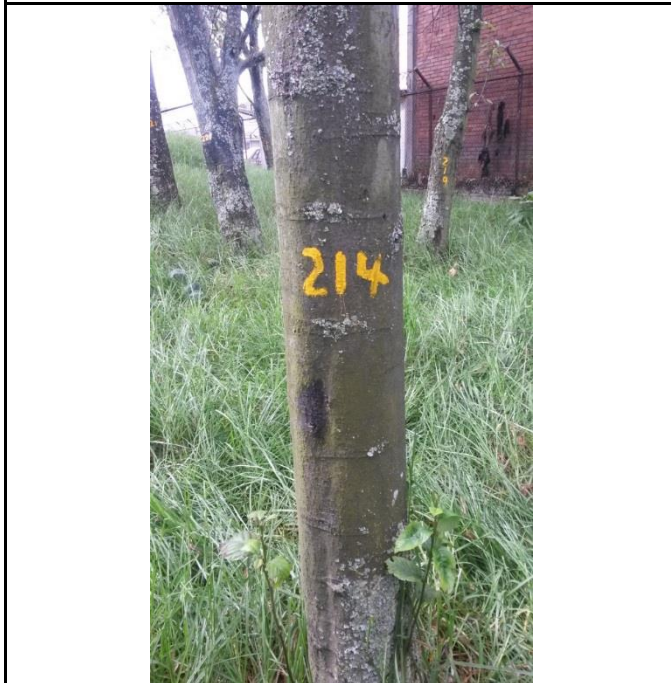
**ESTADO SANITARIO:** No se evidencia plagas o enfermedades

Construcción de Obra Privada.  
Deficiente estado físico.

TIPO DE MANEJO		DIMENSIONES	
Poda		P.A.P.(m)	0,61
Tala	<b>X</b>	Altura Total (m)	10
Bloqueo y traslado		Altura Com. (m)	
Conservar		Volumen Com.	
Tratamiento integral			
Tratamiento especial

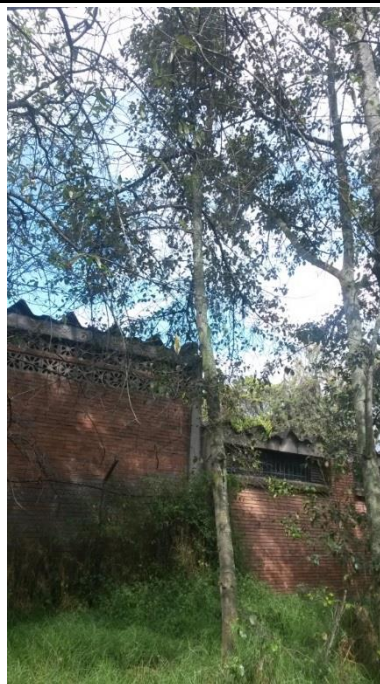
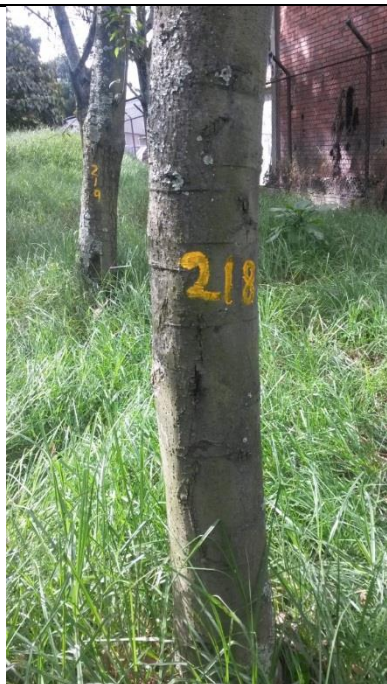
Construcción de Obra Privada.  
Deficiente estado físico.

TIPO DE MANEJO		DIMENSIONES	
Poda		P.A.P.(m)	0,46
Tala	X	Altura Total (m)	9
Bloqueo y traslado		Altura Com. (m)	
Conservar		Volumen Com.	
Tratamiento integral			
Tratamiento especial

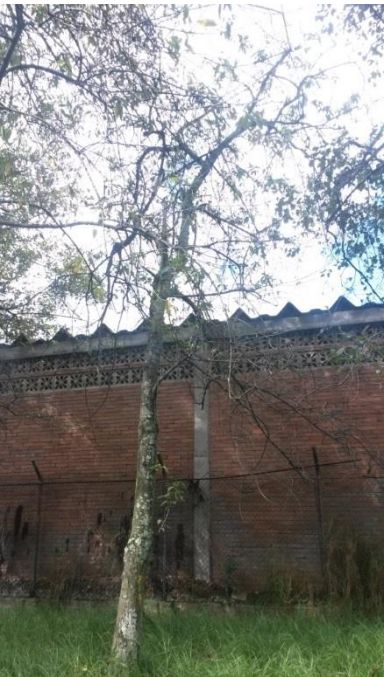
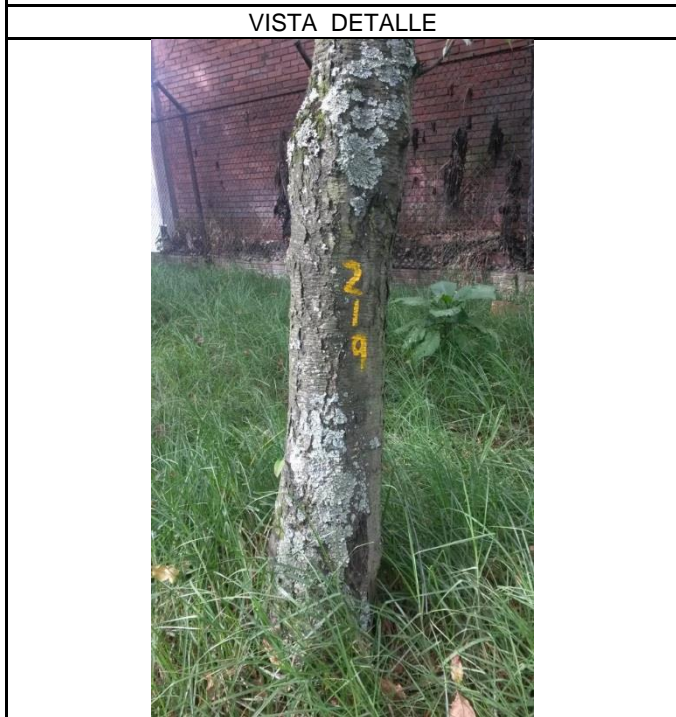
**ESTADO SANITARIO:**  
No se evidencia síntomas de enfermedad.

**CAUSAS DE INTERVENCIÓN**  
Construcción de Obra Privada.

TIPO DE MANEJO		DIMENSIONES	
Poda		P.A.P.(m)	0,6
Tala	X	Altura Total (m)	8
Bloqueo y traslado		Altura Com. (m)	
Conservar		Volumen Com.	
Tratamiento integral			
Tratamiento especial

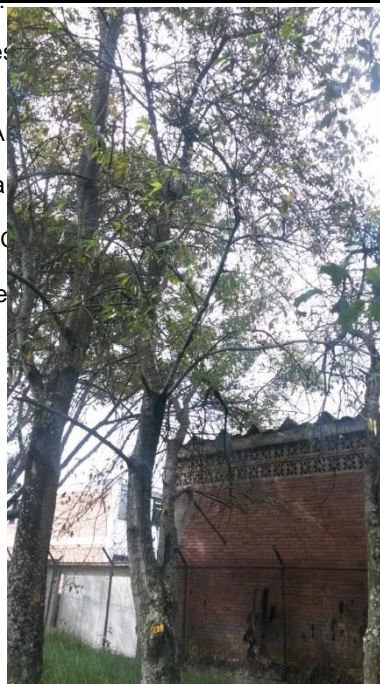
No se evidencia clorosis.

Construcción de Obra Privada.

Se considera técnicamente viable la tala del individuo arbóreo debido a que presenta Interferencia directa con la Construcción de la Obra. Además sus condiciones físicas y sanitarias son muy regulares.

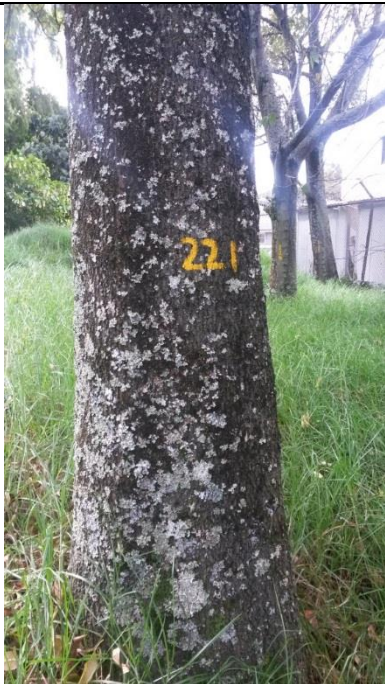
**VISTA DETALLE**

**ESTADO FÍSICO:**

Presenta excesiva ramificación, ramas secas, copa medianamente densa. Fuste inclinado.

**ESTADO SANITARIO:**

Presencia de insectos

**CAUSAS DE INTERVENCIÓN**

Construcción de Obra Privada.  
Deficiente estado físico y sanitario.

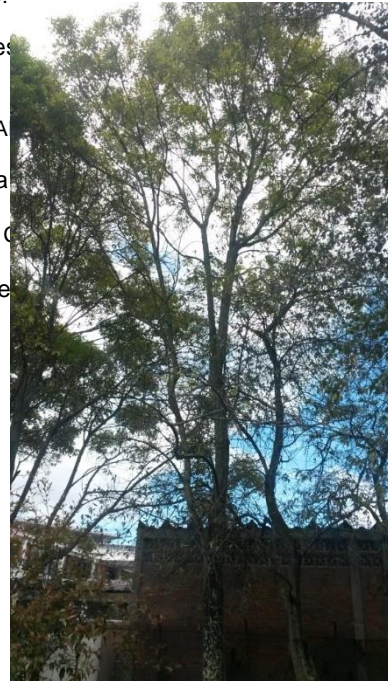
**VISTA GENERAL**

Presenta excesiva ramificación, ramas secas, copa medianamente densa. Fuste inclinado.

No se evidencia presencia de insectos

Construcción de Obra Privada.

Se considera técnicamente viable la tala del individuo arbóreo debido a que presenta Interferencia directa con la Construcción de la Obra. Además sus condiciones físicas y sanitarias son muy regulares.

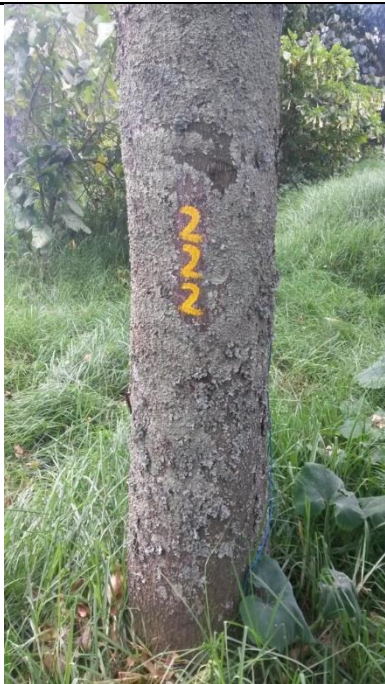
**VISTA DETALLE**

Construcción de Obra Privada.  
Deficiente estado físico y sanitario.

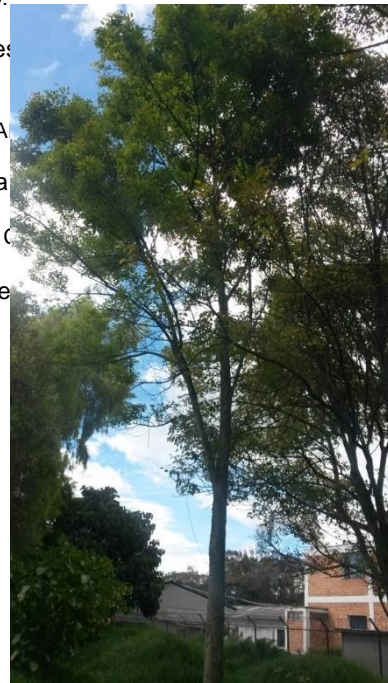
No se evidencia presencia de insectos

Construcción de Obra Privada.

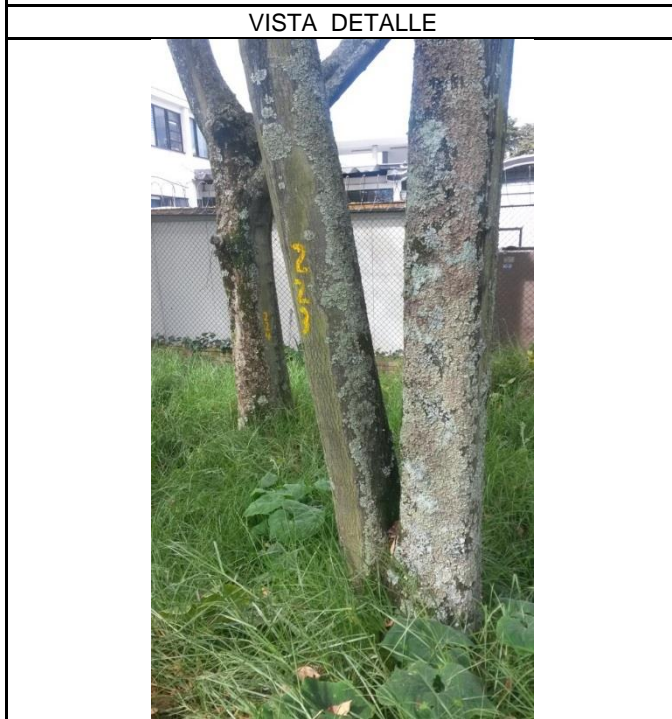
**ESTADO SANITARIO:**  
No se evidencian síntomas de plagas o enfermedades.

**CAUSAS DE INTERVENCIÓN**  
Construcción de Obra Privada.

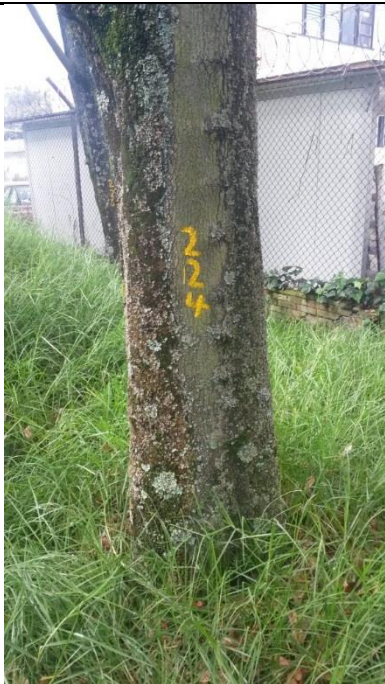
**VISTA DETALLE**

Construcción de Obra Privada.  
Deficiente estado físico y sanitario.

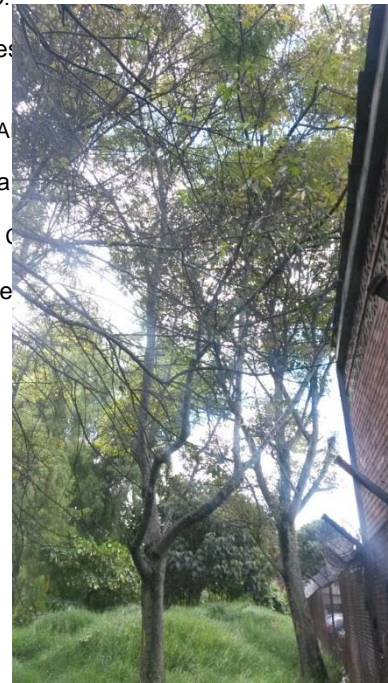
No se evidencia presencia de insectos

Construcción de Obra Privada.

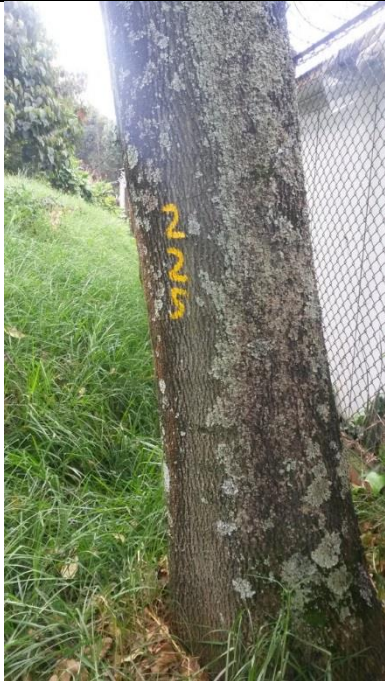
**VISTA DETALLE**

Construcción de Obra Privada.  
Deficiente estado físico y sanitario.

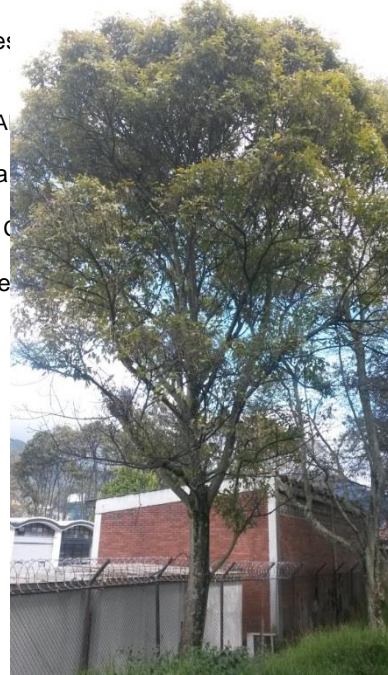
No se evidencia presencia de insectos

Construcción de Obra Privada.

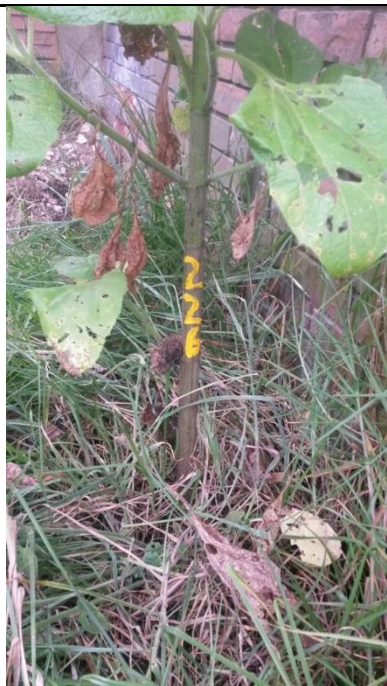
**VISTA DETALLE**

Construcción de Obra Privada.  
Deficiente estado físico.

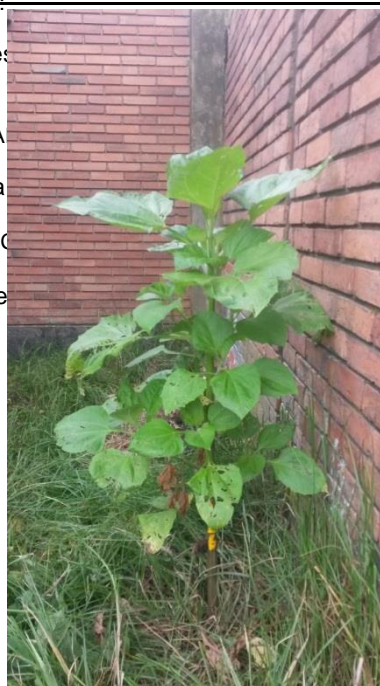
No se evidencia plagas o enfermedades

Construcción de Obra Privada.  
Deficiente estado físico.

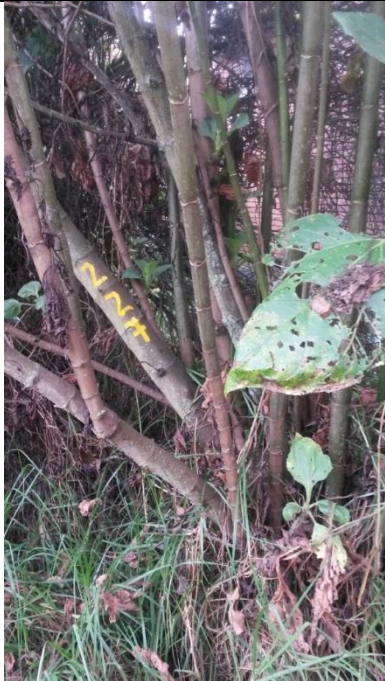
**VISTA DETALLE**

Construcción de Obra Privada.  
Deficiente estado físico.

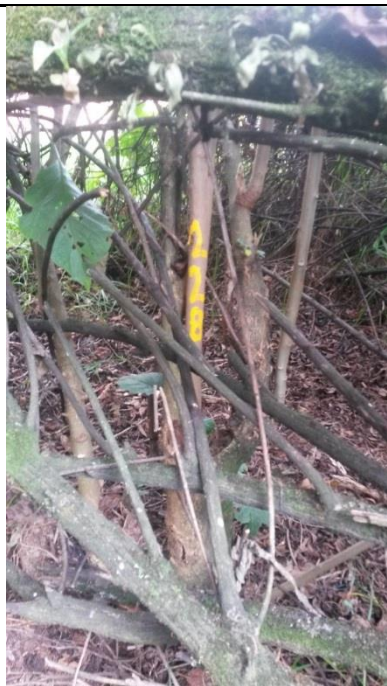
**VISTA DETALLE**

Construcción de Obra Privada.  
Deficiente estado físico.

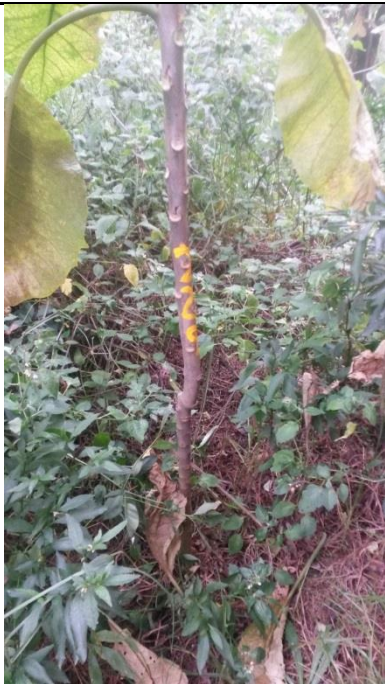
**VISTA DETALLE**

Construcción de Obra Privada.  
Deficiente estado físico.

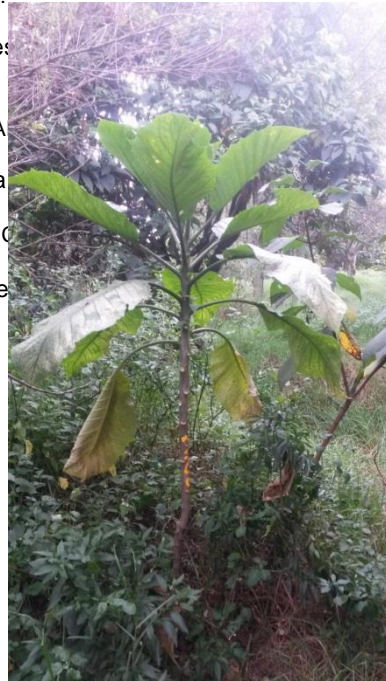
No se evidencia plagas o enfermedades

Construcción de Obra Privada.  
Deficiente estado físico.

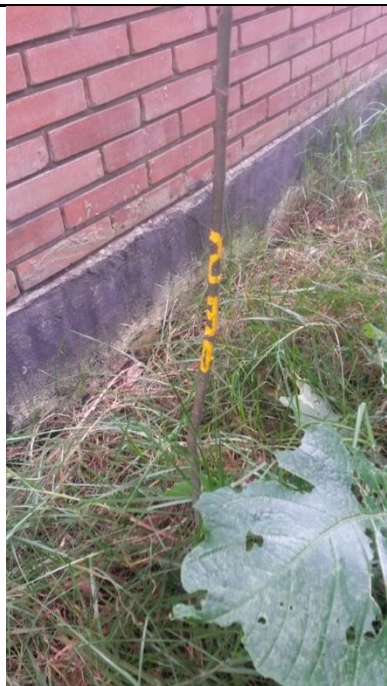
**VISTA DETALLE**

Construcción de Obra Privada.  
Deficiente estado físico y sanitario.

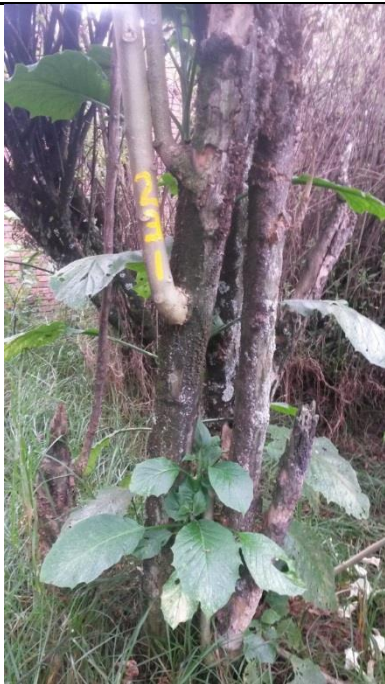
**VISTA DETALLE**

Construcción de Obra Privada.  
Deficiente estado físico.

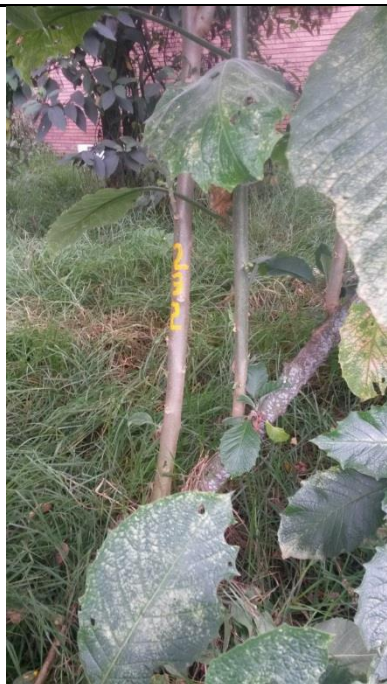
**VISTA DETALLE**

Construcción de Obra Privada.  
Deficiente estado físico.

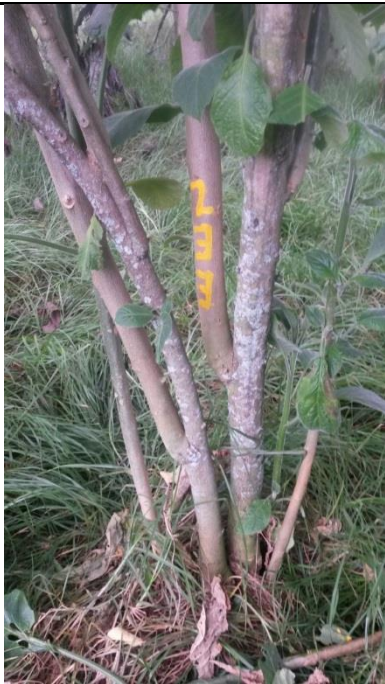
**VISTA DETALLE**

Construcción de Obra Privada.  
Deficiente estado físico.

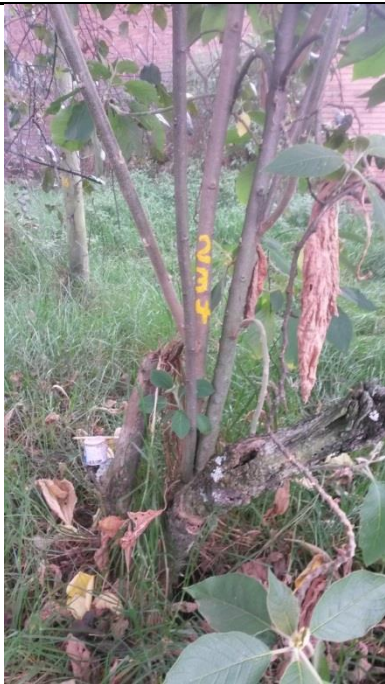
**VISTA DETALLE**

Construcción de Obra Privada.  
Deficiente estado físico.

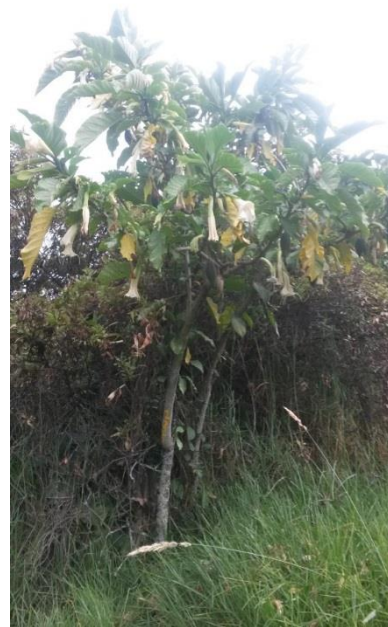
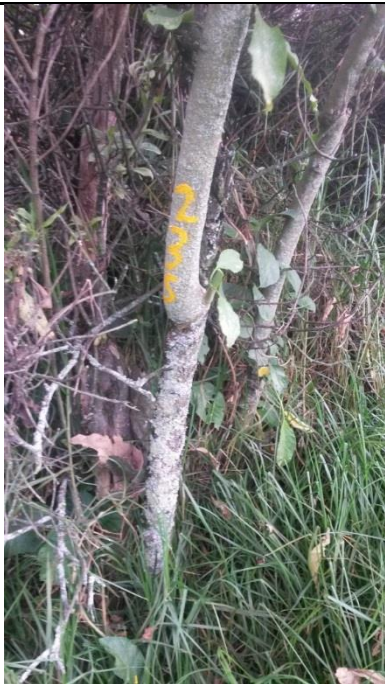
Construcción de Obra Privada.  
Deficiente estado físico.

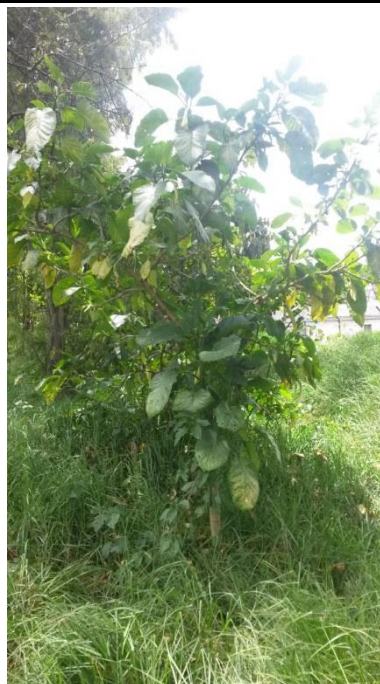
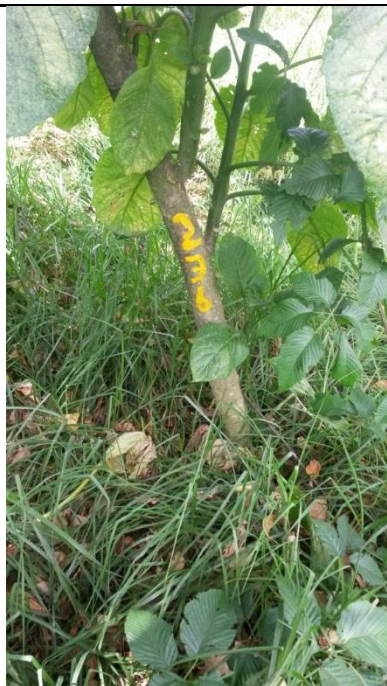
Construcción de Obra Privada.  
Deficiente estado físico.

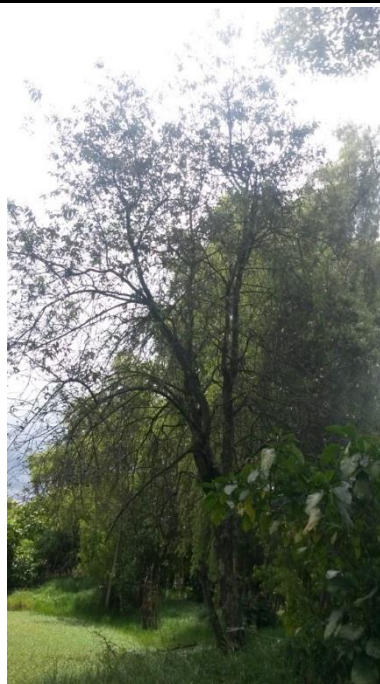
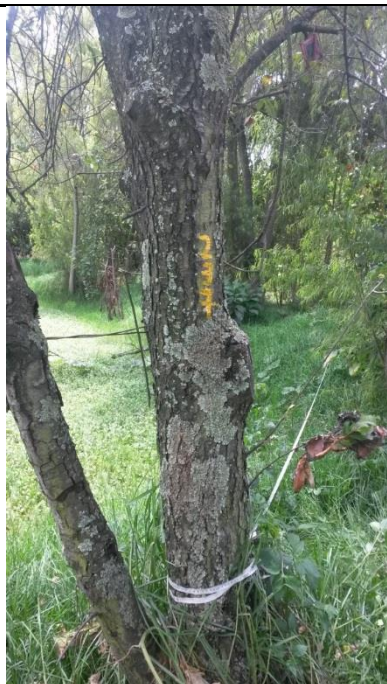
Construcción de Obra Privada.  
Deficiente estado físico y sanitario.

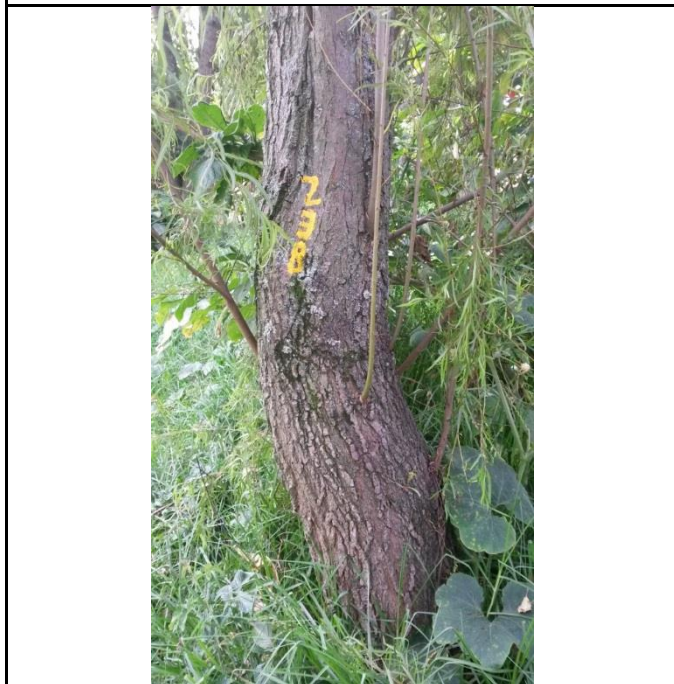
**VISTA DETALLE**

**CAUSAS DE INTERVENCIÓN**  
Construcción de Obra Privada.  
Deficiente estado físico.

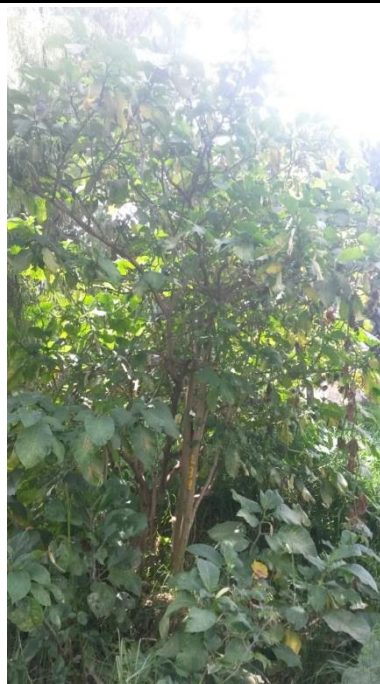
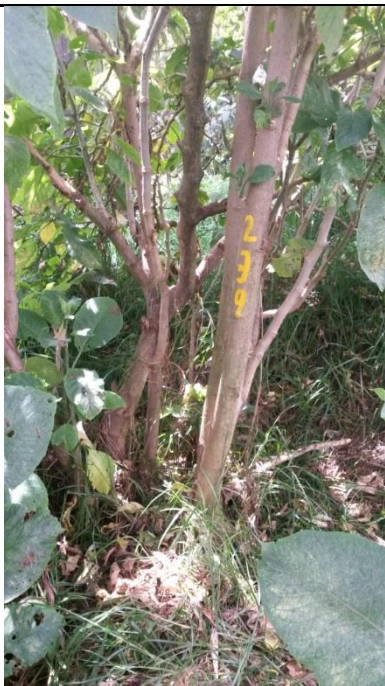
Construcción de Obra Privada.  
Deficiente estado físico.

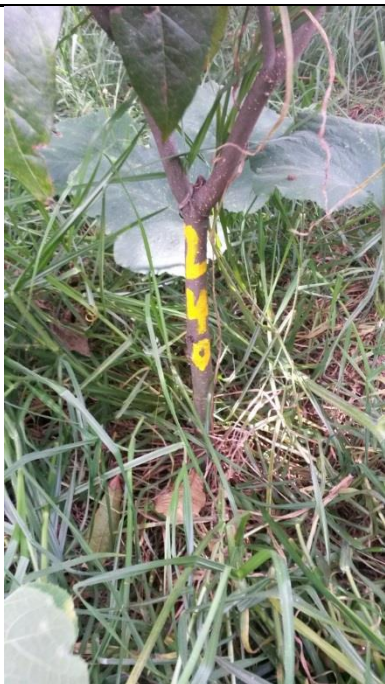
**VISTA DETALLE**

Construcción de Obra Privada.  
Deficiente estado físico.

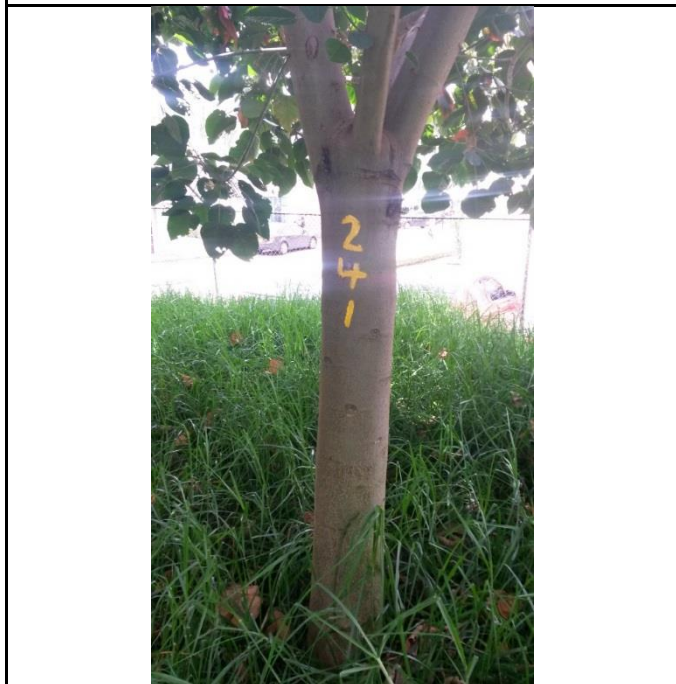
**VISTA DETALLE**

**CAUSAS DE INTERVENCIÓN**  
Construcción de Obra Privada.  
Deficiente estado físico.

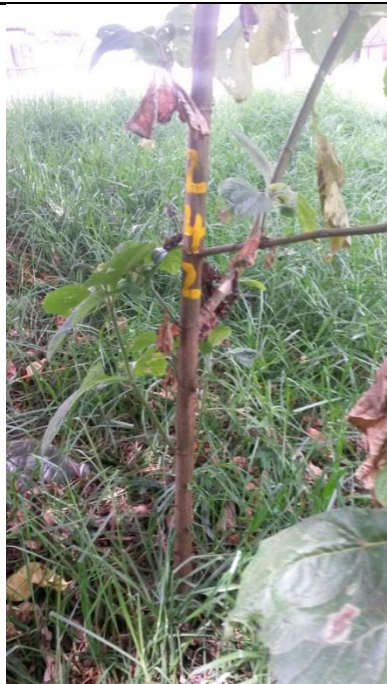
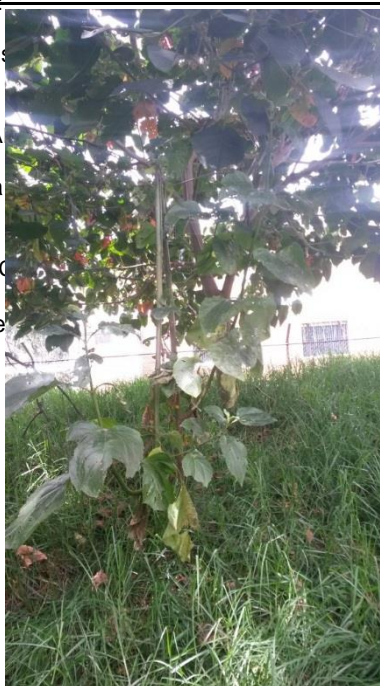
**VISTA DETALLE**

Presenta excesiva ramificación, ramas secas, copa medianamente densa. Fuste inclinado.

No se evidencia plagas o enfermedades

Construcción de Obra Privada.  
Deficiente estado físico.

Se considera técnicamente viable la Poda de Formación de Estructura del individuo arbóreo, ya que al no presentar una interferencia directa con la obra, se pretende mejorar sus condiciones físicas.

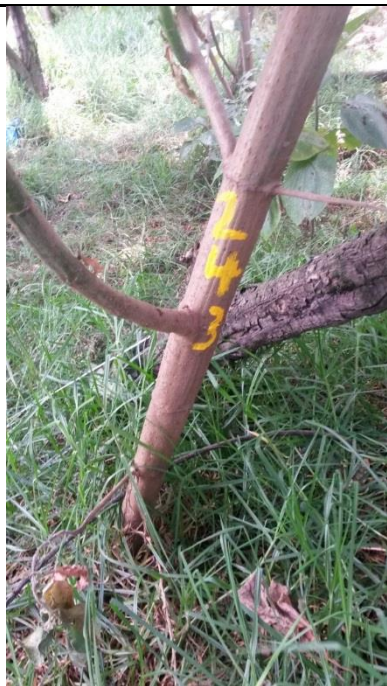
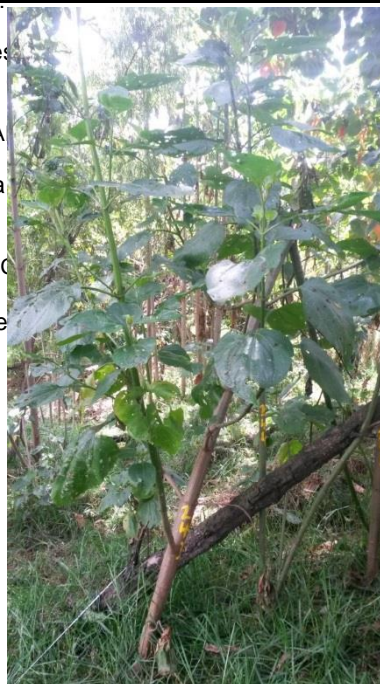
Fecha	01 de Octubre de 2017
Especie	Arboloco
N. Científico	<i>Smalanthus pyramidalis</i>
Árbol N°	243
Cód. SIGAU	
Loc. Exacta del árbol	Costado Occidental

Presenta excesiva ramificación, ramas secas, copa medianamente densa. Fuste inclinado.

No se evidencia plagas o enfermedades

Construcción de Obra Privada.  
Deficiente estado físico.

Se considera técnicamente viable la Poda de Formación de Estructura del individuo arbóreo, ya que al no presentar una interferencia directa con la obra, se pretende mejorar sus condiciones físicas.

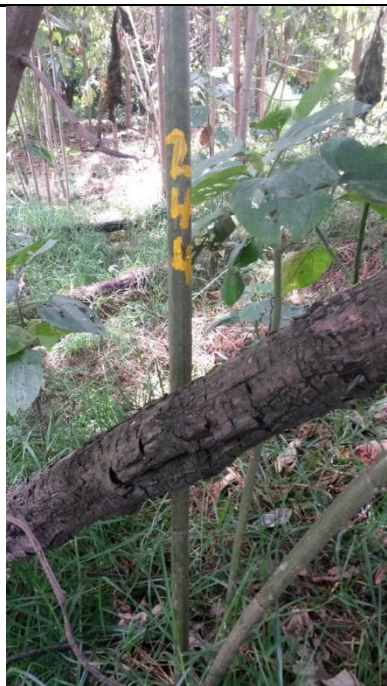
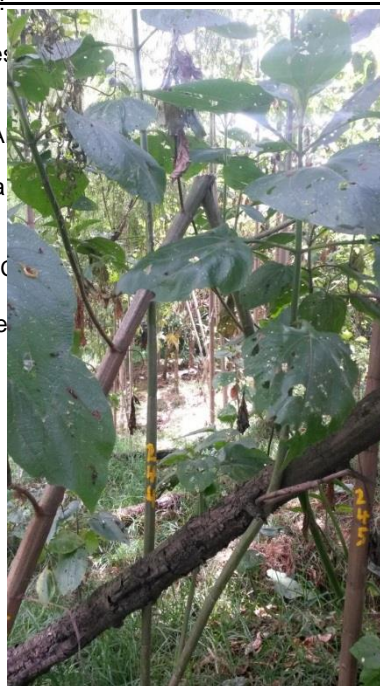
Fecha	01 de Octubre de 2017
Especie	Arboloco
N. Científico	<i>Smalanthus pyramidalis</i>
Árbol N°	244
Cód. SIGAU	
Loc. Exacta del árbol	Costado Occidental

Construcción de Obra Privada.  
Deficiente estado físico.

No se evidencia plagas o enfermedades

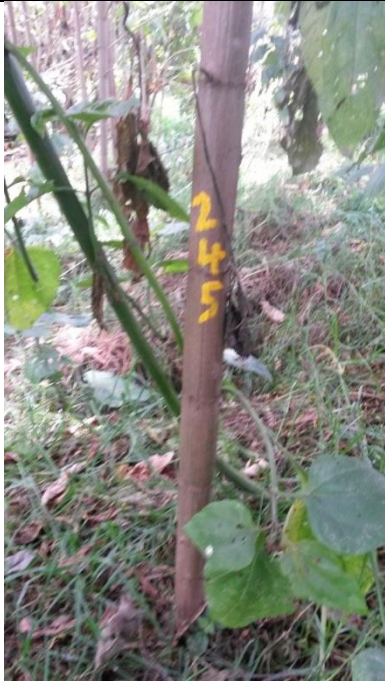
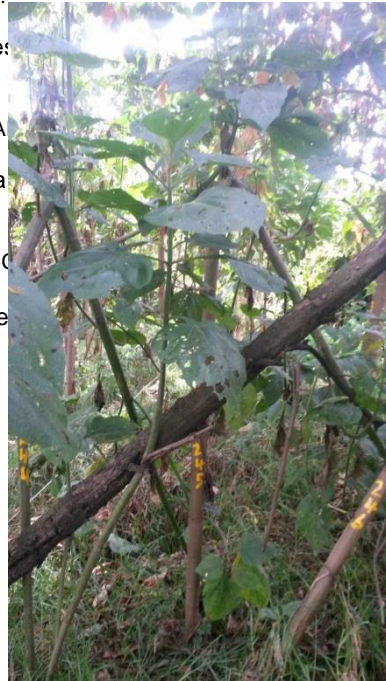
Construcción de Obra Privada.  
Deficiente estado físico.

No se evidencia plagas o enfermedades

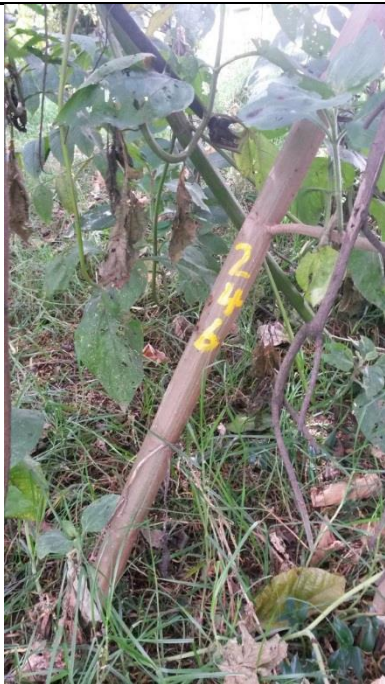
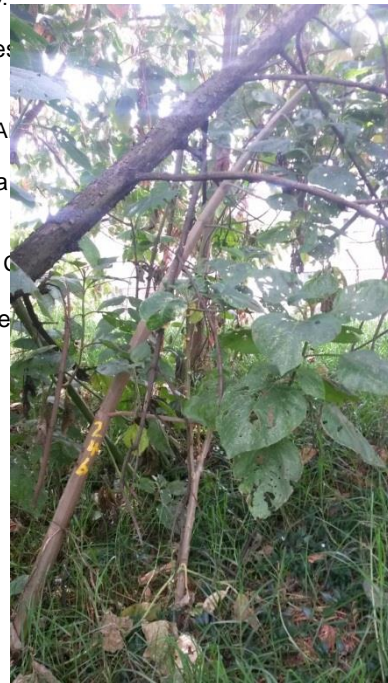
Construcción de Obra Privada.  
Deficiente estado físico.

No se evidencia plagas o enfermedades

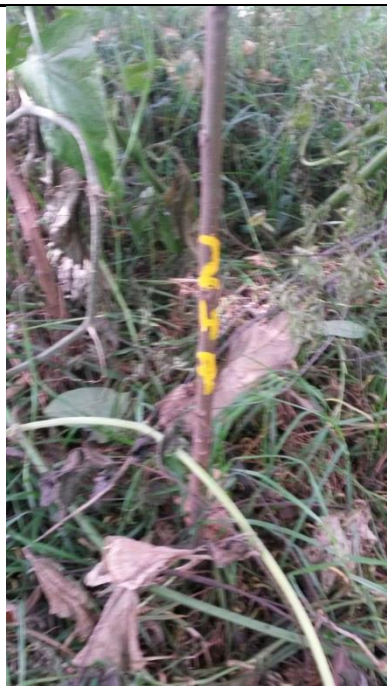
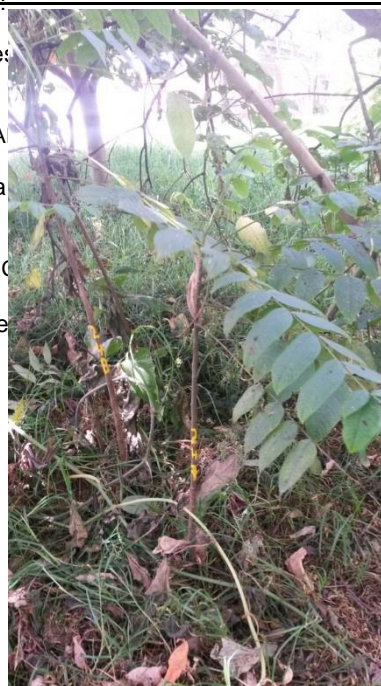
Construcción de Obra Privada.  
Deficiente estado físico.

No se evidencia plagas o enfermedades

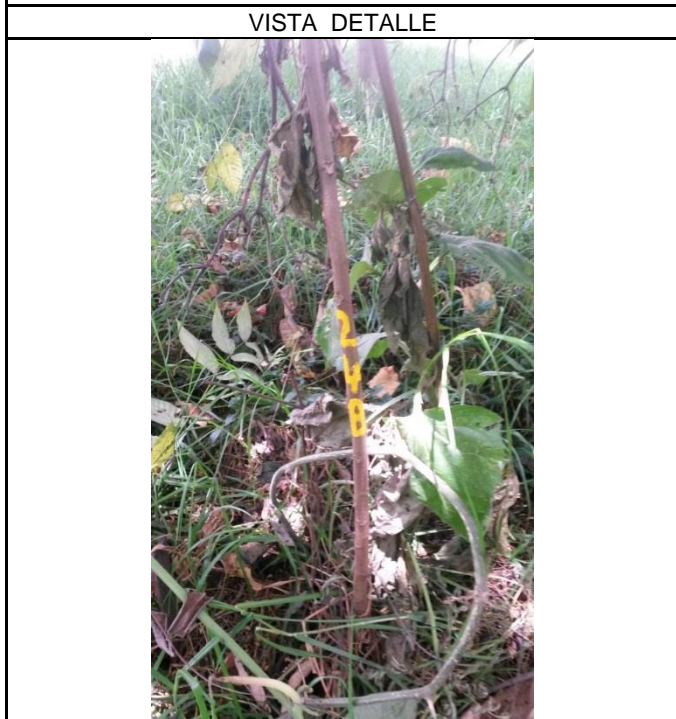
**ESTADO SANITARIO:**  
No se evidencia plagas o enfermedades

**CAUSAS DE INTERVENCIÓN**  
Construcción de Obra Privada.  
Deficiente estado físico.

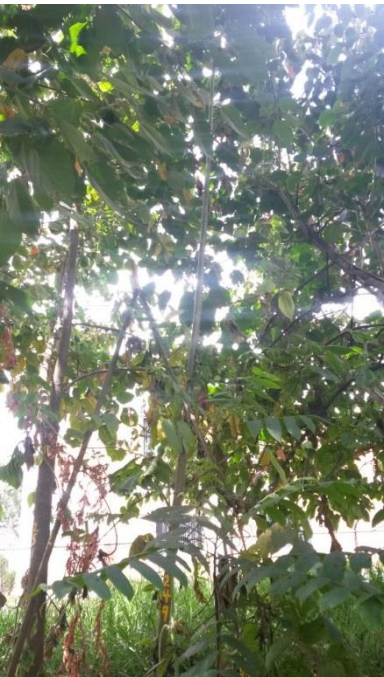
**ESTADO SANITARIO:**  
No se evidencia plagas o enfermedades

**CAUSAS DE INTERVENCIÓN**  
Construcción de Obra Privada.  
Deficiente estado físico.

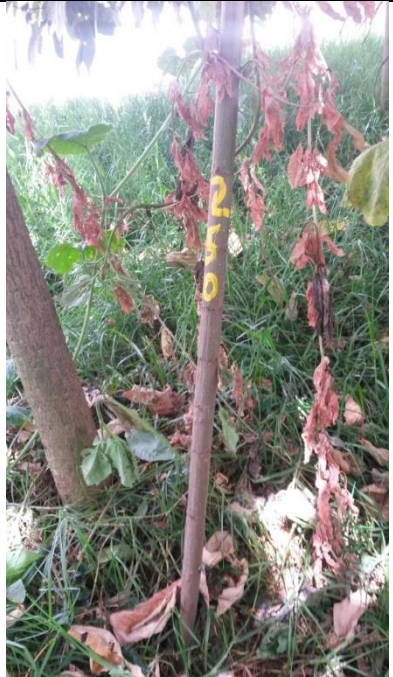
Construcción de Obra Privada.  
Deficiente estado físico.

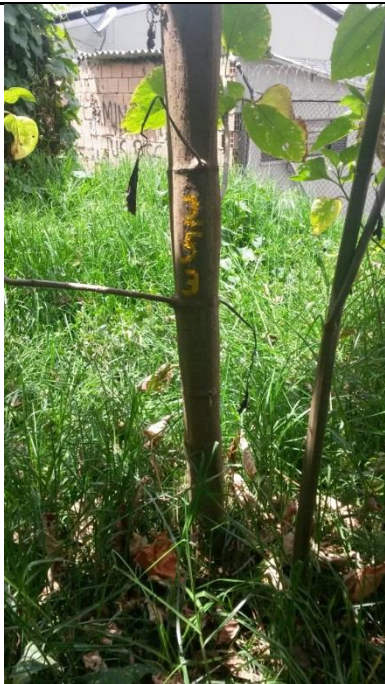
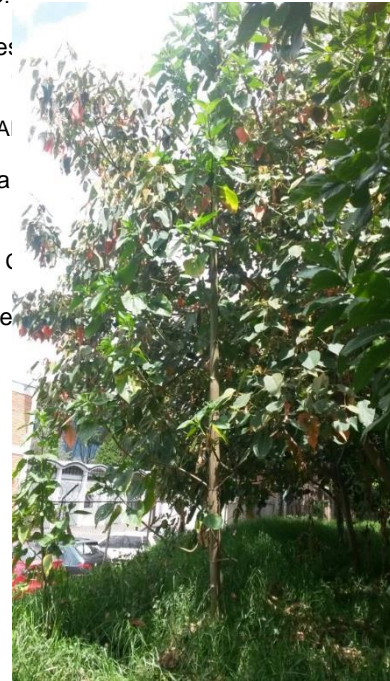
Construcción de Obra Privada.  
Deficiente estado físico.

No se evidencia plagas o enfermedades

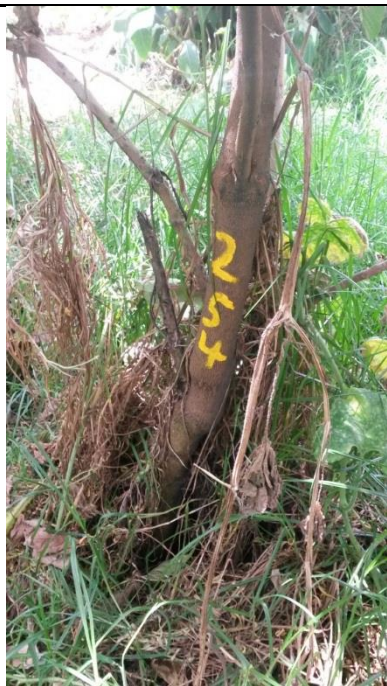
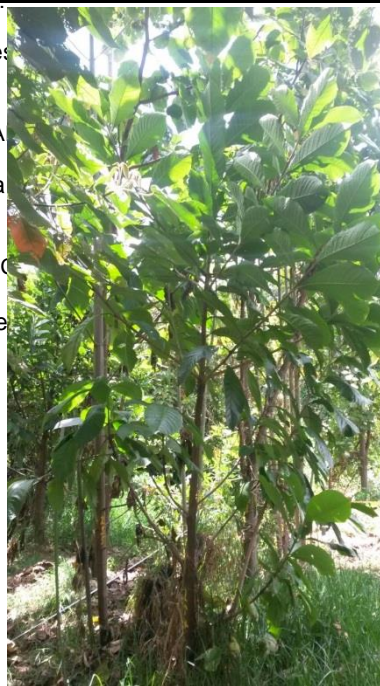
Construcción de Obra Privada.  
Deficiente estado físico.

No se evidencia plagas o enfermedades

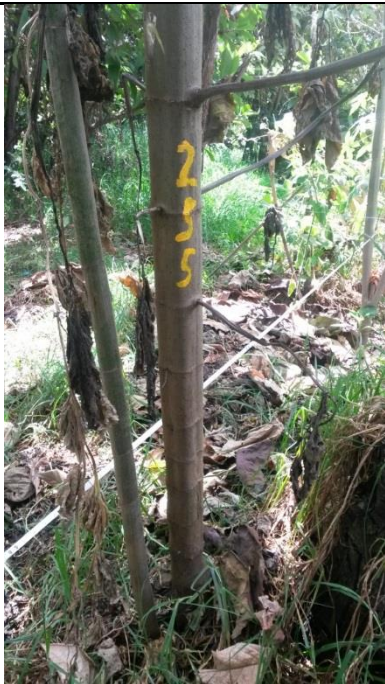
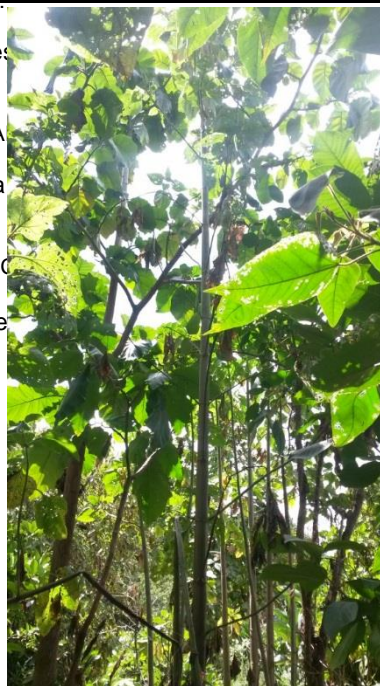
Construcción de Obra Privada.  
Deficiente estado físico.

No se evidencia plagas o enfermedades
