## FICHA TÉCNICA DE REGISTRO - FICHA 2

Fecha	01 de Octubre de 2017	Sitio de visita	Diagonal 53 No 34 - 53
Especie	Acacia japonesa	Solicitante	UNIVERSIDAD NACIONAL DE COLOMBIA
N. Científico	<i>Acacia melanoxylon</i>	Dirección Solicitante	Carrera 30 No 45 - 03
Árbol N°	196	C.C. o N.I.T	899999063-3
Cód. SIGAU			
Loc. Exacta del árbol	Costado Occidental

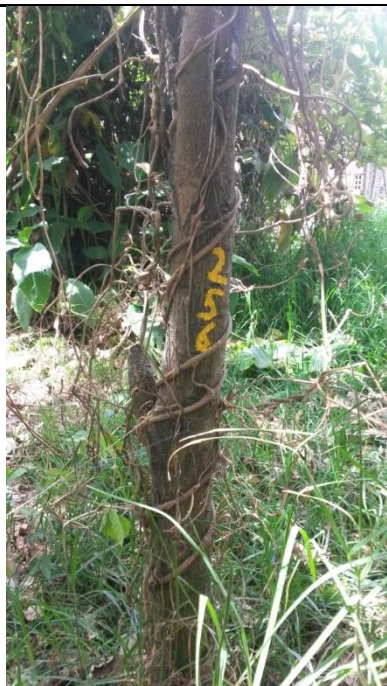
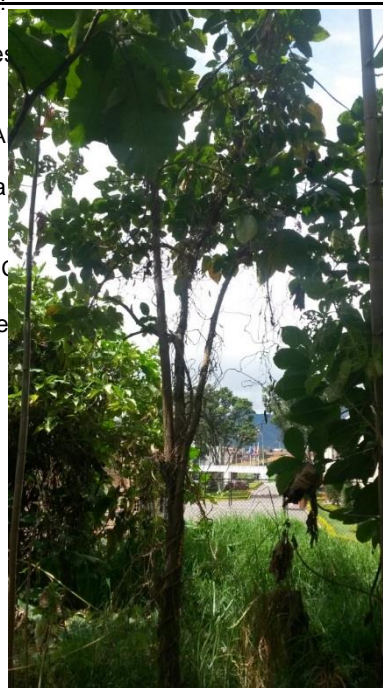
Construcción de Obra Privada.  
Deficiente estado físico.

No se evidencia plagas o enfermedades

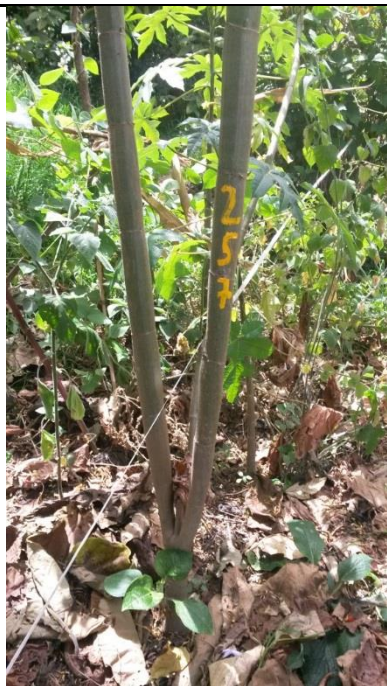
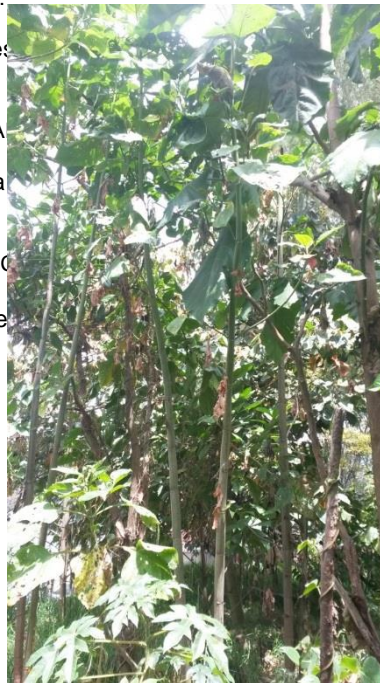
Construcción de Obra Privada.  
Deficiente estado físico.

No se evidencia plagas o enfermedades

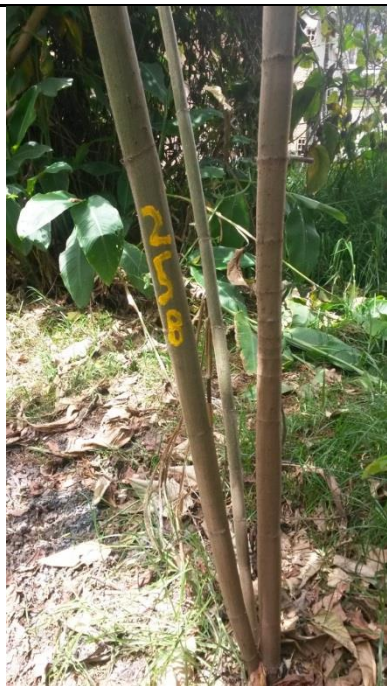
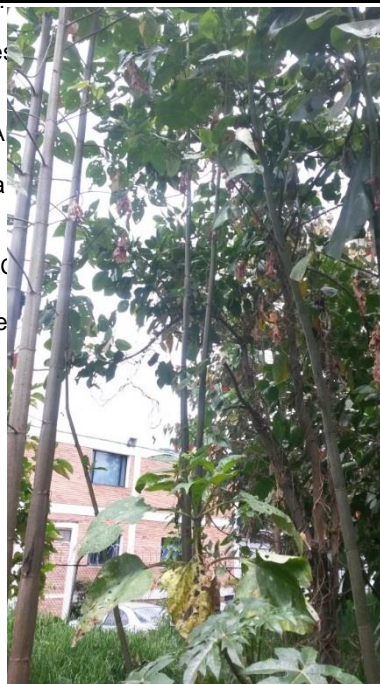
Construcción de Obra Privada.  
Deficiente estado físico.

No se evidencia plagas o enfermedades

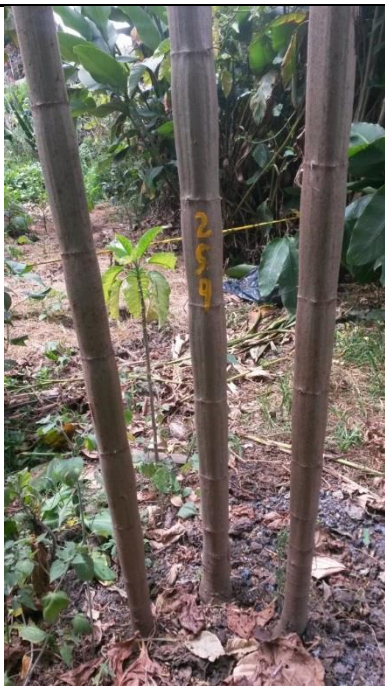
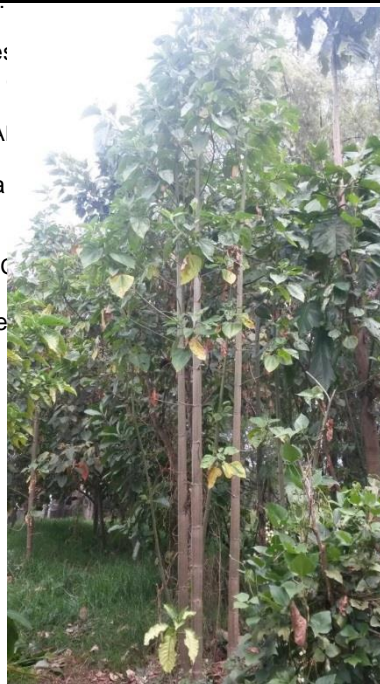
Construcción de Obra Privada.  
Deficiente estado físico.

No se evidencia plagas o enfermedades

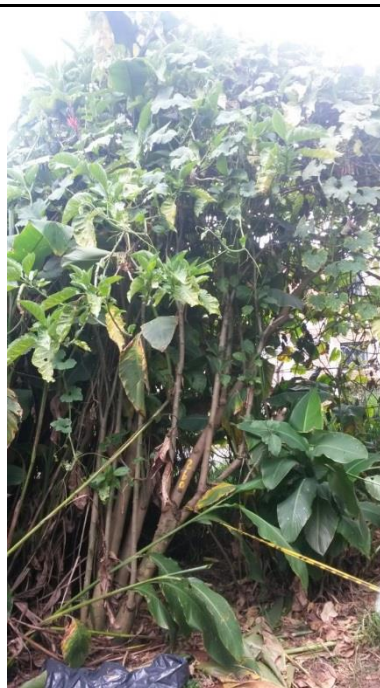
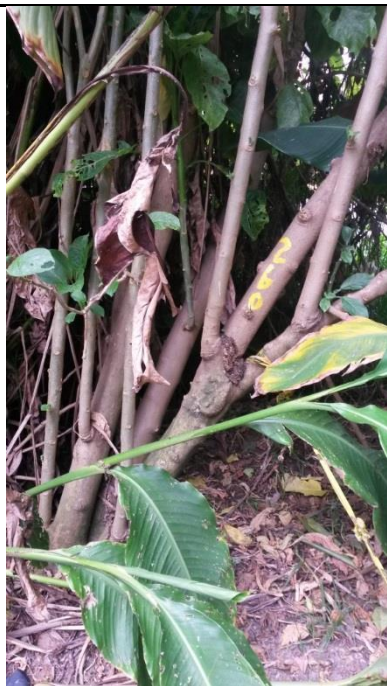
Construcción de Obra Privada.  
Deficiente estado físico.
