**FICHA TÉCNICA DE REGISTRO -  
FICHA 2**

Fecha	01 de Octubre de 2017
Especie	Chocho
N. Científico	<i>Erythrina rubrinervia</i>
Árbol N°	261
Cód. SIGAU	
Loc. Exacta del árbol	Costado Occidental

Sitio de visita	Diagonal 53 No 34 - 53
Solicitante	UNIVERSIDAD NACIONAL DE COLOMBIA
Dirección Solicitante	Carrera 30 No 45 - 03
C.C. o N.I.T	899999063-3

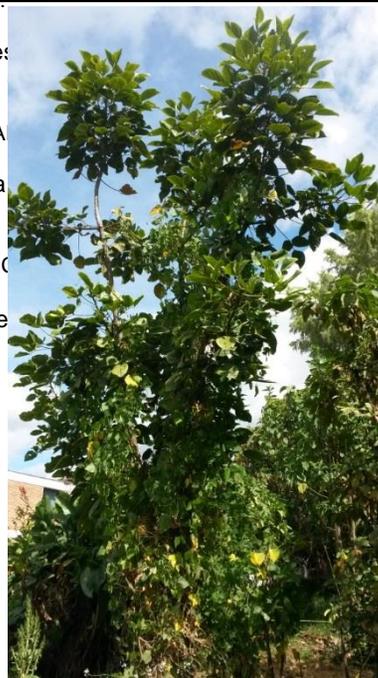
**ESTADO FÍSICO:**

Presenta excesiva ramificación, ramas secas, copa medianamente densa. Fuste bifurcado.

**ESTADO SANITARIO:**

No se evidencia plagas o enfermedades

Construcción de Obra Privada.

Se considera técnicamente viable la Poda de Formación de Estructura del individuo arbóreo, ya que al no presentar una interferencia directa con la obra, se pretende mejorar sus condiciones físicas.

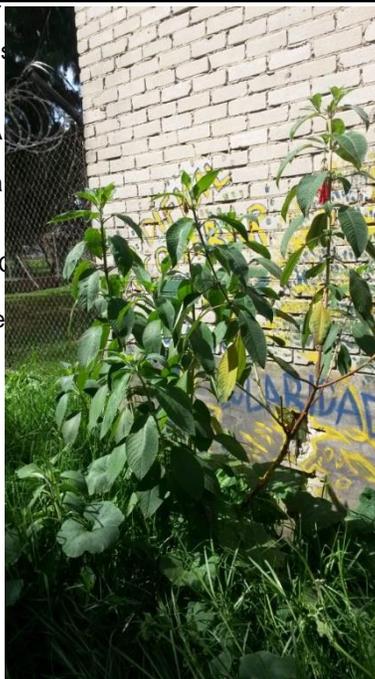
**ESTADO FÍSICO:**

Presenta excesiva ramificación, ramas secas, copa medianamente densa. Fuste inclinado.

**ESTADO SANITARIO:**

No se evidencia plagas o enfermedades

Construcción de Obra Privada.

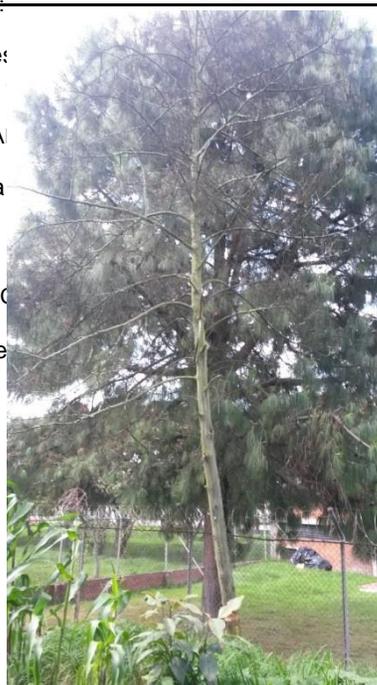
No se evidencia

Construcción de

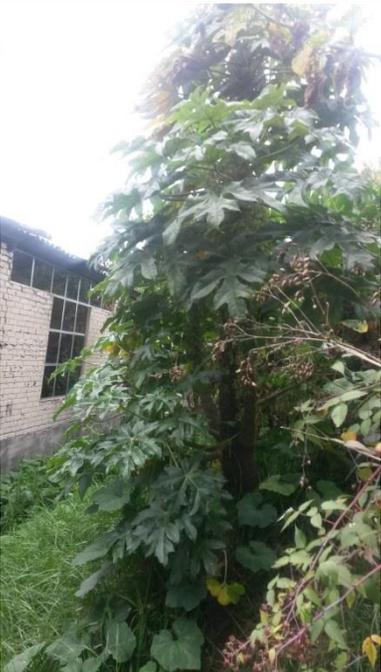
**ESTADO SANITARIO:** No se evidencia

Construcción de

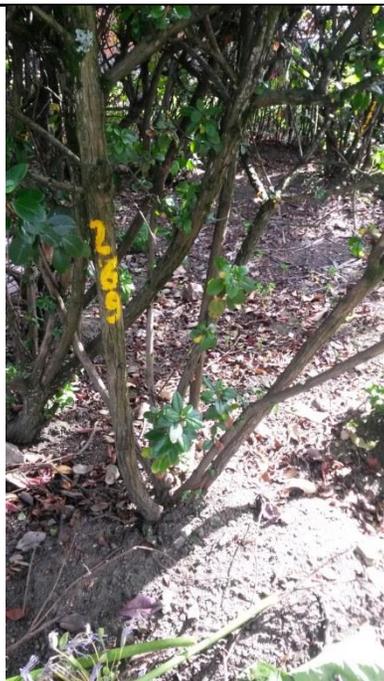
Construcción de Obra Privada.  
Deficiente estado físico.

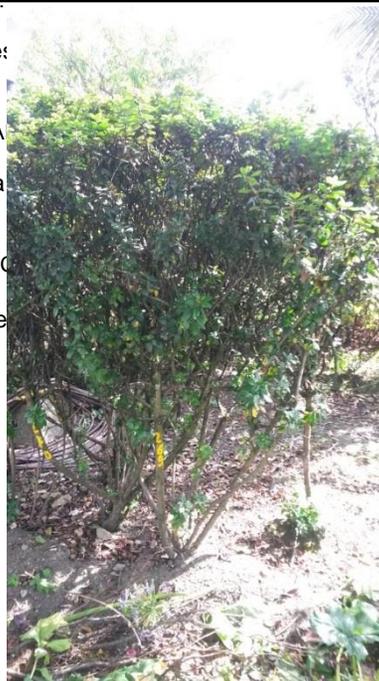
No se evidencia plagas o enfermedades

Construcción de Obra Privada.  
Deficiente estado físico.

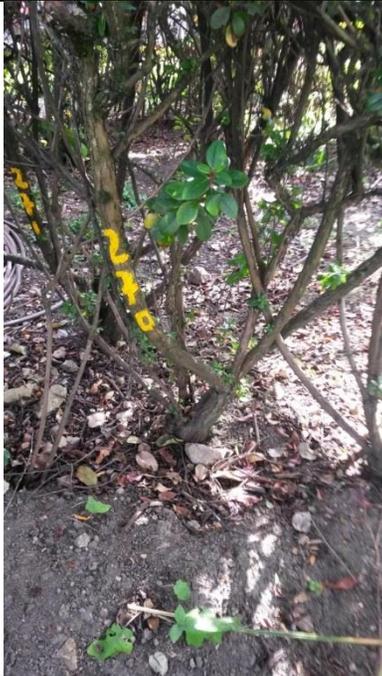
Construcción de Obra Privada.  
Deficiente estado físico.

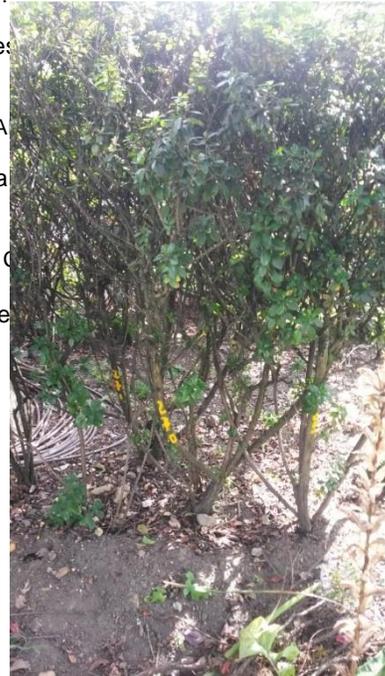
No se evidencia plagas o enfermedades

Construcción de Obra Privada.  
Deficiente estado físico.

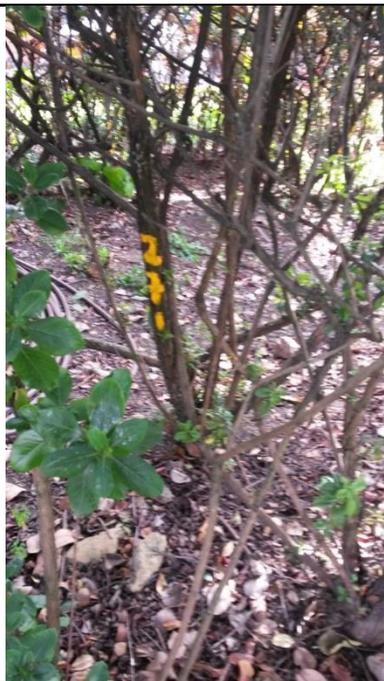
Construcción de Obra Privada.  
Deficiente estado físico.

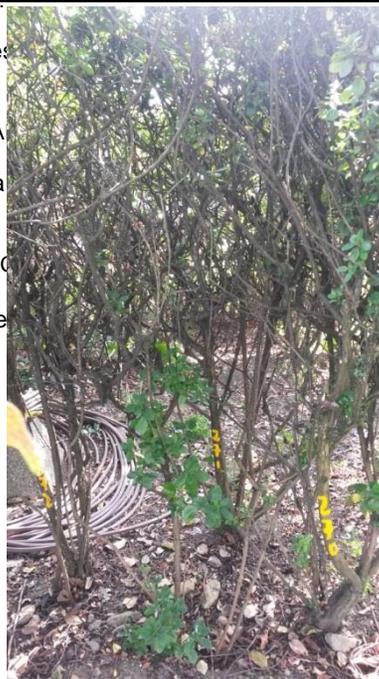
**ESTADO SANITARIO:** No se evidencia plagas o enfermedades

**CAUSAS DE INTERVENCIÓN:** Construcción de Obra Privada.  
Deficiente estado físico.

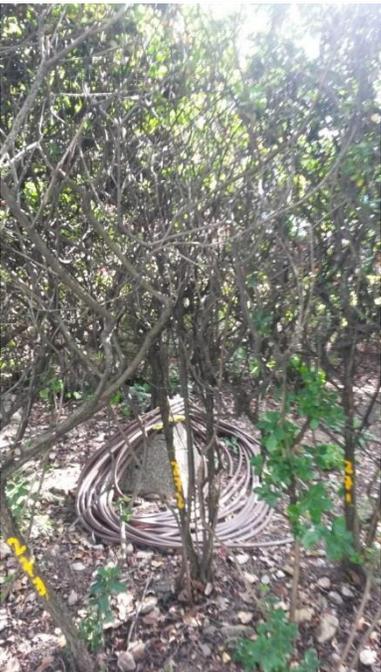
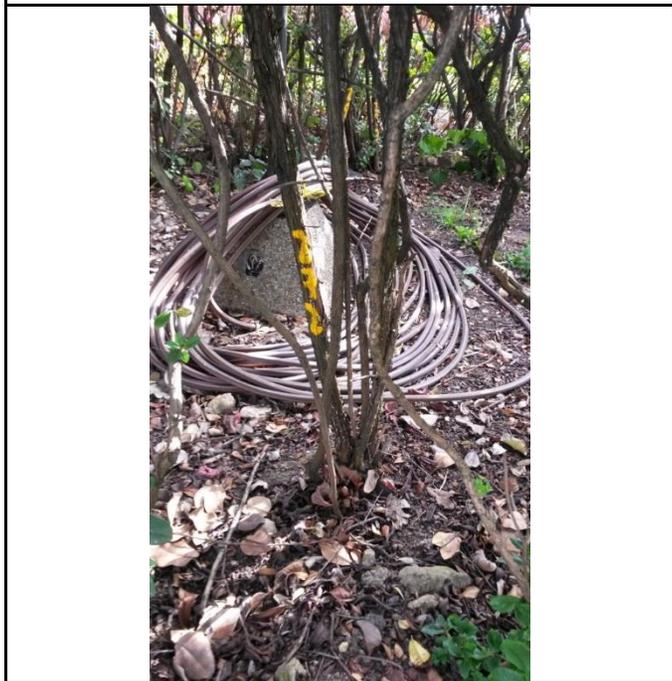
**ESTADO SANITARIO:** No se evidencia síntomas de enfermedad.

Construcción de Obra Privada.

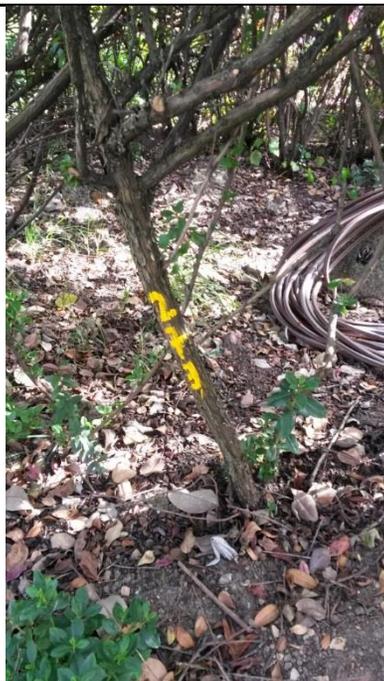
Construcción de Obra Privada.  
Deficiente estado físico.

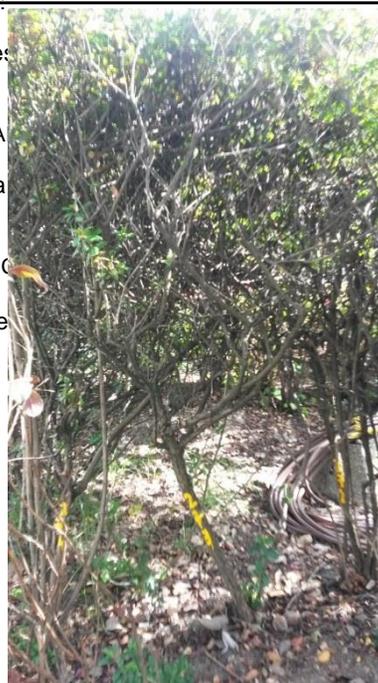
No se evidencia plagas o enfermedades

Construcción de Obra Privada.

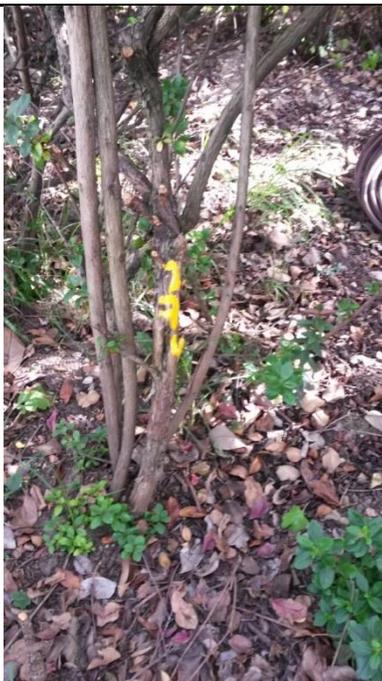
Construcción de Obra Privada.  
Deficiente estado físico.

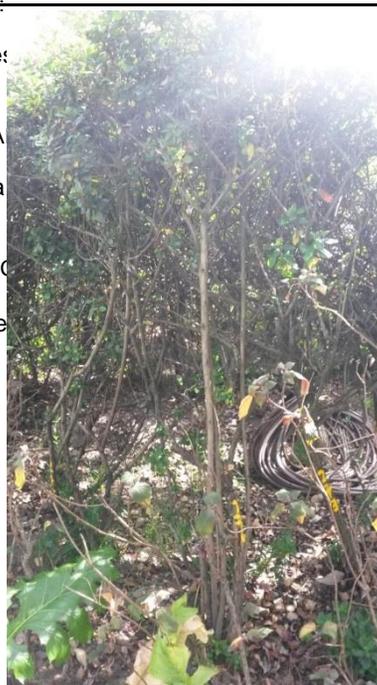
No se evidencia plagas o enfermedades

Construcción de Obra Privada.  
Deficiente estado físico.

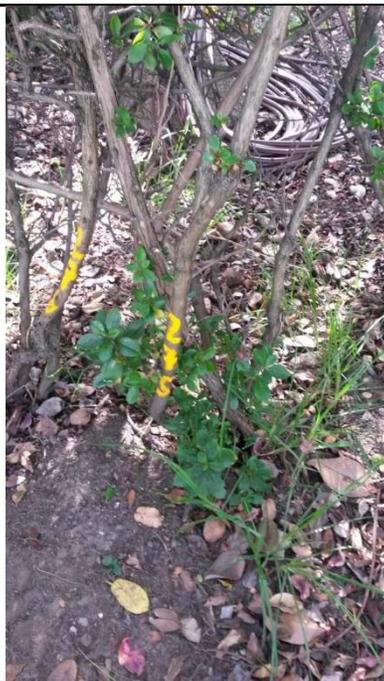
Construcción de Obra Privada.  
Deficiente estado físico.

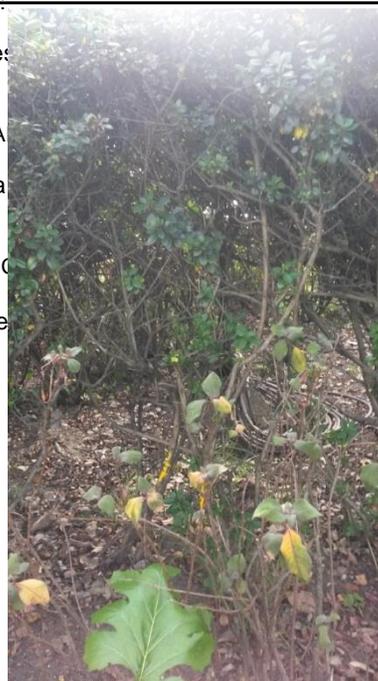
No se evidencia plagas o enfermedades

Construcción de Obra Privada.  
Deficiente estado físico.

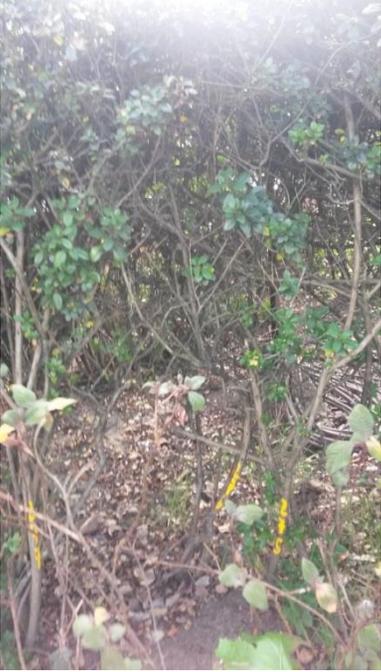
**ESTADO SANITARIO:**  
No se evidencia síntomas de enfermedad.

Construcción de Obra Privada.

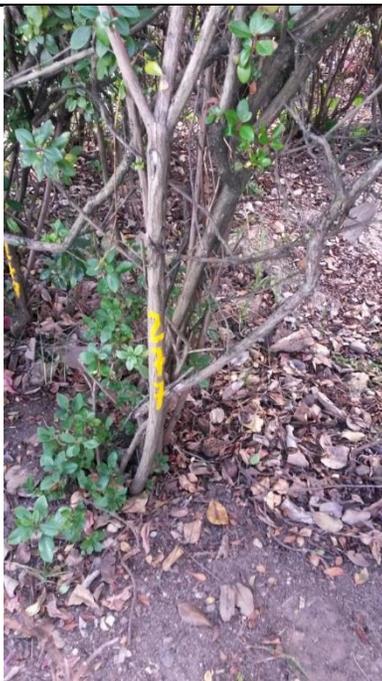
Construcción de Obra Privada.  
Deficiente estado físico.

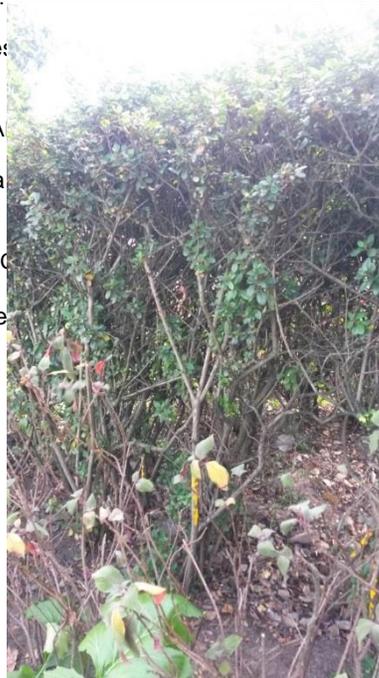
No se evidencia plagas o enfermedades

Construcción de Obra Privada.  
Deficiente estado físico.

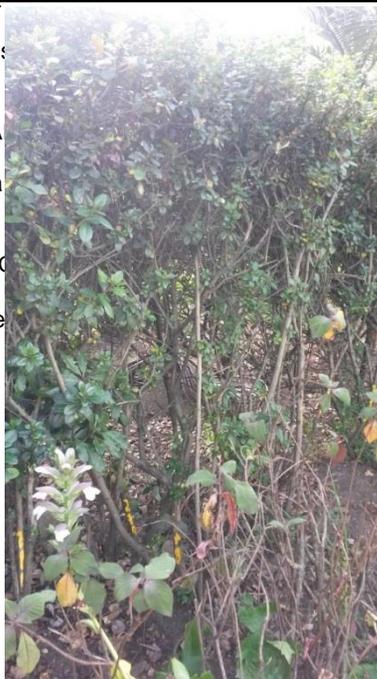
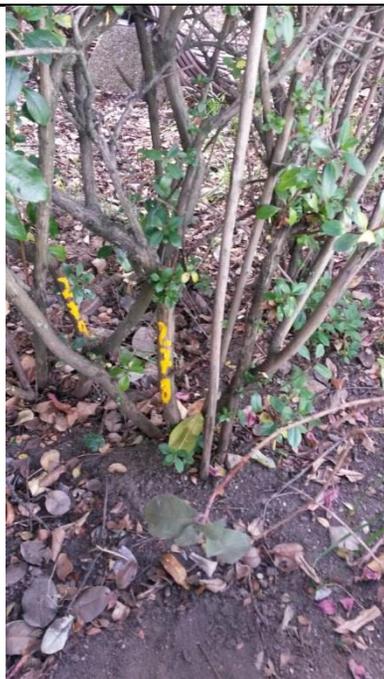
No se evidencia plagas o enfermedades

Construcción de Obra Privada.  
Deficiente estado físico.

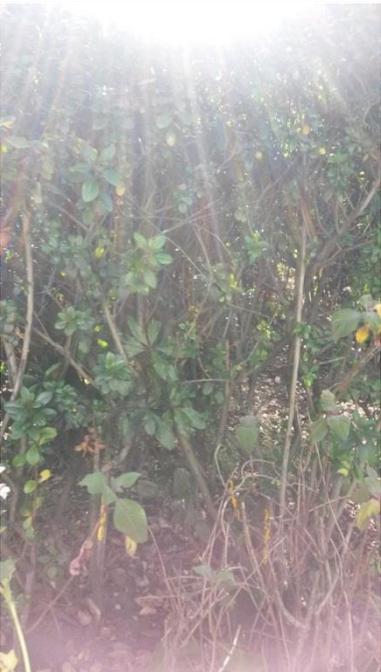
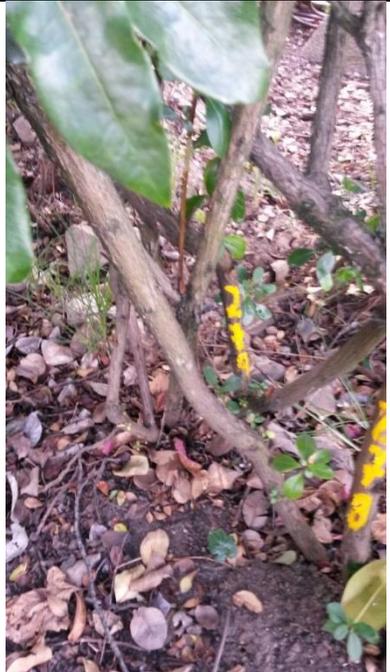
**ESTADO SANITARIO:**  
No se evidencia daño sanitario.

**CAUSAS DE INTERVENCIÓN:**  
Construcción de Obra Privada.

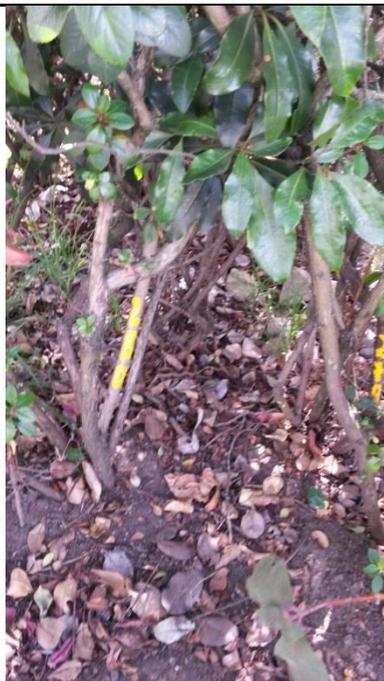
Construcción de Obra Privada.  
Deficiente estado físico.

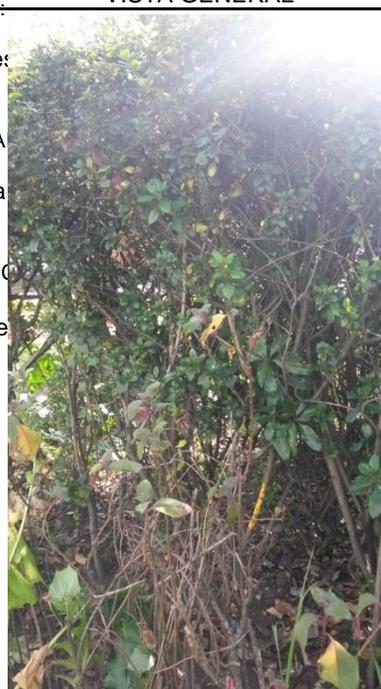
No se evidencia plagas o enfermedades

Construcción de Obra Privada.  
Deficiente estado físico.

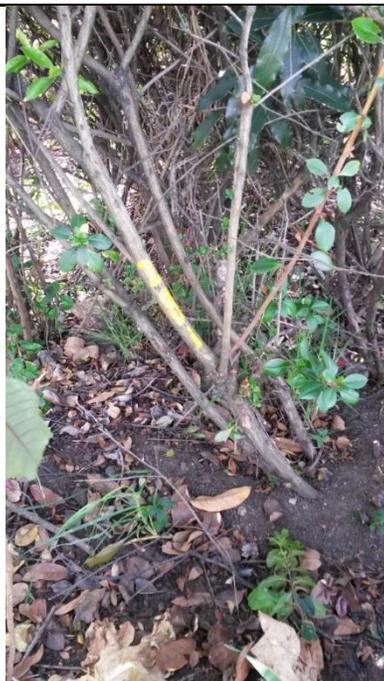
Construcción de Obra Privada.  
Deficiente estado físico.

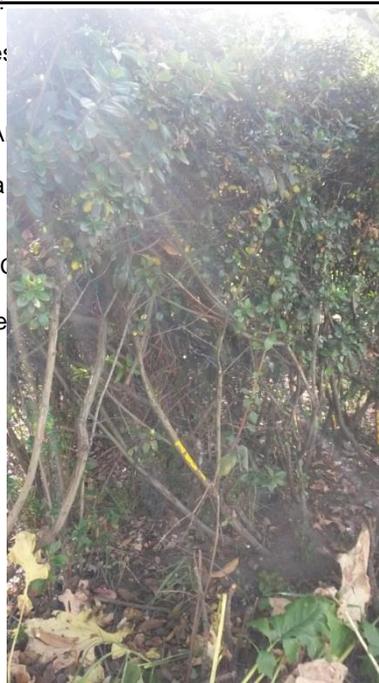
No se evidencia plagas o enfermedades

Construcción de Obra Privada.  
Deficiente estado físico.

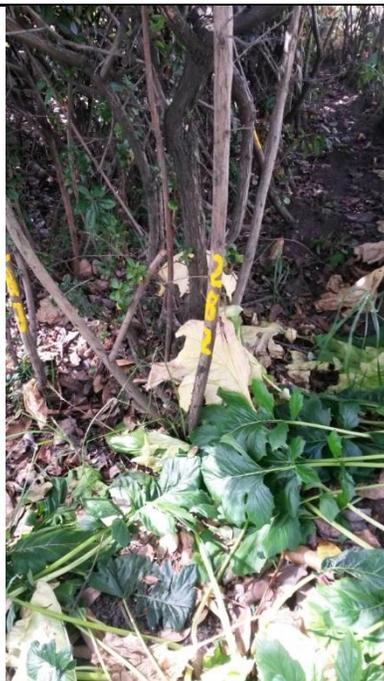
Construcción de Obra Privada.  
Deficiente estado físico.

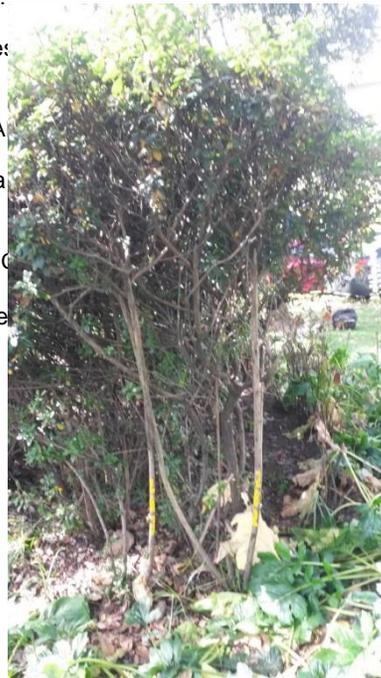
No se evidencia plagas o enfermedades

Construcción de Obra Privada.  
Deficiente estado físico.

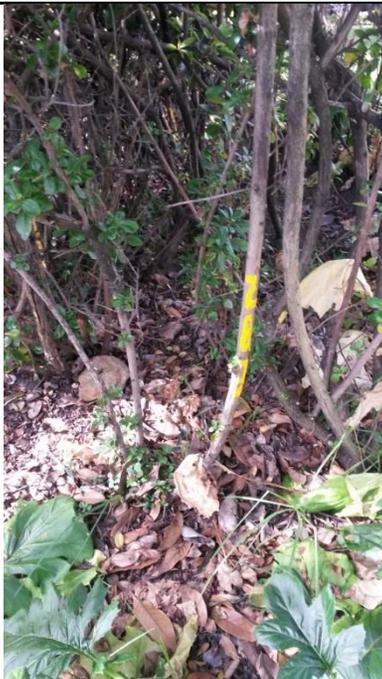
Construcción de Obra Privada.  
Deficiente estado físico.

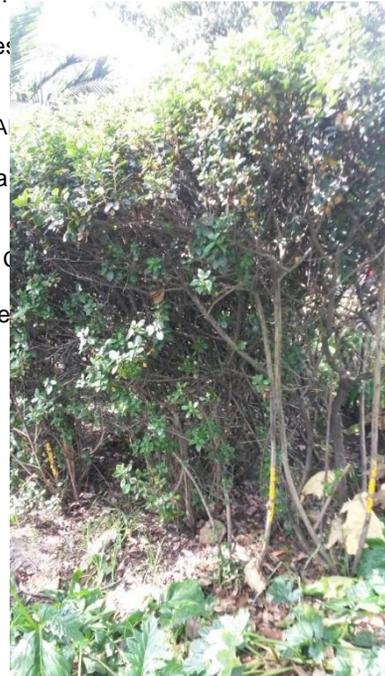
No se evidencia plagas o enfermedades

Construcción de Obra Privada.  
Deficiente estado físico.

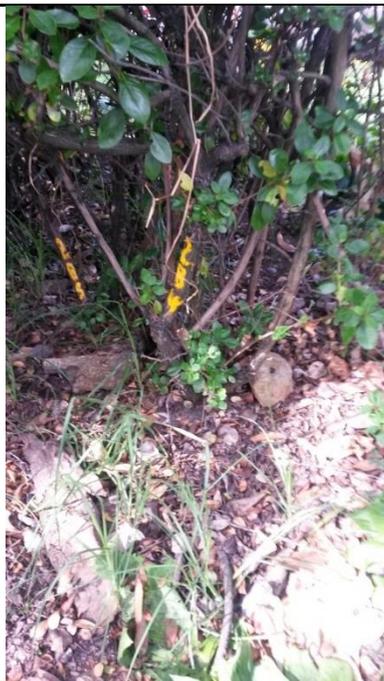
Construcción de Obra Privada.  
Deficiente estado físico.

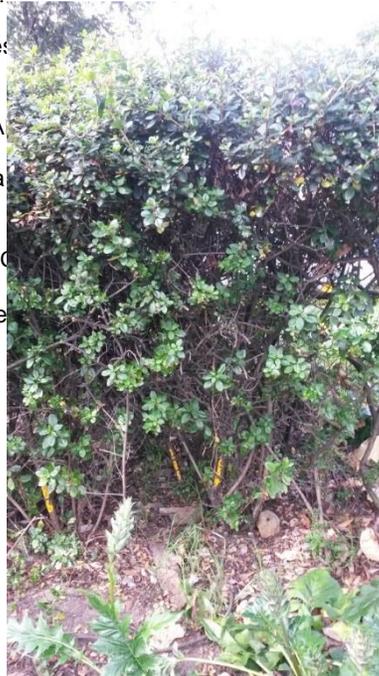
No se evidencia plagas o enfermedades

Construcción de Obra Privada.  
Deficiente estado físico.

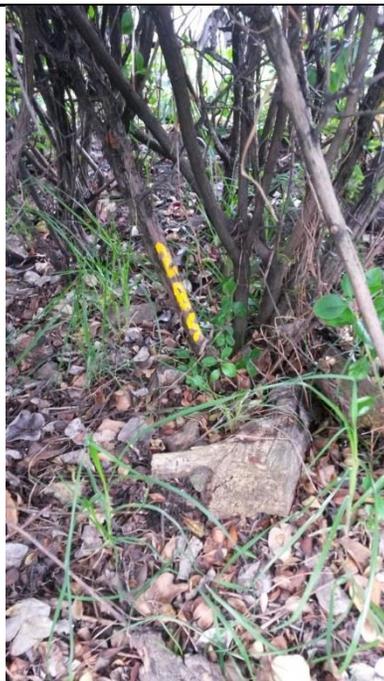
Construcción de Obra Privada.  
Deficiente estado físico y sanitario.

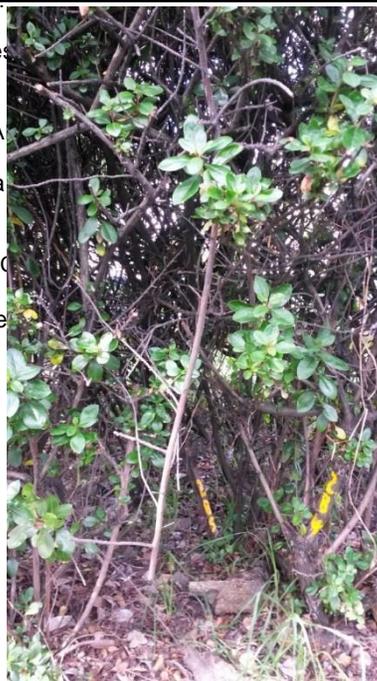
No se evidencia

Construcción de

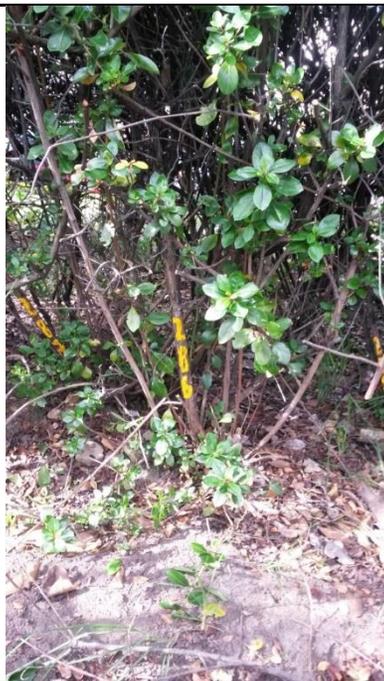
Construcción de Obra Privada.  
Deficiente estado físico.

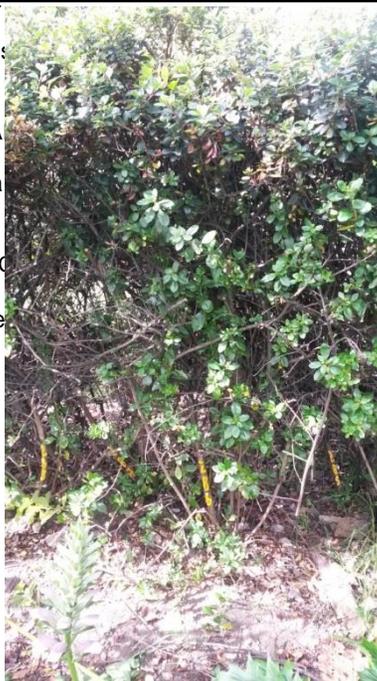
No se evidencia plagas o enfermedades

Construcción de Obra Privada.  
Deficiente estado físico.

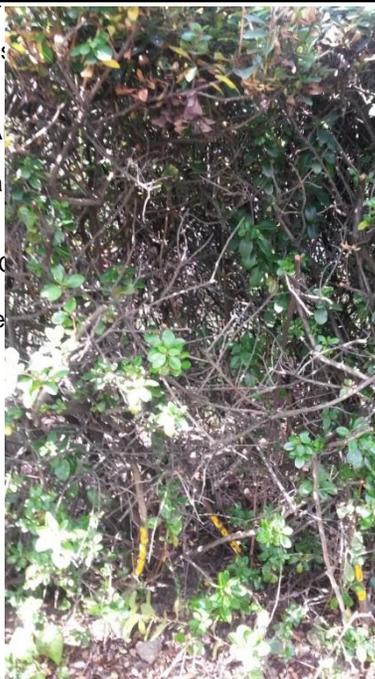
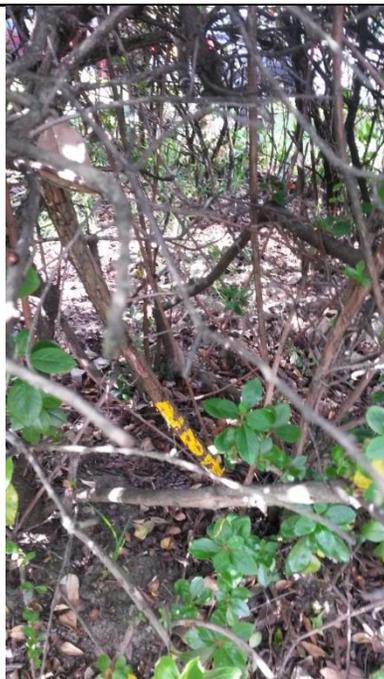
**VISTA DETALLE**

No se evidencia síntomas de enfermedad.

Se considera técnicamente viable la tala del individuo arbóreo debido a que presenta Interferencia directa con la Construcción de la Obra. Además sus condiciones físicas y sanitarias son muy regulares.

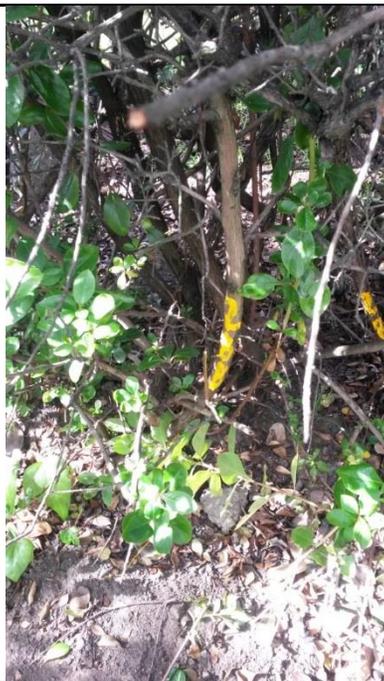
**VISTA DETALLE**

Presenta excesiva ramificación, ramas secas, copa medianamente densa. Fuste con bifurcaciones basales.

No se evidencia plagas o enfermedades

Construcción de Obra Privada.  
Deficiente estado físico.

Se considera técnicamente viable la tala del individuo arbóreo debido a que presenta Interferencia directa con la Construcción de la Obra. Además sus condiciones físicas son muy regulares.

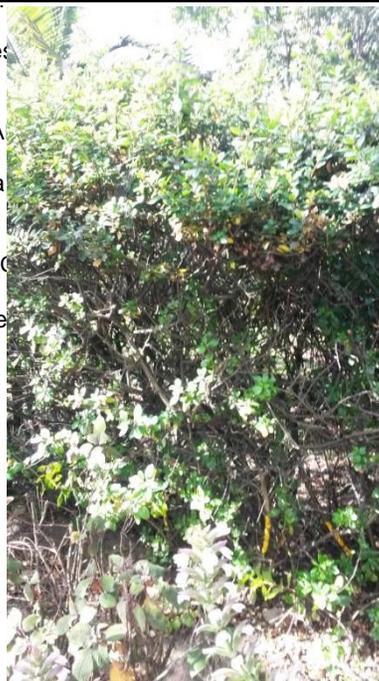
**VISTA GENERAL**

Presenta excesiva ramificación, ramas secas, copa medianamente densa. Fuste con bifurcaciones basales.

No se evidencia plagas o enfermedades

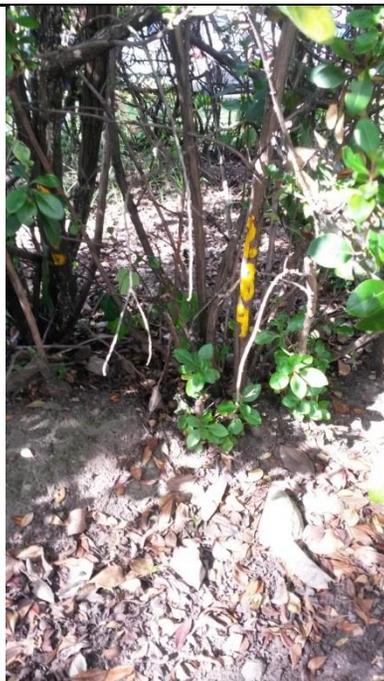
**VISTA DETALLE**

Presenta excesiva ramificación, ramas secas, copa muy rala. Fuste con bifurcaciones basales.

Seco

Construcción de Obra Privada.  
Deficiente estado físico y sanitario.

Se considera técnicamente viable la tala del individuo arbóreo debido a que presenta Interferencia directa con la Construcción de la Obra. Además sus condiciones físicas y sanitarias son muy regulares.

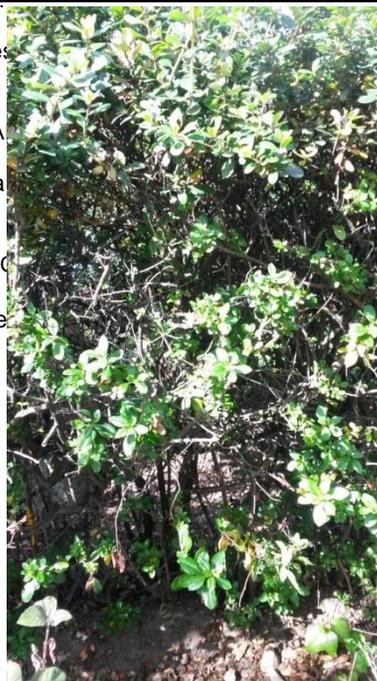
**VISTA GENERAL**

Presenta excesiva ramificación, ramas secas, copa medianamente rala.

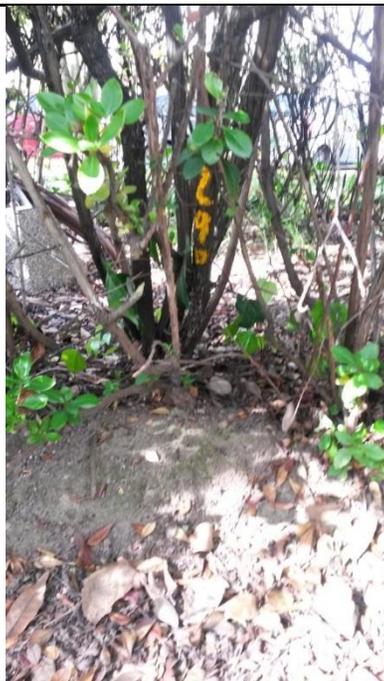
### VISTA DETALLE

Presenta excesiva ramificación, ramas secas, copa medianamente densa. Fuste con bifurcaciones basales.

No se evidencia plagas o enfermedades

Construcción de Obra Privada.  
Deficiente estado físico.

Se considera técnicamente viable la tala del individuo arbóreo debido a que presenta Interferencia directa con la Construcción de la Obra. Además sus condiciones físicas son muy regulares.

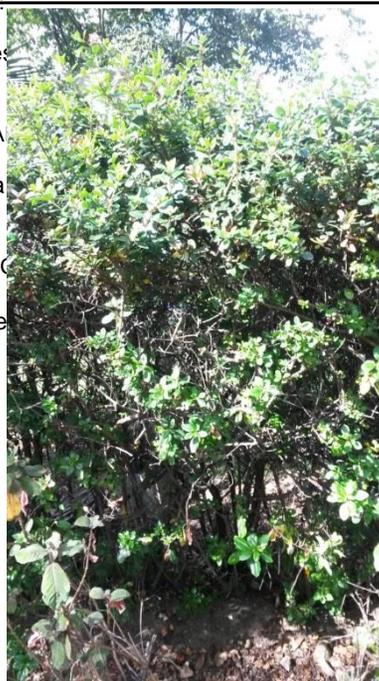
### VISTA GENERAL

Presenta excesiva ramificación, ramas secas, copa medianamente densa. Fuste con bifurcaciones basales.

No se evidencia plagas o enfermedades

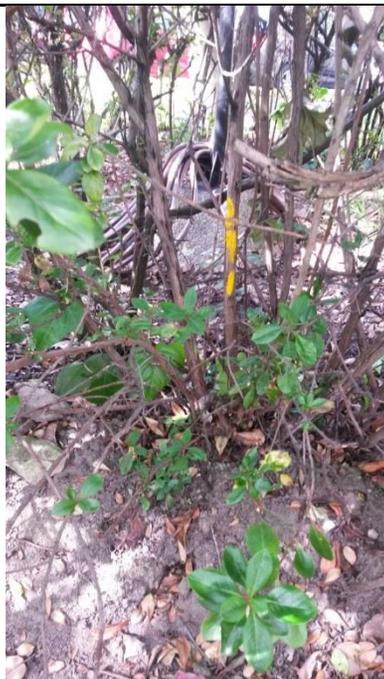
**VISTA DETALLE**

Construcción de Obra Privada.  
Deficiente estado físico y sanitario.

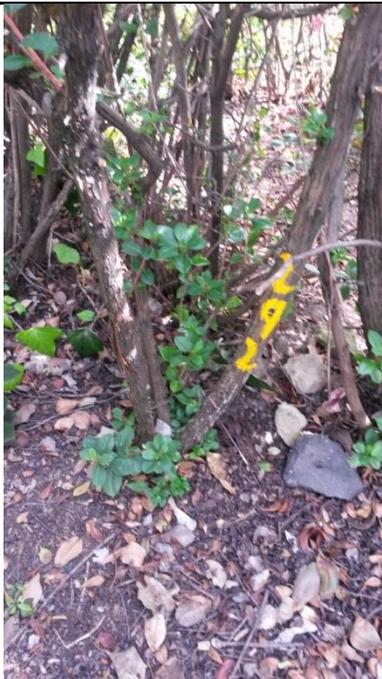
**VISTA DETALLE**

Construcción de Obra Privada.  
Deficiente estado físico.

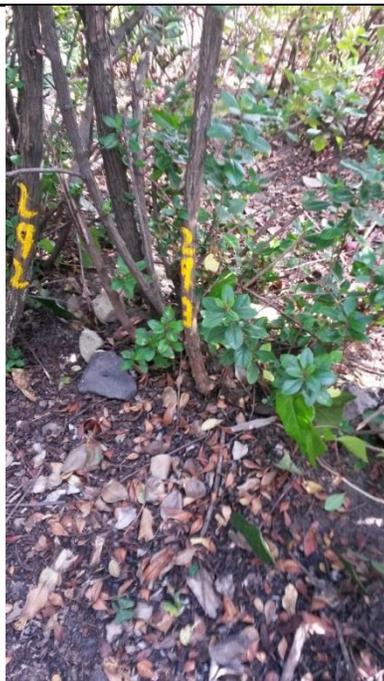
**VISTA DETALLE**

Construcción de Obra Privada.  
Deficiente estado físico.

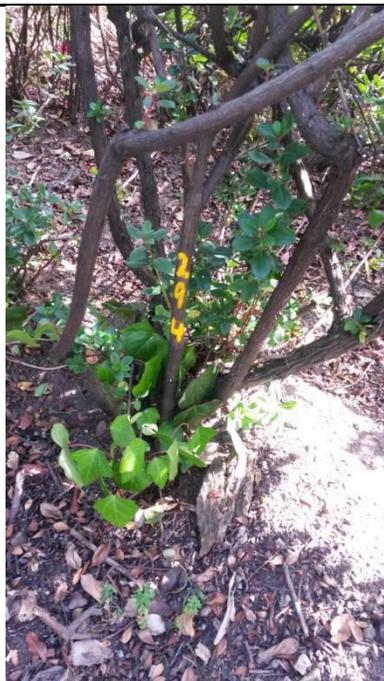
**VISTA DETALLE**

Construcción de Obra Privada.  
Deficiente estado físico.

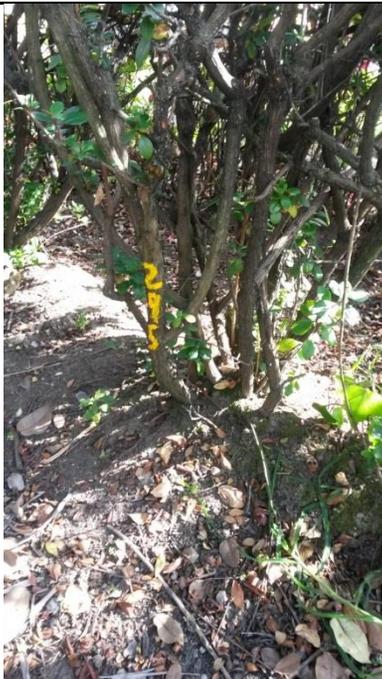
**VISTA DETALLE**

Construcción de Obra Privada.  
Deficiente estado físico.

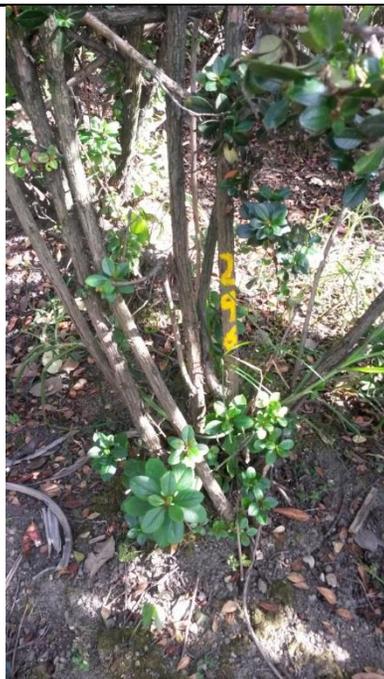
**VISTA DETALLE**

Construcción de Obra Privada.  
Deficiente estado físico.

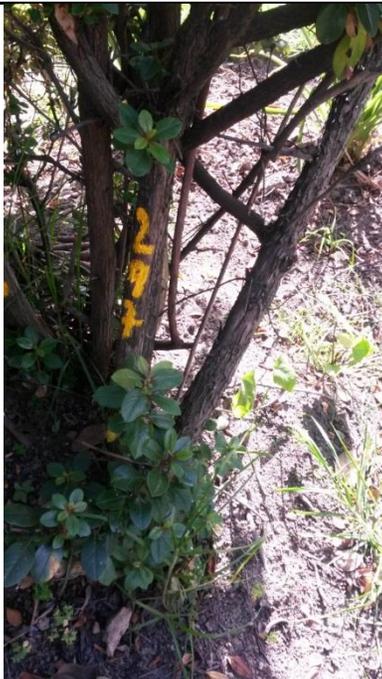
**VISTA DETALLE**

Construcción de Obra Privada.  
Deficiente estado físico.

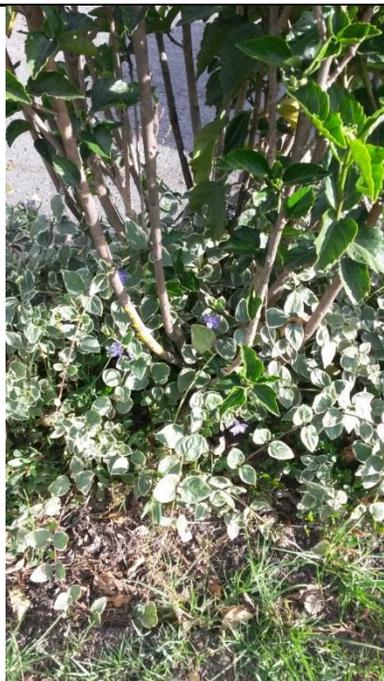
**VISTA DETALLE**

Construcción de Obra Privada.

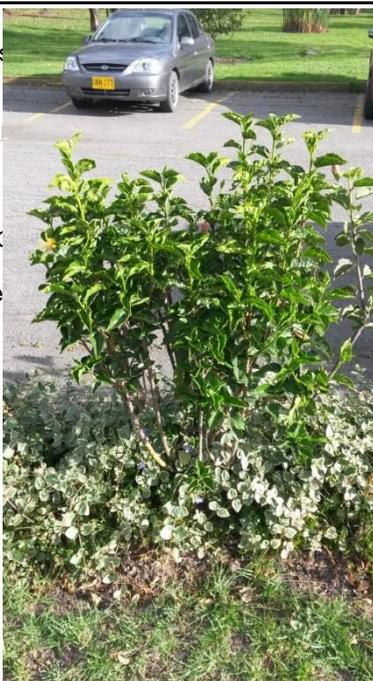
No se evidencia

Construcción de

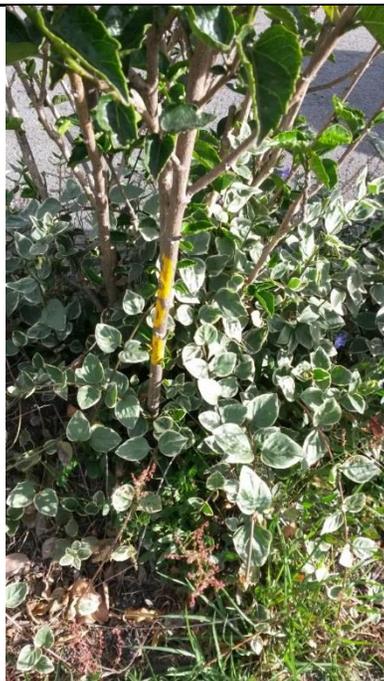
**VISTA DETALLE**

Construcción de Obra Privada.

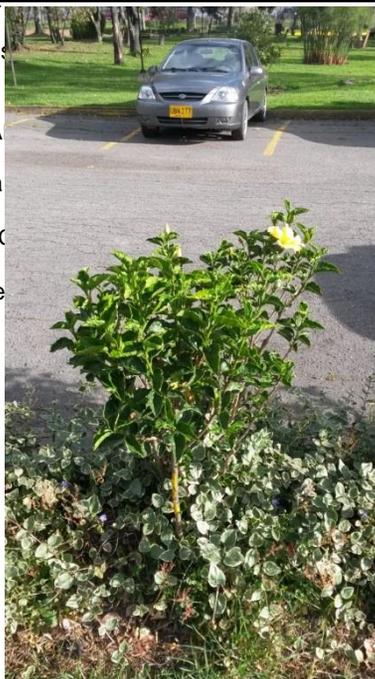
No se evidencia

Construcción de

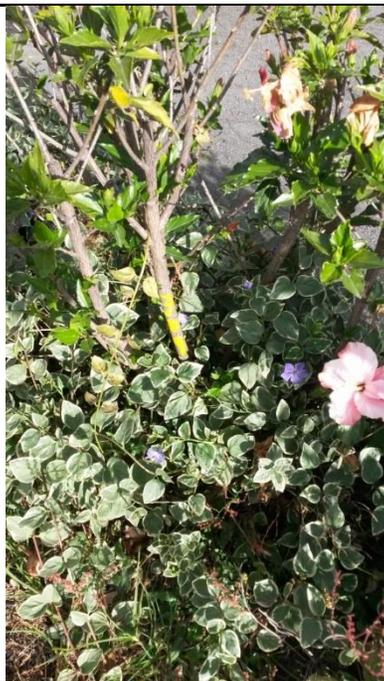
**VISTA DETALLE**

Construcción de Obra Privada.

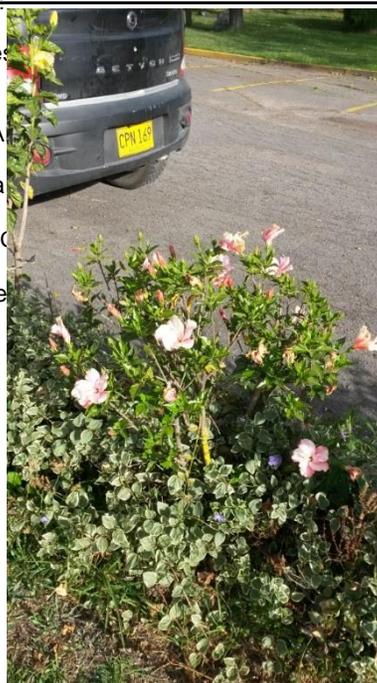
No se evidencia

Construcción de
